## **RAPPORT D'ENQUÊTE**

**Accident ayant causé la mort d'un travailleur de l'entreprise  
Les Entreprises Michaudville inc., sur un chantier routier  
situé sur le chemin Sainte-Thérèse (route 223)  
à Carignan, le 19 octobre 2022**

**Direction de la prévention-inspection Montérégie-Centre**

**Date du rapport : 5 avril 2023**

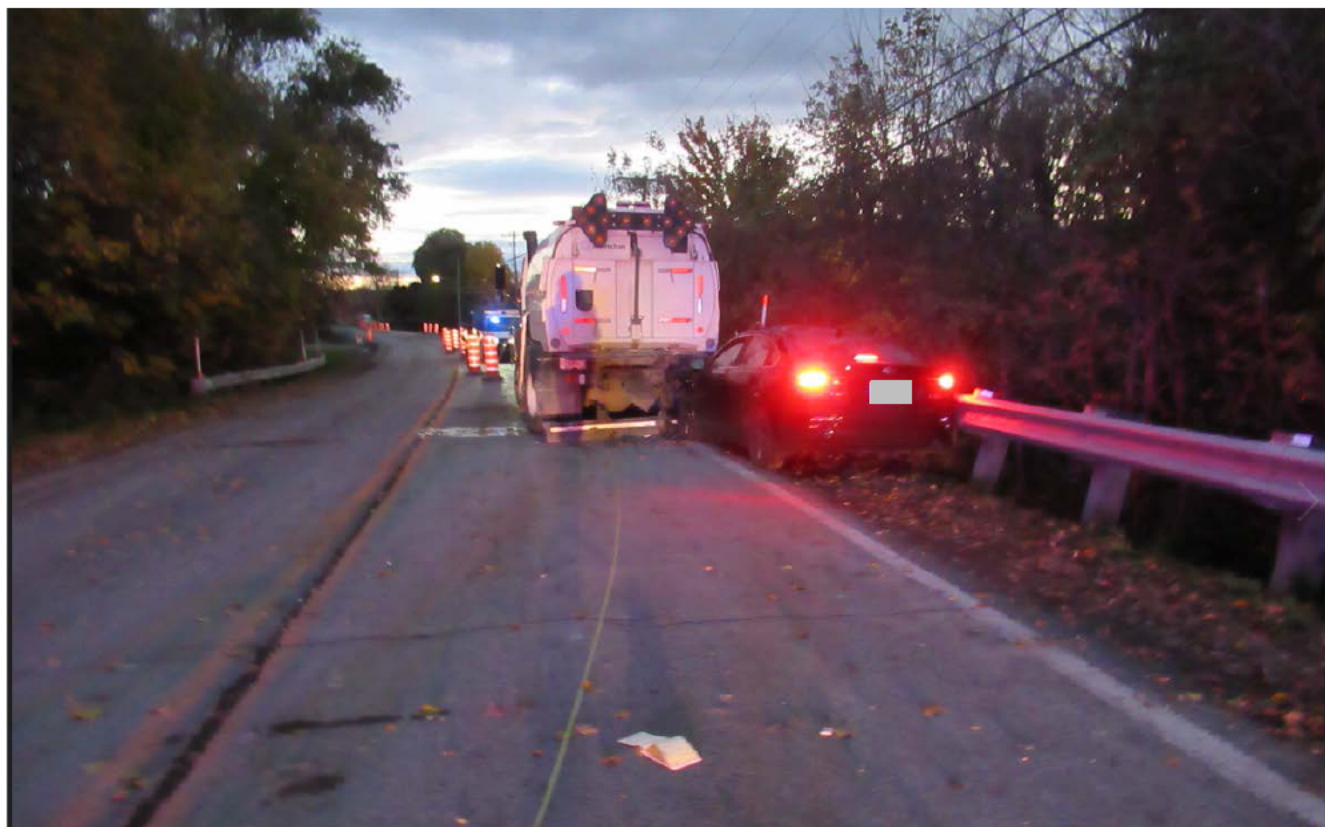
Le 19 octobre 2022 vers 14 h 45, un signaleur routier se trouvant dans la voie fermée à la circulation sur le chemin Sainte-Thérèse (route 223) à Carignan, où s'effectue des travaux de pavage, est happé mortellement par un véhicule automobile circulant en direction sud.

*Figure 1 : Scène de l'accident à l'arrivée de la CNESST*

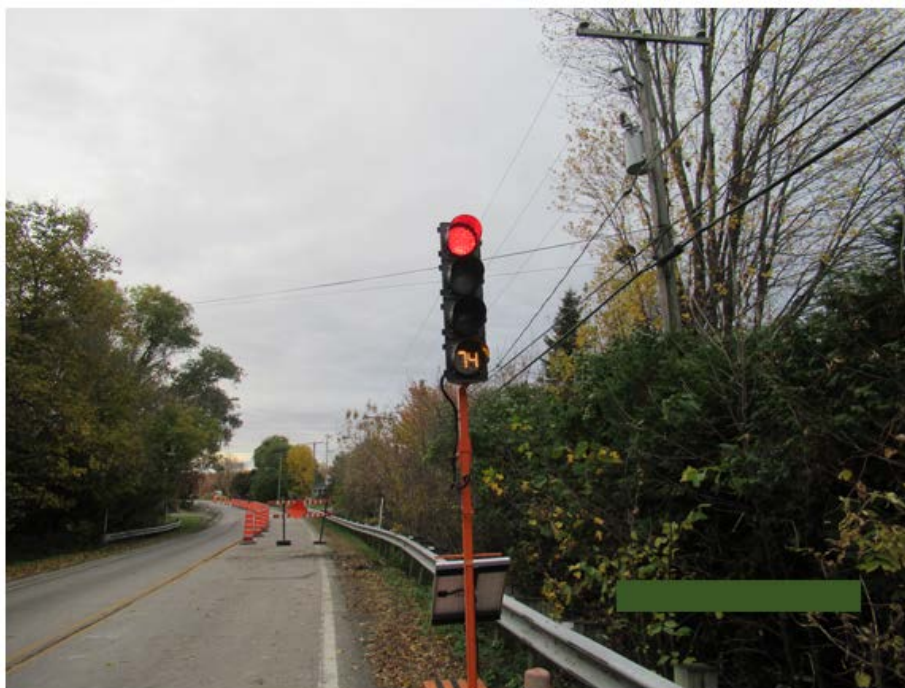
*Fig. 6 : Feux de circulation pour travaux sur la voie en direction sud*

Toutefois, la journée de l'accident, les feux de circulation pour travaux demeurent fonctionnels pour toute la journée puisqu'à l'étape du pavage, les situations d'entrave ou d'empiètement sur la voie de circulation sont moins fréquentes que lors des travaux principaux. La tâche des signaleurs routiers consiste alors à contrôler la circulation automobile de part et d'autre du chantier uniquement lorsqu'une entrave ou un empiètement sur la voie de circulation survient à proximité de la zone des travaux. Les signaleurs doivent identifier visuellement les situations d'empiètement afin de contrôler la circulation, lorsque nécessaire. Il n'y a aucun moyen de communication verbale entre les signaleurs routiers et les travailleurs du chantier lors de cette journée.

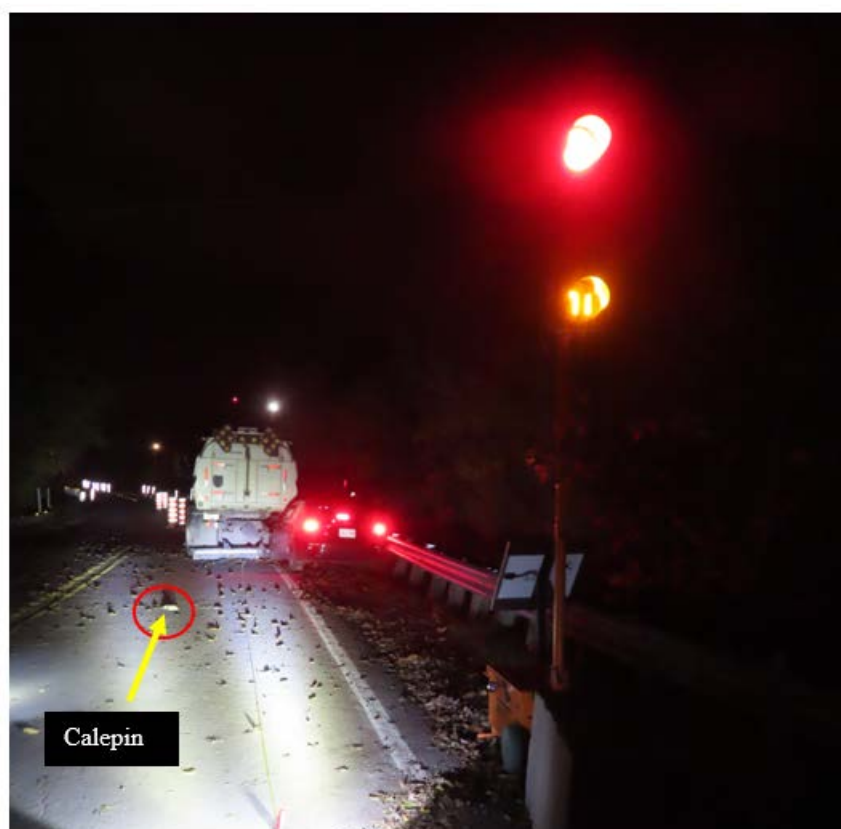
Un camion-balai de marque Daimler, modèle FC80, est immobilisé dans la voie en direction sud du chemin Sainte-Thérèse, juste devant la barrière T-B-2 servant à fermer la voie à la circulation. Le devant du camion est orienté en direction sud. Les roues avant et arrière droites du camion sont positionnées sur la ligne de travée délimitant la voie de circulation de l'accotement. Une flèche de signalisation lumineuse est installée sur le haut du châssis à l'arrière du camion-balai. Les feux de circulation pour travaux sont positionnés à une distance de 17 m à l'arrière du camion-balai. Le panneau de signalisation indiquant la ligne d'arrêt (P-60) pour les usagers de la route est positionné à une distance de 16 m en amont des feux de circulation (voir fig. 7, 8 et 9).

Un véhicule automobile de marque Kia Forte noir accidenté est encastré à l'arrière du camion-balai à la suite de l'impact. Le véhicule est positionné sur l'accotement entre le garde-fou et la voie de circulation. Le côté avant gauche du véhicule demeure encastré à l'arrière droit du camion-balai. Les coussins de sécurité gonflables du véhicule sont déployés et le pare-brise est fracassé.

*Fig. 7 : Scène de l'accident*  
Source : CNESST

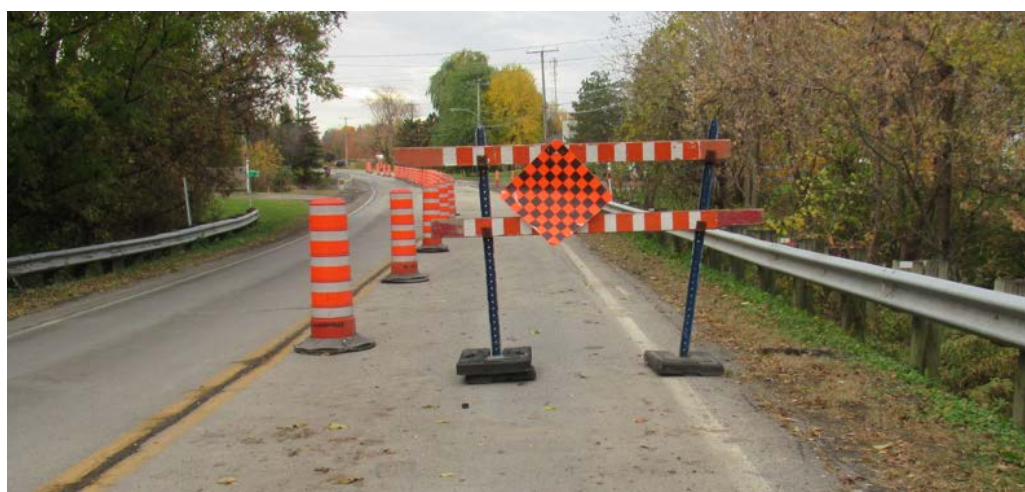
*Fig. 8 : Barrière T-B-2*  
Source : CNESST (photo prise le lendemain de l'accident)

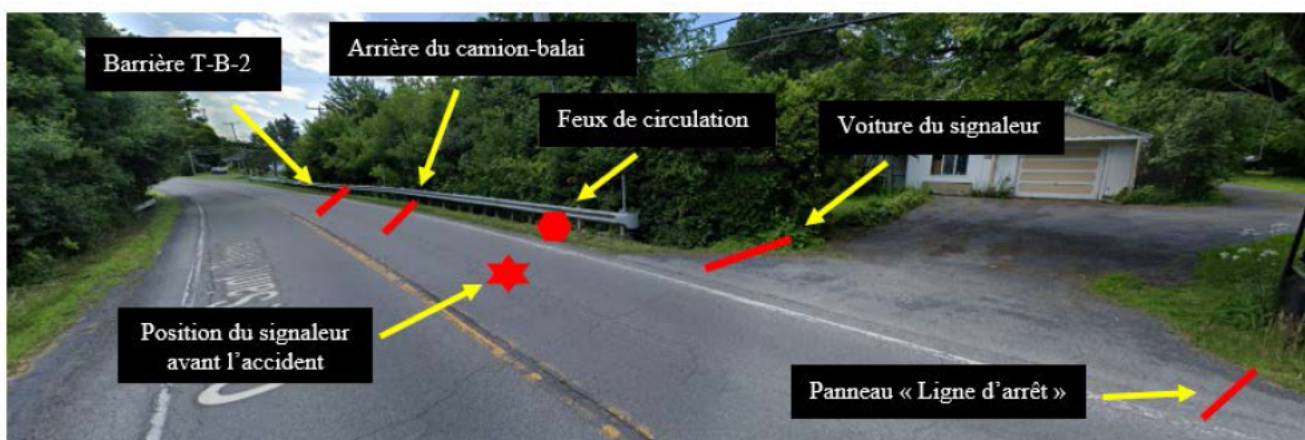
Un calepin appartenant à M. B ainsi que les batteries de sa radio bidirectionnelle sont retrouvés au centre de la voie en direction sud à une distance de 10 m à l'arrière du camion-balai. Le téléphone cellulaire de M. B ainsi que la radio bidirectionnelle sont retrouvés dans l'accotement. Un panneau du signaleur routier Arrêt/Lentement ainsi que le casque de sécurité de M. B sont présents sur les lieux et ont été déplacés par les intervenants lors des manœuvres d'urgence à la suite de l'accident. Les feux de circulation pour travaux avec minuteur sont activés et fonctionnels.

Fig. 9 : Scène de l'accident (non à l'échelle)

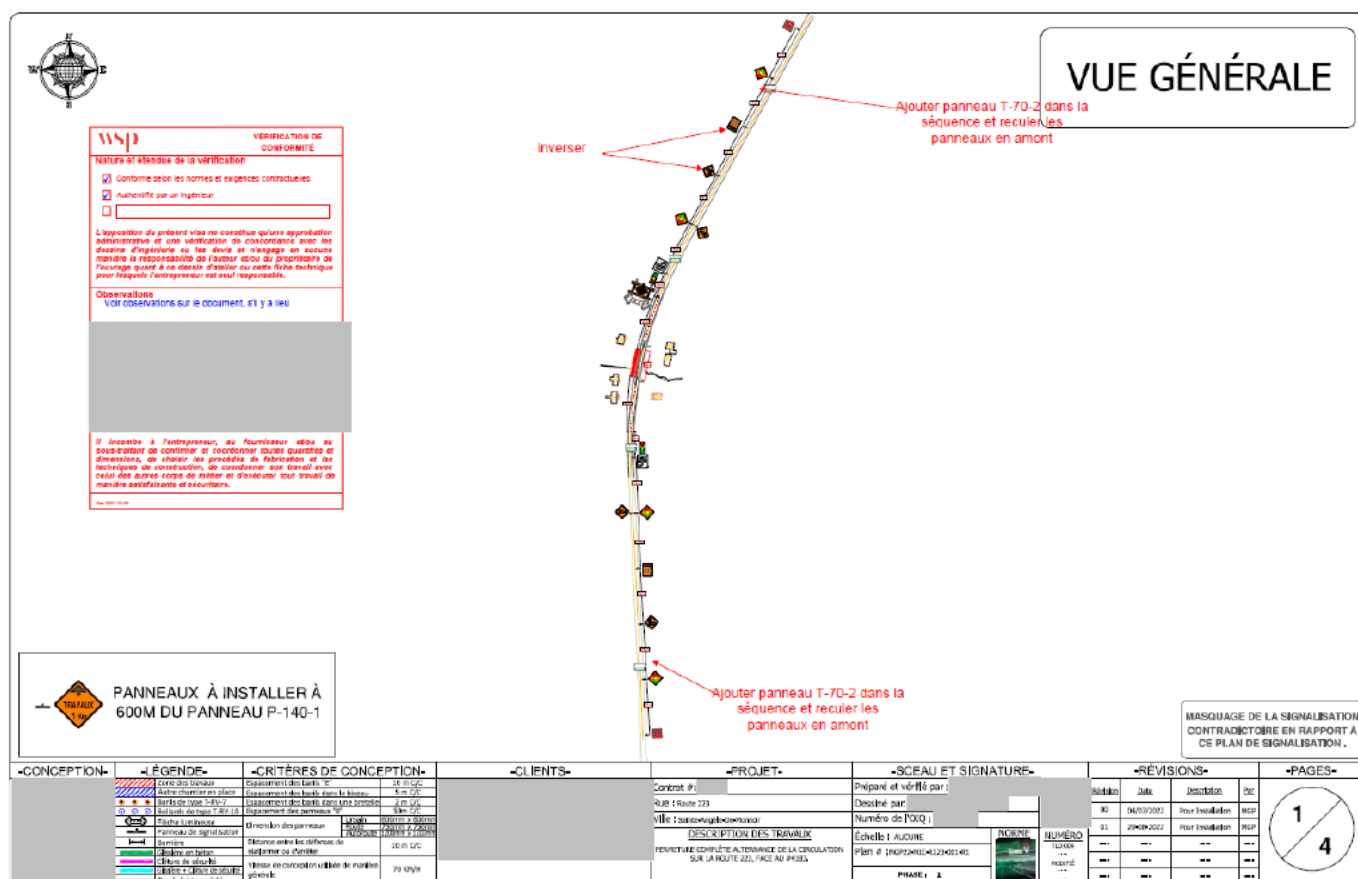
La firme d'ingénierie Gestion MGP est mandatée par les Entreprises Michaudville pour la conception des plans de signalisation routière pour le chantier. Deux plans de signalisation sont élaborés pour chacune des voies entravées et signés par un ingénieur de la firme d'ingénierie (voir fig. 12). La méthode de contrôle de la circulation apparaissant sur ces plans est l'utilisation de feux de circulation pour travaux. Le 29 août 2022, les plans font l'objet d'une vérification de conformité par WSP Canada inc. selon les normes et les exigences contractuelles. Les plans sont jugés conformes et authentifiés par un ingénieur, qui toutefois recommande d'apporter les correctifs suivants :

Fig. 12 : Plan de signalisation appliqué sur le chantier au moment de l'accident

- L'ajout d'un panneau « Signal avancé de limite de vitesse » (T-70-2) dans la séquence de signalisation annonçant une limite de vitesse réduite à venir à l'approche du chantier de construction (voir fig. 13);
- Le recul des panneaux de signalisation en amont du panneau T-70-2;
- L'inversion des panneaux « Zone de travaux » (T-50-1) et de « Limite de vitesse » (T-70-1) de 40 km/h dans la séquence de signalisation (voir fig. 14 et 15).

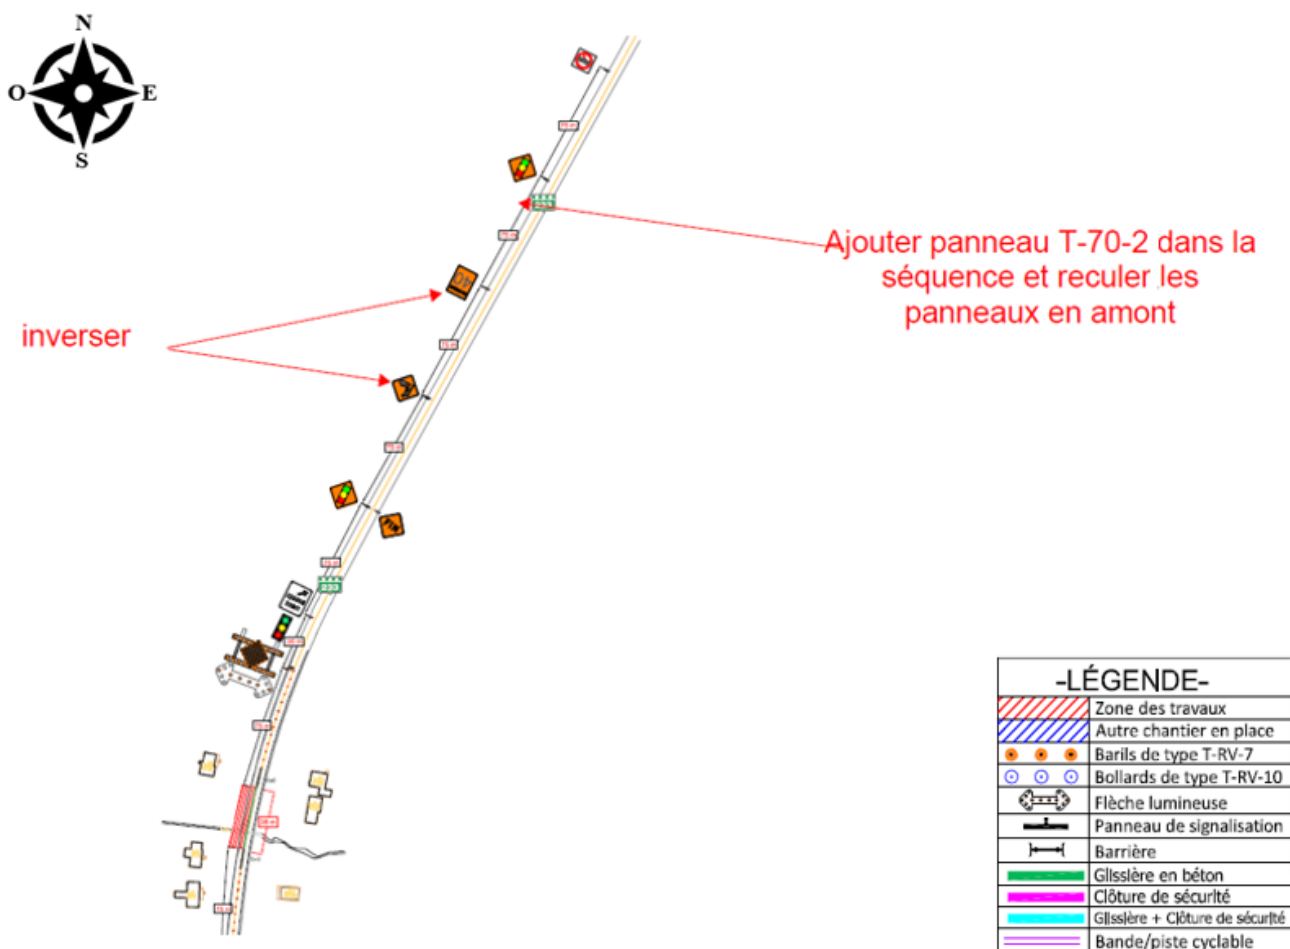
L'installation de la signalisation est effectuée par l'équipe de signalisation des Entreprises Michaudville conformément aux plans de signalisation. La signalisation en vigueur la journée de l'accident est installée selon le plan conçu pour la fermeture complète de la voie de circulation en direction sud (voir fig. 16). Nous constatons que les éléments suivants ne sont pas conformes au plan de signalisation:

- Le panneau « Distance à parcourir avant d'atteindre l'aire de travail » (T-20) annonçant la présence d'un chantier de construction dans 1 km est absent en bordure de la voie de circulation en direction sud (voir fig. 17);
- Les panneaux de signalisation en amont du panneau T-70-2 indiquant aux usagers de la route que la vitesse permise sera réduite à 40 km/h n'ont pas été reculés afin de maintenir une distance de 75 m entre les panneaux;
- Il y a absence d'une flèche de signalisation lumineuse sur le dessus de la barrière T-B-2;
- Le panneau « Signal avancé de feux de circulation T-D-50-1 situé le plus près de l'aire de travail en direction sud est remplacé par le panneau « Signal avancé du signaleur routier T-60 ».

Fig. 16 : Zoom sur la signalisation du côté nord du chantier où a lieu l'accident

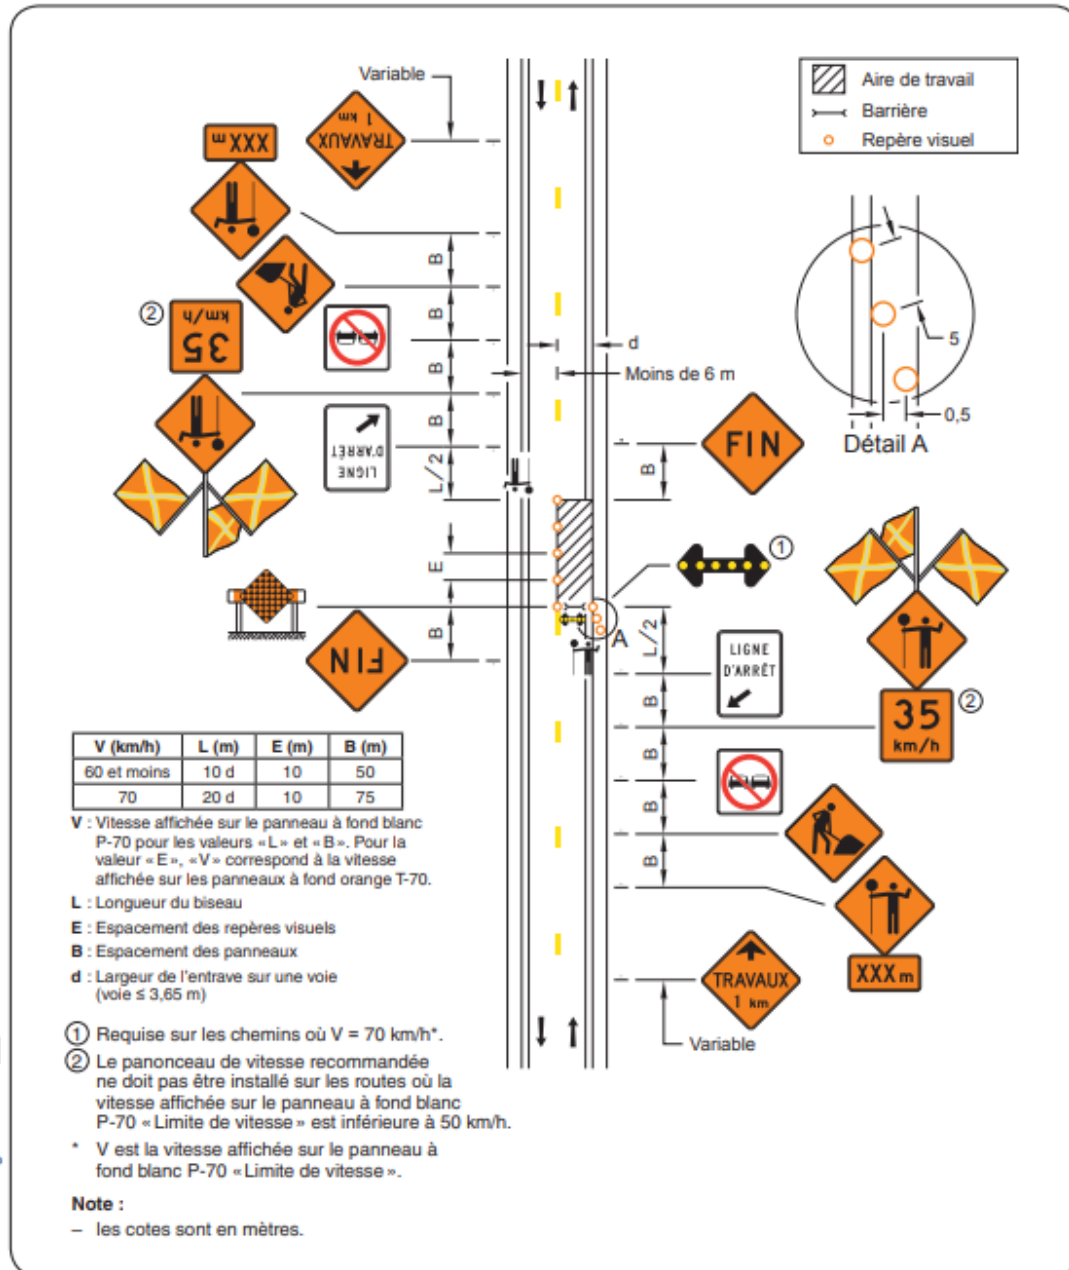
Un plan de signalisation prévoyant l'utilisation de signaleurs routiers ou le dessin normalisé TLD 005A (voir fig. 19) aurait dû être utilisé lors des heures de travail. L'un ou l'autre doit notamment inclure les éléments suivants :

Fig. 19 : Dessin normalisé TLD 005A

- Deux panneaux « Signal avancé du signaleur routier » (T-60) indiquant à l'avance la présence d'un signaleur routier dirigeant la circulation;
- Afin d'attirer l'attention des conducteurs sur la présence d'un signaleur routier, le panneau T-60 doit toujours être utilisé avec trois drapeaux (voir fig. 20);

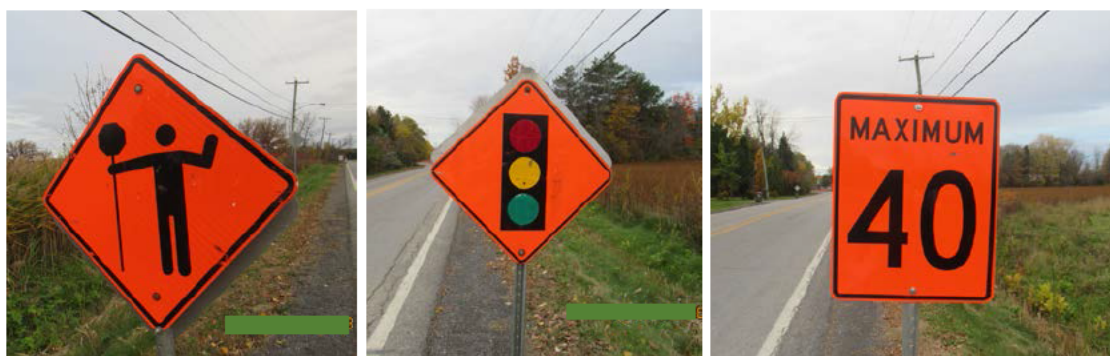
- Le panneau « Signal avancé du signaleur routier » (T-60) situé le plus loin de l'aire de travail n'est pas accompagné du panneau « Distance » (T-245-P-2) pour indiquer la distance à parcourir avant d'arriver à la hauteur du signaleur routier;

- Il y a absence d'une flèche de signalisation lumineuse sur le chantier;
- En plus des deux signaleurs routiers assurant l'alternance de la circulation, les feux de circulation pour travaux sont activés pouvant ainsi occasionner de la confusion auprès des usagers de la route.

Fig. 23, 24 et 25 : Panneaux T-D-50-1, T-60 et T-70-1
