RAPPORT D'ENQUÊTE

Accident ayant causé la mort d'un travailleur de l'entreprise 6610561 Canada inc. (Accès système intérieur (2006)) survenu le 24 novembre 2022 au [REDACTED] à L'Ange-Gardien.

Service de la prévention-inspection – Outaouais

Date du rapport : 29 mai 2023

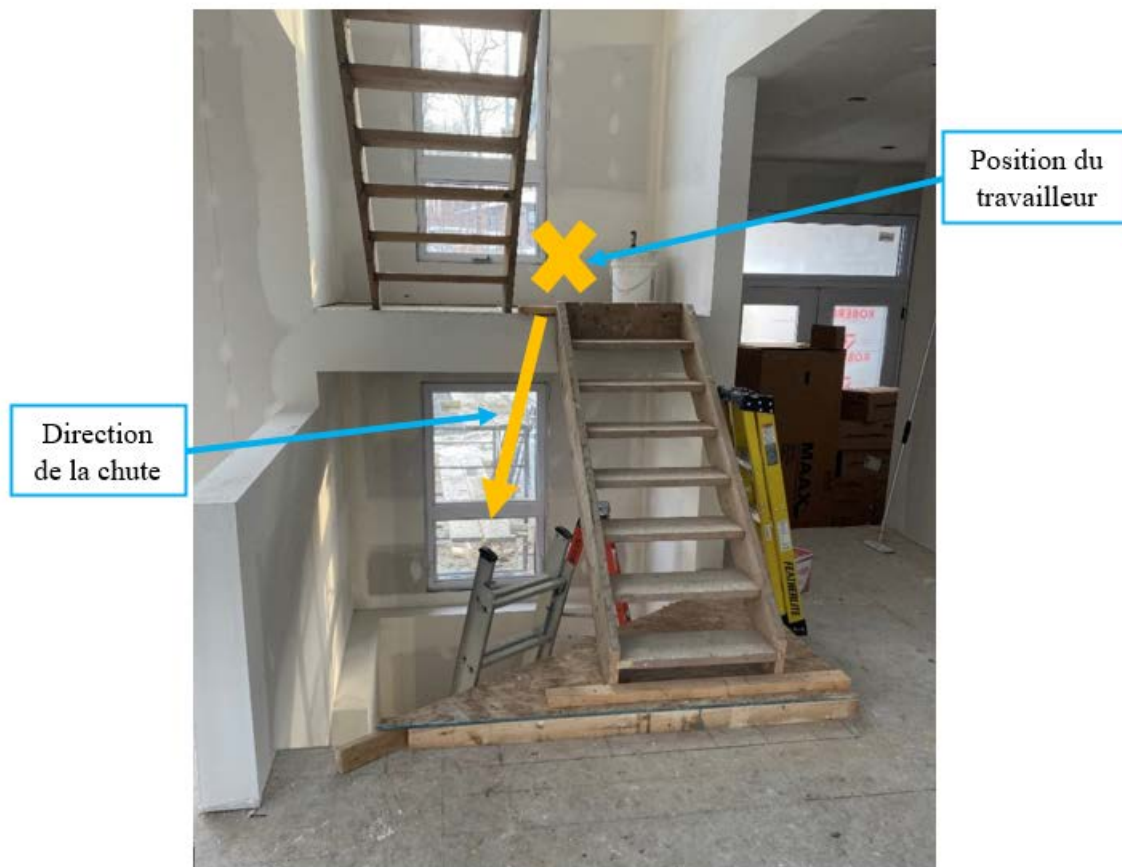
Figure 1 - Photographie du lieu de l'accident

Le 24 novembre 2022, vers 11 h 30, un travailleur de l'entreprise 6610561 Canada inc., ci-après nommé Accès système intérieur (2006), une collègue et leur employeur effectuent des travaux de finition de joints sur les panneaux de cloisons sèches des murs intérieurs d'une maison en construction. En empruntant la cage d'escalier en construction, le travailleur descend de l'étage vers le rez-de-chaussée. Il s'arrête sur le palier intermédiaire supérieur pour faire un joint plat en périphérie de la cage d'escalier. Alors qu'il complète sa tâche et qu'il s'éloigne du mur, le travailleur s'enfarge dans un madrier d'ancrage en saillie fixé en bordure du palier. Il perd l'équilibre et chute dans le vide jusqu'au sous-sol, quatre mètres plus bas.

- 1. La présence d'un madrier d'ancrage en saillie en bordure du palier intermédiaire supérieur ainsi que l'absence de garde-corps sur ce palier et sur les volées d'escalier temporaires provoquent la chute du travailleur sur le plancher du sous-sol situé quatre mètres plus bas.**
- 2. La gestion par le maître d'œuvre et l'employeur des moyens d'accès à la cage d'escalier et des travaux de tirage de joints en hauteur est déficiente.**

Le 24 novembre 2022, dans le rapport d'intervention RAP1408388, la CNESST ordonne la suspension des travaux de construction tant à l'intérieur qu'à l'extérieur du chantier de construction. Afin de reprendre les travaux, des mesures correctives sont exigées au maître d'œuvre et à l'employeur, notamment en lien avec la mise à niveau de la cage d'escalier.

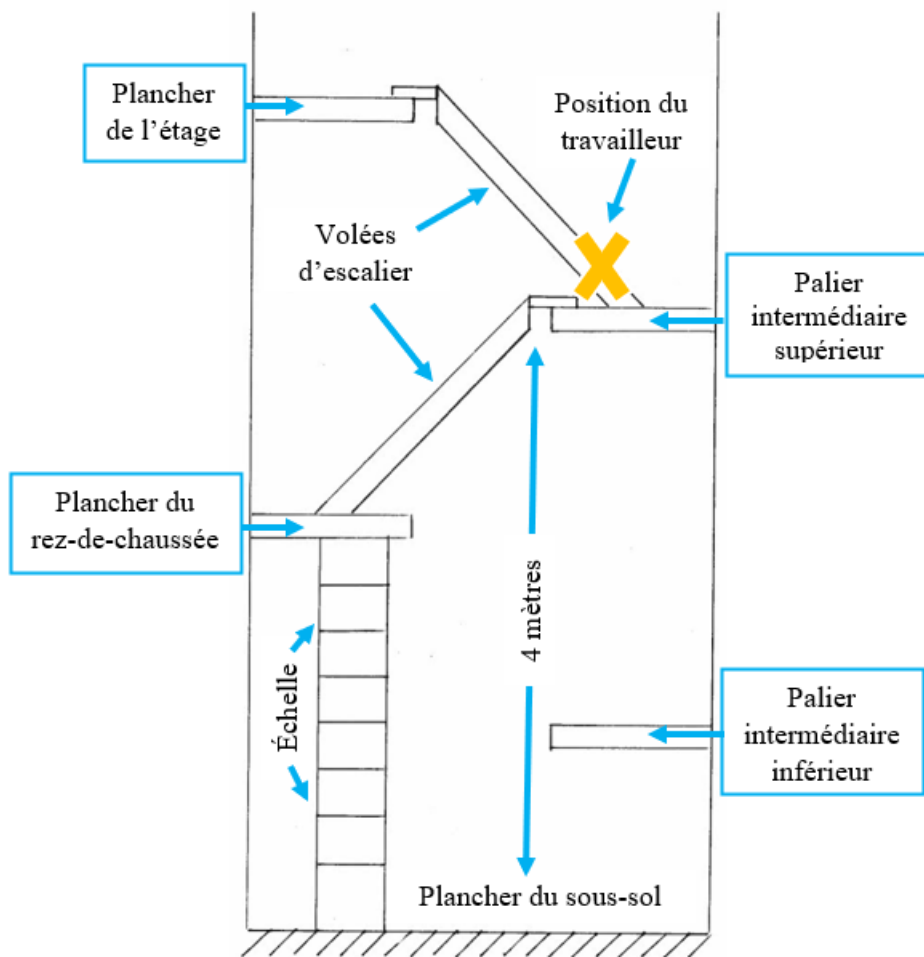
Fig. 3 - Croquis schématique de la cage d'escalier (non à l'échelle)

La cage d'escalier dessert les trois niveaux de la maison (sous-sol, rez-de-chaussée et l'étage) et comporte également deux paliers intermédiaires : un palier entre le sous-sol et le rez-de-chaussée (palier intermédiaire inférieur) et un palier entre le rez-de-chaussée et l'étage (palier intermédiaire supérieur).

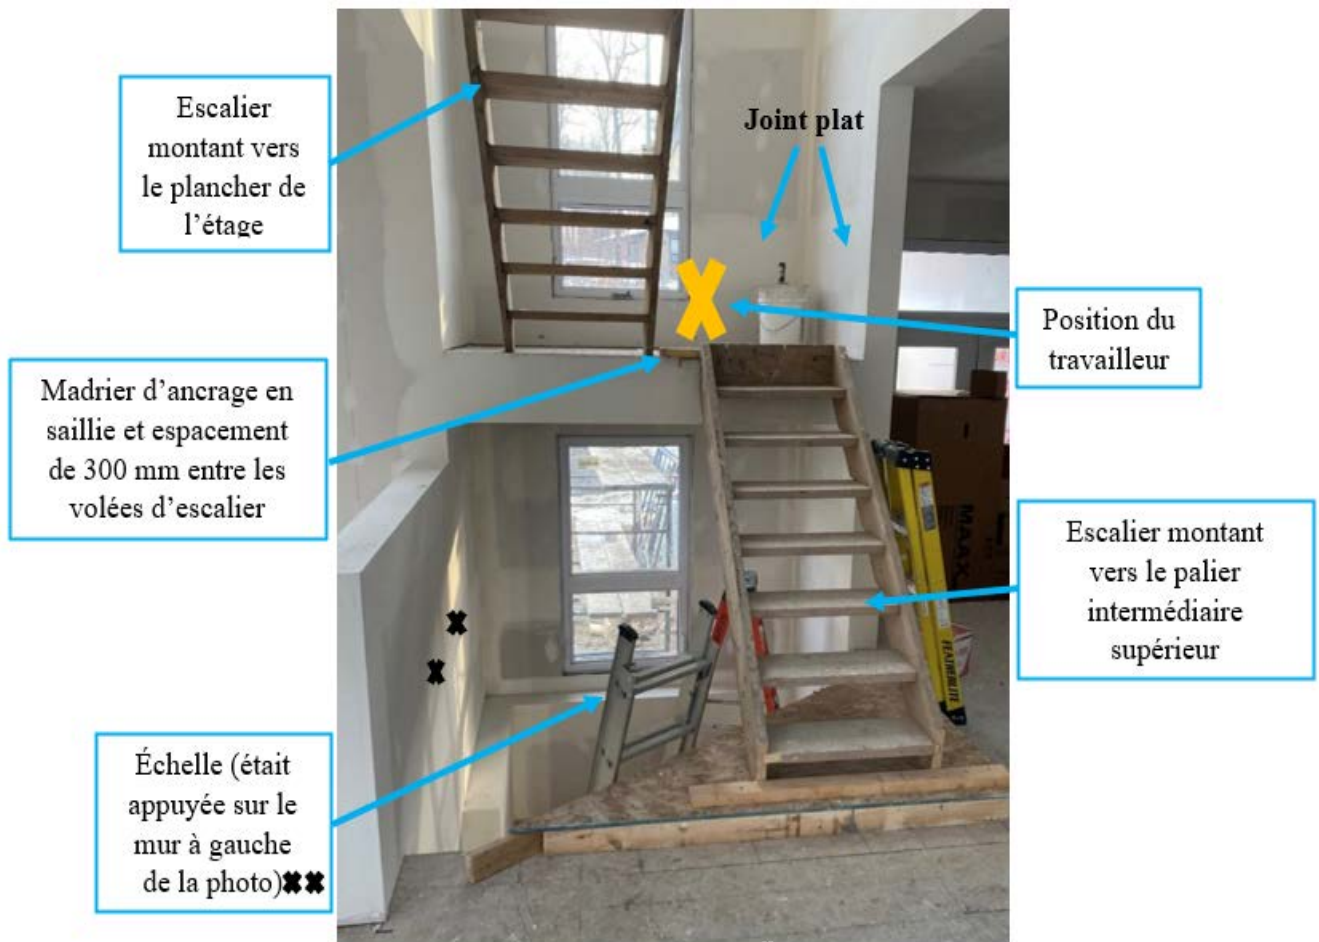
Fig. 4 – Vue de la cage d'escalier
Source : CNESST

Les volées d'escalier permanentes ne sont pas installées. L'accès aux divers niveaux de la résidence est donc assuré par une échelle et deux volées d'escalier temporaires. Ainsi, une échelle est installée au sous-sol et donne directement accès au rez-de-chaussée. Une volée d'escalier temporaire est installée entre le rez-de-chaussée et le palier intermédiaire supérieur. Une autre volée d'escalier temporaire est installée entre le palier intermédiaire supérieur et l'étage.

Les bordures des planchers et des paliers sont libres de garde-corps. Il en va de même pour les bordures des deux volées d'escalier temporaires qui, de plus, ne bordent pas de mur. L'espace entre les deux volées d'escalier temporaires est de l'ordre de 300 mm (1 pied).

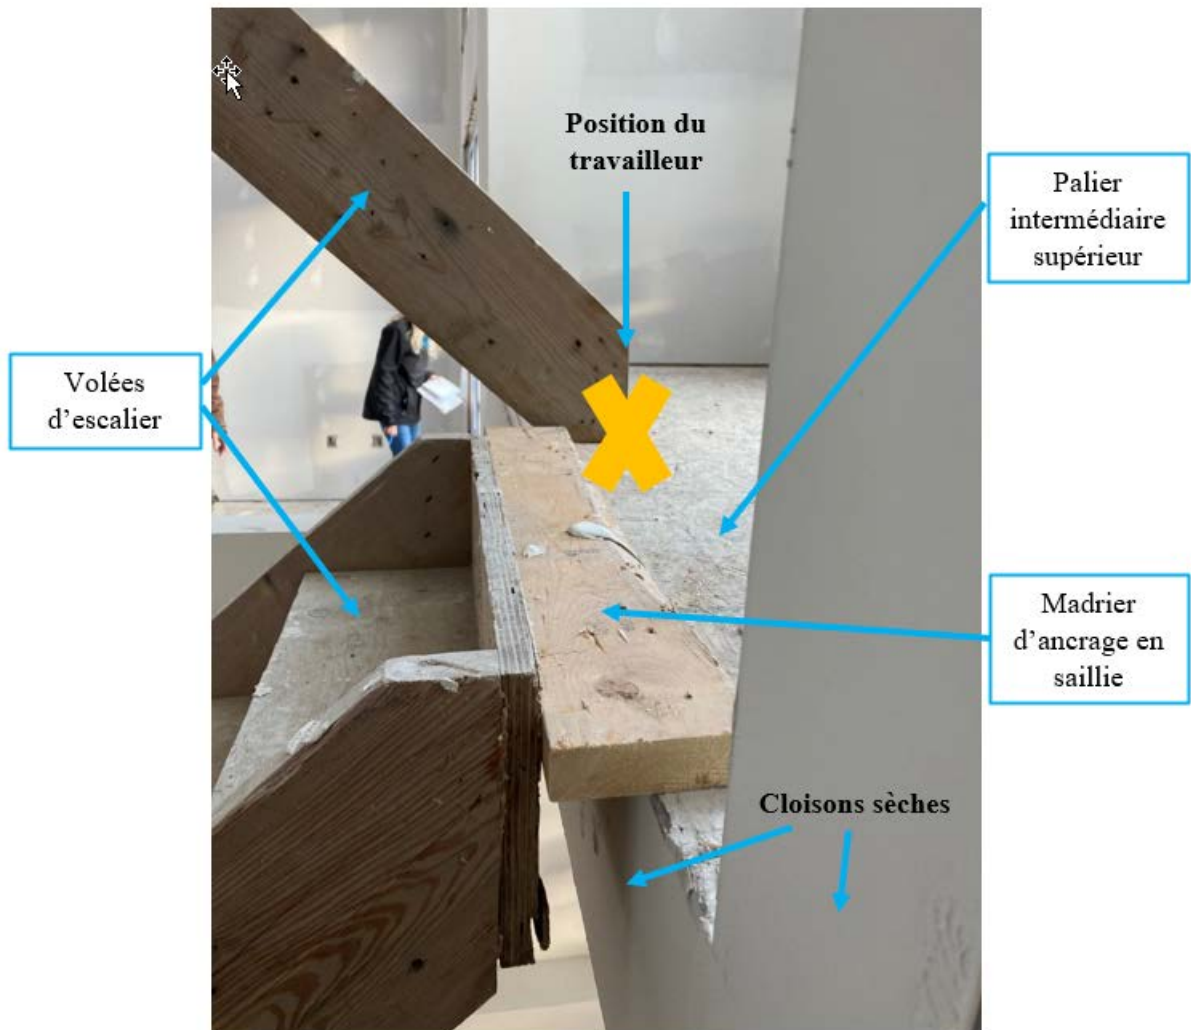
Fig. 6 – Vue du palier intermédiaire supérieur et du madrier d'ancrage en saillie

Comme les cloisons sèches de la cage d'escalier sont déjà en place, le maître d'œuvre a adapté l'installation des volées d'escalier temporaires pour ne pas altérer les cloisons sèches. Il a donc installé un madrier d'ancrage de type « 2 par 6 » en saillie en bordure du palier intermédiaire supérieur ainsi qu'en bordure de l'étage afin d'y ancrer le haut des volées d'escalier temporaires.

La cage d'escalier permanente est aménagée de façon temporaire pour permettre l'accès aux divers niveaux de la maison par les travailleurs. Comme les cloisons sèches de la cage d'escalier sont déjà en place, le maître d'œuvre a adapté l'installation des escaliers temporaires pour ne pas altérer les cloisons sèches. Il a donc installé un madrier de type « 2 par 6 » en saillie, notamment en bordure du palier intermédiaire supérieur, afin d'y ancrer le haut d'une volée d'escalier temporaire. Il est à préciser que les dimensions réelles d'un madrier de type « 2 par 6 » sont de 38 mm par 140 mm (1.5 pouce par 5.5 pouces).

Ce faisant, l'installation de ce même madrier d'ancrage crée donc un obstacle de 38 mm en saillie, en bordure du palier intermédiaire supérieur, directement en bordure du haut de la volée d'escalier temporaire, propice à faire trébucher la personne qui y circule.

Bref, le madrier d'ancrage en saillie a engendré le déséquilibre et la chute du travailleur; et l'absence de garde-corps a fait en sorte que ce dernier a basculé dans le vide d'une hauteur de quatre mètres, vers le sous-sol de la maison.
