RAPPORT D'ENQUÊTE**EN004378**

**Accident ayant causé la mort d'un travailleur de l'entreprise
Soudure René Thibault inc., survenu le 3 février 2022 au
[REDACTED], arrondissement Outremont, à Montréal.**

Service de la prévention-inspection de Montréal – Construction

Date du rapport : 9 mai 2023

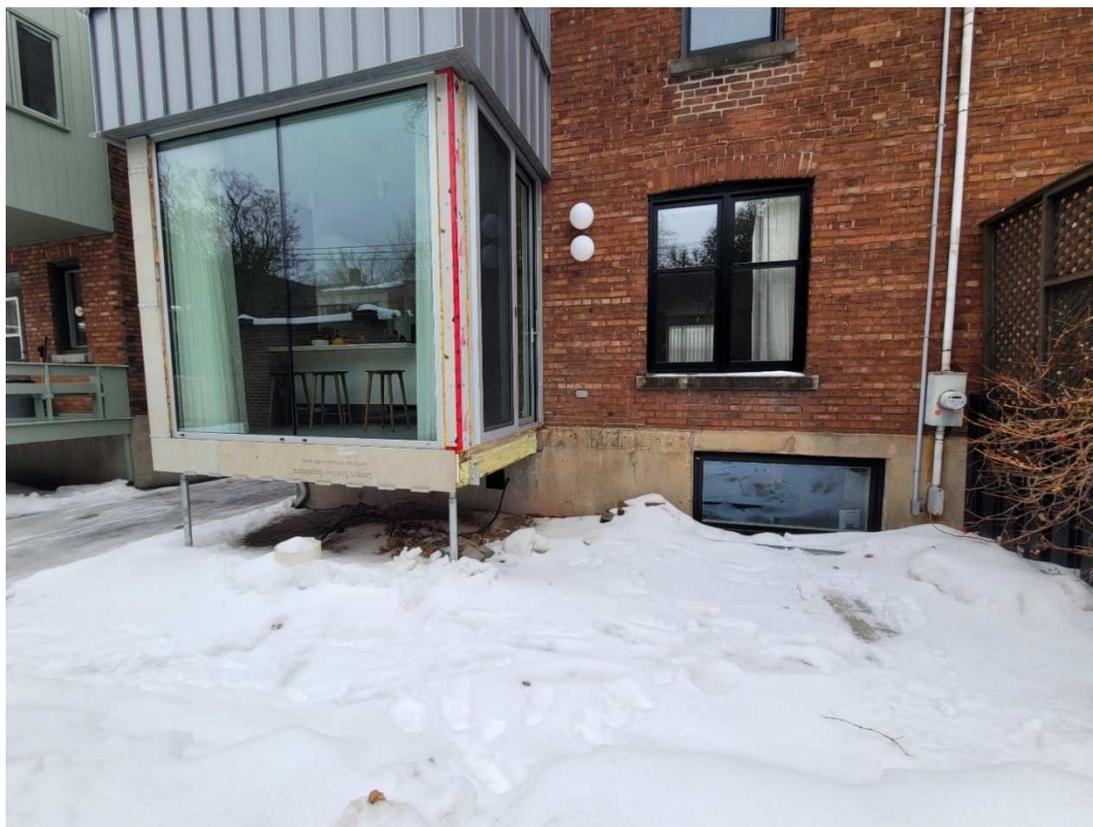
Figure 1 – *Lieu de l'accident*
Source : CNESST

Le 3 février 2022, M. F [REDACTED] (ci-après nommé le travailleur accidenté), travailleur de l'entreprise Soudure René Thibault inc., doit effectuer des travaux afin de retirer un escalier métallique composé de six marches et d'un palier, installé à l'arrière d'un bâtiment résidentiel situé au [REDACTED], arrondissement Outremont à Montréal. Pour procéder au soulèvement de l'escalier, une grue à flèche articulée est utilisée. Vers 9 h 17, alors que le travailleur accidenté se trouve sous le palier de l'escalier, celui-ci bascule et le heurte au cou et à la tête.

La CNESST n'exige aucune mesure corrective immédiate sur le chantier puisque les travaux de retrait de l'escalier sont terminés.

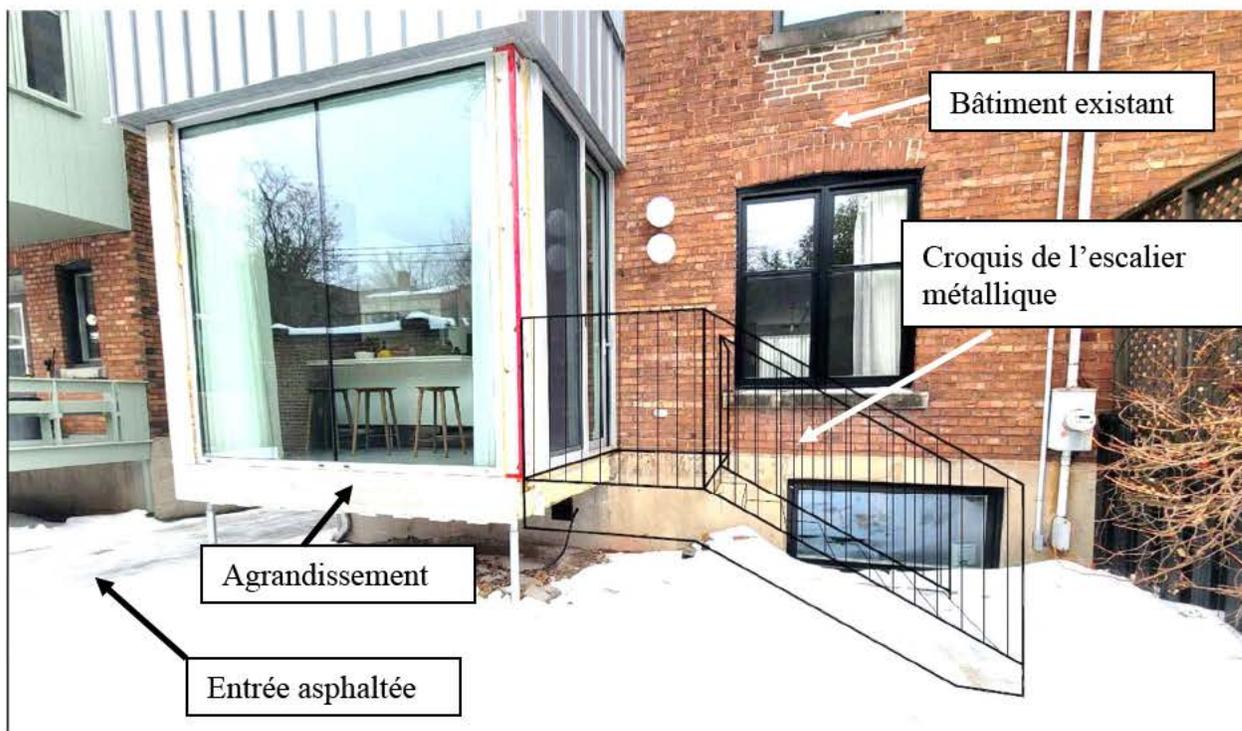
Fig. 3- Arrière du bâtiment et croquis de l'escalier
Source : CNESST

L'agrandissement comprend une porte-patio qui sert d'accès à la cour arrière. Un escalier métallique (figure 3), installé au mois d'octobre 2021 par l'entreprise Soudure René Thibault inc., dessert cet accès.

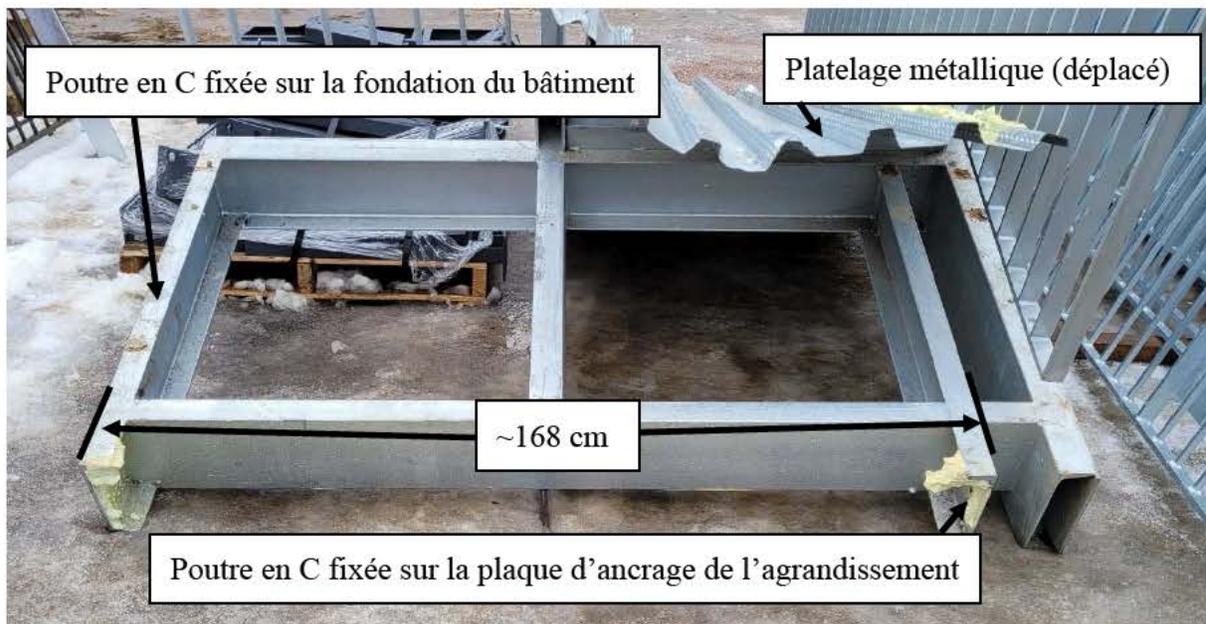
Fig. 4-Structure du palier
Source: CNESST

L'escalier métallique comprend six marches et un palier. La hauteur libre sous le palier est d'environ 84 cm. La structure du palier (figure 4) est constituée de différentes composantes soudées, dont des poutres en C (*channel*). Le dessus du palier est recouvert de platelage métallique, fixé à la structure avec des vis autoperçantes. Des balustrades fixées à la structure métallique sont présentes sur les côtés de l'escalier.

La largeur entre les deux poutres en C formant la structure du palier de l'escalier est d'environ 168 cm (figure 4). La largeur entre la plaque d'ancrage de l'agrandissement et la fondation du bâtiment existant est d'environ 168,3 cm (figure 5).

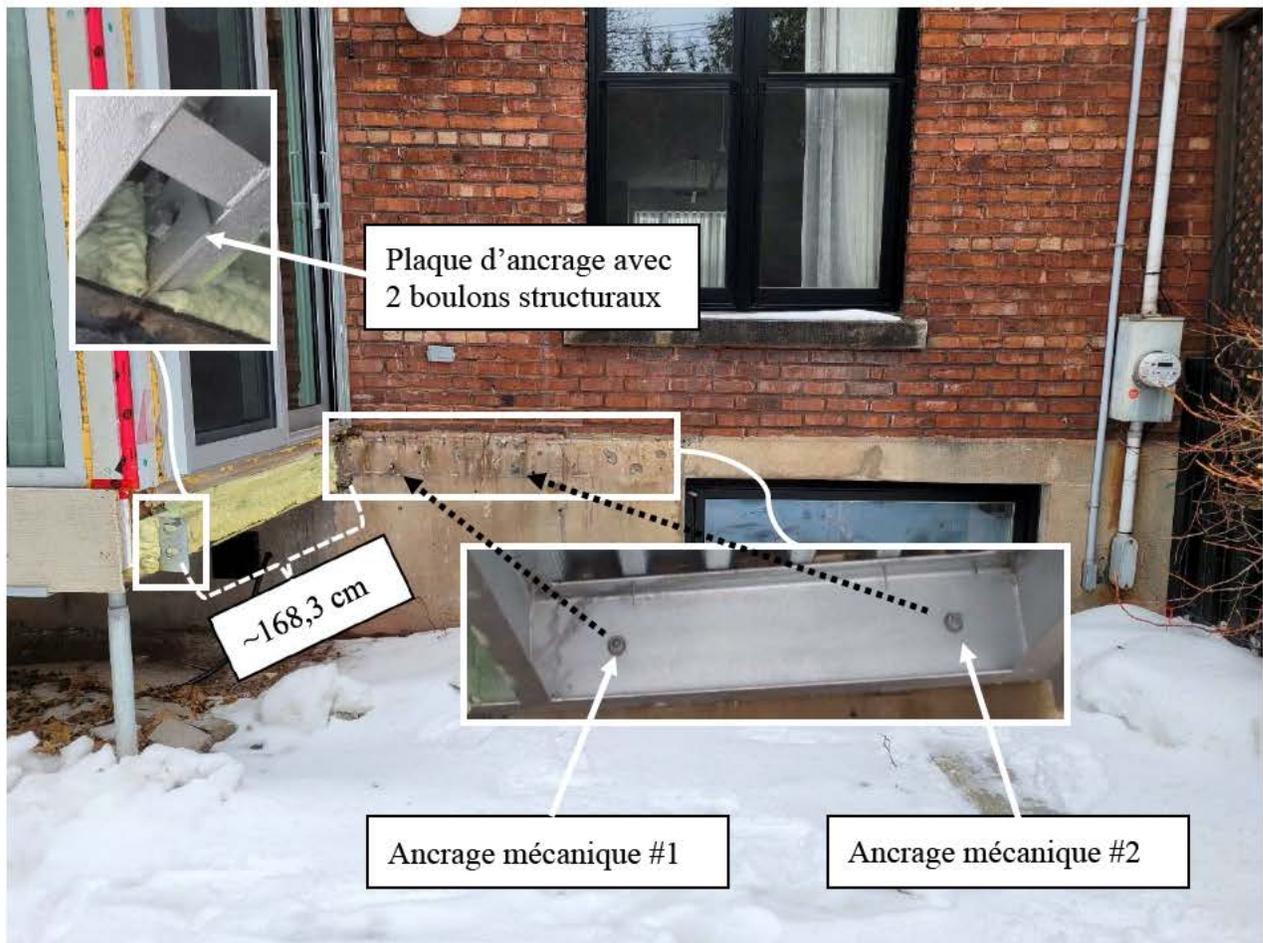
Fig. 5-Emplacement des ancrages de l'escalier
Source : CNESST et Soudure René Thibault inc., modifiée par CNESST

La structure du palier de l'escalier est fixée à la fondation du bâtiment existant ainsi qu'à l'agrandissement (figure 5). Deux boulons structuraux servent à fixer la structure de l'escalier à une plaque d'ancrage de l'agrandissement. Cette plaque d'ancrage est positionnée du côté externe de l'âme de la poutre en C.

La structure de l'escalier est également fixée au bâtiment existant au moyen de deux ancrages mécaniques filetés, insérés dans sa fondation. Les tiges filetées passent dans les trous de l'âme de la poutre en C. L'âme de cette poutre en C a une épaisseur d'environ 6 mm.

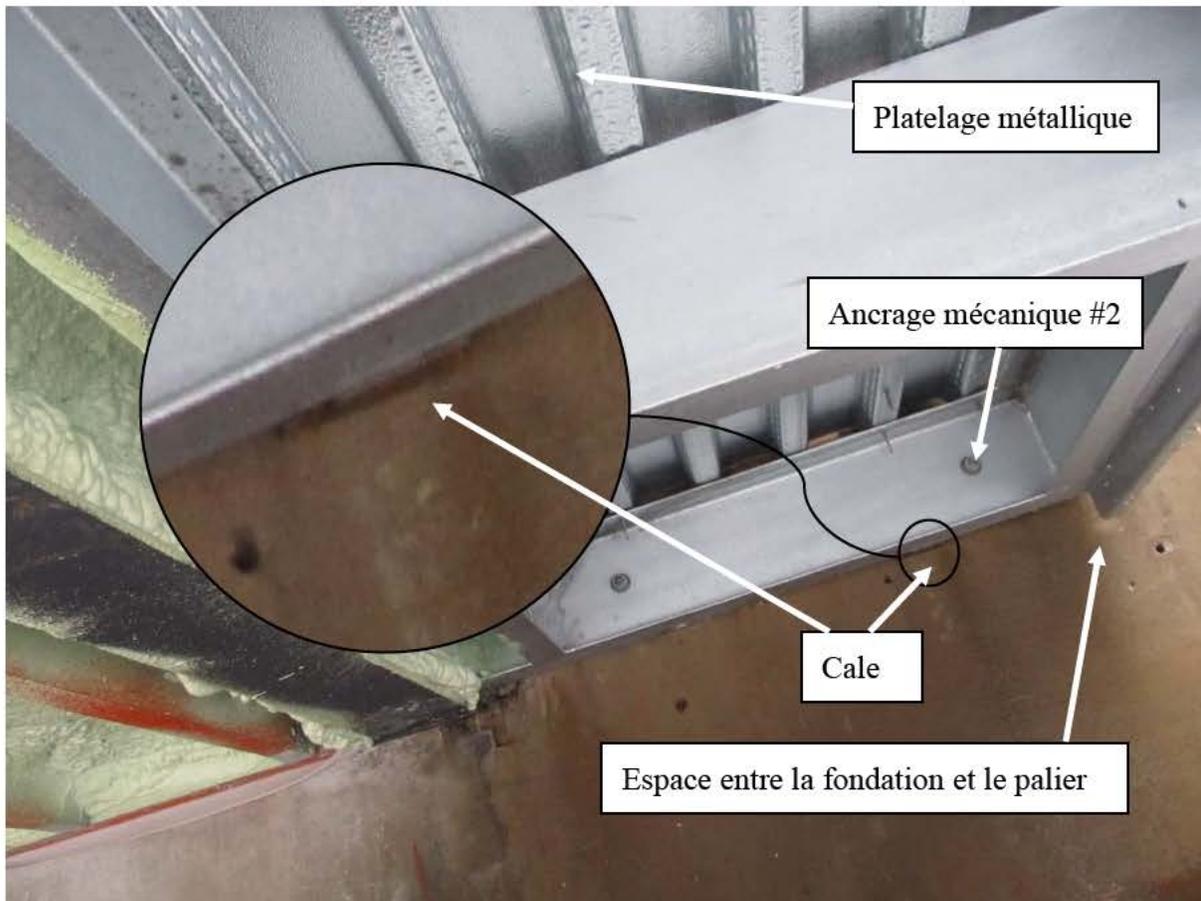
Fig. 6-Dessous du palier de l'escalier à la suite de l'installation initiale
Source : Soudure René Thibault inc., modifiée par CNESST

Une cale est présente entre la structure de l'escalier et la fondation du bâtiment existant (figure 6), à proximité de l'ancrage mécanique #2. Il y a ainsi un espace entre la fondation et le côté extérieur de l'âme de la poutre en C de la structure de l'escalier.

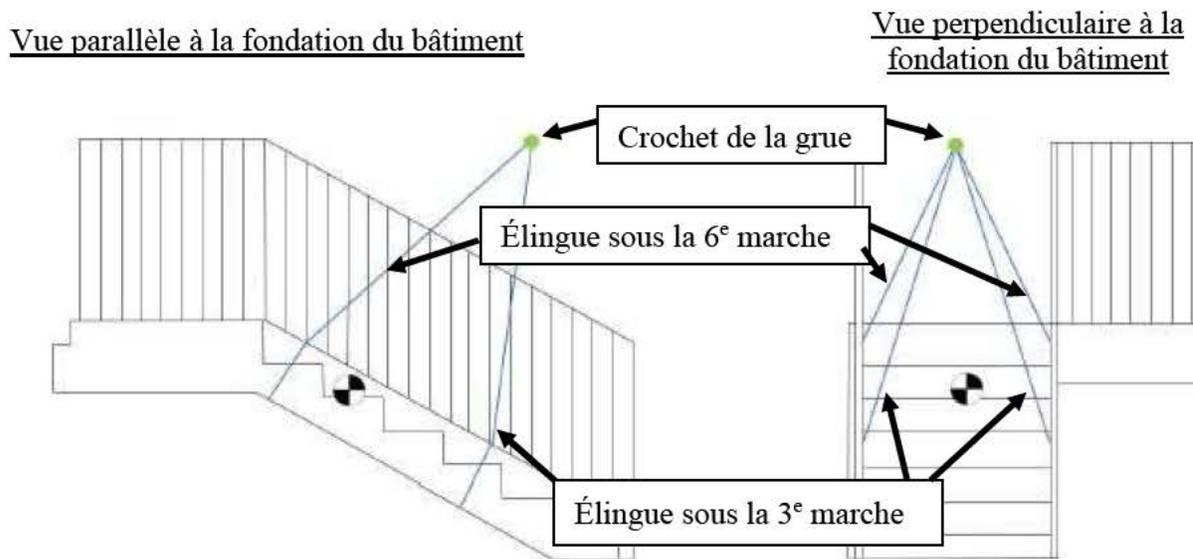
Fig. 7 - Positionnement des élingues en panier sur l'escalier¹
Source : M. Jean Ruel, ing, modifiée par CNESST

Le travailleur accidenté et son collègue de travail installent deux élingues d'une longueur de 4,9 m sur l'escalier (figure 7). Elles sont installées en panier afin de relier l'escalier au crochet de la grue. L'une des élingues est installée sous la 3^e marche de l'escalier et l'autre, sous la 6^e marche. Les élingues passent entre les barreaux des balustrades et chacune de leurs extrémités est accrochée au crochet de la grue.

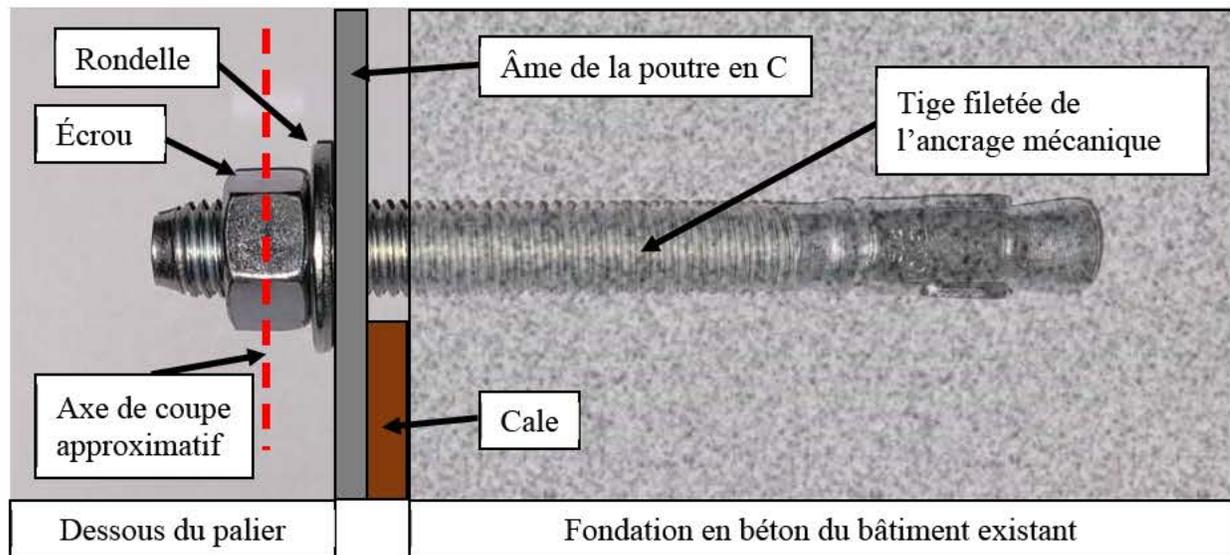
Fig. 8-Vue en coupe (approximative) de l'ancrage mécanique #2
Source : CNESST

Le collègue de travail va sous l'escalier et dévisse dans un premier temps l'écrou de l'ancrage mécanique #2 (figure 8). La rondelle est ensuite enlevée. Il fait de même pour l'ancrage mécanique #1.

Puisque les ancrages mécaniques ne peuvent être retirés de la fondation en béton, le collègue de travail coupe ensuite les tiges filetées des ancrages avec une meuleuse portable, en les laissant dépasser sous le palier de l'escalier. Les tiges d'ancrage demeurent ainsi dans la fondation et passent perpendiculairement dans l'âme de cette poutre en C.

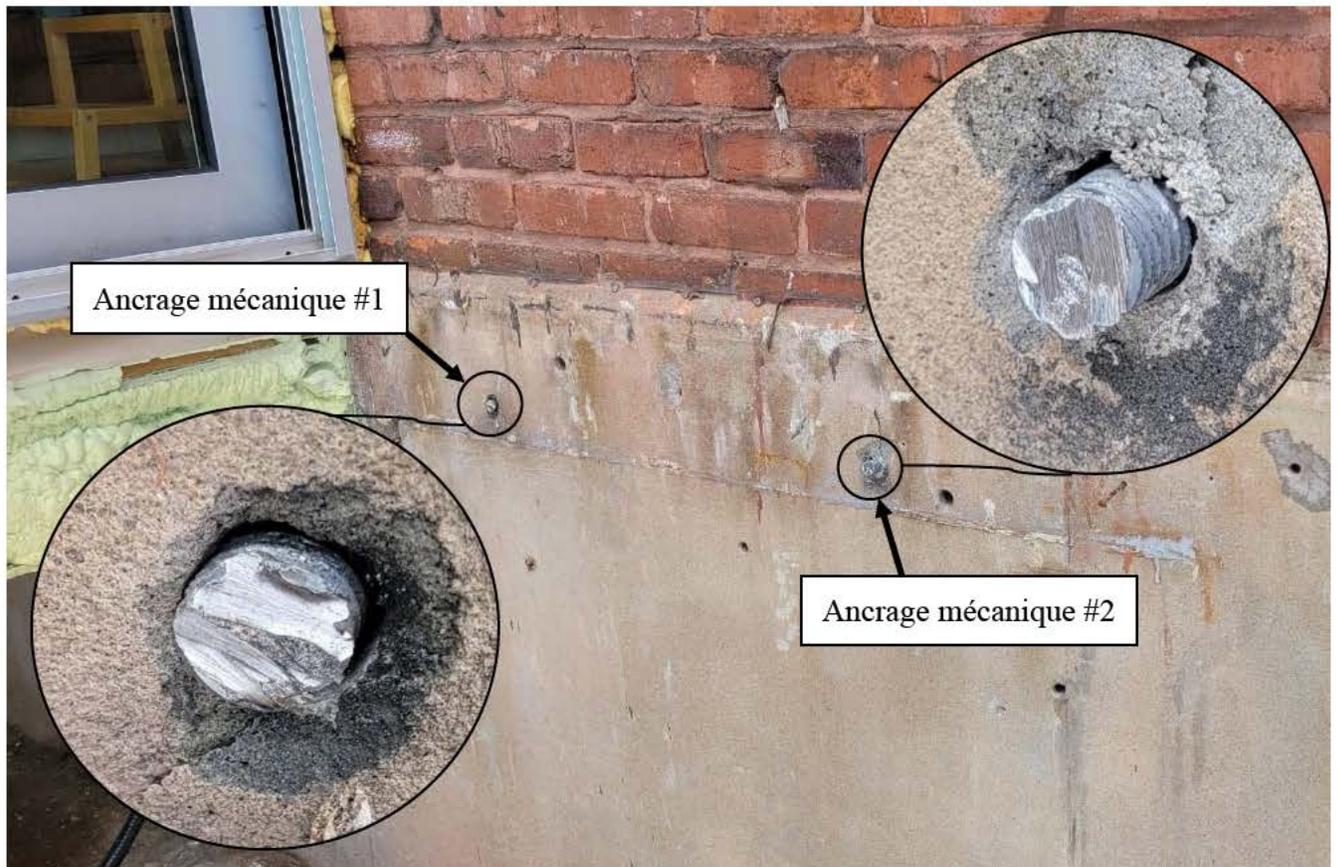
Fig.9-État des ancrages mécaniques de la fondation à la suite à la 2^e coupe
Source : CNESST

La tige filetée de l'ancrage #1 est coupée à ras la fondation (figure 9). La tige filetée de l'ancrage #2 dépasse de la fondation d'environ 7 mm à la suite de cette seconde coupe.

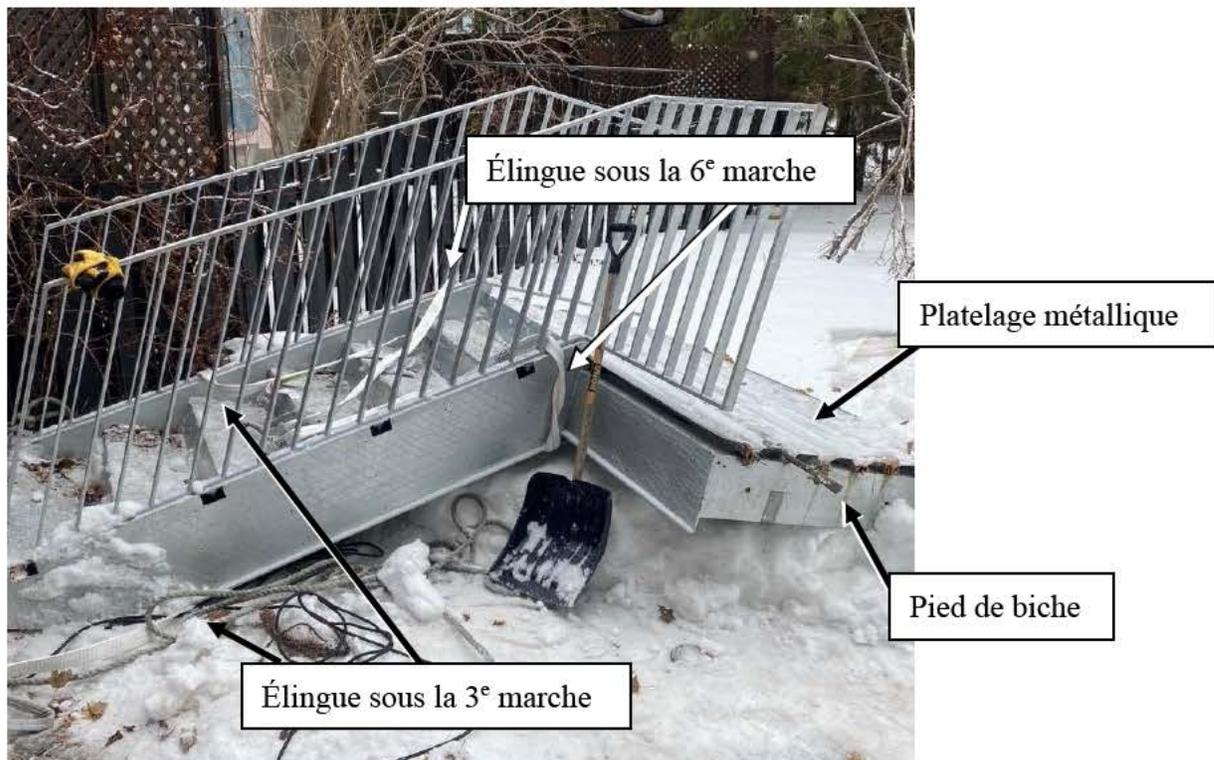
Fig. 10- Escalier à la suite de l'accident
Source : Soudure René Thibault inc., modifiée par CNESST

C'est au cours de cette opération que l'escalier bascule et heurte le travailleur accidenté au niveau du cou et de la tête. L'opérateur de la grue soulève l'escalier et le dépose à proximité (figure 10).

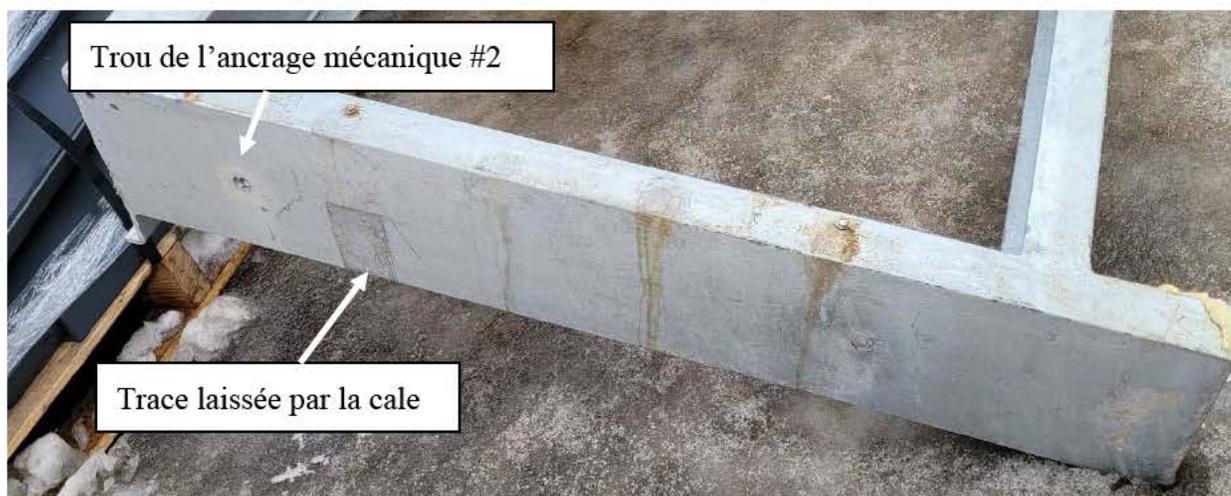
Fig. 11 Section de la structure du palier (poutre en C) appuyée sur la fondation
Source et modifiée : CNESST

- La cale, installée entre la fondation et le côté extérieur de l'âme de la poutre en C du palier de l'escalier, a laissé une trace sur cette dernière (figure 11).

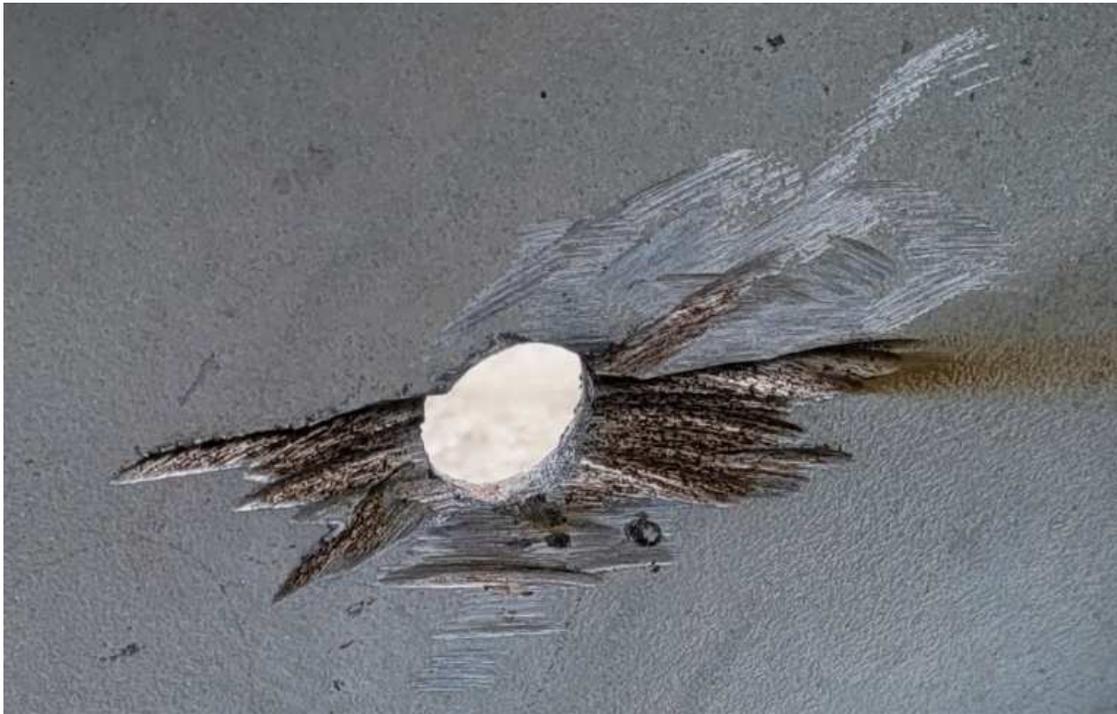
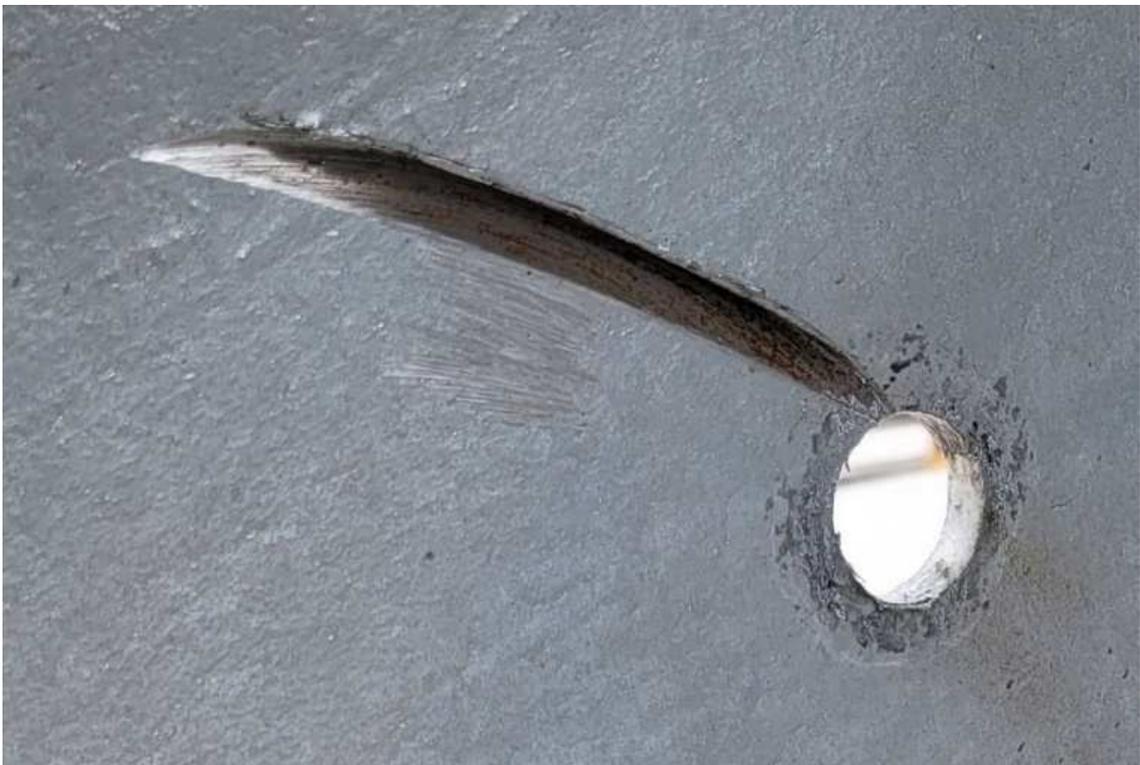
- Des traits de coupes sont présents du côté intérieur de l'âme de la poutre en C qui s'appuie sur la fondation, autour des deux trous des ancrages mécaniques.
- Les traits de coupe autour du trou de l'ancrage mécanique #1 (figure 12) réduisent l'épaisseur de l'âme de la poutre en C, alors que ce n'est pas le cas autour de l'ancrage mécanique #2 (figure 13).

Fig. 12 - Trou de l'ancrage #1 et traits de coupe, vue intérieure de la poutre en C
Source : CNESST

Fig. 13 - Trou de l'ancrage #2 et trait de coupe, vue intérieure de la poutre en C
Source : CNESST

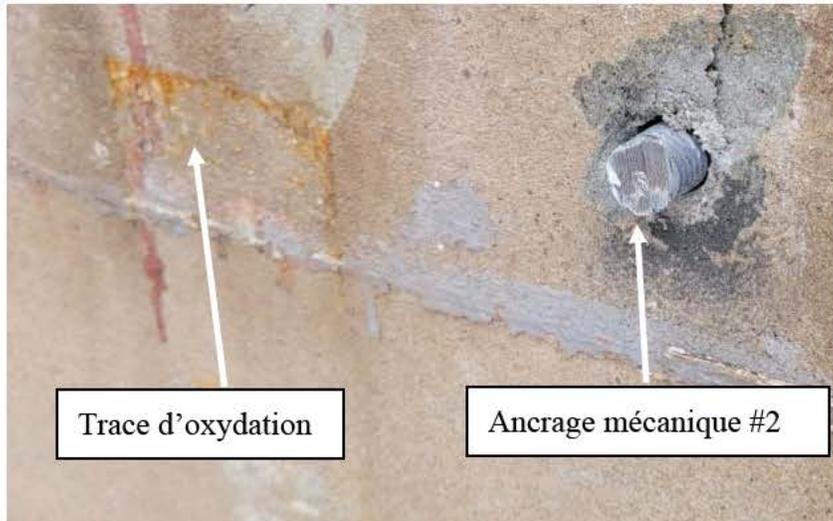
Fig. 14 - Oxydation sur la fondation du bâtiment existant
Source : CNESST

- Près de l'ancrage mécanique #2, la cale a laissé une trace d'oxydation sur la fondation (figure 14).

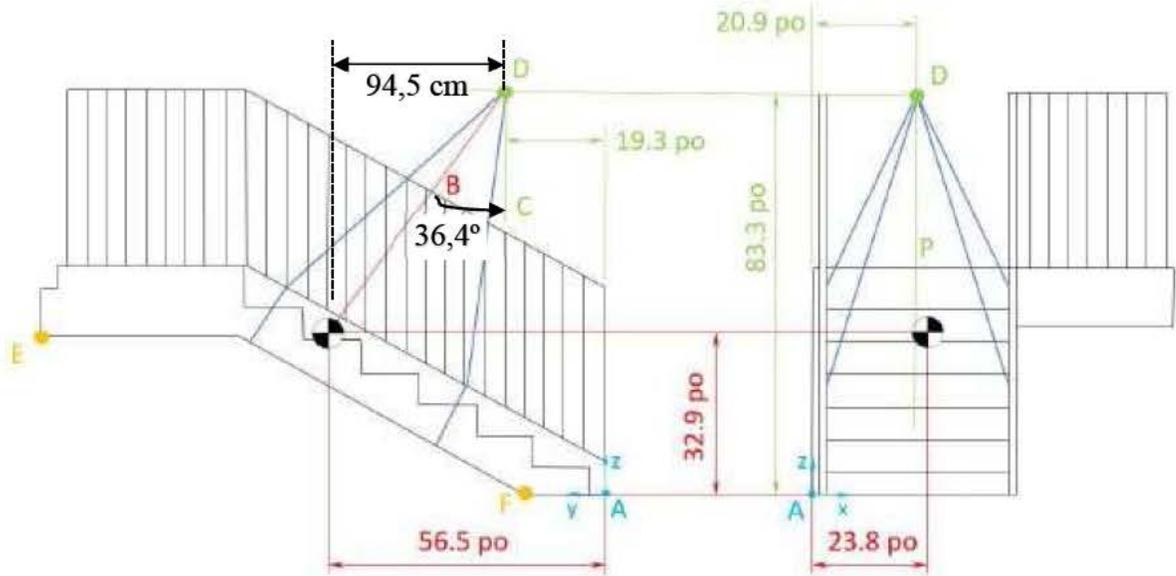
Fig. 15-Positionnement des élingues et du centre de gravité
Source : Rapport d'expertise de M. Jean Ruel, ing., modifiée par CNESST

- *En situation de levage complet, c'est-à-dire lorsque l'ensemble n'est plus en contact avec le sol ni aucun autre appui, et qu'il est soulevé par les élingues et le crochet, l'ensemble escalier-palier et les élingues se comportent comme un corps rigide supporté en un point par le crochet. Les forces en présence sur ce corps sont la gravité, dirigée vers le bas et dont la résultante agit au centre de gravité de l'ensemble, ainsi que la force verticale de soutien par le crochet, dirigée vers le haut. Dans cette situation de levage complet, la position d'équilibre statique de cet ensemble est telle que le centre de gravité se retrouve situé directement sous le point de support par le crochet, c'est-à-dire que ces deux forces égales et opposées (gravité et force dans le crochet) sont colinéaires.*

- *Le centre de gravité [...] à l'équilibre en situation de levage complet sera donc situé directement sous le point D. Sur la vue de face [...], ceci implique une rotation significative dans le sens anti-horaire, d'un angle égal à l'angle entre les droites B et C, soit 36.4 degrés.*

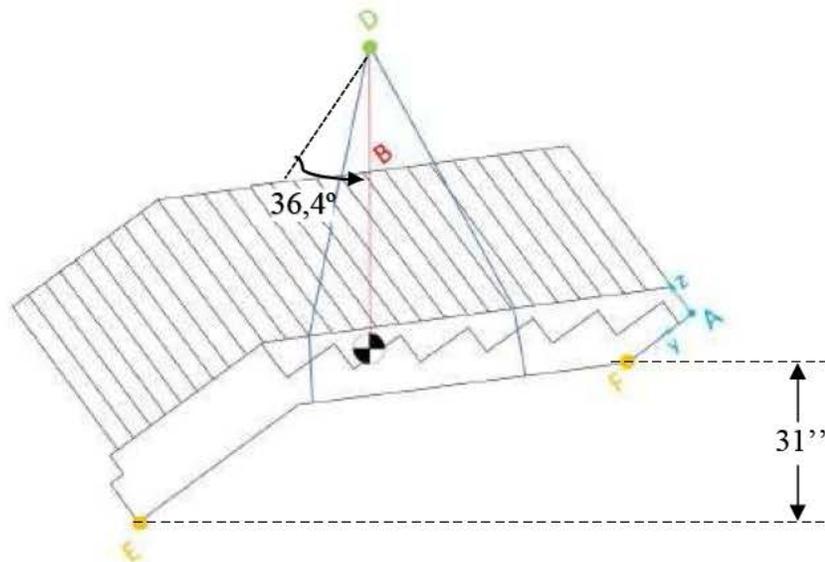
Fig. 16 - Position d'équilibre calculé lors d'un levage complet
Source : Rapport d'expertise de M. Jean Ruel, ing., modifiée par CNESST

En lien avec la figure 16, il y est indiqué que la position d'équilibre en situation de levage complet est illustrée : [...] Dans cette position, les surfaces horizontales du palier se retrouvent à un angle de 36.4 degrés sous l'horizontale, et le point E situé à l'extrémité du palier se retrouve à une hauteur positionnée à environ à 31 pouces sous la hauteur du point F.

En conclusion : [...] l'étude de la position du centre de gravité et de l'équilibre statique des forces avec la méthode d'élingage utilisée indique que sans la présence d'ancrages, l'ensemble était dans une position instable causant son pivotement autour d'un point situé à l'emplacement du crochet et le basculement du palier vers le sol.

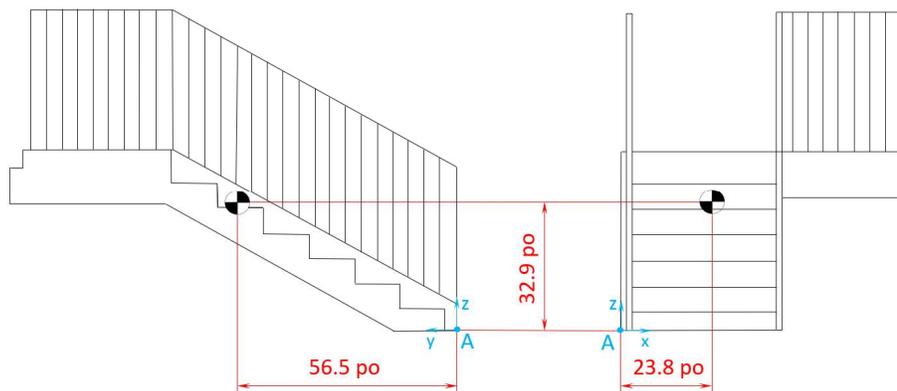
Figure 3 : position du centre de gravité.

Les dimensions indiquées sur la figure définissent la position du centre de gravité par rapport au système de coordonnées positionné au point A et tracé en bleu sur la figure 3.

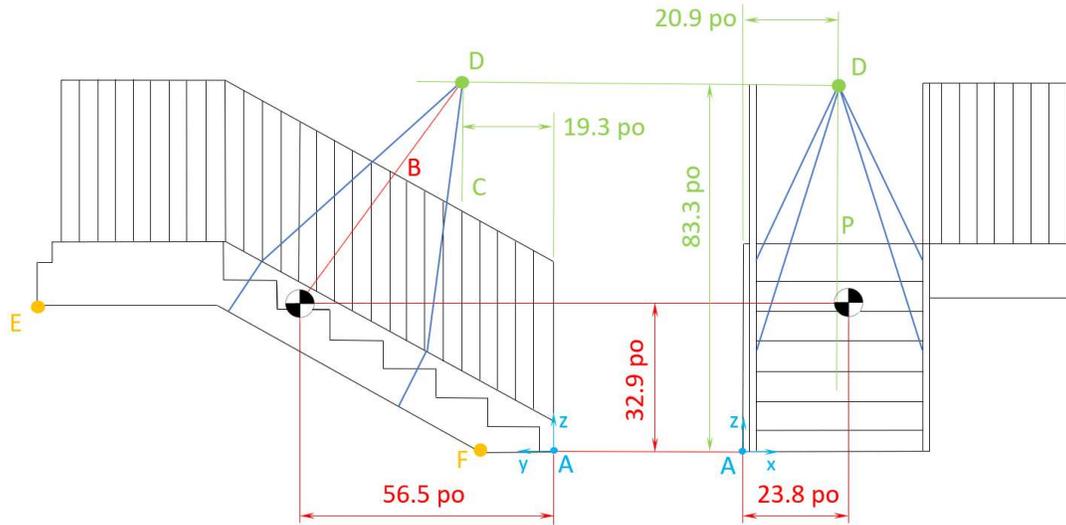
Figure 4 : position des élingues.

Dans la situation à l'étude, l'ensemble escalier-palier était préalablement fixé au bâtiment. Des élingues avaient été disposées afin de soutenir l'ensemble, pour qu'il puisse ensuite être libéré de ses fixations au bâtiment, puis soulevé et retiré de son emplacement à l'aide d'une grue. Deux élingues de 16 pieds ont été utilisées. La figure 4 montre la position dans laquelle avaient été placées les élingues pour soutenir l'ensemble. Les élingues sont illustrées par les lignes bleues sur la figure 4, et la position du passage des élingues entre les barreaux des gardes de l'escalier est telle que rapportée lors de l'événement. Les extrémités des élingues se rejoignent au point D, qui est l'endroit où les 4 extrémités étaient fixées au crochet de la grue. J'ai supposé que le crochet de la grue avait été positionné dans un plan vertical situé à mi-chemin entre les deux gardes de l'escalier. Ce plan correspond à la ligne verte identifiée par la lettre P sur la vue de droite de la figure 4.

Le centre de gravité (points rouges sur la figure 4) à l'équilibre en situation de levage complet sera donc situé directement sous le point D. Sur la vue de face (à gauche sur la figure 4), ceci implique une rotation significative dans le sens anti-horaire, d'un angle égal à l'angle entre les droites B et C, soit 36.4 degrés. La position d'équilibre en situation de levage complet est illustrée à la figure 5. Dans cette position, les surfaces horizontales du palier se retrouvent à un angle de 36.4 degrés sous l'horizontale, et le point E situé à l'extrémité du palier se retrouve à une hauteur positionnée à environ à 31 pouces sous la hauteur du point F.

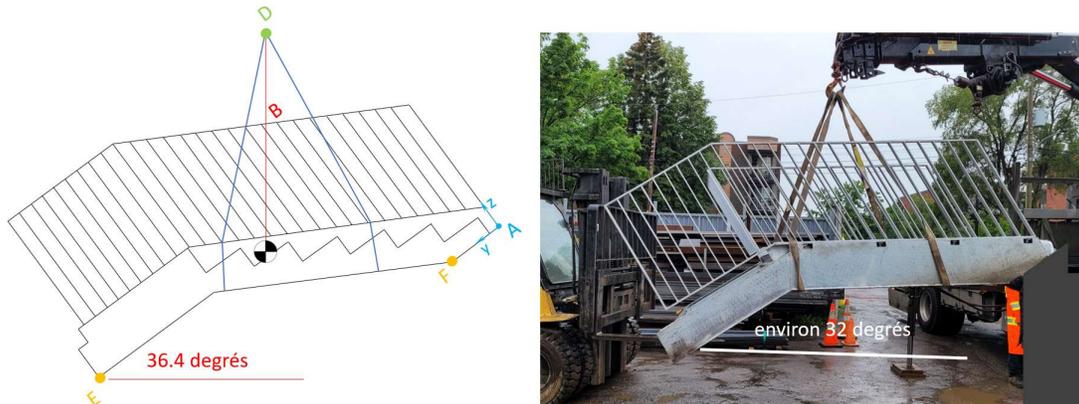
Figure 6 : essai de levage, suspension complète de l'ensemble.

Tout d'abord, si l'on observe les résultats du levage complet de l'ensemble, on peut observer sur la figure 6 la position d'équilibre résultant de la suspension par des élingues similaires et disposées telles que celles présentes lors de l'accident.

La photographie présentée à la figure 6 a été choisie parmi plusieurs photographies prises lors de l'essai de levage. La profondeur de l'image apporte une certaine déformation des objets, mais dans le plan qui nous intéresse, c'est-à-dire le plan de la face avant du garde de l'escalier situé le plus près de la caméra, les lignes droites sont très droites, et les lignes que l'on sait parallèles sur l'ensemble escalier-palier sont parallèles également sur l'image, ce qui suggère que le plan de prise de l'image était assez parallèle au plan du garde de l'escalier. En l'absence d'une ligne d'horizon, il est difficile d'évaluer précisément la direction horizontale sur une photo, mais on peut présumer que la personne qui prend la photo a instinctivement tendance à positionner son appareil à l'horizontale à partir de sa perception hors champ de la scène prise en photo. Également, je me suis servi comme référence horizontale des barres d'acier qui sont empilées et positionnées derrière le chariot élévateur, ainsi que de l'arête horizontale du conteneur/bâtiment gris pâle qui se trouve derrière. En utilisant ces références, la mesure de l'angle du palier par rapport à l'horizontale sur l'image est d'environ 32 degrés, ce qui est assez près de la valeur de 36.4 calculée à partir des caractéristiques de toutes les pièces constituant l'ensemble escalier-palier. Ceci constitue une confirmation de la position calculée du centre de gravité de l'ensemble, ainsi que l'angle d'équilibre de l'ensemble lorsqu'il est complètement soulevé avec des élingues disposées similairement à la situation à l'étude.

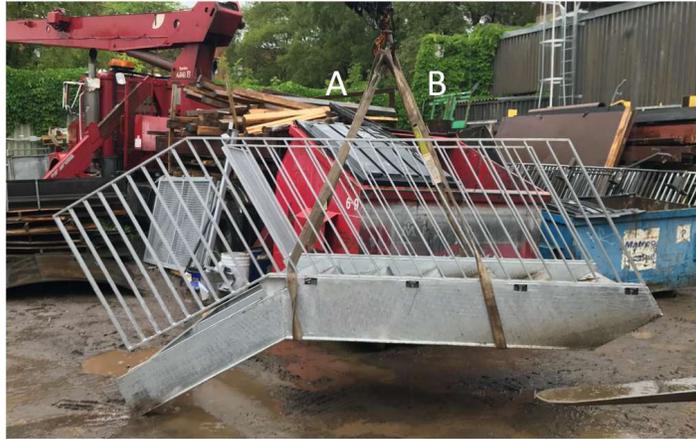
Figure 6 : différence de longueur des élingues.

des élingues parfaitement symétrique, ce qui ne peut être le cas dans la réalité. Certaines observations sur les photographies des essais de levage permettent d'identifier certaines asymétries dans la géométrie et le positionnement des élingues. Sur la figure 6, il peut être observé que l'élingue de droite (identifiée par la lettre B) semble plus longue que celle de gauche (identifiée par la lettre A). En mesurant les longueurs, on observe une différence de 5-6% entre les longueurs des élingues. Si l'élingue B située à droite sur l'image de la figure 6 est plus longue, ceci diminue l'angle de rotation de l'ensemble.

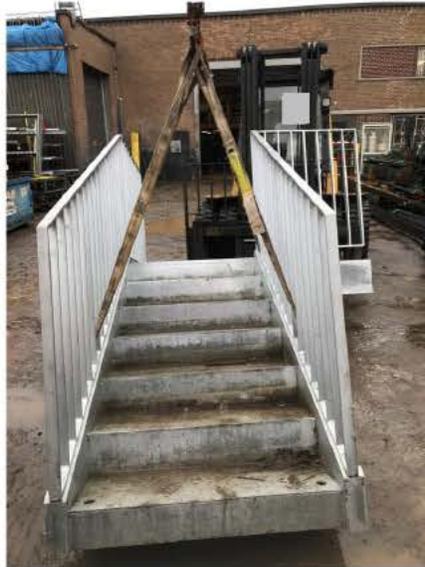
Figure 7 : position décentrée (vers la droite) du crochet par rapport au plan de symétrie entre les gardes de l'escalier.

Sur la figure 7, il peut être observé que le crochet, c'est-à-dire le point où se rejoignent les 4 brins des élingues, est décentré vers la droite par rapport au plan central entre les deux gardes de l'escalier (le plan qui avait été identifié par la lettre P sur la figure 4 qui présentait la géométrie symétrique du modèle idéalisé). En fait, le crochet est situé à une distance suffisante à droite du plan central pour se retrouver à droite du centre de gravité plutôt qu'à sa gauche, ce qui a pour effet que la faible rotation observable sur la figure 7 est dans le sens anti-horaire, alors que la position calculée du centre de gravité indiquait analytiquement que l'ensemble devrait plutôt tourner légèrement dans le sens horaire.

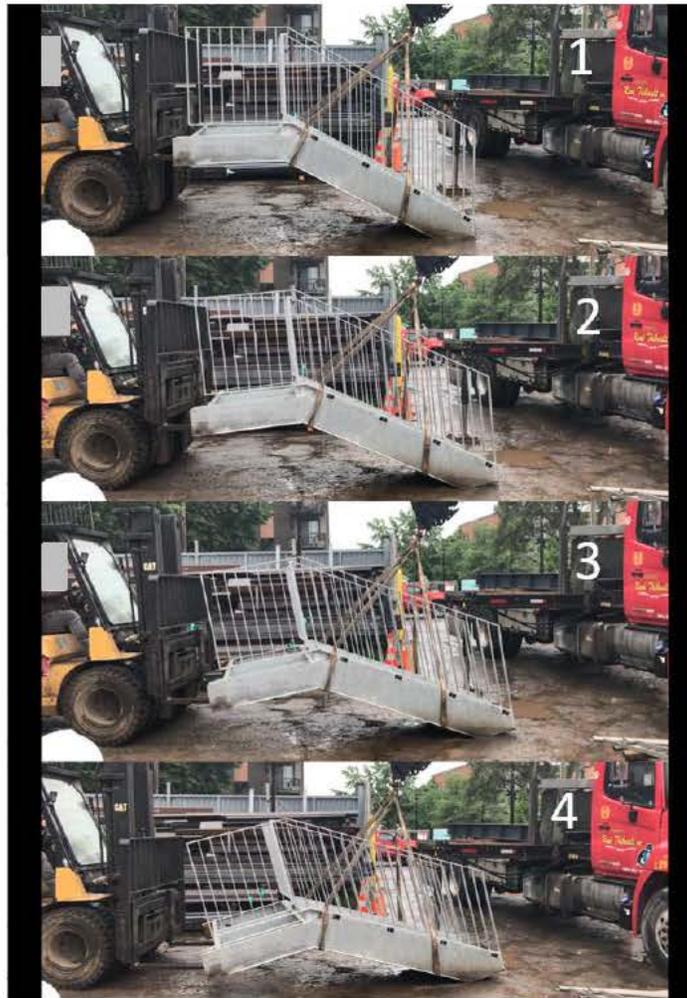
Figure 8 : images extraites de la séquence filmée de descente du support du palier.

Tout comme dans la description analytique présentée plus tôt dans ce rapport en ce qui concerne le mouvement possible de l'ensemble escalier-palier lorsqu'il fut libre de tout ancrage au moment de l'accident, l'un des essais de levage réalisés le 9 juin 2022 permet des observations complémentaires. Il s'agit d'un essai au cours duquel un support du palier était assuré par les fourches d'un chariot élévateur. Les fourches supportaient verticalement le dessous du palier, mais offraient très peu de restriction (par friction) dans la direction horizontale. Au début de cet essai, le support assuré par les fourches était à une hauteur telle que le palier reposait en position normale horizontale. De plus, le crochet était positionné de façon à ce que les 4 brins des élingues soient en extension complète. Par la suite, les fourches du chariot élévateur furent descendues progressivement et le mouvement résultant de l'ensemble escalier-palier fut observé et filmé, référence [2]. La figure 8 présente une séquence d'images tirées de ce film.

On peut d'abord observer sur l'image 1 de la séquence que le palier repose bien à l'horizontale sur les fourches du chariot, et que le crochet est positionné de façon à ce que les élingues soient toutes en extension, prêtes à offrir un éventuel support à l'ensemble escalier-palier. La séquence des images 1 à 4 de la figure 8 montre le mouvement de l'ensemble lorsqu'est progressivement abaissé le support sous le palier : il y a glissement au sol de la partie inférieure de l'escalier à droite, sous la première marche. Ceci conduit à une rotation de l'ensemble autour du pivot que constitue le crochet. Le centre de gravité de l'ensemble étant situé à gauche du crochet, il cherche à progresser vers sa position d'équilibre située directement sous le crochet (tel qu'illustré sur les figures 5 et 6), et ce mouvement de rotation se produit jusqu'à ce que le palier touche le sol à son extrémité gauche. Cet essai illustre bien qu'en l'absence d'une force de retenue suffisante sous la première marche de l'escalier à droite, le mouvement de
