**RAPPORT D'ENQUÊTE****EN004383**

**Accident ayant causé la mort d'un travailleur de l'entreprise Fenplast inc., situé au 150, rue Brossard à Delson, le 13 décembre 2022.**

**Service de la prévention-inspection – Rive-Sud**

**Date du rapport : 8 août 2023**

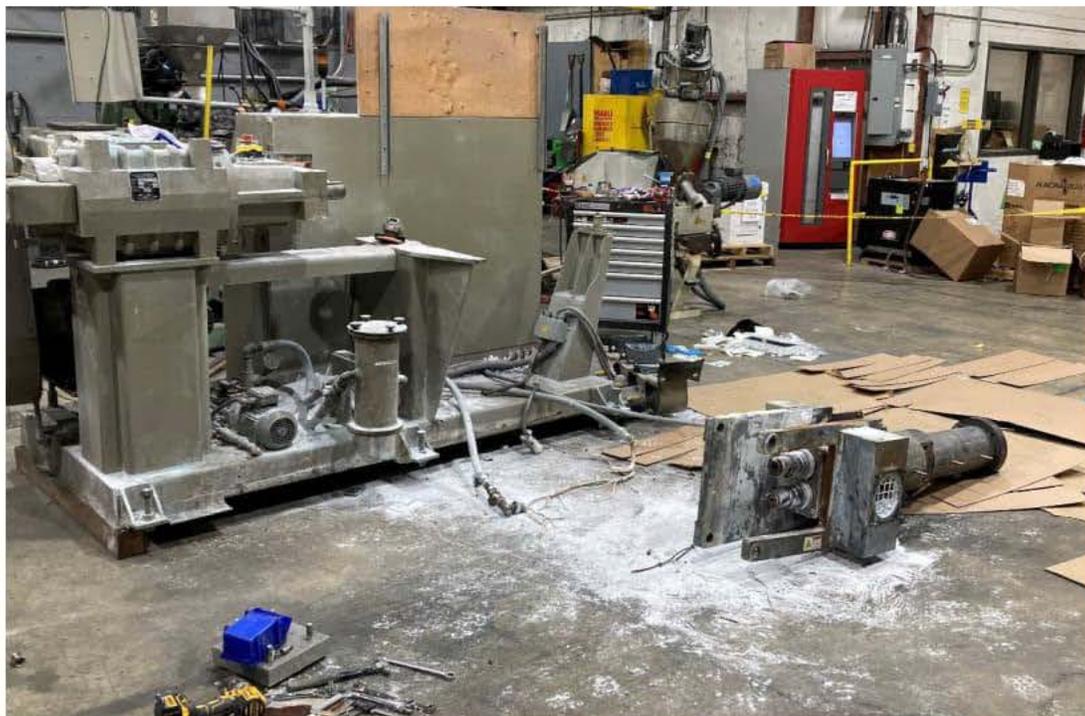
Le 13 décembre 2022, deux travailleurs effectuent le démontage de pièces sur une extrudeuse de l'établissement. Après avoir retiré la majorité des pièces nécessaires, un des travailleurs demande à son collègue d'aller nettoyer des vis dans l'atelier. Pendant ce temps, il poursuit seul le travail de démontage. Vers 11 h 45, une lourde pièce chute de l'extrudeuse entraînant le travailleur au sol.

*Figure 1 - Lieu de l'accident*  
Source : CNESST.

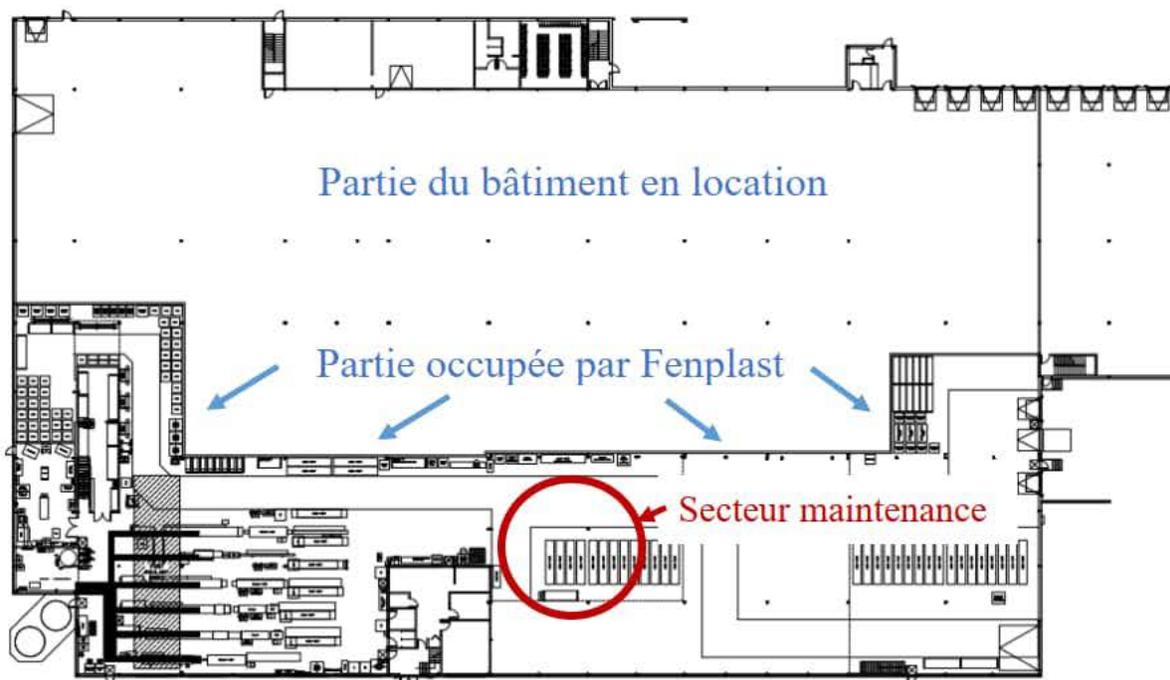
Le jour de l'accident, en plus de la production régulière des profilés, des travaux de démontage d'une pièce importante d'une extrudeuse sont en cours de réalisation près du secteur de maintenance.

*Fig. 4 - L'accident survient dans le secteur maintenance*  
Source : Fenplast inc. (modifiée par la CNESST).

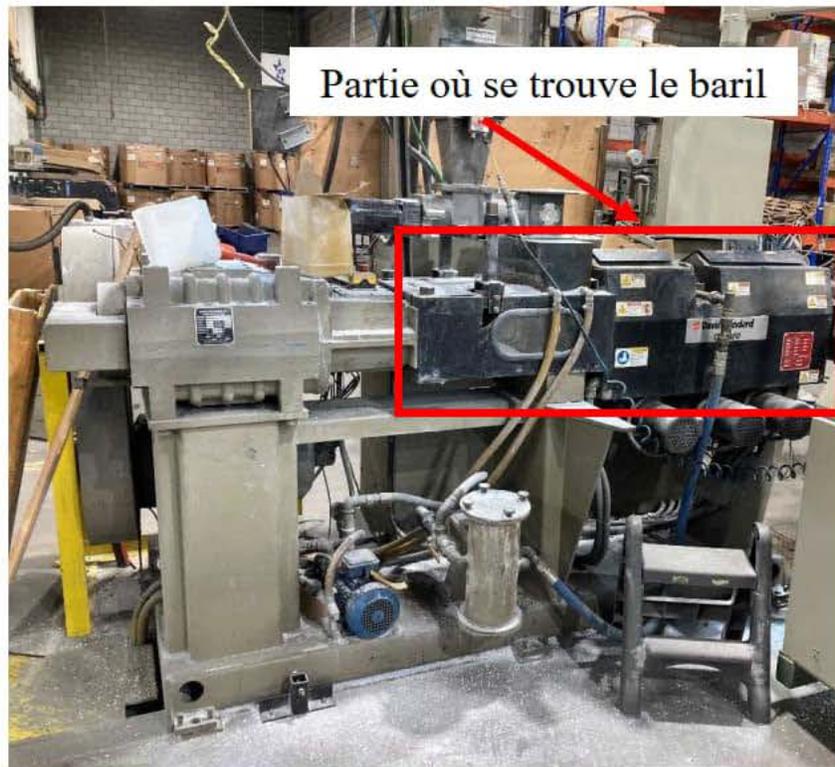
La machine impliquée dans l'accident est une extrudeuse de marque Davis-Standard, modèle Gemini C65, série [REDACTÉ]. Son année de fabrication est 2009. Un manuel du fabricant est fourni avec l'extrudeuse. La dernière révision du manuel date de l'année 2005 puisqu'aucun changement ne fut apporté à l'extrudeuse entre les années 2005 et 2009. La machine est relocalisée dans le secteur maintenance pour procéder aux travaux de démontage. Elle n'est pas reliée aux énergies nécessaires à son fonctionnement.

*Fig. 5 - Extrudeuse Davis-Standard sur la ligne de production*  
Source : CNESST.

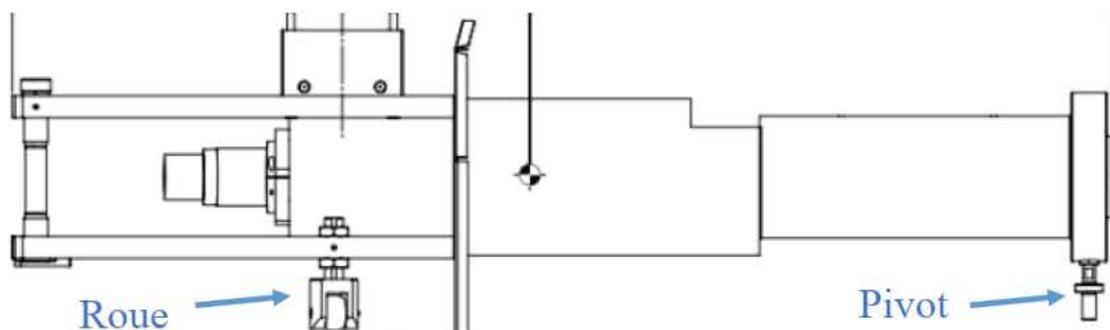
En position sur l'extrudeuse, le baril repose sur trois points d'appui soit sur un pivot positionné près de la sortie du baril et sur deux roues appuyées sur un plateau horizontal.

*Fig. 6 - Baril et ses points d'appui*  
Source : Davis-Standard (modifiée par la CNESST).

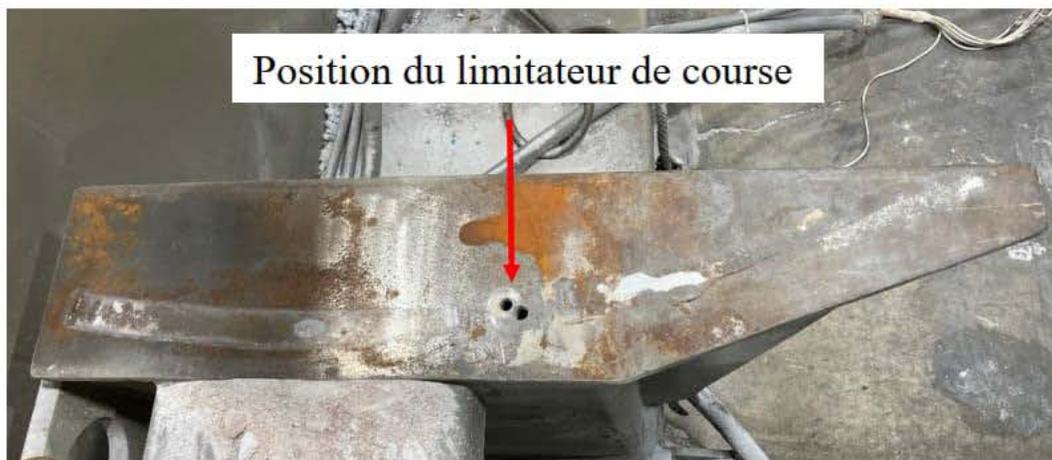
Le plateau horizontal, d'une longueur de 78 cm (30,7 po), est conçu pour permettre de faire pivoter le baril de façon à accéder à l'extrémité des vis insérées dans le baril. Entre les deux roues appuyées sur le plateau, on retrouve un limiteur de course pour empêcher une roue de sortir du plateau et faire basculer le baril (voir les figures 7 et 8). Le baril peut pivoter sur une distance d'environ 35 cm (13,8 po) sur le plateau avant de bloquer la roue arrière sur le limiteur de course.

*Fig. 7 - Plateau horizontal de l'extrudeuse*  
Source : CNESST.

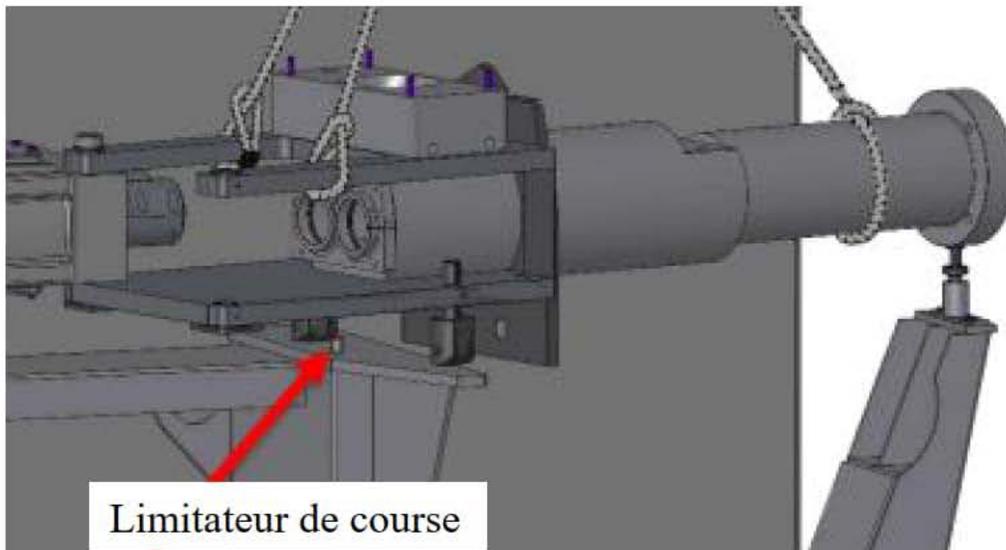
*Fig. 8 - Pivotement latéral du baril de l'extrudeuse sur le plateau et limiteur de course*  
Source : Davis-Standard (modifiée par la CNESST)<sup>2</sup>.

<sup>2</sup> La figure 8 provient d'une nouvelle procédure élaborée par le fabricant à la suite de l'accident. Les accessoires de levage n'étaient pas présents au moment de l'accident.

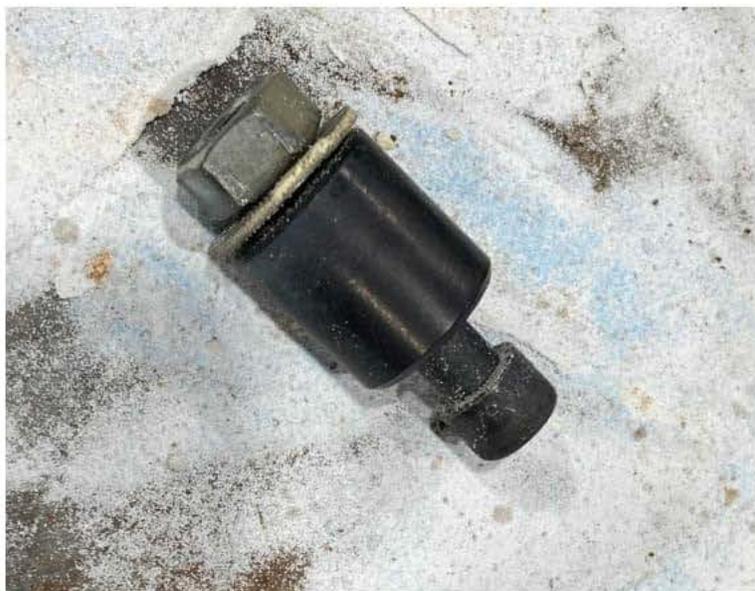
Le limiteur de course est un assemblage constitué d'une tige filetée, d'une rondelle, d'un amortisseur de caoutchouc et d'un écrou. Le 13 décembre 2022, le limiteur de course est retiré du plateau horizontal avant la chute du baril.

*Fig. 9 - Limiteur de course de l'extrudeuse*  
Source : CNESST.

Selon les informations recueillies, le limiteur de course est retiré du plateau par le technicien avant d'avoir complété le retrait de l'ensemble des pièces et conduits reliés au baril et avant de sécuriser ce dernier. Le baril repose alors par gravité sur le pivot et sur ses deux roues libres appuyées sur le plateau. Aucune mesure n'est mise en place afin de contrôler l'énergie gravitationnelle du baril. Il n'est aucunement sécurisé contre sa chute du plateau de l'extrudeuse par pivotement.

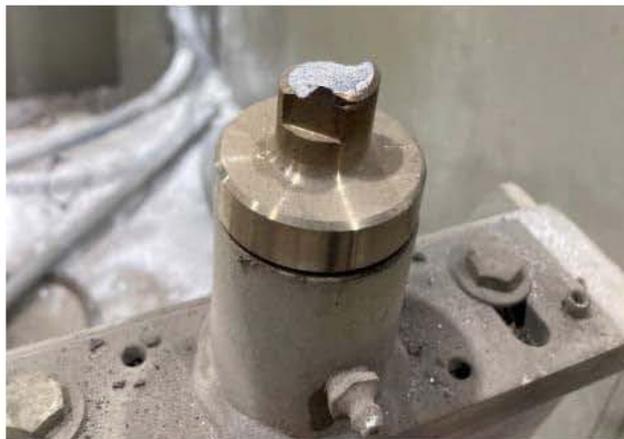
Au moment de la chute d'une roue du plateau et du basculement du baril, le pivot n'est pas en mesure de soutenir la masse du baril. En effet, le boulon de maintien du pivot dans le baril cède lorsque le baril bascule vers l'extérieur de l'extrudeuse.

*Fig. 10 - Pivot du baril ayant cédé*

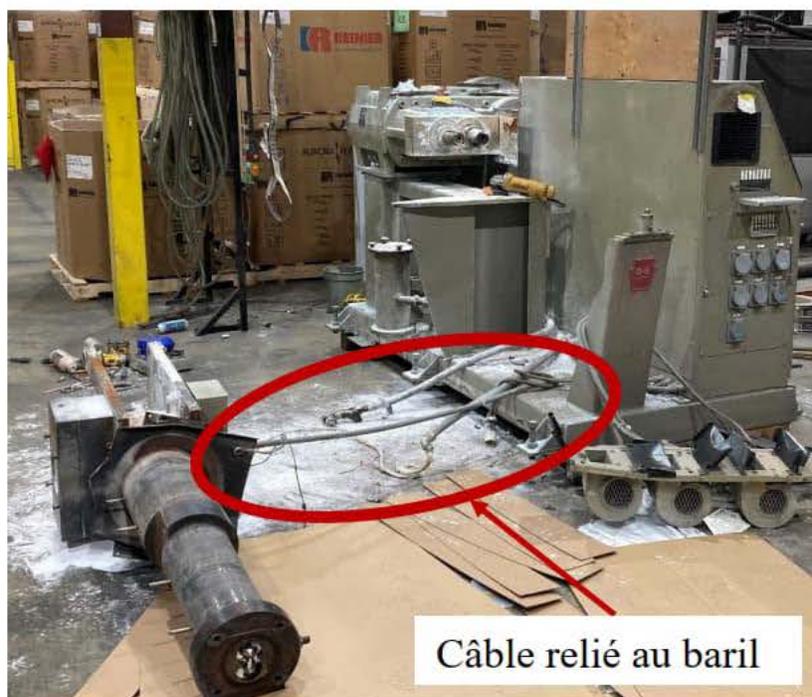
L'employeur ne fournit aucune procédure ni méthode de travail pour réaliser les travaux de démontage. Aucune fiche de cadenassage spécifique à l'extrudeuse n'est élaborée. Le technicien possède l'expérience pour compléter le travail. Il applique un ordre de démontage des pièces selon ses connaissances jusqu'à la pièce maîtresse sans schéma ou procédure écrite. Les pièces de grandes dimensions démontées sont déposées au sol à proximité de l'extrudeuse, tandis que les petites pièces sont rangées dans des bacs. Pour réaliser le démontage des pièces, le technicien se positionne habituellement debout ou accroupi devant le baril. Au moment de l'accident, seul un câble est toujours relié au baril.

*Fig. 11 - Câble toujours relié au baril et à l'extrudeuse*  
Source : CNESST.
