**EN004386****RAPPORT D'ENQUÊTE**

**Accident ayant causé la mort d'un opérateur de pelle de l'entreprise  
Morin excavation entrepreneur général (9441-0255 Québec inc.),  
survenu le 8 septembre 2022, sur un chantier de construction  
situé au 210-214, chemin Denis, à Cantley.**

**Service de la prévention-inspection – Outaouais**

**Date du rapport : 31/03/2023**

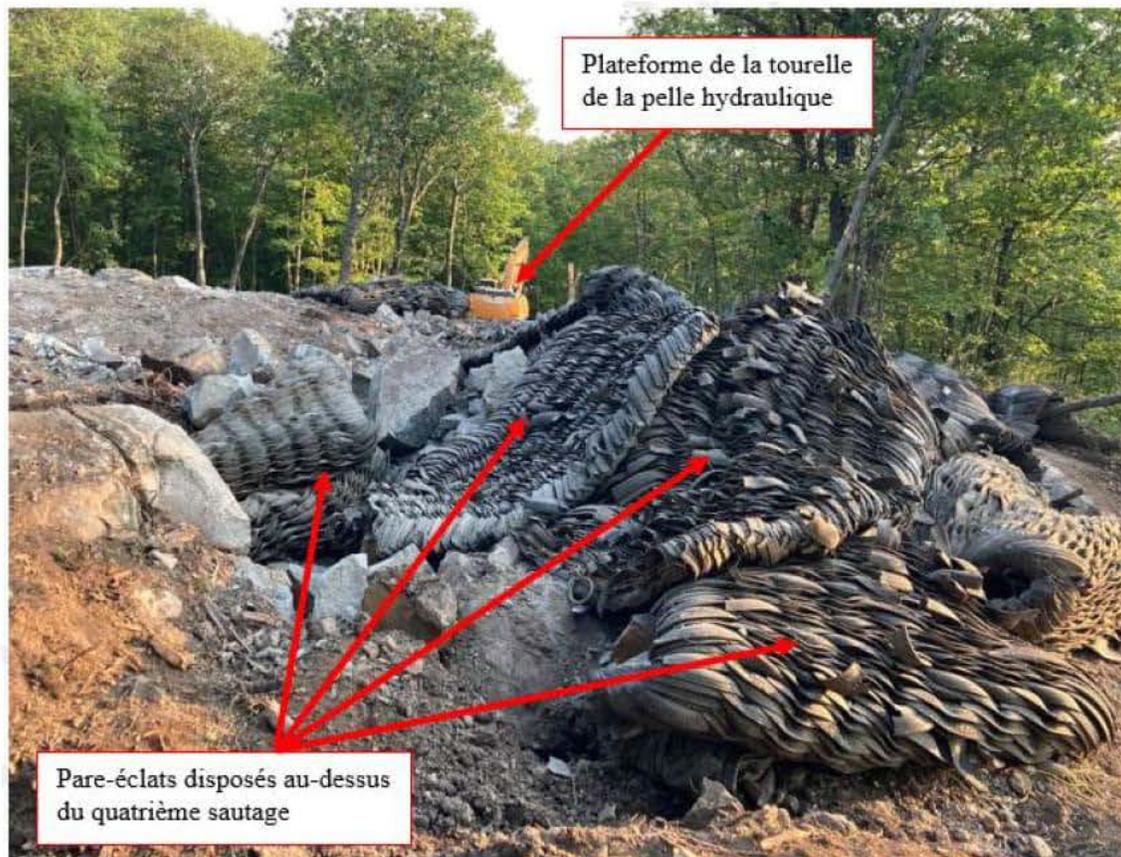
Au moment de l'accident, l'opérateur de pelle est monté sur la plateforme de la tourelle de la pelle hydraulique et filme le sautage à l'aide de son téléphone cellulaire. Lors du sautage, le souffle de l'explosion et des morceaux de roc sont projetés en direction de l'opérateur.

Figure 1 - Photographie de la scène de l'accident à l'arrivée de la CNESST  
Source : CNESST

L'opérateur de pelle est happé par le souffle de l'explosion et est projeté au sol. Il décède des suites de ses blessures.

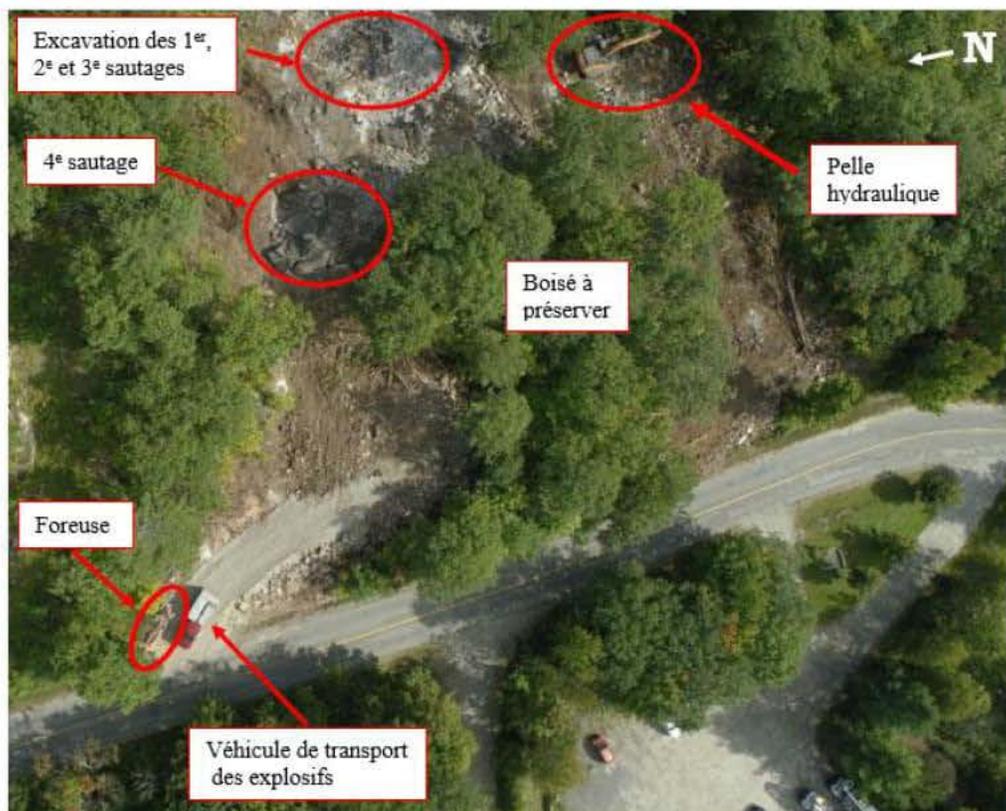
Le quatrième sautage est situé sur le terrain sis au 214, chemin Denis, entre l'excavation résultant des trois premiers sautages et le chemin d'accès au chemin Denis. Ce sautage est bordé, du côté nord-est, par la portion résiduelle de la saillie rocheuse faisant l'objet du sautage et, sur son côté sud-ouest, par un boisé devant être préservé. Des pare-éclats sont disposés au-dessus du sautage.

Fig. 4 - Vue aérienne de l'emplacement des sautages et équipements

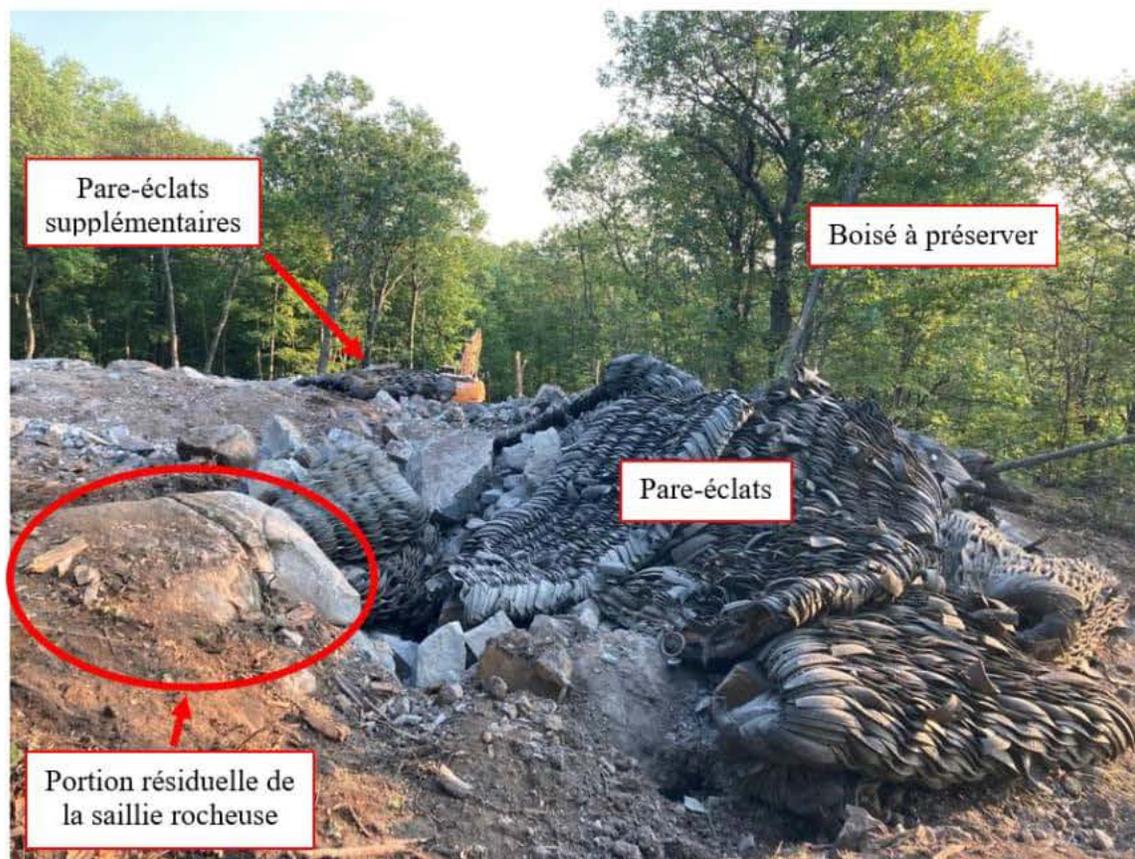
Fig. 5 - Photographie du quatrième sautage  
Source : CNESST

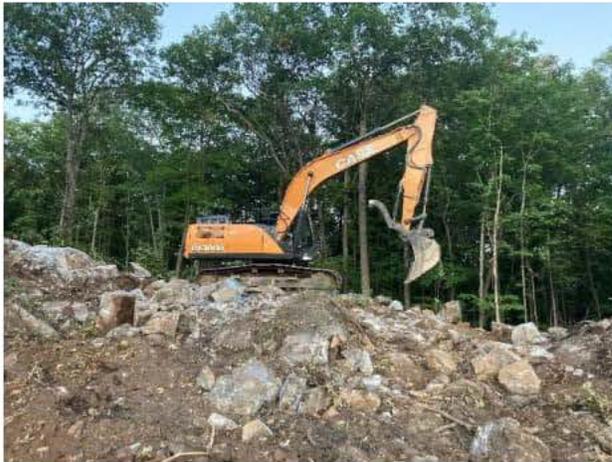
La pelle hydraulique est stationnée à la lisière du boisé, du côté est du terrain sis au 210, chemin Denis, soit au sud des sautages. La distance entre le centre du quatrième sautage et la plateforme de la tourelle de la pelle hydraulique est de 43,60 m. Le moteur de la pelle hydraulique est arrêté et le godet de la pelle hydraulique est maintenu dans les airs à 1,2 m du sol.

Fig. 6 - Photographie de la pelle hydraulique  
Source : CNESST

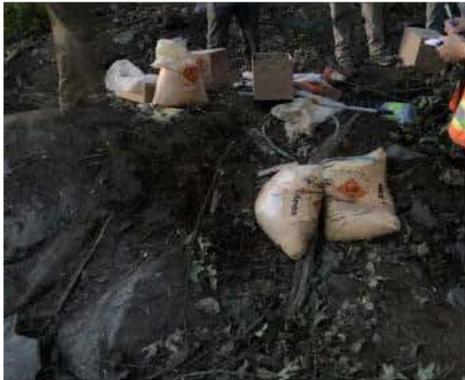
Du matériel tel que des explosifs, des détonateurs et des amorces est présent directement au niveau du sol, à découvert, sur le terrain sis au 214, chemin Denis, à proximité de la portion résiduelle de la saillie rocheuse ayant fait l'objet du quatrième sautage. La quantité d'explosifs présente à cet endroit est d'environ 159 kg. Le tableau ci-dessous présente l'inventaire de ce matériel.

*Fig. 9 - Photographie et tableau du matériel se retrouvant à découvert sur le terrain sis au 214, ch. Denis, à Cantley*

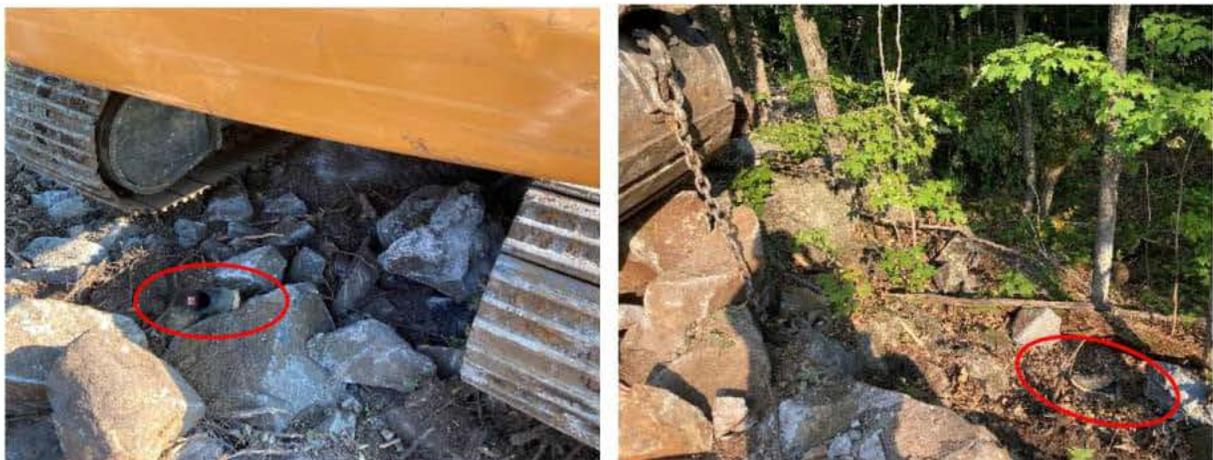
Les souliers de l'accidenté sont retrouvés à deux endroits différents. Le soulier droit est retrouvé au nord de la pelle hydraulique, entre les deux extrémités arrière des chenilles de la pelle. Le soulier gauche est retrouvé à la lisière du boisé, au sud-est du godet de la pelle hydraulique, à environ 5,0 m de l'extrémité avant de la chenille de la pelle hydraulique située du côté de la cabine de l'opérateur. Une distance d'environ 9,85 m sépare les deux souliers. Le soulier gauche a laissé une empreinte dans la poussière présente à l'intérieur du godet de la pelle hydraulique.

*Fig. 10 - Photographies positionnant les souliers de l'accidenté*

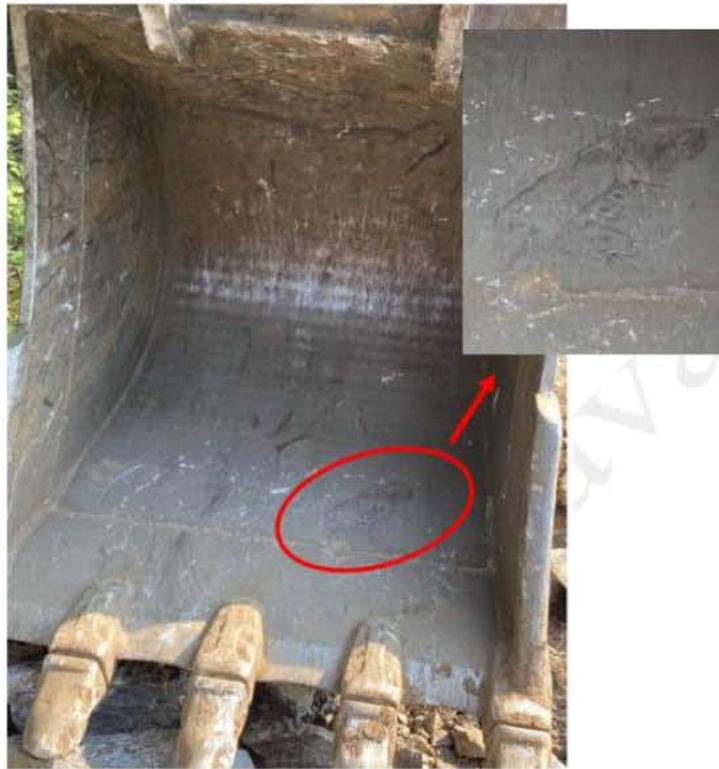
Fig. 11 - Photographie de la trace du soulèvement gauche dans le godet de la pelle hydraulique

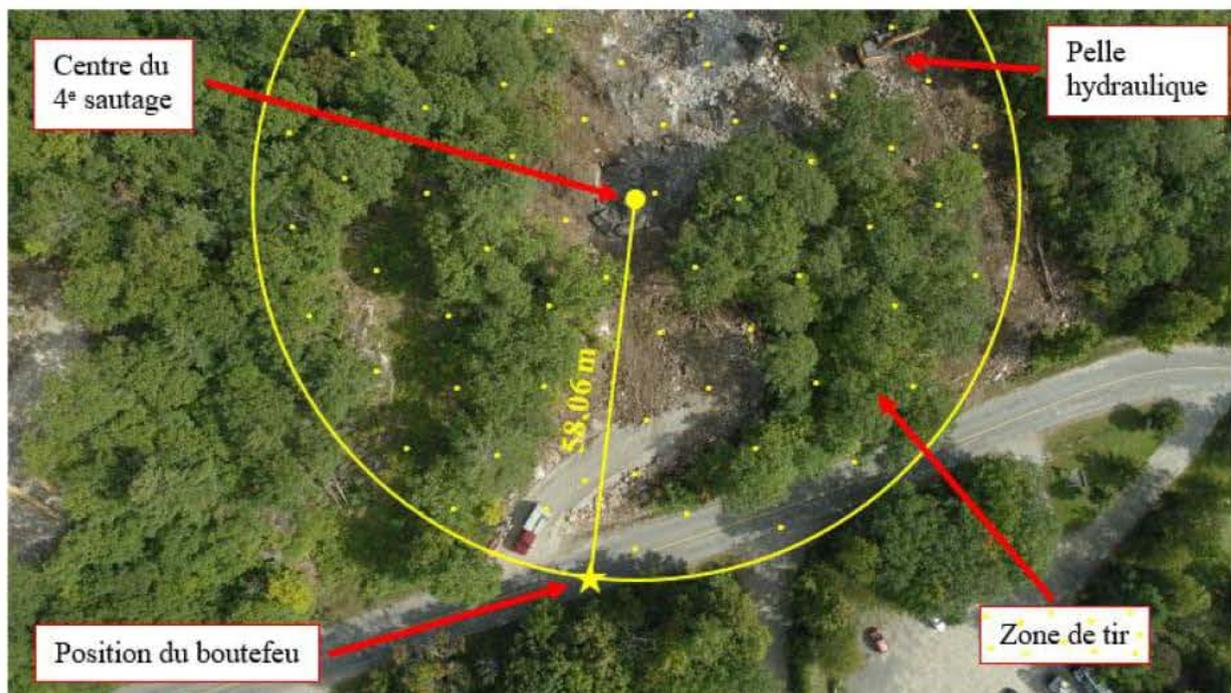
La zone de tir du quatrième sautage correspond donc à l'espace compris à l'intérieur d'un cercle dont la circonférence est déterminée par un rayon de 58,06 m à partir du centre du sautage.

Fig. 21 - Représentation de la zone de tir définie en fonction du positionnement du boutefeu  
Source : CNESST

Au moment du quatrième sautage, l'accidenté, qui est installé sur la plateforme de la tourelle de sa pelle hydraulique, soit à 43,60 m du centre du quatrième sautage, se retrouve donc à l'intérieur de la zone de tir.

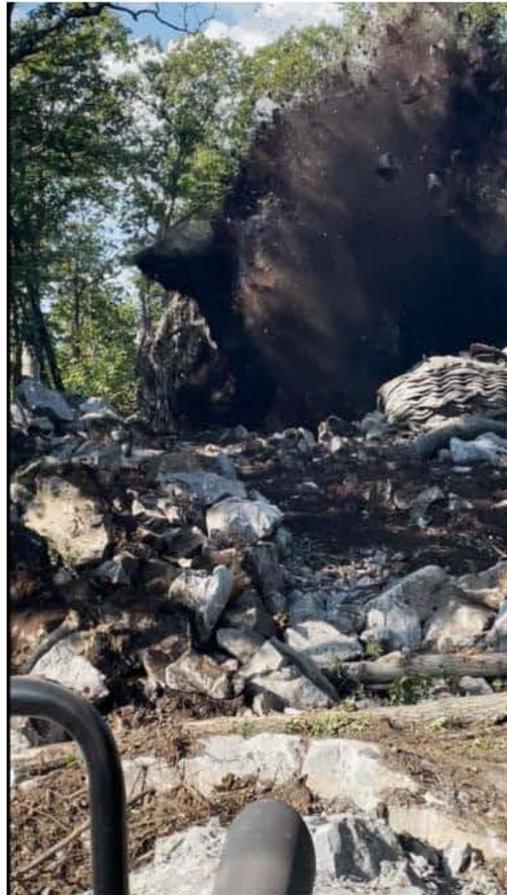
Le visionnement de la vidéo, retrouvée dans le téléphone cellulaire de l'accidenté, démontre effectivement qu'à la suite du sautage, des morceaux de roc ont été projetés en direction sud et ont atteint et même dépassé le positionnement de la pelle hydraulique.

De plus, la coroner confirme que le souffle de l'explosion a atteint l'accidenté et causé son décès.

Fig. 22 - Photographie des projections  
lors du quatrième sautage  
Source : vidéo filmée par l'accidenté

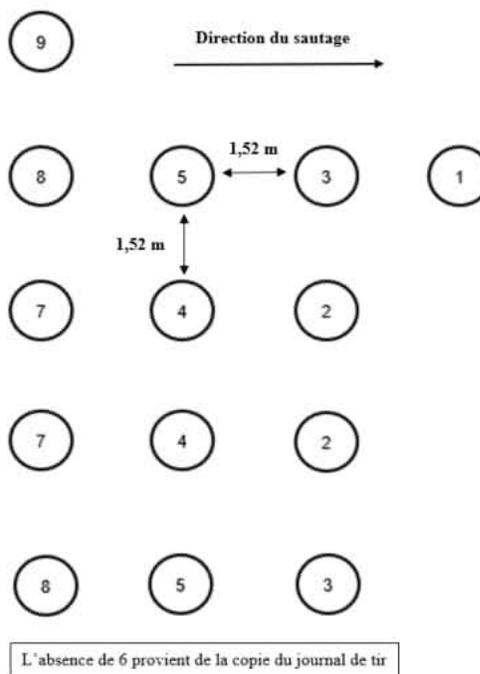
Le quatrième sautage du 8 septembre 2022 est composé de 14 trous, avec un patron de tir de 1,52 m par 1,52 m.

Fig. 23 - Représentation du patron de tir du quatrième sautage (non à l'échelle)  
Source : CNESST

À noter que le premier sautage avait une face libre naturelle et que les deuxième et troisième sautages avaient une face libre du sautage précédant. Le quatrième sautage en cause dans l'accident est un sautage sans face libre.

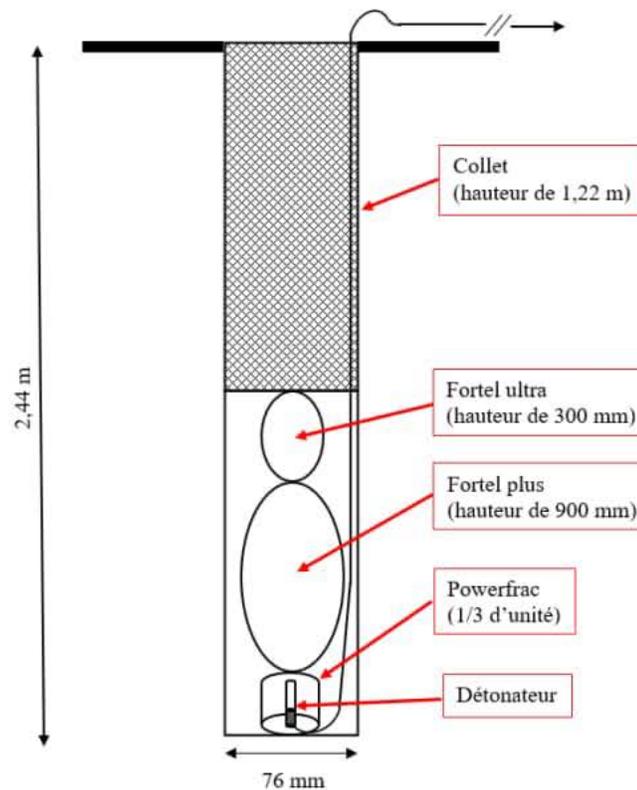
Le diamètre d'un trou de mine est de 76 mm et d'une profondeur de 2,44 m. Le collet est d'une hauteur de 1,22 m et il est composé de pierres nettes de 19 mm.

Le trou est chargé à l'aide d'une émulsion à haute énergie (Fortel plus) de 65 mm de diamètre par 3,6 kg sur une hauteur de 900 mm. Une seconde section est chargée sur 300 mm à l'aide d'émulsion encartouchée (Fortel ultra) de 51 mm de diamètre. Un renforçateur de type gélatine d'azote (Powerfrac) de 50 mm par 200 mm (1/3 d'unité par trou) est utilisé afin d'amorcer la détonation. Un détonateur de type non électrique est utilisé.

Fig. 24 – Représentation du chargement d'un trou de mine du quatrième sautage (non à l'échelle)  
Source : CNESST

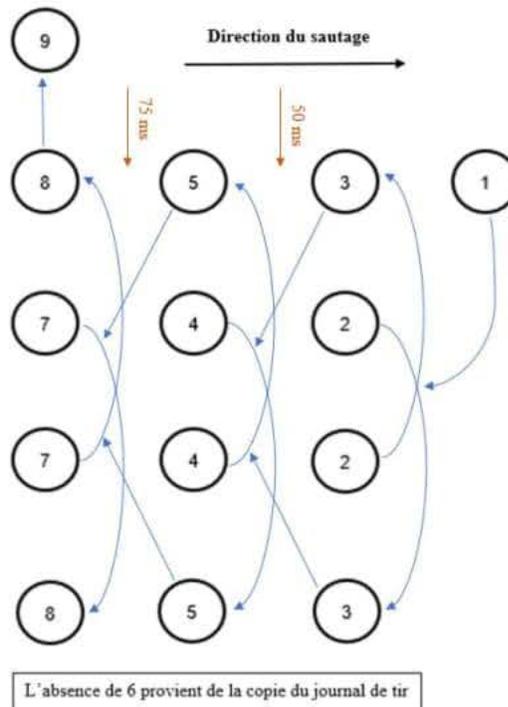
La séquence de sautage est, selon les témoignages et le journal de tir, de 50 millisecondes (ms) et 75 ms. Selon les règles de l'art, le délai minimal entre les trous doit être, pour un fardeau de 1,52 m, d'au moins 40 ms. Un délai trop court augmente les risques de projection verticale étant donné que le gaz créé par l'explosion n'aura pas le temps de se déplacer dans le roc. Dans le cas présent, le délai minimal est respecté.

Fig. 26 – Représentation de la séquence de mise à feu du quatrième sautage (non à l'échelle)  
Source : CNESST

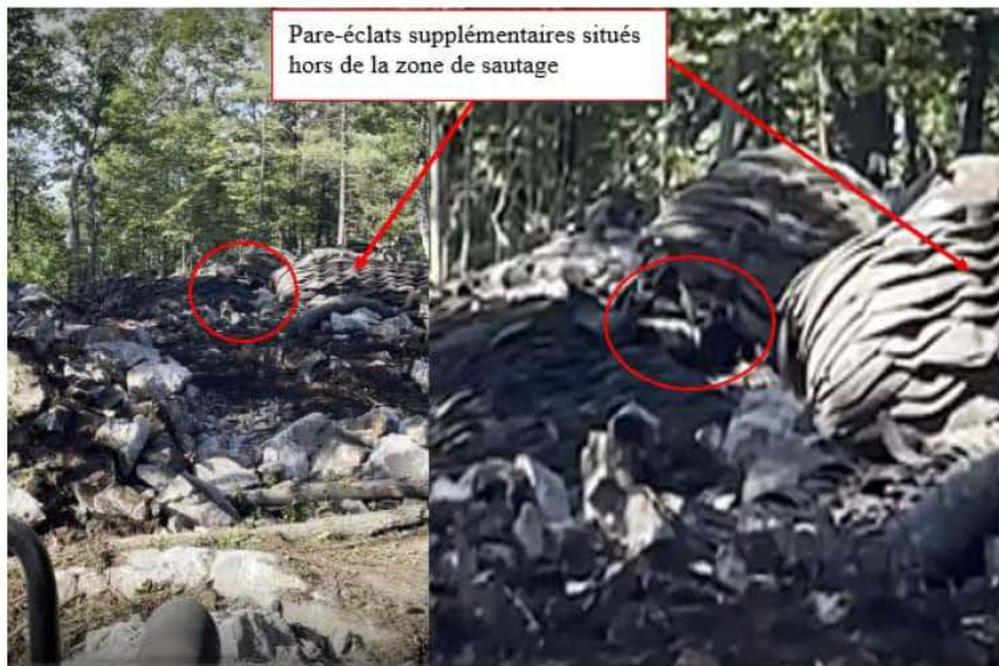
Selon la vidéo filmée par l'accidenté, il y a un espace sans pare-éclats du côté sud-est du sautage.

Fig. 27 - Photographie de la zone d'espacement entre les pare-éclats du quatrième sautage
