EN004388**RAPPORT D'ENQUÊTE**

**Accident ayant causé la mort d'un manutentionnaire
de l'entreprise Contrôles Laurentide
survenu le 3 mars 2023 au
18000, route Transcanadienne, à Kirkland**

Service de la prévention-inspection Montréal – Établissements-2

Date du rapport : 20 septembre 2023

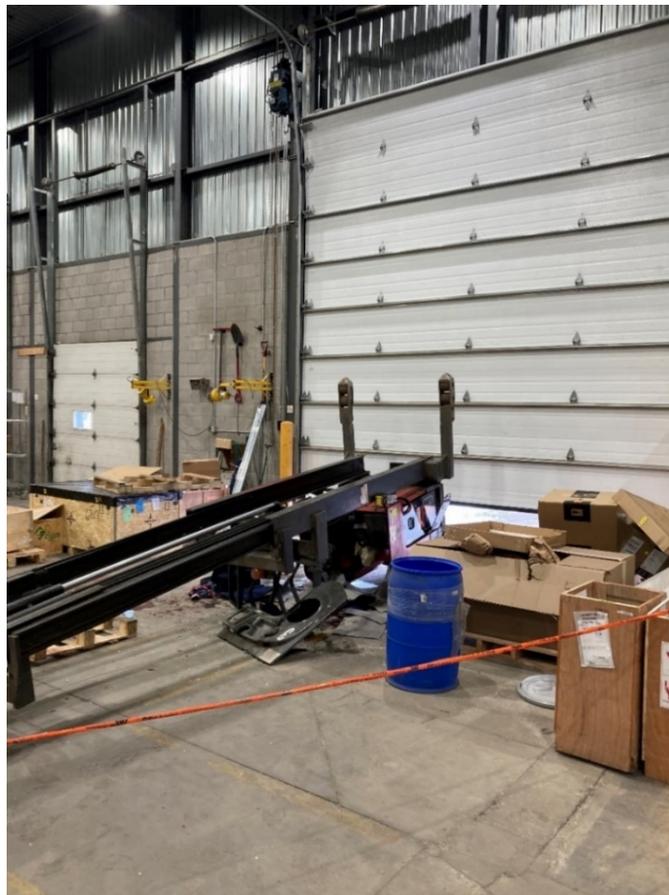
Figure 1 – *Lieu de l'accident*
Source : CNESST

Le 3 mars 2023 vers 10 h 18, un chauffeur de la compagnie Service de remorquage Rive-Sud vient livrer un chariot élévateur, qui appartient à Contrôles Laurentide, à l'intérieur d'un bâtiment situé au 18000, route Transcanadienne, à Kirkland. En prévision du déchargement du chariot, qui se trouve sur la plateforme de sa remorqueuse, le chauffeur recule au quai de transbordement, retire tous les arrimages et détache le câble du treuil. Étant donné que les dimensions du quai ne permettent pas d'effectuer le déchargement du chariot, le chauffeur déplace sa remorqueuse pour effectuer une deuxième tentative de déchargement à la porte de garage, au niveau du sol (Figure 1). Le chauffeur amorce les manœuvres d'inclinaison de la plateforme de sa remorqueuse. Pendant ces manœuvres, le travailleur monte sur la plateforme, accède au poste de commande du chariot et appuie sur la pédale de sécurité, ce qui désengage le frein de sécurité. Le chariot amorce un déplacement vers l'arrière de la plateforme, bascule lors de sa chute, puis se renverse. Le travailleur est alors éjecté de son poste, est frappé par la structure du chariot et s'écrase sur le sol.

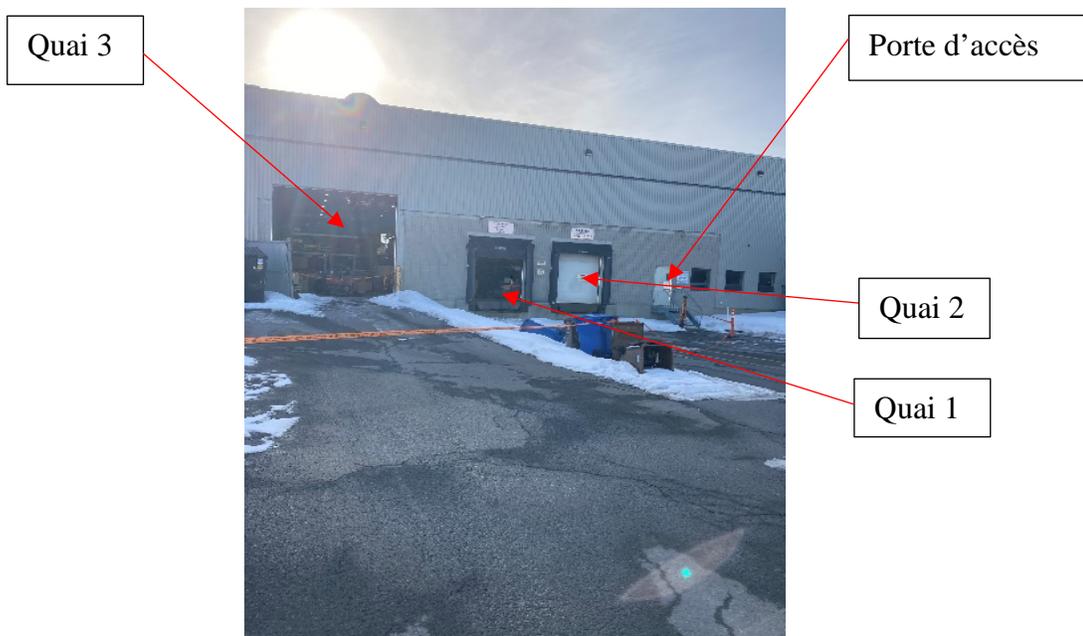
Fig. 6 – Quais 1-2-3, vue de l'extérieur
Source : CNESST

Au quai 1, la hauteur de la porte est d'environ 2,7 m.

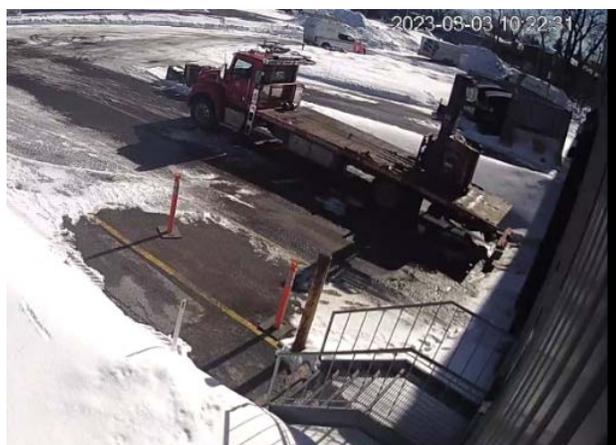
Fig. 7 – Vue extérieure, arrivée de la remorqueuse au quai 1
Source : Contrôles Laurentide

L'opération initiale consiste au déchargement du chariot au niveau du quai 1 (Figure 7). Le chariot élévateur est libéré de ses arrimages et du câble du treuil. Le travail consiste à le déplacer de la plateforme de la remorqueuse vers l'intérieur de l'entrepôt.

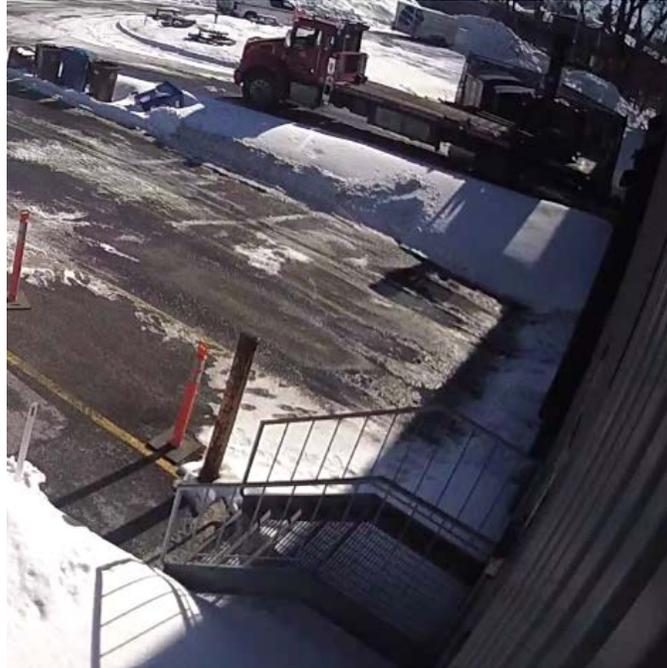
Fig. 8 – *Vue extérieure, arrivée de la remorqueuse au quai 3*

La hauteur du quai 1 étant inférieure à la hauteur du mât du chariot, celui-ci est repositionné sur la plateforme et est transféré, en étant libre de toute attache, vers le quai 3 de l'entrepôt.

L'opération de déchargement est reprise au niveau du quai 3, situé au niveau du sol (Figure 8).

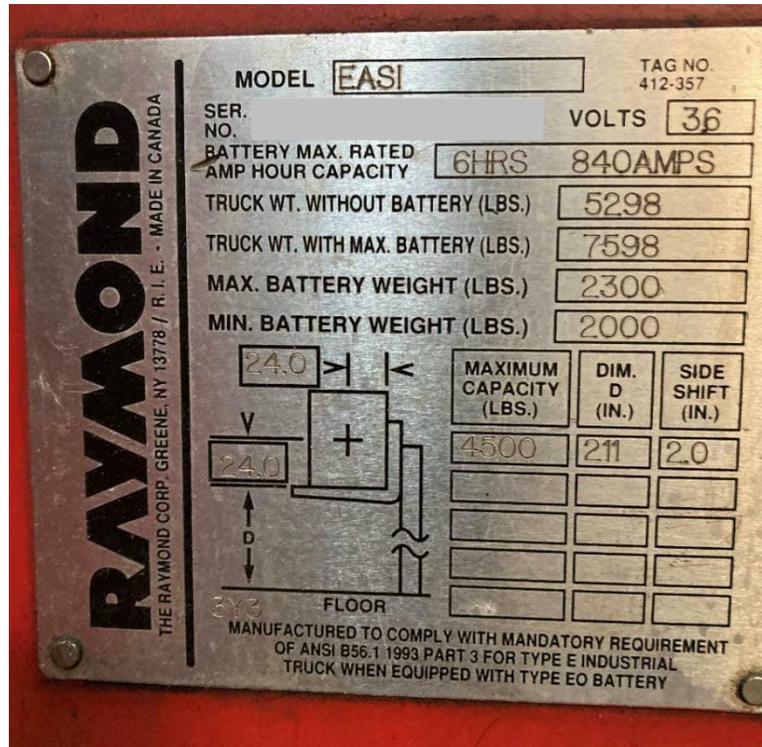
Fig. 9 – Plaque du chariot élévateur
Source : CNESST

palettiens. Tel qu'indiqué sur la plaque signalétique (Figure 9), ce chariot est de marque Raymond, de modèle EASI et de numéro de série [REDACTED].

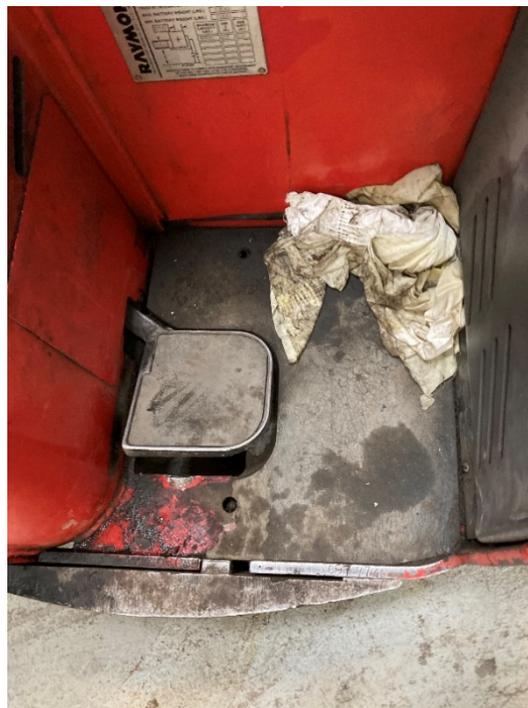
Fig. 12 – détail-2, Pédale de sécurité (pédale homme mort)
Source : CNESST

Au même moment, le chauffeur reprend les manœuvres d'inclinaison de la plateforme. Simultanément, le travailleur appuie sur la pédale de sécurité du chariot, située au niveau du plancher du poste de commande. Le chariot amorce un mouvement de recul.

Le frein de sécurité de type « contact homme mort » est un organe de sécurité intégré à la plupart des modèles de chariots élévateurs pour allées étroites sous la forme d'une pédale à maintenir appuyée tout au long de la conduite. Si la pédale est relâchée pendant le fonctionnement du chariot, le dispositif du frein de sécurité provoque l'arrêt du moteur, ce qui immobilise le chariot.

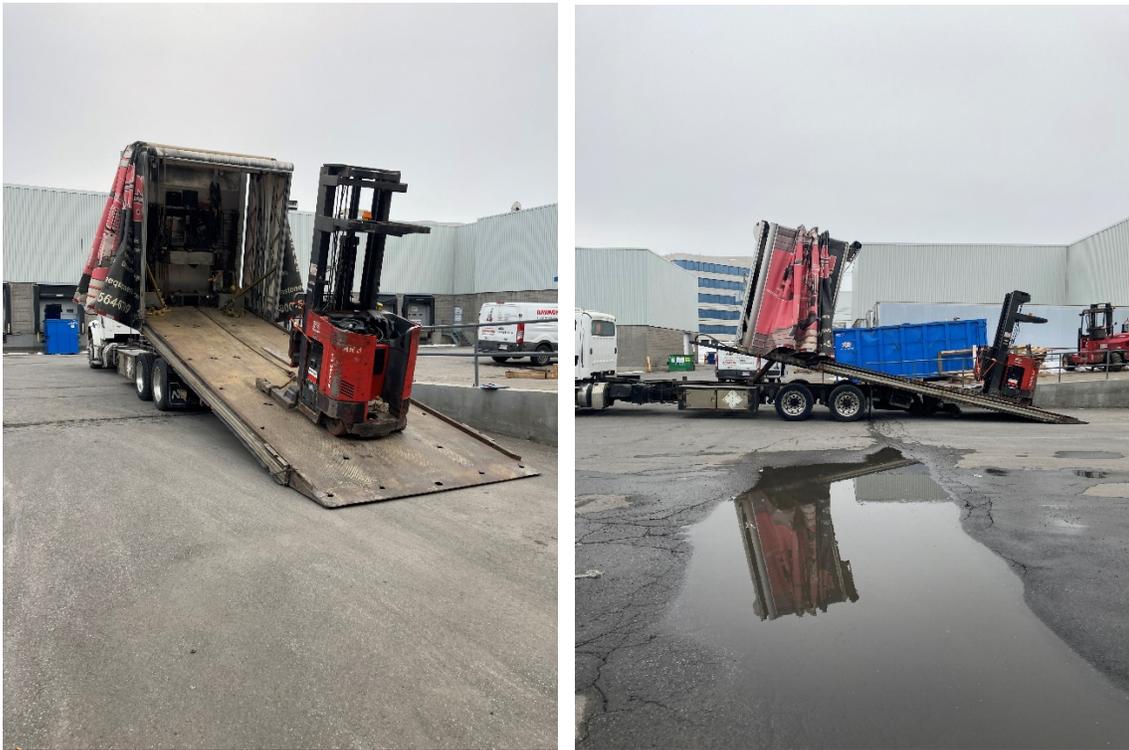
Fig. 13 et 14 – Essais de stabilité effectués chez Les Équipements Johnston
Source : CNESST

L'objectif des essais de stabilité étant de vérifier si le chariot élévateur allait amorcer un déplacement, ou glisser, en n'ayant aucun lien de retenue, les conditions en place au moment de l'événement ont été recréées, puis amplifiées.

- Le revêtement de la plateforme est similaire, voire identique à celui de celle impliquée dans l'accident;
- Pour des raisons de sécurité, le treuil est utilisé, mais le câble de ce dernier est relâché, ne retenant pas le chariot;
- La procédure opérationnelle suivie est similaire à celle expliquée par le chauffeur de la remorqueuse impliqué dans l'accident, et ce, avant et pendant les manœuvres d'inclinaison de la plateforme;
- L'angle mesuré (Figures 13 et 14) est d'environ 12 degrés, soit trois fois plus que l'angle au moment de l'accident;
- Le frein de sécurité a permis de retenir le chariot élévateur qui est demeuré immobile sur un plan incliné d'environ 12 degrés;
- Aucun individu n'a pris place à l'intérieur du poste de commande du chariot, car la masse de ce dernier est négligeable en comparaison avec celle du chariot et n'aurait pas eu d'impact sur les résultats.
