**RAPPORT D'ENQUÊTE****EN004389**

**Accident ayant causé la mort d'une personne en autorité de l'entreprise Onyx (9323-9366 Québec inc.), survenu le 10 décembre 2022, au 7182, rue Saint-Hubert, dans l'arrondissement de Villeray-Saint-Michel-Parc-Extension à Montréal.**

**Service de la prévention-inspection – Montréal – Construction**

**Date du rapport : 4/10/2023**

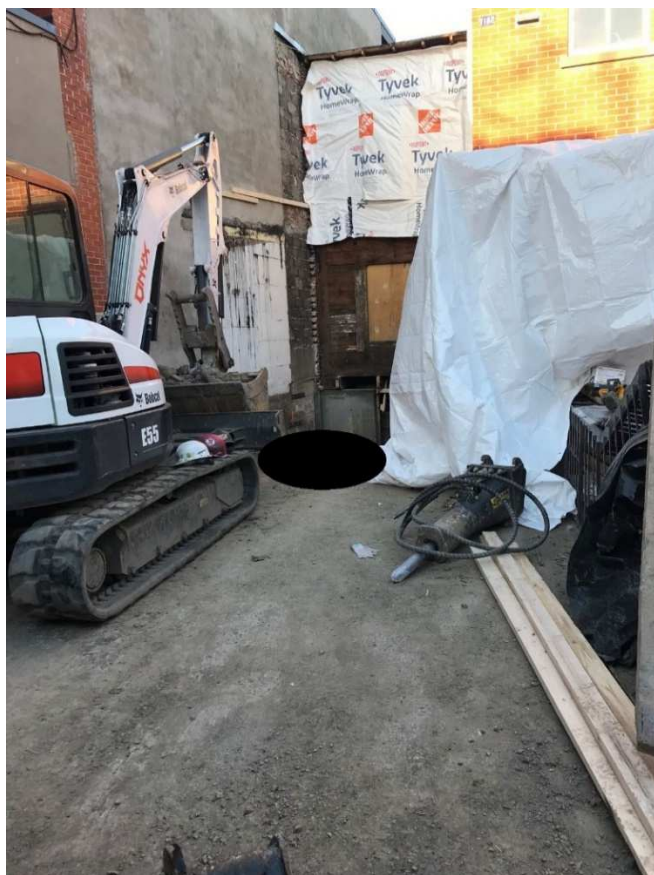
Le 10 décembre 2022, vers 11 h 50, sur le chantier de construction situé au 7182, rue Saint-Hubert dans l'arrondissement de Villieray-Saint-Michel-Parc-Extension à Montréal, une excavatrice compacte manœuvre sur le chantier afin de vider son chargement dans le camion-benne (12 roues), situé dans la ruelle. La personne en autorité de l'entreprise 9323-9366 Québec inc., ci-après nommée Onyx, qui construit un abri temporaire afin de permettre aux travailleurs d'effectuer certaines de leurs tâches au chaud, se retrouve dans l'aire de recul de l'excavatrice. L'excavatrice écrase la personne en autorité de l'entreprise.

La personne en autorité d'Onyx est écrasée par l'excavatrice compacte. Elle décède sur place en raison de ses blessures.

Figure 1 - Photographie du lieu de l'accident

Le 10 décembre 2022, la CNESST ordonne la suspension des travaux et interdit l'accès à la cour arrière ainsi que le déplacement de l'excavatrice compacte. Une méthode de travail signée et scellée par un ingénieur spécialisé dans les travaux en sous-œuvre ainsi qu'un plan de circulation est demandé afin de permettre l'accès au chantier et la reprise des travaux. Les rapports d'intervention RAP1409428, RAP1410287, RAP1411801, RAP1419874, RAP1424328 et RAP1428706 sont émis.

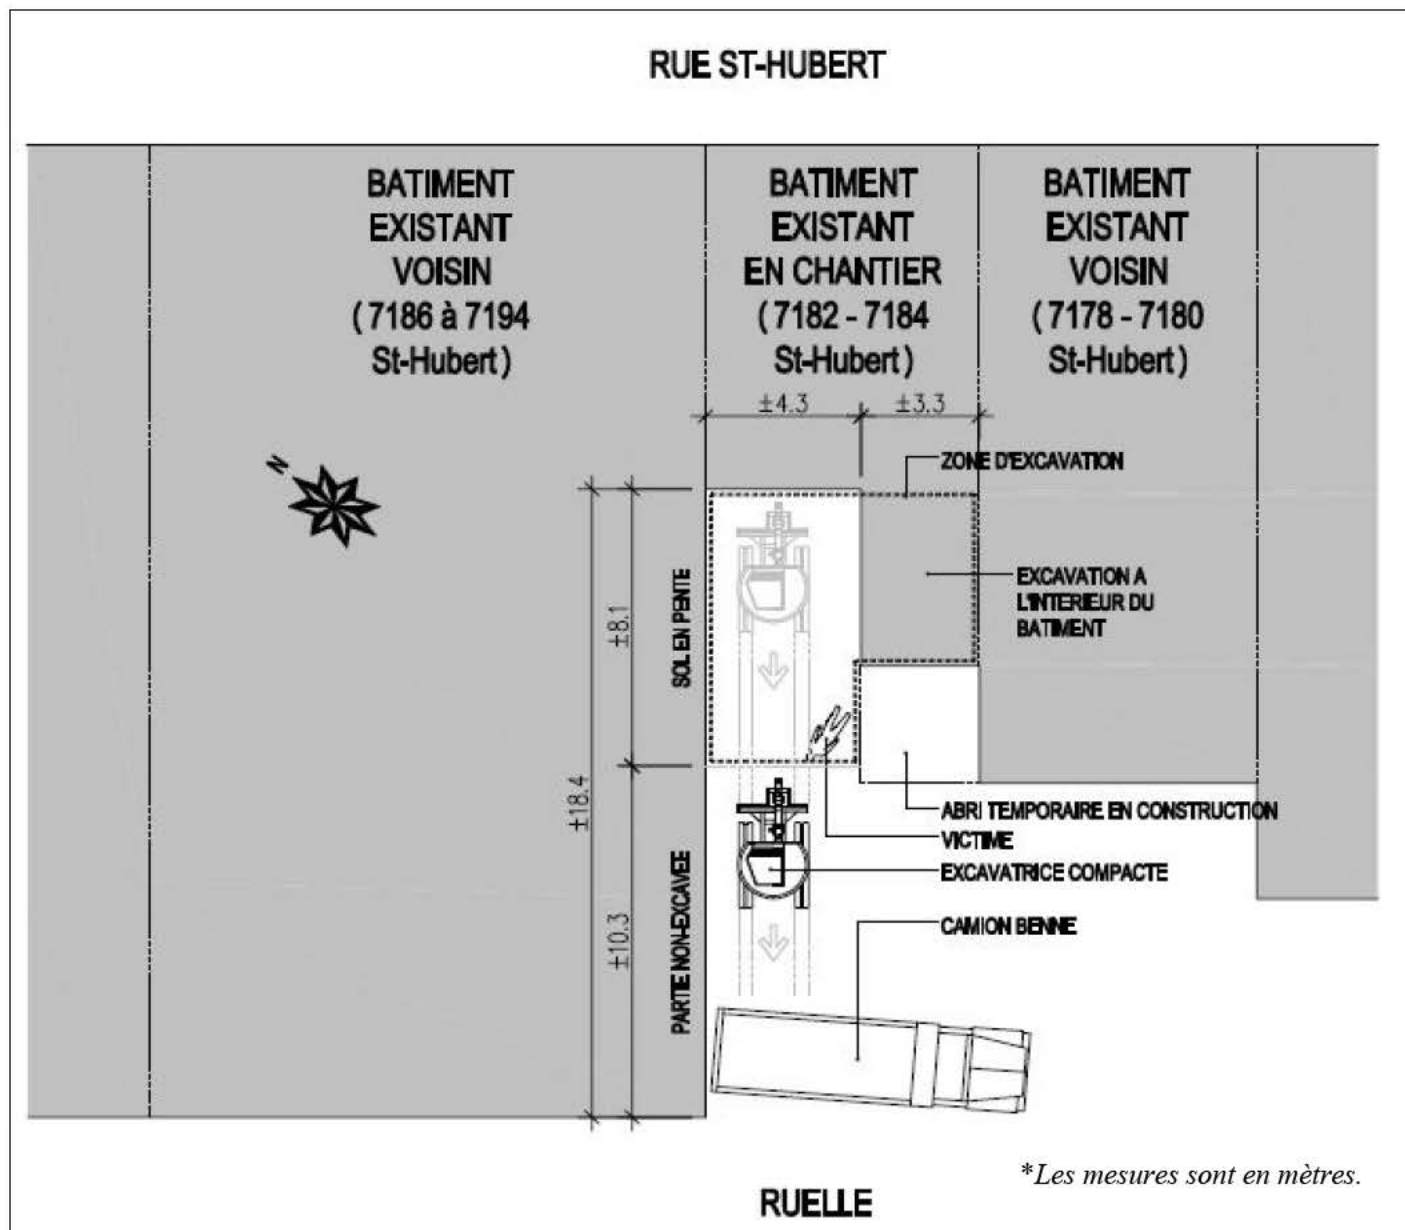
Le chantier est situé dans la cour arrière du bâtiment situé au 7182, rue Saint-Hubert à Montréal.

Fig. 2 - Plan du chantier  
Source : CNESST

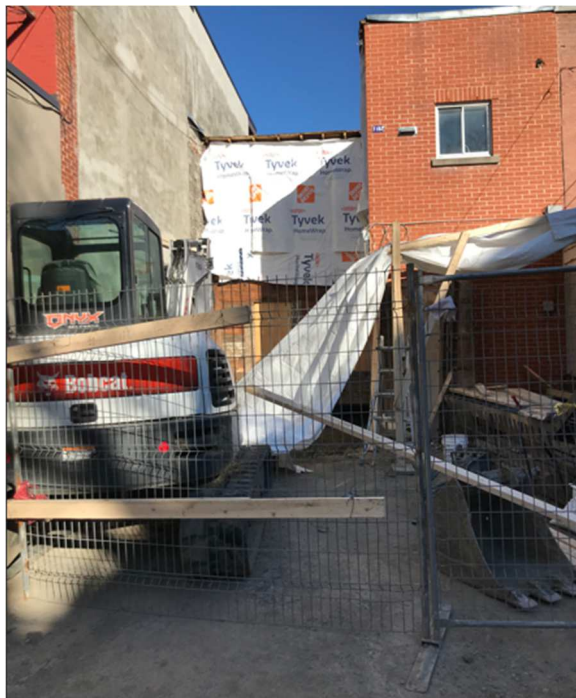
Fig. 3 - Accès au chantier par la ruelle

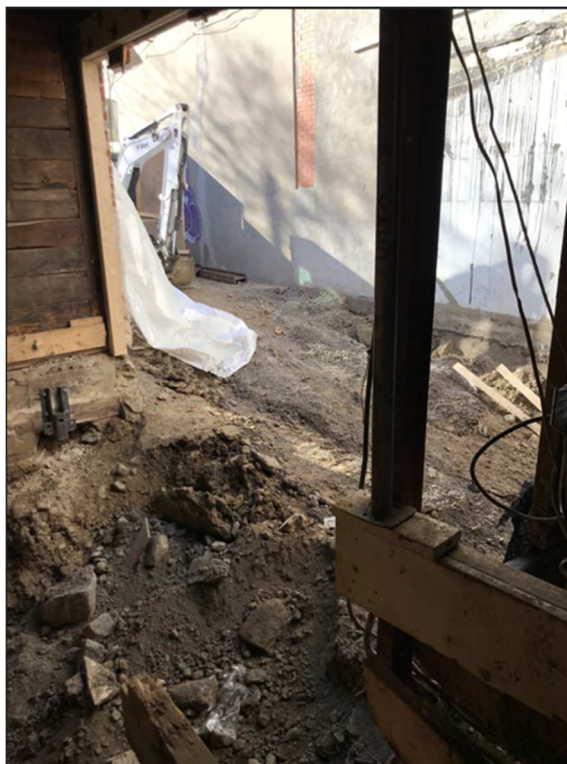
Fig. 4 - Excavation à l'intérieur  
du bâtiment

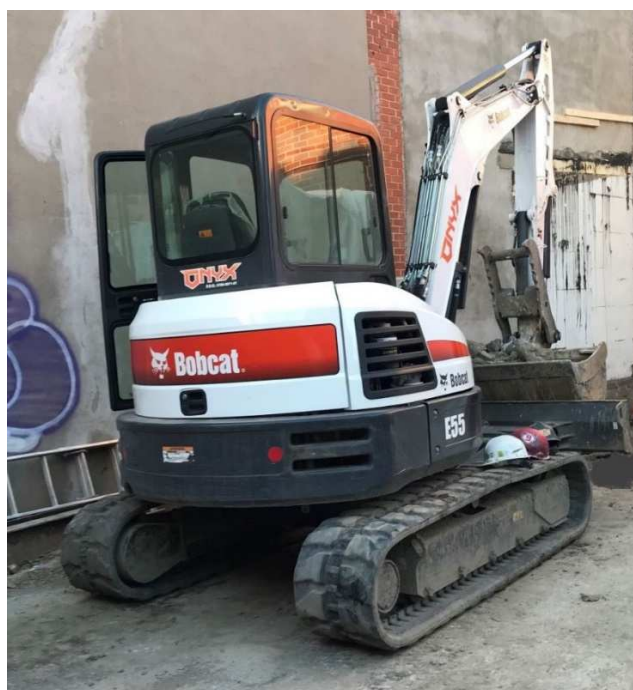
L'excavatrice compacte E55, modèle Kubota/V2403-M-D1-TE3B-BC-4 (iT4) de marque Bobcat, est montée sur chenilles et son poids est d'environ 5500 kg. Selon le fabricant, elle est compacte et particulièrement maniable puisque la cabine d'opération (incluant la flèche et ses composantes) permet une rotation à 360 degrés. Elle est d'une longueur d'environ 5200 mm, d'une largeur de 1960 mm et d'une hauteur de 2540 mm.

L'excavatrice est munie d'une alarme de recul qui est fonctionnelle.

Fig. 5 - Photographie de l'excavatrice compacte impliquée dans l'accident
