RAPPORT D'ENQUÊTE

**Accident mortel survenu le 1^{er} novembre 2018 à un travailleur
dans une sablière appartenant à l'entreprise
Ronald O'Connor Construction Inc.
située au [...], route 105 à La Pêche**

Direction régionale de l'Outaouais

Date du rapport : 30 mai 2019

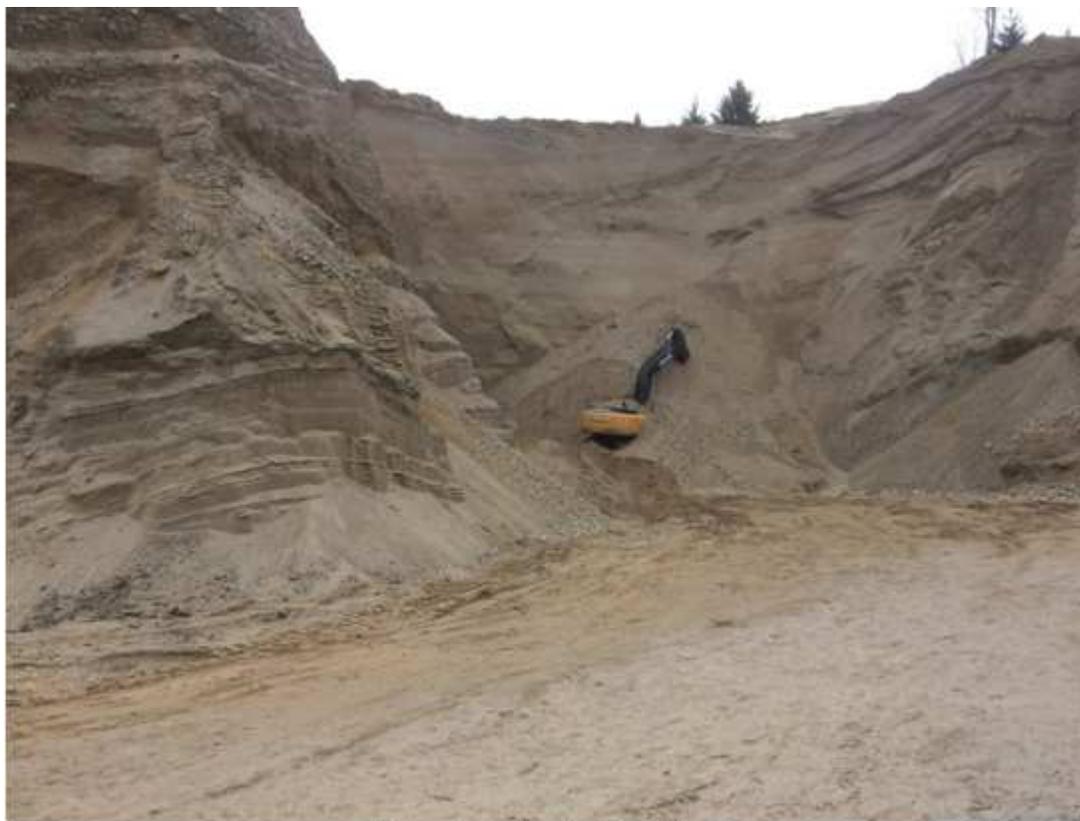
Photo 1 : Lieu de l'accident
Source : CNESST

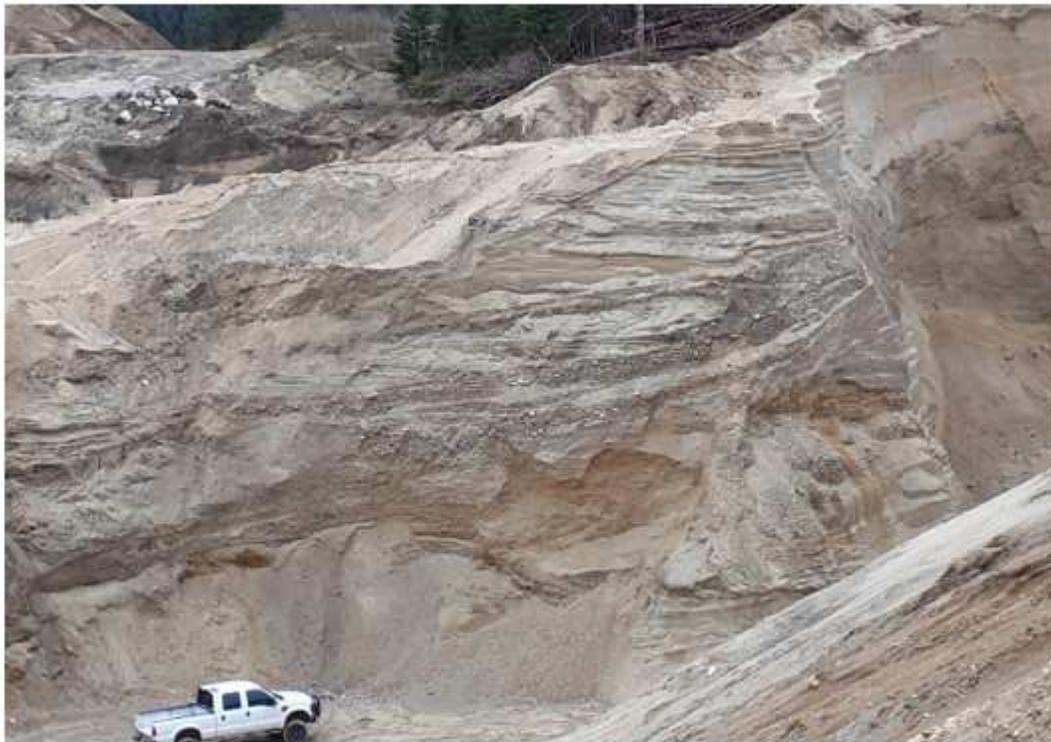
Dans les faces d'exploitation de la sablière, les matériaux sont majoritairement sableux. Ils se présentent sous la forme de grandes strates de sable légèrement inclinées contenant des horizons lenticulaires et discontinus de matériaux plus graveleux et un peu caillouteux. Les couches de sol peuvent présenter, sur de courtes distances, des variations latérales, dans leur composition granulométrique et leur épaisseur. Dans la partie nord de la sablière, des dépôts plus silteux et argileux ont aussi été observés.

Photo 6: Vues des parois d'exploitation illustrant les couches de sédiments
Source : Ministère de la sécurité publique

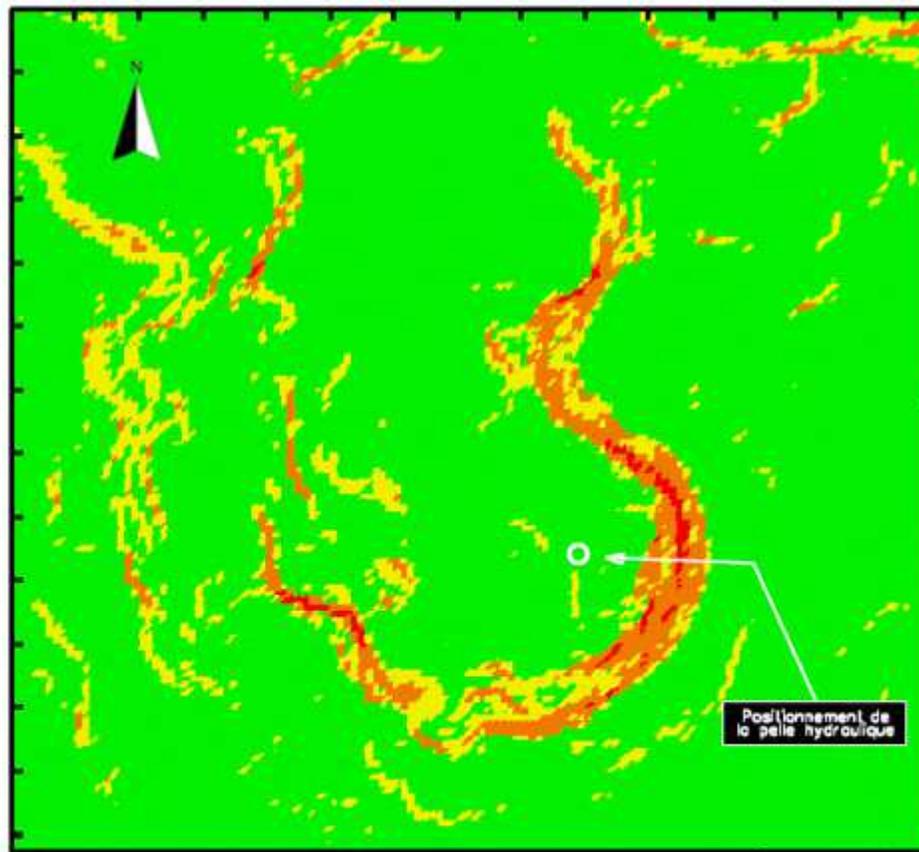
De plus, des inclinaisons supérieures à 45° pour tous les fronts d'exploitation étaient présentes. Les inclinaisons des parois sud et est oscillaient même entre 60° et 90° tels que le représente l'image 7.

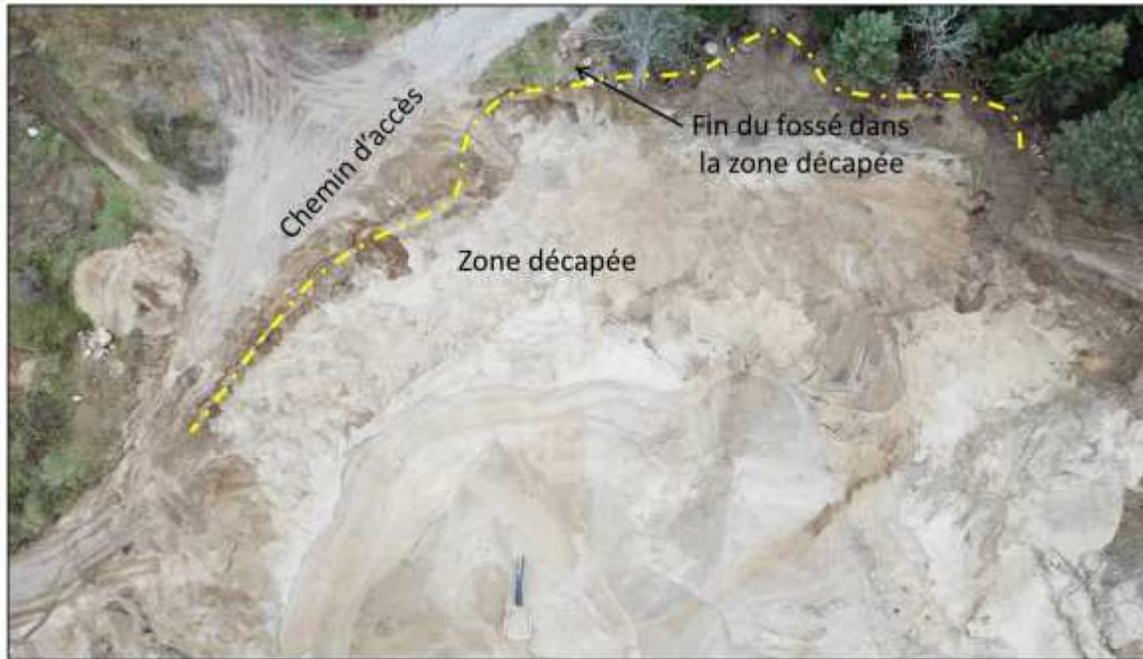
Les 29 et 30 octobre 2018, les arbres et la couverture végétale ont été retirés sur le dessus des fronts d'exploitation sud et est sur une profondeur d'environ 1 m. Ce décapage végétal a atteint le chemin d'accès menant au sommet de la sablière. Un fossé naturel, qui longeait le chemin d'accès du côté nord et qui recueillait les eaux de pluie et de fonte, a été détruit lors des manœuvres. Le fossé n'a pas été réaménagé à la suite du décapage effectué.

Photo 7 : Zone décapée, chemin d'accès et fin du fossé dans la zone décapée
Source : Avis géotechnique, Ministère des transports du Québec

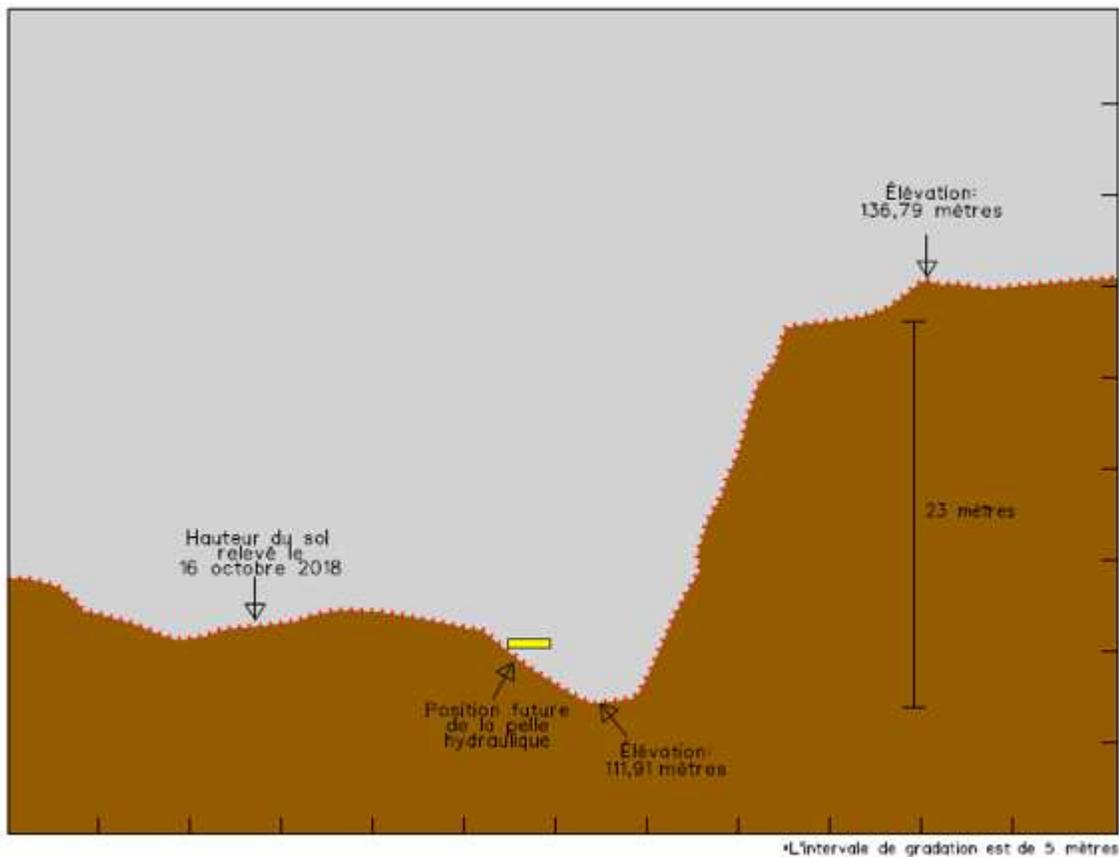
La pelle mécanique se trouvait devant la paroi sud-est, sur un amoncellement de sable d'une hauteur d'environ 3 m par rapport au plancher d'exploitation. Elle était à une distance maximale de 11,86 m de la paroi. Devant la pelle mécanique se trouvait une zone en dépression, plus profonde que le plancher d'exploitation environnant, et située au pied du talus. Au moment du relevé Lidar du 16 octobre 2018, cette cuvette faisait 5 m de profondeur par 12 m de largeur. Le jour de l'accident, elle avait une profondeur approximative de 2 à 3 m selon les propos de l'employeur.

Image 9 : Coupe de profil réalisée à partir du relevé Lidar du 16 octobre 2018
Source : Mozaik 3D

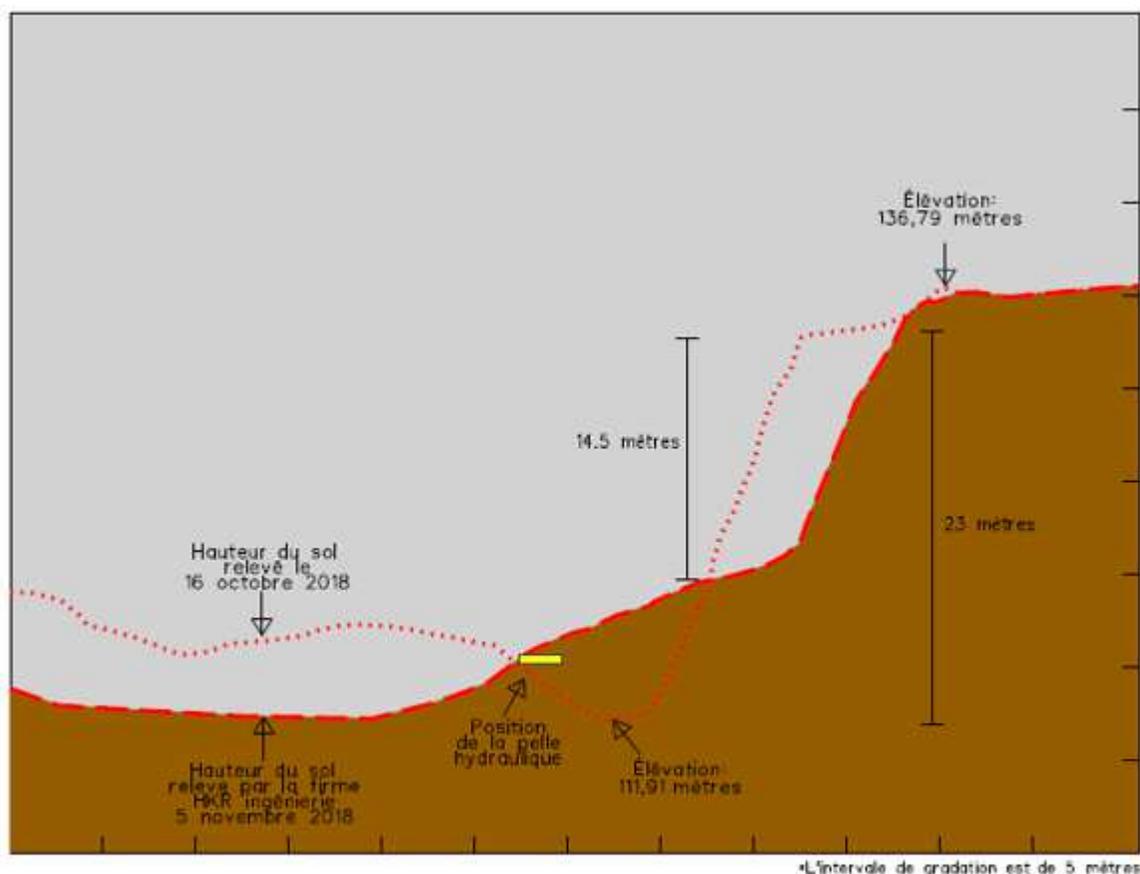
Le travailleur a prélevé du sable à une hauteur d'au plus 10,92 m. Le haut de la paroi atteignait 23 m, soit 12 à 13 m de plus que la position la plus haute du godet de la pelle mécanique. Alors que le travailleur a manœuvré vers l'ouest pour vider son godet, une section de la paroi sud-est s'est décrochée et a enseveli la pelle jusqu'au train arrière.

Image 10: Différence entre le relevé Lidar du 16 octobre 2018 et le relevé par arpentage du 5 novembre 2018
Source : Mozaïk 3D

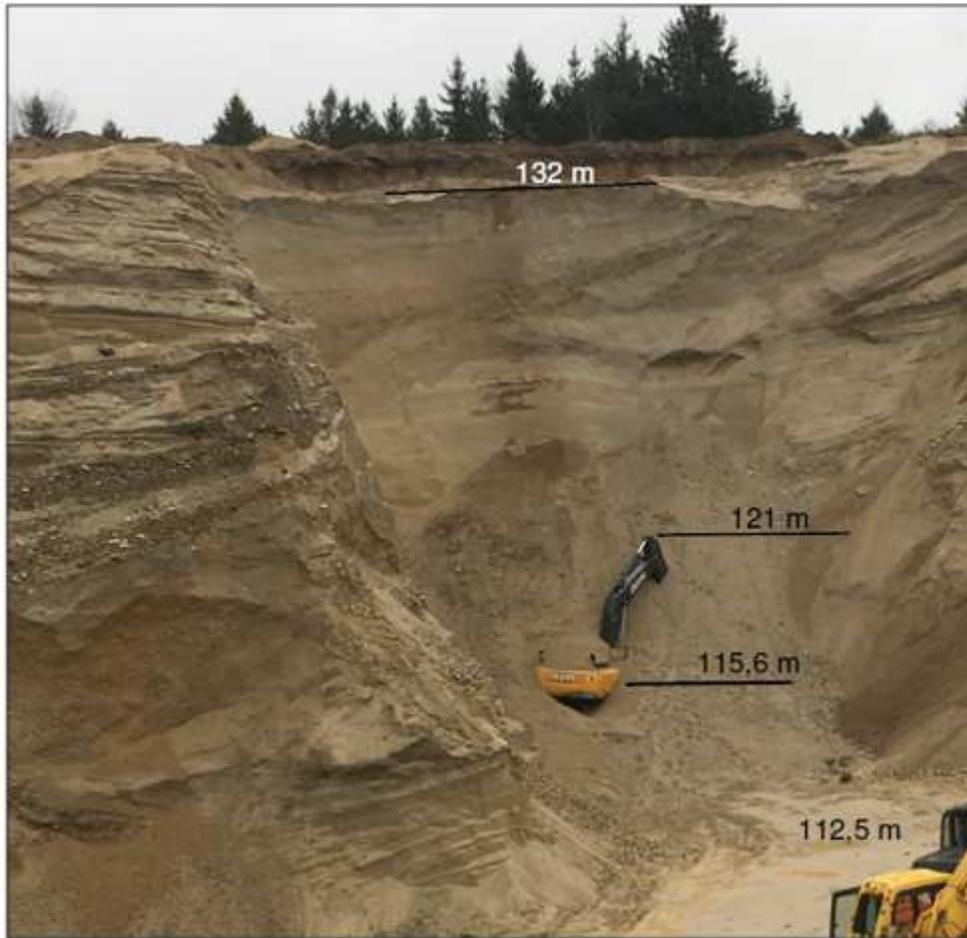
Au niveau de la pelle mécanique, l'élévation de sa partie arrière a été relevée par arpentage à 115,6 m. La partie supérieure de la paroi d'exploitation se situait à une élévation d'au moins 132 m. Après l'effondrement, la différence entre la partie arrière de la pelle et le sommet de la face d'exploitation a été évaluée à 16,4 m. Les sols effondrés se sont accumulés sur une épaisseur équivalente à la moitié de la hauteur de la paroi, et se sont stabilisés selon des inclinaisons de 19° à 25° sur près de 15 m de longueur.

Photo 8 : Différentes élévations prises lors du relevé par arpentage du 5 novembre 2018
Source : Avis géotechnique, Ministère des transports du Québec

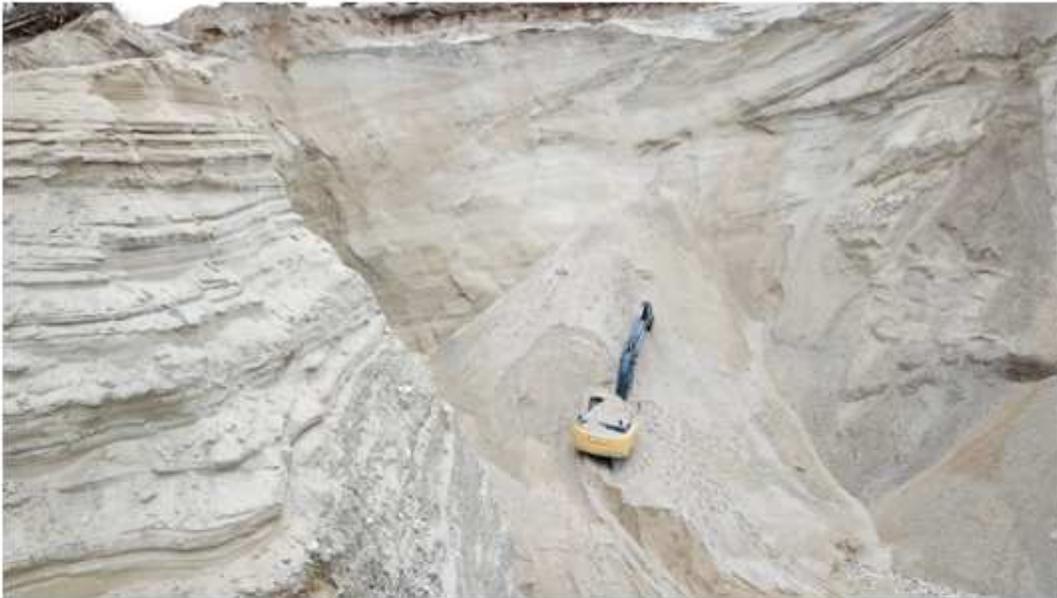
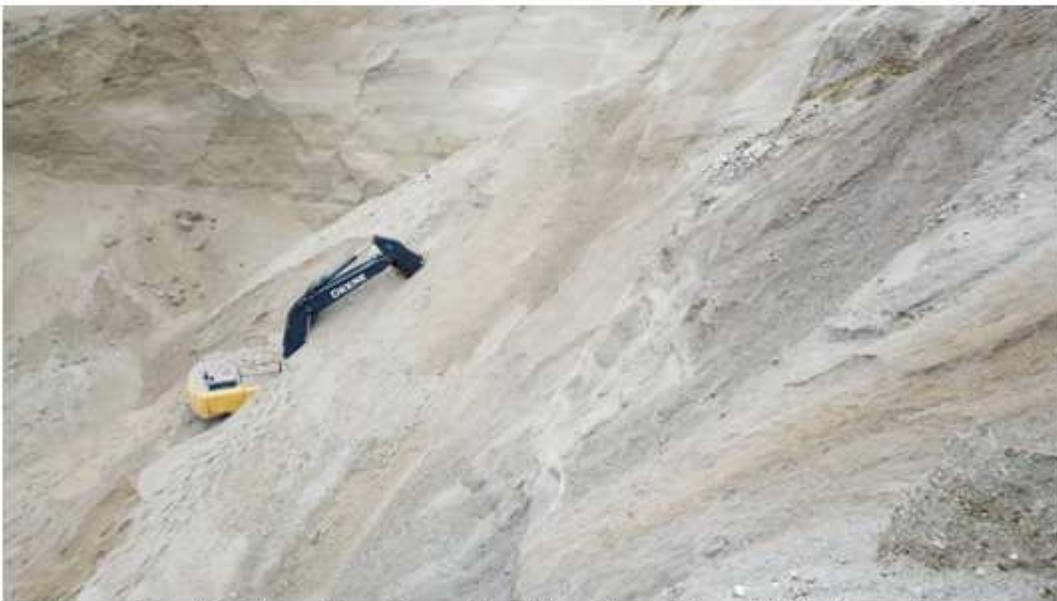
Photos 9 et 10 : Vues du volume de sable s'étant décroché de la paroi sud-est

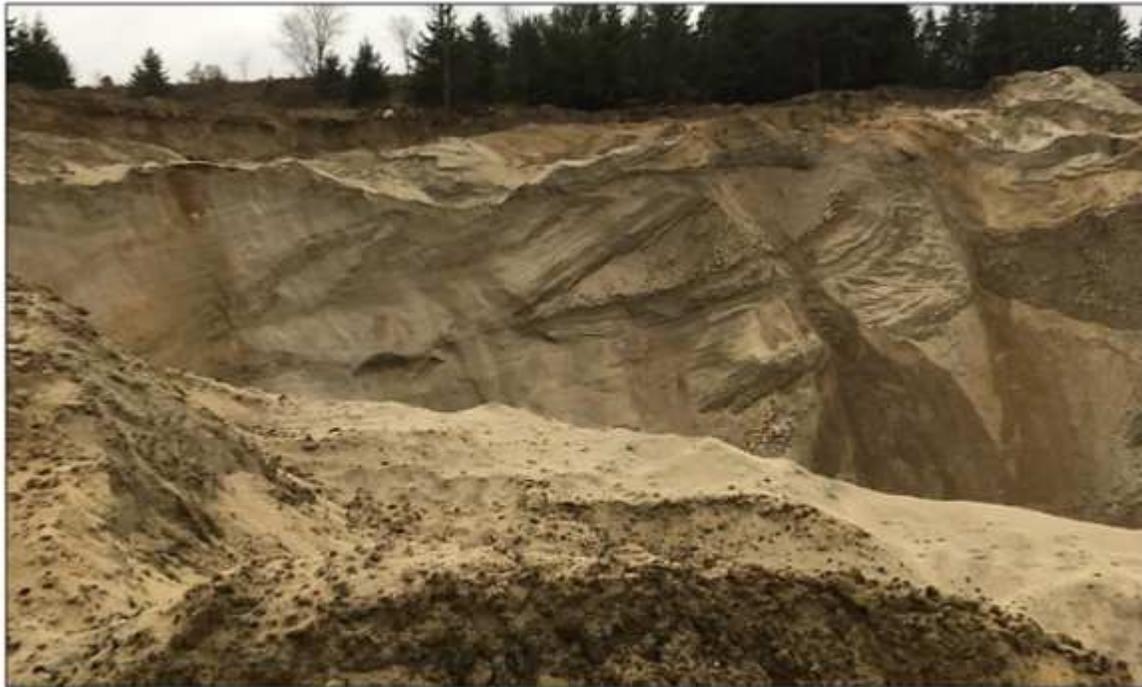
En ce qui a trait aux caractéristiques géologiques présentes dans la section effondrée, les spécialistes ont noté que la partie supérieure de la paroi, d'où provenaient les matériaux éboulés, était constituée presque exclusivement de sédiments sableux, avec quelques petites poches très localisées de gravier. Les couches sableuses présentaient des inclinaisons variables, en raison de leur entrecroisement, mais l'inclinaison (pendage) de certaines d'entre elles était orientée en direction de la face d'exploitation.

Photo 11: Inclinaisons des couches sableuses dans la partie supérieure de la face d'exploitation où a eu lieu l'accident

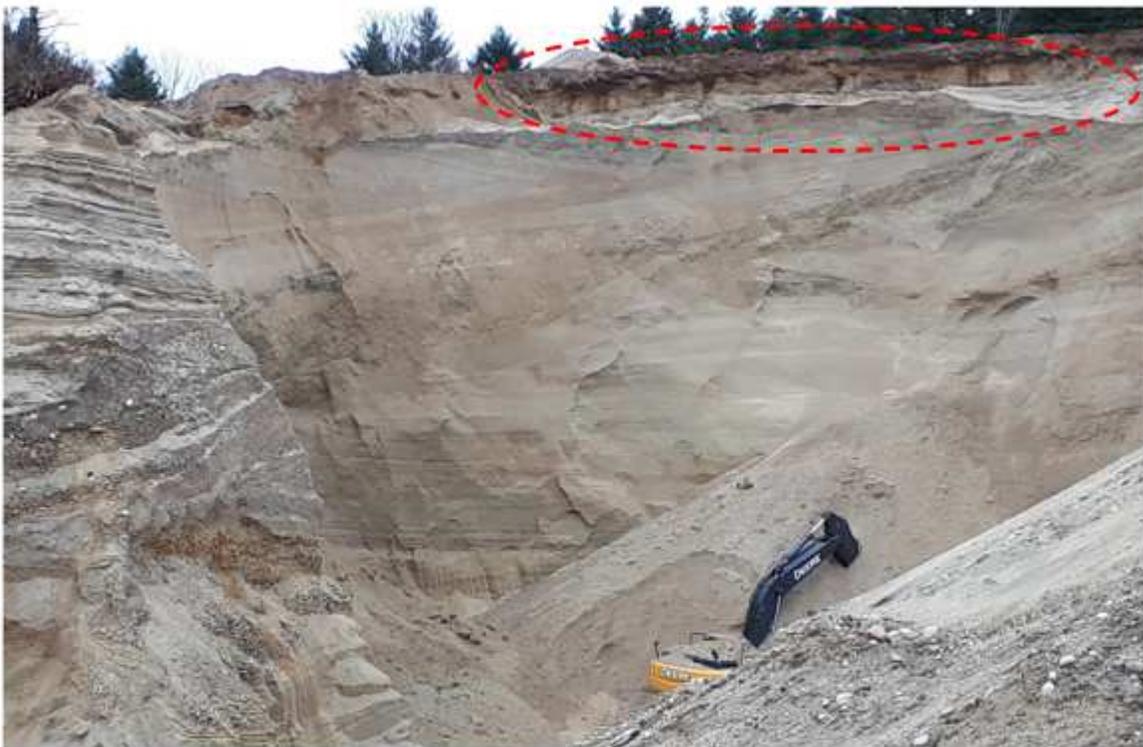
De plus, ils ont pu observer une zone humide dans la paroi située juste au-dessus de l'engin enseveli, à l'endroit où la face d'exploitation avait subi le glissement. Leurs déplacements sur le terrain leur ont aussi permis de visualiser une quantité importante d'eau qui s'écoulait de la fin du fossé naturel vers la zone décapée. De l'eau ruisselait sur le chemin d'accès et s'écoulait aussi vers la zone décapée. Des photos prises le jour de l'événement montraient des marques d'humidité visibles directement au sommet où l'effondrement s'est produit et, le lendemain, elles couvraient une partie de la paroi.

Photo 12 : Zones humides observées le 1er novembre 2018 le long du chemin d'accès et au sommet de la pelle
Source : Ministère de la sécurité publique

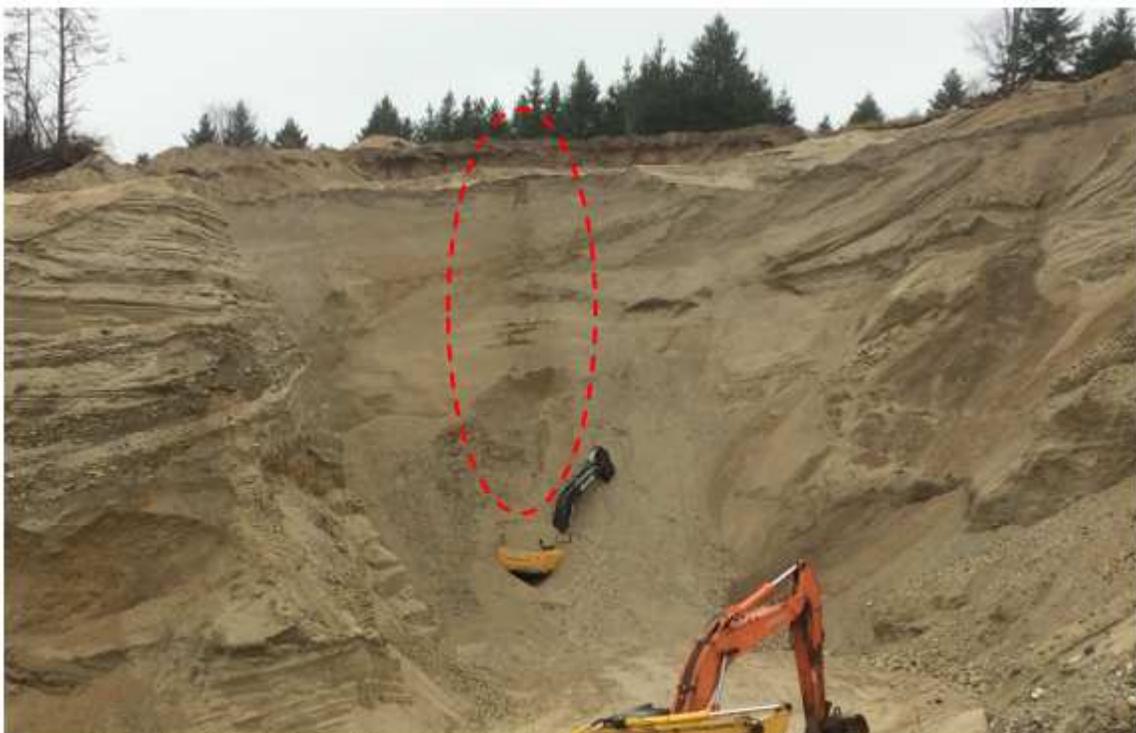
Photo 13 : Zone humide observée le 2 novembre 2018 dans la paroi effondrée
Source : CNESST

Toutefois, lorsque les conditions d'humidité sont modifiées dans de telles parois, la cohésion résultant de la succion capillaire peut diminuer ou même complètement se perdre. C'est ce qui s'est produit ici alors que, dans les cinq jours précédents l'accident, des précipitations totalisant 21,4 mm sont tombées dans le secteur de la sablière dont 9,1 mm le 31 octobre. De plus, au cours de cette même période, l'employeur a retiré la couverture végétale et les arbres sur le dessus des parois est et sud. La zone décapée atteignait le chemin d'accès situé au sud de l'exploitation et le fossé naturel qui le longeait. Ce fossé servait à recueillir les eaux de pluie et de fonte. L'enlèvement des sols de surface jusqu'au fossé a modifié les conditions d'humidité dans la paroi puisque le fossé n'a pas été réaménagé pour éviter que l'eau de ruissellement ne percole dans la paroi. Combiné au pendage des couches sédimentaires qui inclinait vers la zone d'excavation, ces éléments favorisaient l'écoulement de l'eau de ruissellement vers la paroi sud-est. Les zones humides observées au-dessus de la paroi sud-est le 1^{er} novembre 2018 et qui recouvraient cette dernière le 2 novembre viennent confirmer qu'une concentration d'eau de surface et

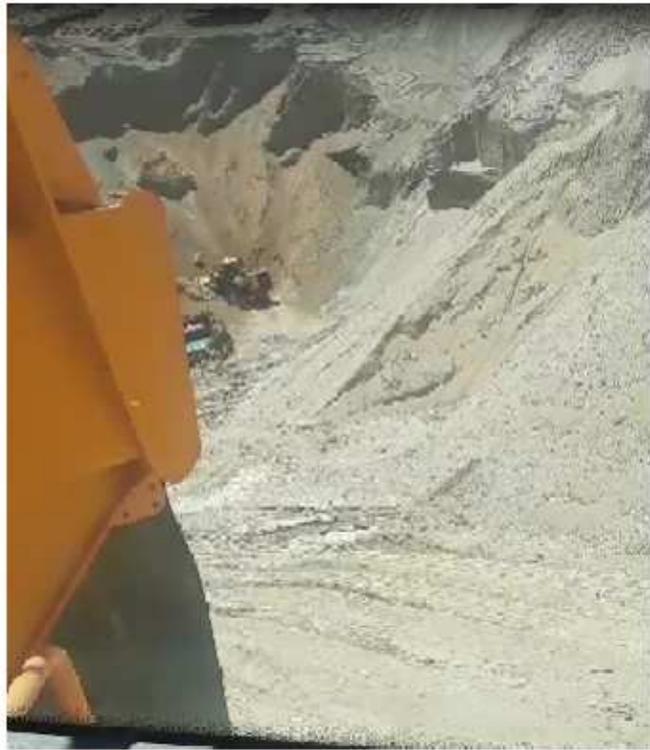
[A] a admis que c'est cette façon de faire qu'il a expliquée à M. [D] avant qu'il ne commence à excaver dans la zone d'exploitation. La consigne donnée était d'amorcer l'excavation par le bas de la paroi en remontant tout en surveillant bien partout parce que l'environnement était dangereux. C'est également cette méthode de travail qui a été enseignée à un autre travailleur [...]. Ce dernier nous a expliqué la méthode de travail à appliquer en ces mots : « On mange la paroi pis, à un moment donné, la paroi tombe ». L'image suivante illustre, en partie, la méthode expliquée par les personnes rencontrées, car il n'y avait pas de cuvette pour recueillir les matériaux qui se décrochaient de la paroi.

Photo 14 : Vue de l'exploitation tirée d'une vidéo prise le 12 juin 2018

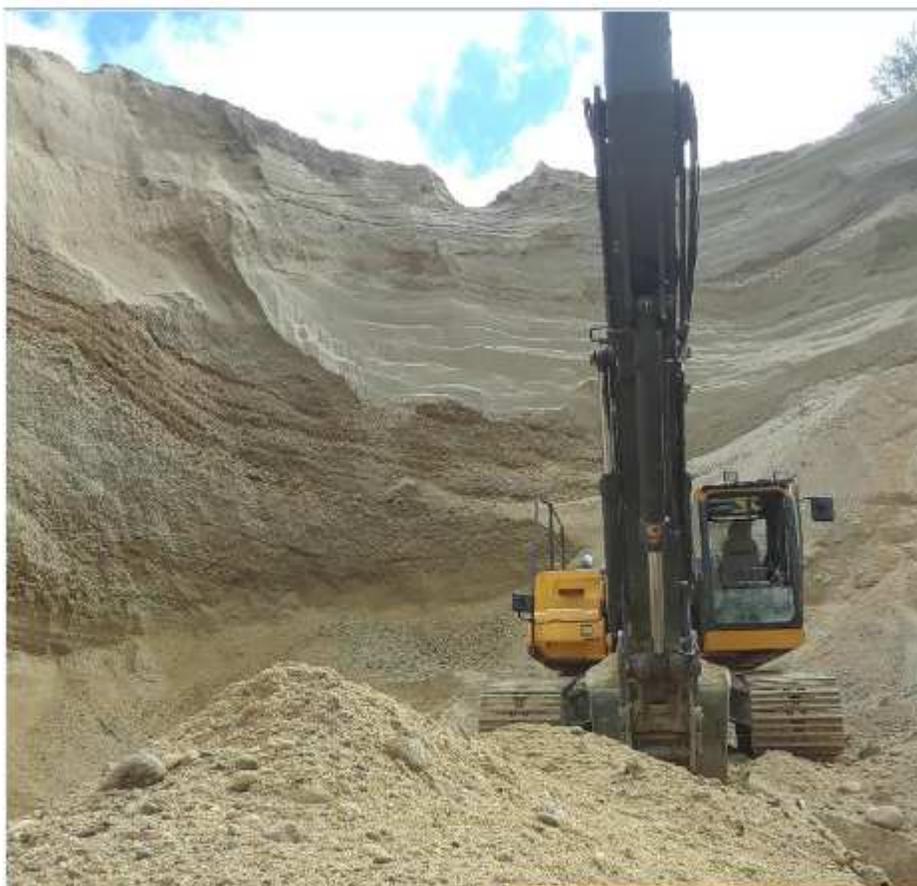
Photo 15 : Vue de l'exploitation le 12 septembre 2018

Des images de la sablière prises au cours de l'année 2018 ont également montré que la méthode d'exploitation choisie par l'employeur entraînait des opérations de sous-cavage alors que ce type d'opération est interdit par la réglementation et proscrit dans toutes les normes et ouvrages de référence en exploitation de mine consultés à cause des risques importants associés à la proximité de la cabine de l'équipement lourd qui pourrait être atteinte par des chutes de matériaux.

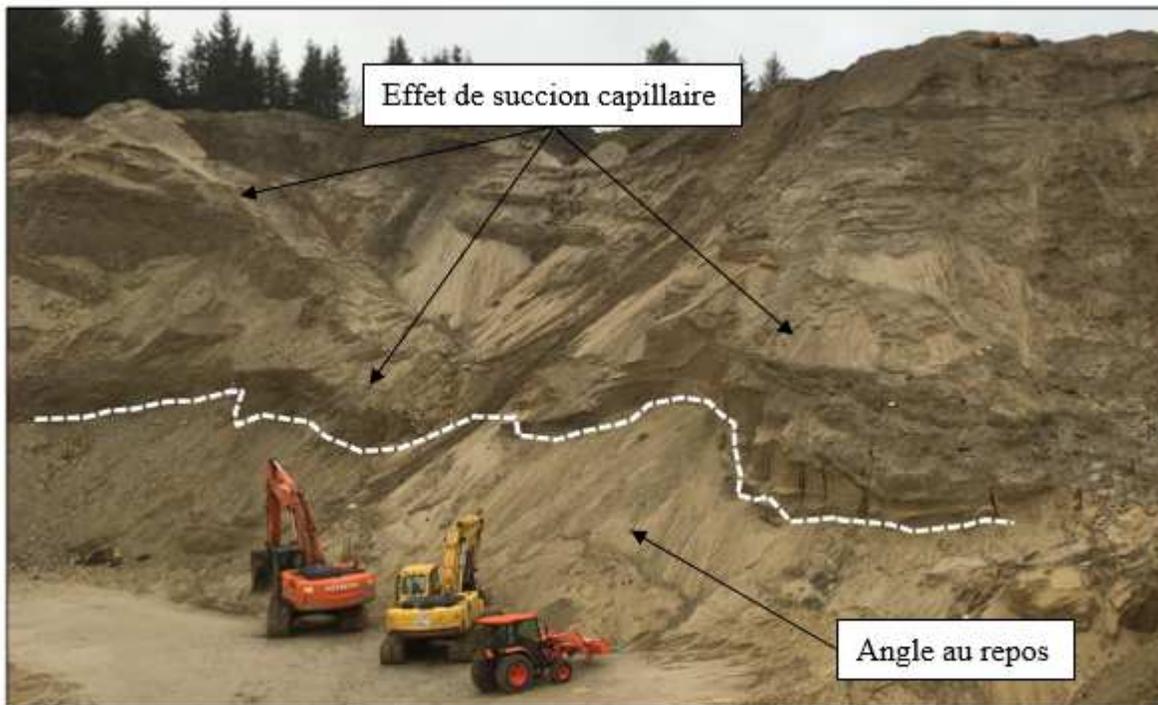
Une paroi de sable « partiellement » saturée d'eau est la troisième situation pouvant être observée. Dans ce cas où l'eau, les grains de sable et l'air sont tous en contact, il se produit un phénomène de « tension capillaire » qui engendre, par succion, une forme de cohésion apparente entre les particules de sol. Ces sols présentent ainsi une résistance à l'effondrement plus élevée qui permet alors aux parois de supporter des inclinaisons supérieures à l'angle au repos sans s'effondrer. Mais lorsque la paroi est exposée à l'air libre et qu'elle s'assèche progressivement, le phénomène de succion capillaire a tendance à s'estomper. Des tranches de sol peuvent alors s'écrouler subitement et s'accumuler aux pieds des pentes en formant des talus dont l'inclinaison respectera alors l'angle de repos naturel du sable. Comme l'illustre la photo 16, c'est cet « effet de succion capillaire » qui permet aux pentes visibles au-dessus des talus d'éboulis de demeurer stables pour un certain temps. Ce phénomène explique également, comme c'est le cas ici, l'existence de parois dont les hauteurs se situent entre 12 et 23 m et ayant des inclinaisons supérieures à 45° dans tous les fronts d'exploitation de la sablière alors que des activités régulières s'y déroulaient.

Photo 16 : Angle au repos du sable et effet de succion capillaire présents sur la paroi Ouest
Source : Avis géotechnique, Ministère des transports du Québec

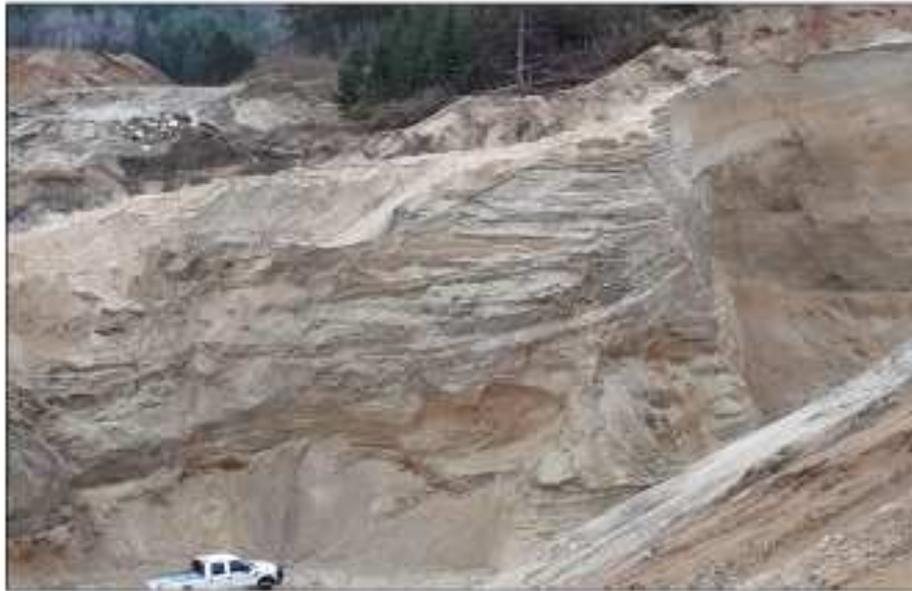
Figure 3.1: Vue des parois d'exploitation montrant des lits de sédiments sableux, recoupés par des strates lenticulaires de sédiments graveleux contenant des cailloux. Source : MSP, 1^{er} novembre 2018.

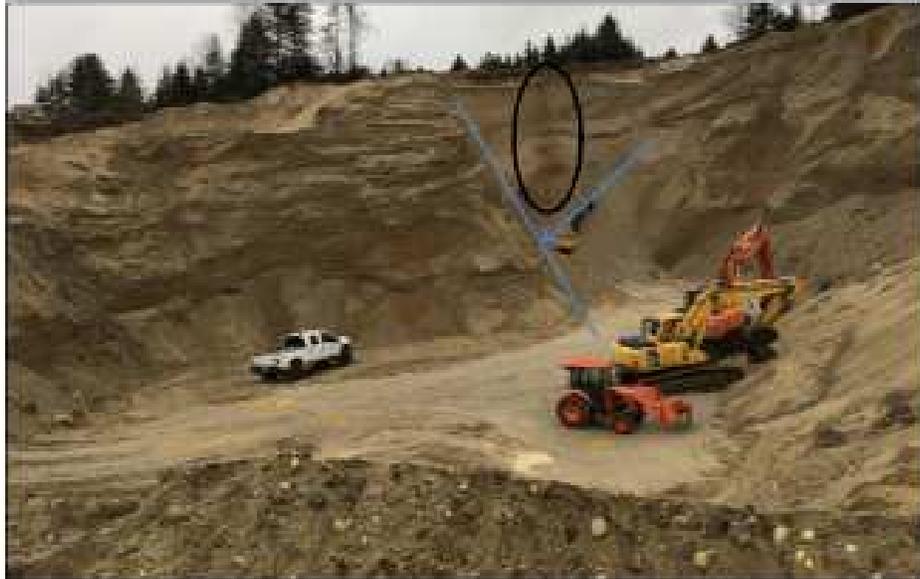
Enfin, une zone humide dans la paroi située juste au-dessus de l'engin enseveli a été observée le 2 novembre, à l'endroit où la face d'exploitation avait subi un glissement la veille (le cercle noir sur la Figure 4.2). En comparant les données topographiques et les images aériennes entre le levé du 16 octobre 2018 et le moment du drame, il est possible d'observer qu'une couche qui atteint un peu plus d'un mètre d'épaisseur a été retirée au sommet de la zone d'exploitation. La visite de la DGG le 2 novembre 2018 a permis de constater que la zone décapée atteint le chemin d'accès situé au sud et le fossé qui le longe (Figure 2.4 et Figure 4.4). D'ailleurs, beaucoup d'eau s'écoulait du fossé vers la zone décapée. De l'eau ruisselait sur le chemin et s'écoulait aussi vers la zone décapée (Figure 4.2). De plus, des marques d'humidité étaient visibles directement au sommet où l'éboulis s'est produit sur les photos de drone prises le jour de l'événement (Figure 4.5) et le lendemain, elles couvraient une partie de la paroi (Figure 4.2).

Figure 4.2 : Vue d'une paroi inclinée à près de 65°, mesurée avec un clinomètre de poche. Le cercle noir représente la zone humide observée par la DGG le 2 novembre.

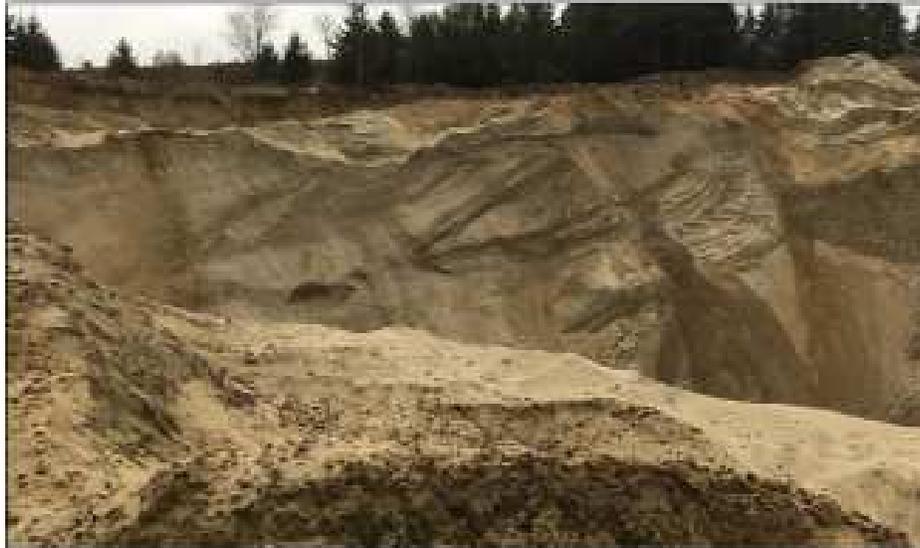
Figure 4.3 : Vue rapprochée de la partie supérieure de la face d'exploitation où s'est produit l'accident de travail.

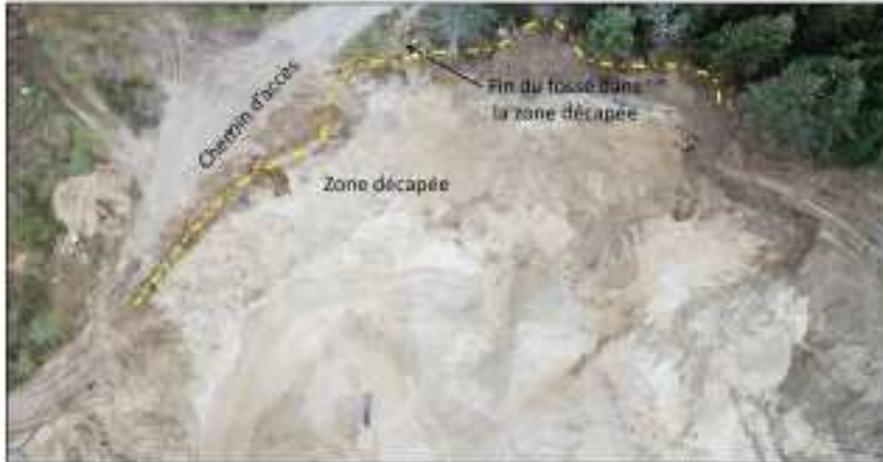
Figure 4.4 : Vue par drone du chemin d'accès et du fossé qui se termine dans la zone décapée (Source []).

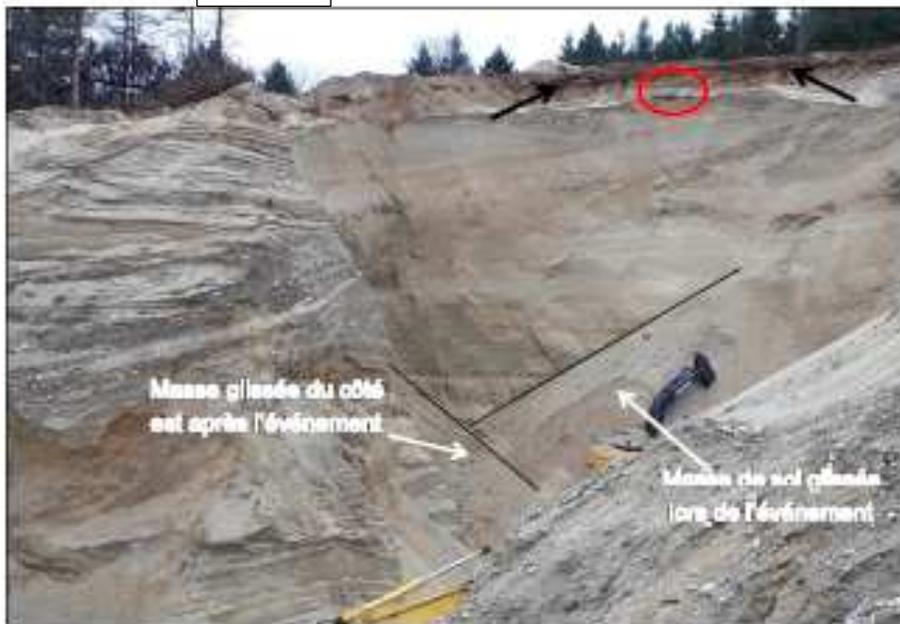
Figure 4.5: Vue du site le 1^{er} novembre 2018. Le cercle rouge indique la zone d'humidité au sommet de la pelle hydraulique ensevelie. Les flèches noires montrent des zones humides le long du chemin vers l'endroit où les sols de surface ont été décapés. Source : MSP.

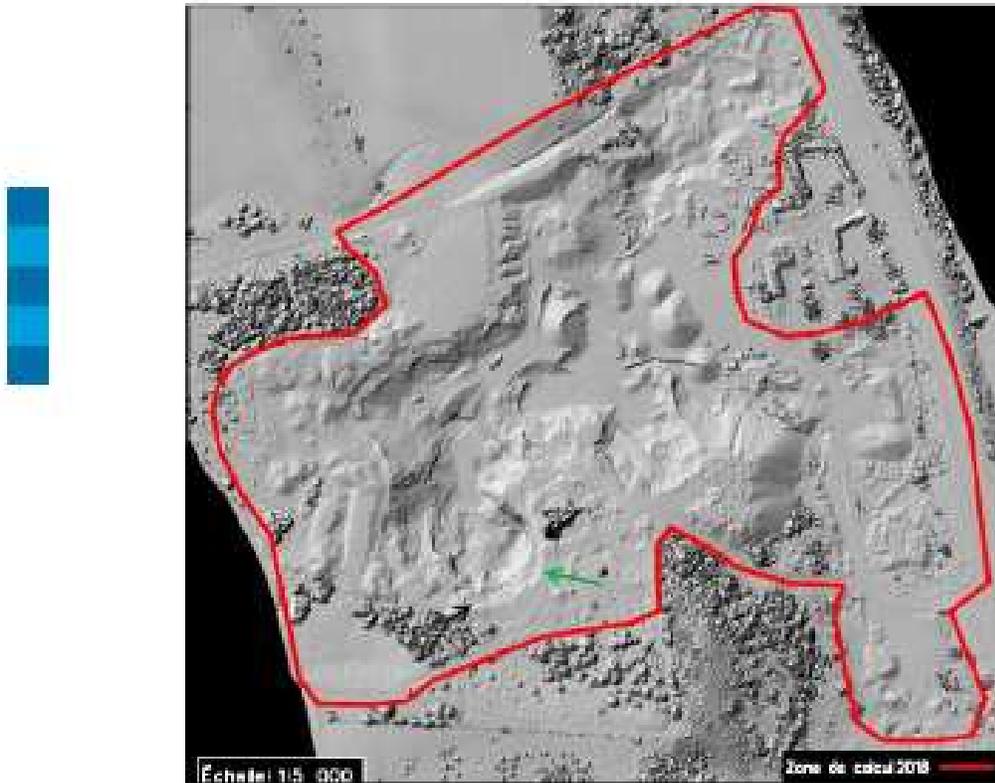
Figure 5.1 : Image lidar du 16 octobre 2018 (source : Mosaic 3D). Les flèches noires indiquent des parois très inclinées. La flèche verte montre une dépression au pied d'une paroi.

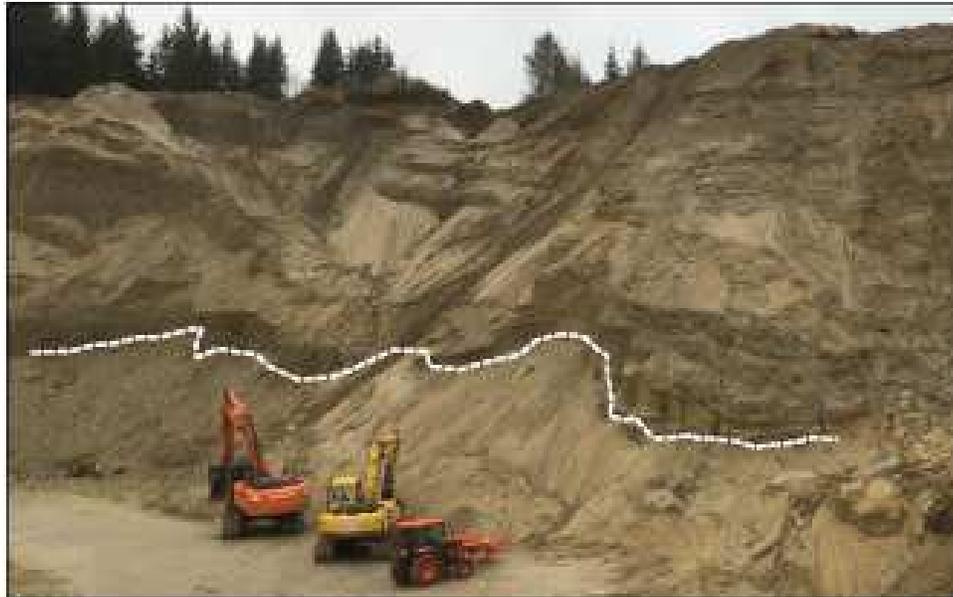
Figure 6.1: Photo illustrant diverses conditions de stabilité des faces d'exploitation de la sablière. Les talus d'éboulis situés sous la ligne blanche reposent pour la plupart selon l'angle au repos du sable. Les pentes plus raides au-dessus bénéficient d'un effet de succion capillaire.
