**RAPPORT D'ENQUÊTE****EN004391**

**Accident ayant causé la mort d'un travailleur de l'entreprise  
Construction Cordero inc., survenu le 13 février 2023  
sur un chantier de construction situé au  
3480, boulevard Saint-Elzéar Ouest à Laval**

**Service de la prévention-inspection – Laval**

**Date du rapport : 27 septembre 2023**

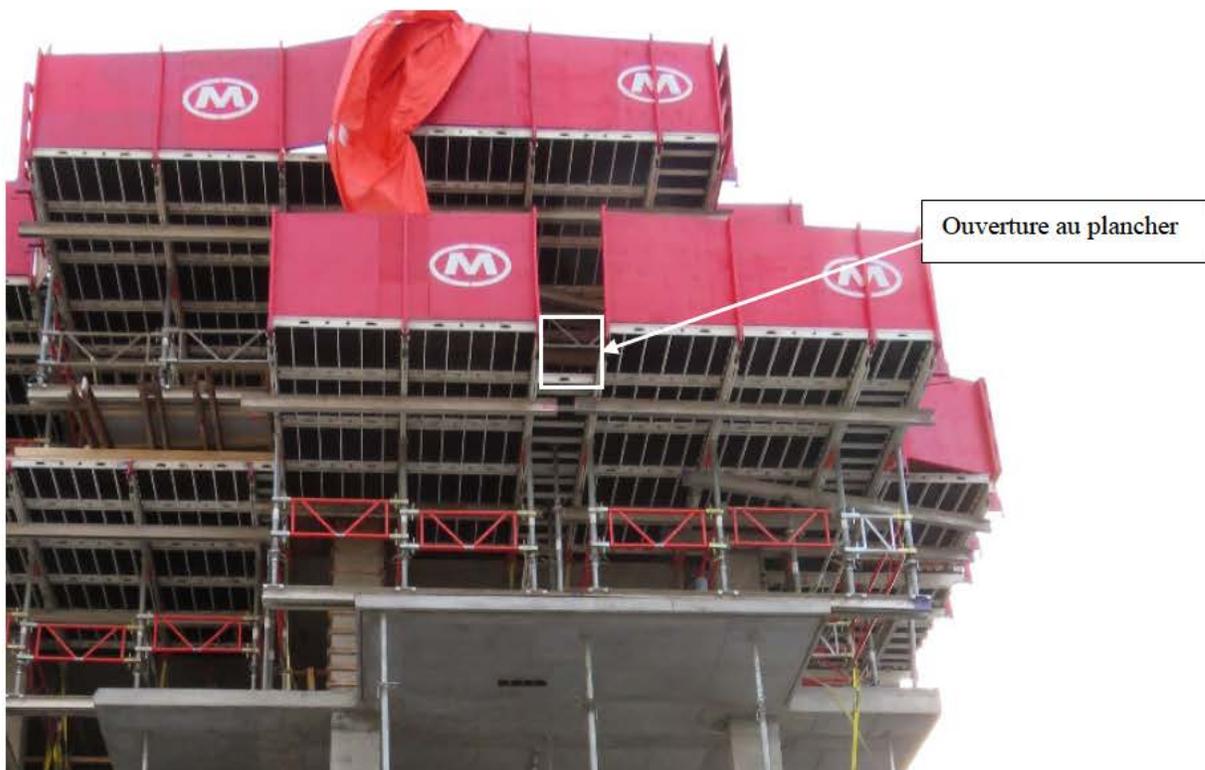
Le travailleur se trouve alors sur une section du plancher du 6<sup>e</sup> étage, en porte-à-faux par rapport à la dalle de béton, dans une section où les opérations de décoffrage sont amorcées. Le travailleur, qui s'affaire à décoincer la toile, tombe dans une ouverture au plancher qui a été faite pour permettre l'enlèvement des éléments de coffrage. Il fait une chute libre de six étages.

**Figure 1 : Vue du lieu de l'accident**  
Source : CNESST

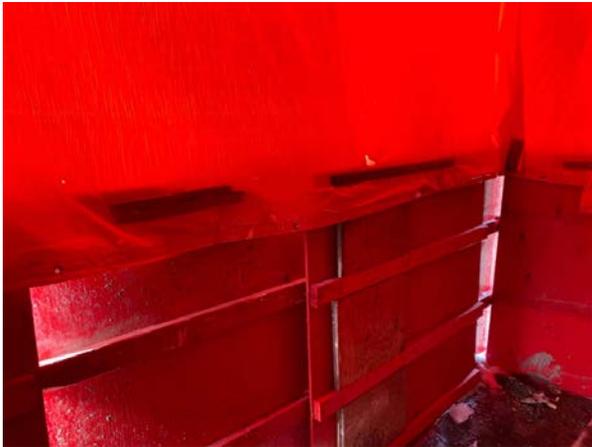
**Fig. 3 :** *Toile retenue à l'étage inférieur, configuration similaire à celle du 6<sup>e</sup> étage*

Lorsqu'un travailleur tire manuellement une toile, elle peut se coincer dans des éléments de coffrage. Un travailleur doit parfois descendre à l'étage inférieur pour la décoincer. Pour ce faire, il utilise, au besoin, une pièce de bois pour atteindre la zone de coincement de la toile.

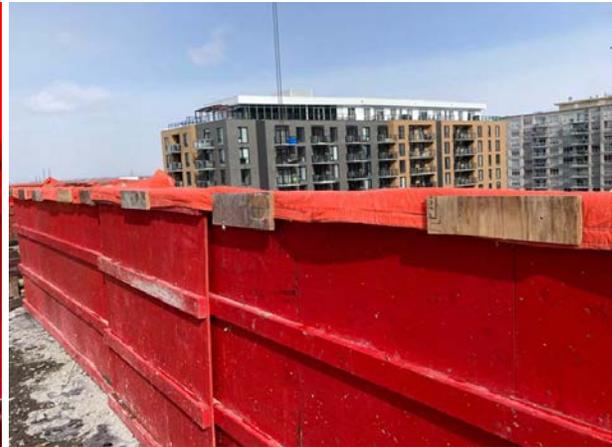
**Fig. 4 :** *Toile retenue à l'étage supérieur, configuration similaire à celle du 7<sup>e</sup> étage*

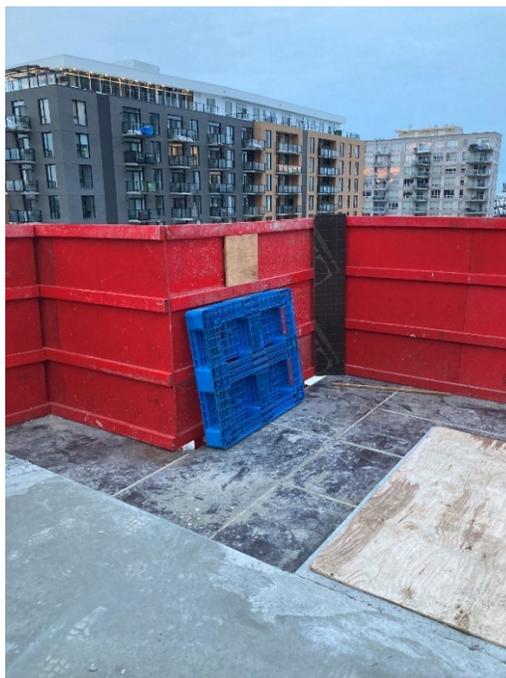
Afin d'éliminer le danger de chute de hauteur, des garde-corps rouges sont intégrés aux formes volantes. Ces garde-corps ont une hauteur de 1,57 m. Lorsque toutes les formes volantes sont installées sur le périmètre, les travailleurs ne sont pas exposés à un danger de chute (voir figure 12).

**Fig. 12** - Garde-corps rouge intégré aux formes volantes en bordure du plancher  
Source : CNESST

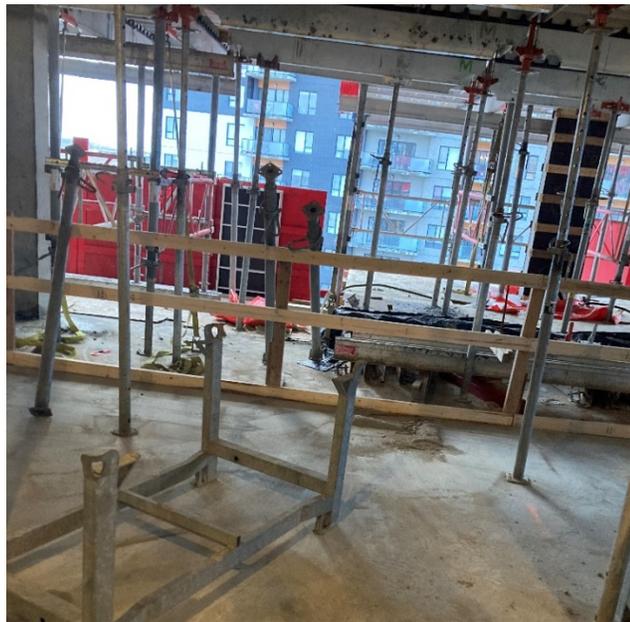
Environ un ou deux jours après la coulée de béton, une autre rangée de garde-corps en bois est installée en vue de l'enlèvement des formes volantes. Ces garde-corps sont positionnés à une distance qui varie approximativement entre 1,5 à 5 m des garde-corps rouges (voir figures 13 et 14). Cette distance diffère selon la configuration de la dalle de béton. Ils sont construits en bois, avec une lisse supérieure et une lisse intermédiaire, et sont fixés dans le béton. Les montants et les lisses possèdent une dimension de 40 mm sur 90 mm (madriers 2 x 4).

**Fig. 13** - *Garde-corps en bois installés à environ 5 m des garde-corps rouges*  
Source : CNESST

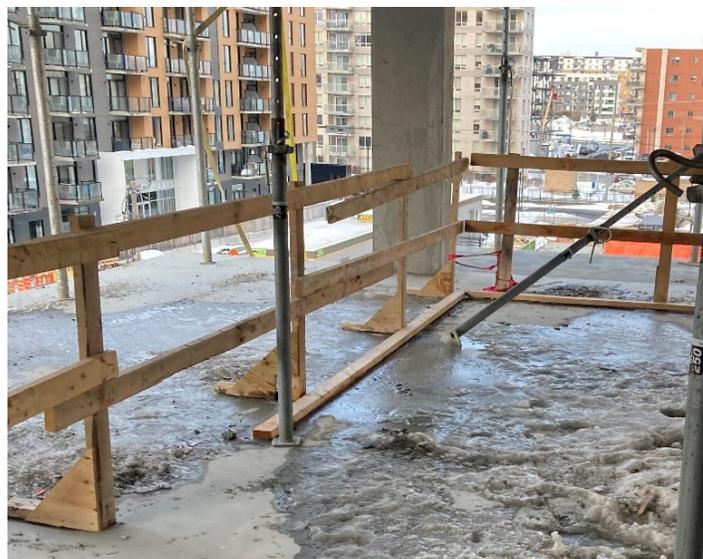
**Fig. 14** - *Garde-corps en bois positionnés à quelques mètres du bord de la dalle de béton après l'enlèvement des systèmes de coffrage*  
Source : CNESST

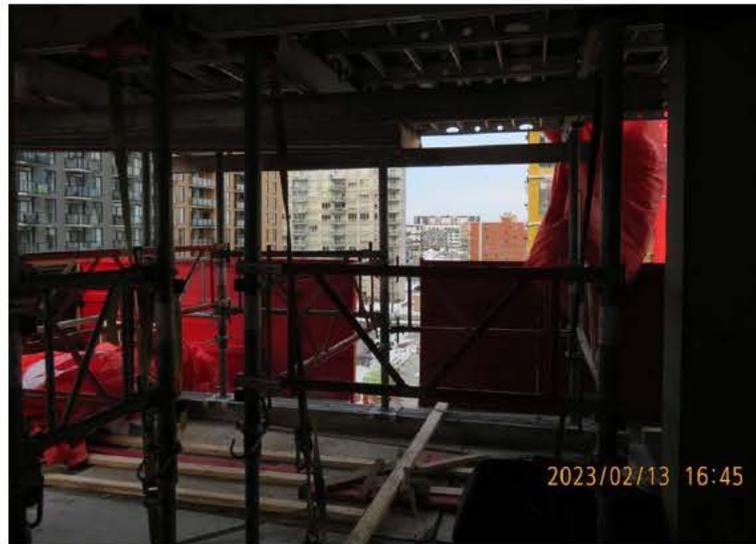
Le charpentier-menuisier descend au 6<sup>e</sup> étage pour décoincer la toile. Elle est coincée à quatre endroits entre le haut du garde-corps (1,57 m) et le coffrage du 7<sup>e</sup> étage (2,75 m). L'aire de travail encombrée comporte des étalements des formes volantes et leurs cadres multifonctionnels, des pièces de bois, une poutrelle sur le sol, des sangles ainsi que des toiles de plastique (voir figure 15).

**Fig. 15** - Aire de travail entre les deux rangées de garde-corps encombrée au moment de l'accident

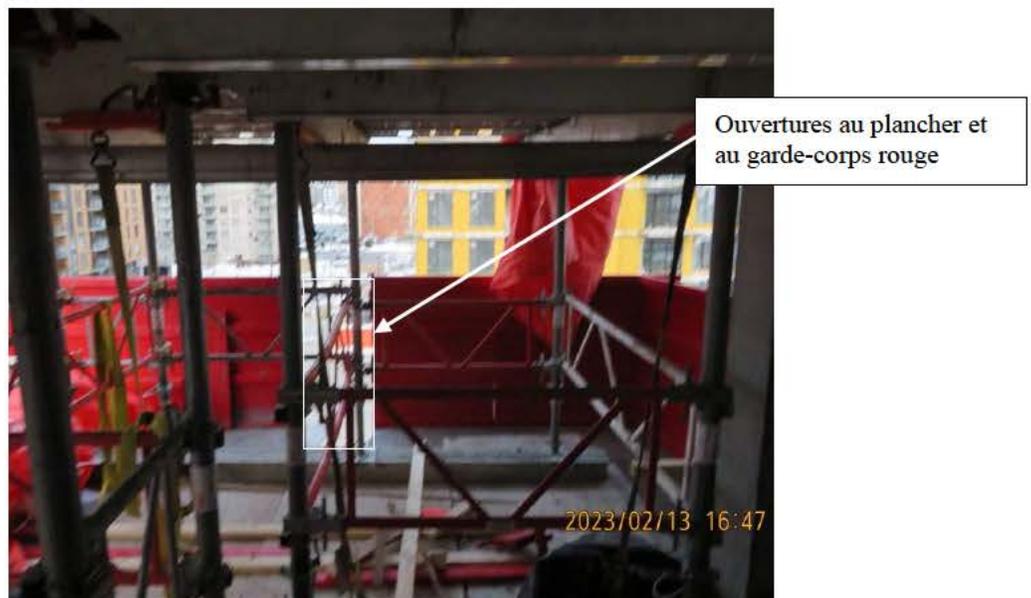
Pour permettre l'enlèvement des formes volantes, des panneaux de plancher et des sections de garde-corps rouges du périmètre extérieur doivent être retirés. Ces ouvertures sont créées pour permettre de déplacer les formes volantes avec la grue à tour. Un palonnier de levage appelé « fourchette » est utilisé (voir figure 11). L'ouverture dans le plancher par laquelle le charpentier-menuisier est tombé est de 61 cm sur 150 cm.

Au moment de l'accident, les garde-corps rouges en bordure du plancher sont présents au coin nord-est. Une ouverture est faite au niveau du plancher et du garde-corps rouge à proximité de la toile à décoincer (voir figure 16).

**Fig. 16** : Aire de travail entre les deux rangées de garde-corps avec ouvertures au plancher et au garde-corps rouge au moment de l'accident
