EN004397**RAPPORT D'ENQUÊTE**

**Accident ayant causé des blessures à un travailleur de l'employeur
9229-7639 Québec inc., ci-appelé S. X. B. Environnement, survenu le
28 avril 2023 à la Fonderie Horne de Glencore Canada Corporation
située au 101, avenue Portelance, Rouyn-Noranda**

**Service de la prévention-inspection – Abitibi-Témiscamingue
et Nord-du-Québec**

Date du rapport : 13 février 2024

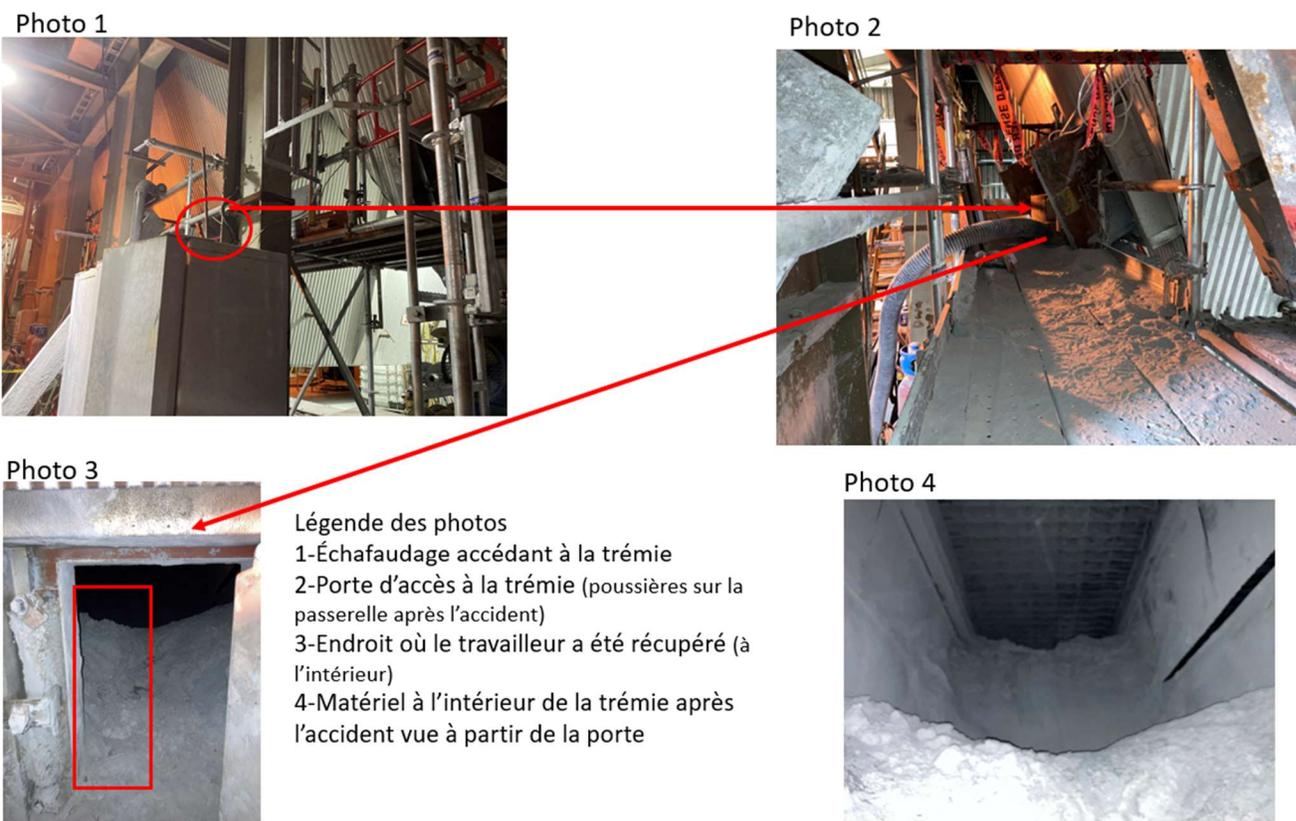
Figure 1 - Lieu de l'accident

Le travailleur de l'employeur, avant d'être enseveli, se trouve à l'intérieur de la trémie 3 de l'unité de filtration 61-62, près de la porte d'accès. L'accès à la trémie est possible par un échafaudage à rosette. Ce dernier cache l'identification des espaces clos (voir figure 1).

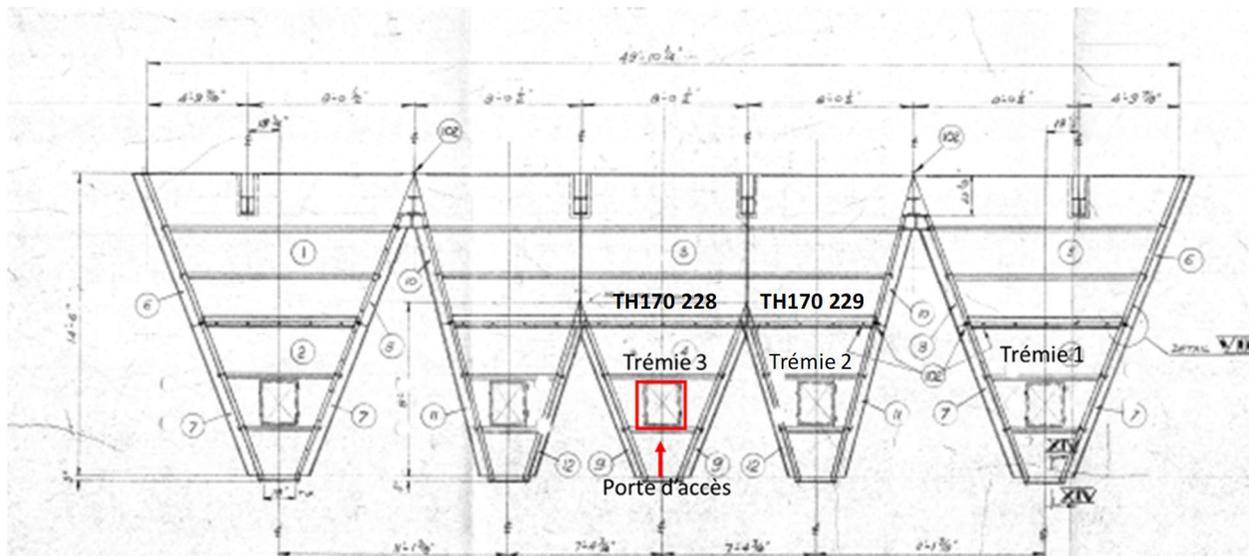
Fig.6 - Vue de profil trémies

Au moment de l'événement, les deux travailleurs de l'employeur ont pour tâches de poursuivre le travail de l'équipe de jour du même employeur, soit le nettoyage par aspiration des résidus de poussières à l'intérieur des trémies. Ils sont rendus à la porte 3 (voir figure 6).

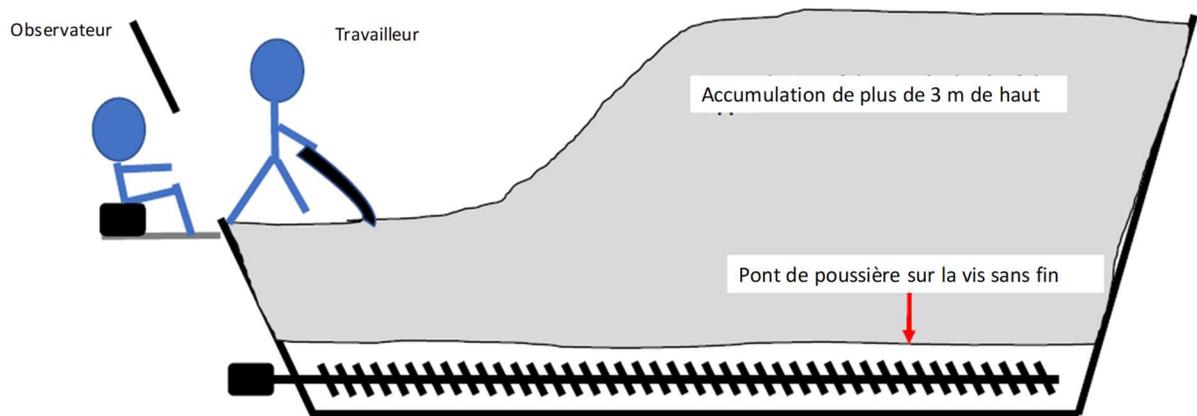
Fig. 9 - Schéma de l'accumulation à l'intérieur de la trémie
Source : Fonderie Horne modifié par la CNESST

Au moment où le travailleur se prépare à entrer à l'intérieur de la trémie 3, les deux travailleurs de l'employeur constatent qu'il y a une accumulation de poussières à la hauteur de la porte, qui va jusqu'à une hauteur de plus de 3 m (10 à 15 pieds) plus loin dans la trémie, comme présentée à la figure 9.

Les deux travailleurs de l'employeur constatent qu'il y a une accumulation de poussières à la hauteur de la porte qui va jusqu'à une hauteur de plus de 3 m (10 à 15 pieds) plus loin dans la trémie. Ceci confirme l'absence de vérification du niveau de poussières dans la trémie, malgré la vidange de celle-ci par la méthode alternative. Cette absence de vérification amène une modification potentielle des conditions atmosphériques dans la trémie à cause de la présence d'un contaminant à une concentration inconnue. Ceci induit une atmosphère considérée comme un DIVS. Cette condition possible de DIVS n'a pas été considérée sur le permis d'entrée en espace clos ou dans la procédure d'entrée en espace clos. La présence d'un contaminant à une concentration inconnue dans un espace clos aurait dû nécessiter la présence d'une équipe de sauvetage prête à intervenir dans les 4 à 6 minutes, telle que requise par la norme CSA Z1006:16.

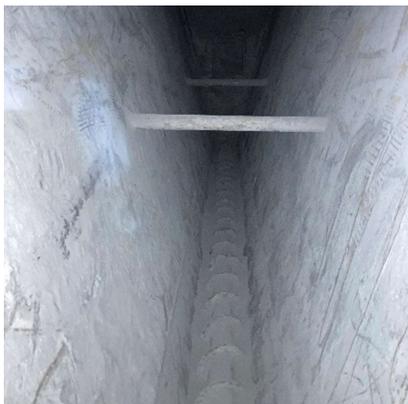
Fig. 10 - Barre de renfort

Le travailleur entre dans la trémie 3 sur la poussière accumulée et commence par aspirer une section dans le bas de la trémie sur la vis sans fin, afin de se faire un espace de travail stable. Pour se faire, le travailleur nous mentionne se positionner sur les barres de renfort (voir figure 10) situées à la hauteur du bas de la porte de la trémie.
