EN004398**RAPPORT D'ENQUÊTE**

**Accident ayant causé la mort d'un travailleur de
l'entreprise Alimentation Duchemin inc., survenu
le 6 février 2023 au 1535, boulevard Le Corbusier, Laval.**

Service de la prévention-inspection – Laval

Date du rapport : 17 octobre 2023

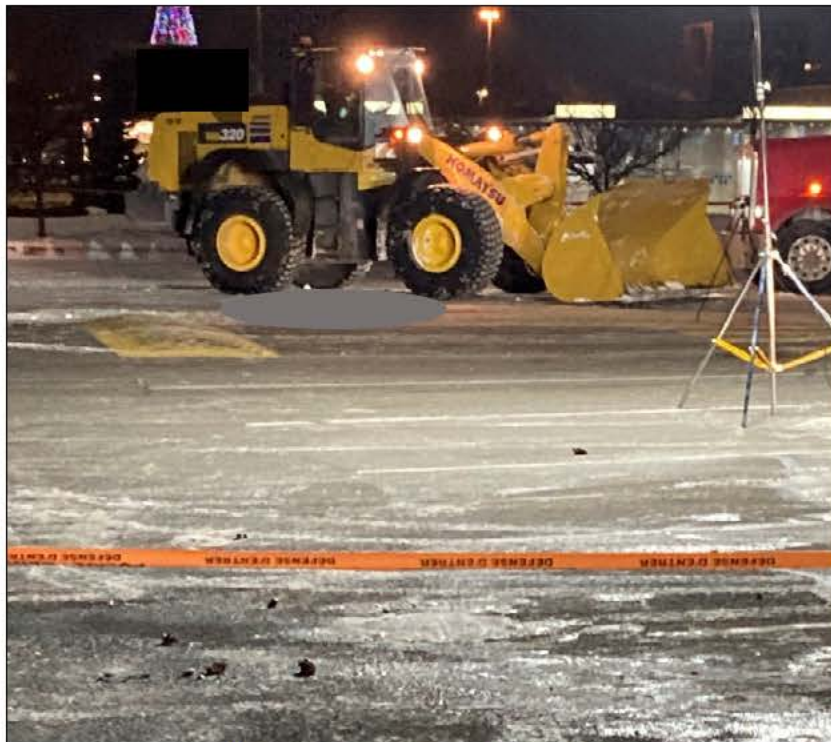
Le 6 février 2023, vers 21 h 20, un **B** de l'entreprise Alimentation Duchemin inc. ramasse les paniers d'épicerie vides dans le stationnement du commerce avant la fermeture de l'établissement prévue à 21 h 30. Au même moment, des opérations de chargement de la neige ont lieu au fond de la 2^e partie du stationnement. Alors qu'il se dirige vers cette zone de travail, **B** est heurté par la chargeuse sur roues qui effectue une manœuvre de recul.

Figure 1 - Scène de l'accident

Le 7 février 2023, à la suite de l'accident, les travaux de chargement de la neige dans la 2^e partie du stationnement du commerce sont suspendus. Au rapport d'intervention RAP1416623, les inspecteurs de la CNESST rendent une décision interdisant à l'entreprise Les serres Sylvain Cléroux inc. d'utiliser la chargeuse sur roues impliquée dans l'accident afin de vérifier son état de fonctionnement. Un scellé est apposé sur la chargeuse sur roues Komatsu, modèle WA320, portant le numéro de série [REDACTED]

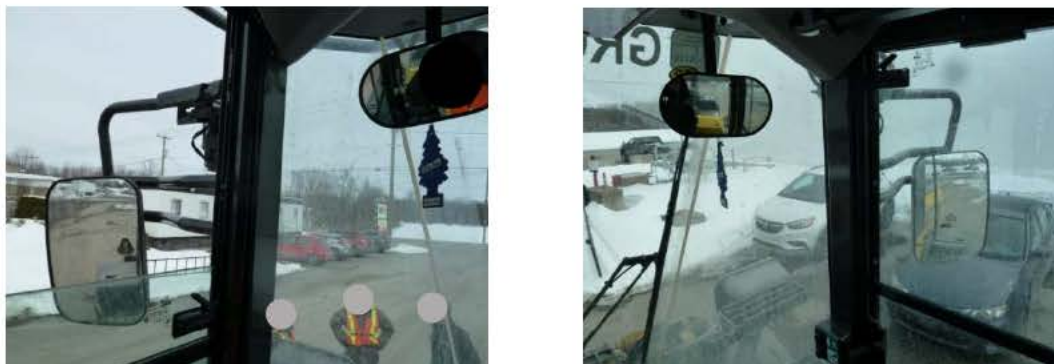
La chargeuse sur roues est munie d'un gyrophare installé sur le toit de la cabine de conduite. L'angle des rétroviseurs latéraux peut être ajusté de sorte qu'une personne placée debout à droite ou à gauche de la partie arrière du véhicule soit visible (voir figures 8 et 9).

Fig. 8 et 9 – Vues à partir des rétroviseurs latéraux externes

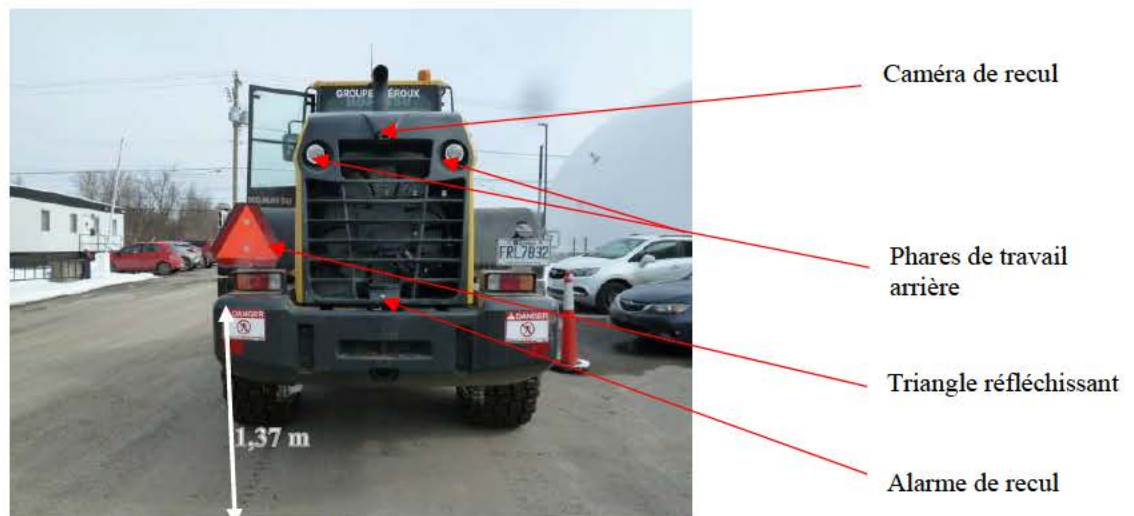
Le pare-chocs arrière de la chargeuse sur roues est d'une longueur de 1,8 m et sa hauteur, au point le plus haut, est de 1,37 m à partir du sol. Le véhicule est équipé de phares de travail avant et arrière, de feux avant et arrière, de feux de détresse ainsi que d'un triangle réfléchissant arrière (voir figure 10).

Une alarme de recul est installée sous la grille arrière du véhicule, au-dessus du pare-chocs. Selon le manuel du fabricant, l'alarme, de type tonal, produit une pression sonore de 107 dB (± 4 dB) à une fréquence de 1900 Hz (± 200 Hz).

Un système avec une caméra de *rétrovision*² est intégré à la grille arrière du véhicule (voir figure 10). Cette caméra est installée à une hauteur de 2,22 m à partir du sol. Son angle est ajusté par le fabricant de manière à permettre à l'opérateur de contrôler la vue arrière du véhicule à partir de sa cabine. Dans la cabine de conduite, l'écran est situé au côté avant droit, par rapport au siège de l'opérateur (voir figures 11 et 12).

Fig. 10 – Vue arrière de la chargeuse sur roues
Source : CNESST

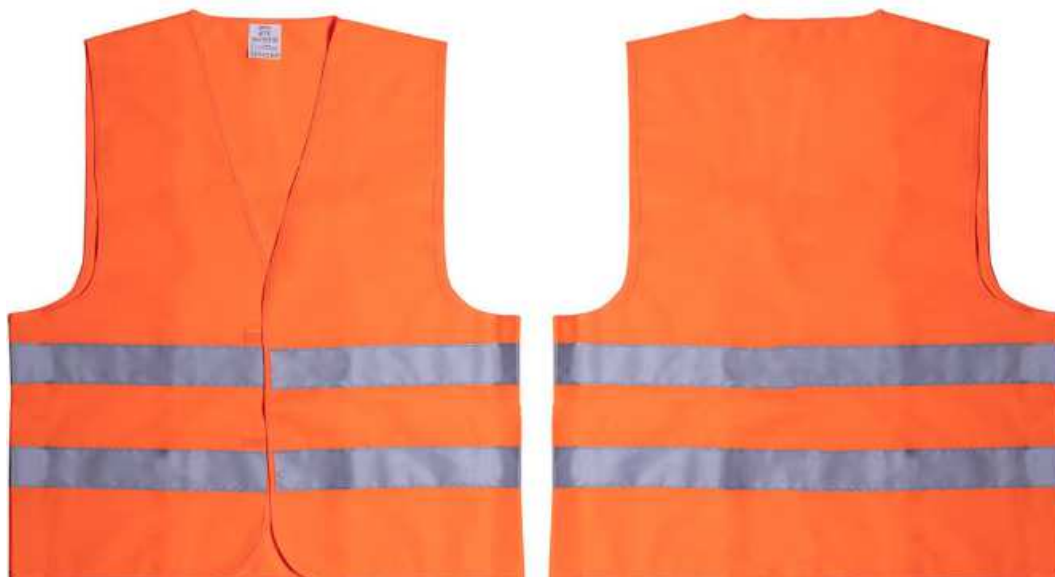
Vers 21 h 10, lorsque le travailleur sort du commerce vers le stationnement, il porte un manteau noir dont le capuchon recouvre sa tête. Sur le manteau, le travailleur a enfilé une veste à haute visibilité à bandes horizontales réfléchissantes (voir figure 15). Cette veste répond aux exigences d'un vêtement à haute visibilité au sens de la norme canadienne CSA Z96-15 : *Vêtements de sécurité à haute visibilité*.

Fig. 15 – Type de veste à haute visibilité portée par le travailleur sur le manteau avant et arrière

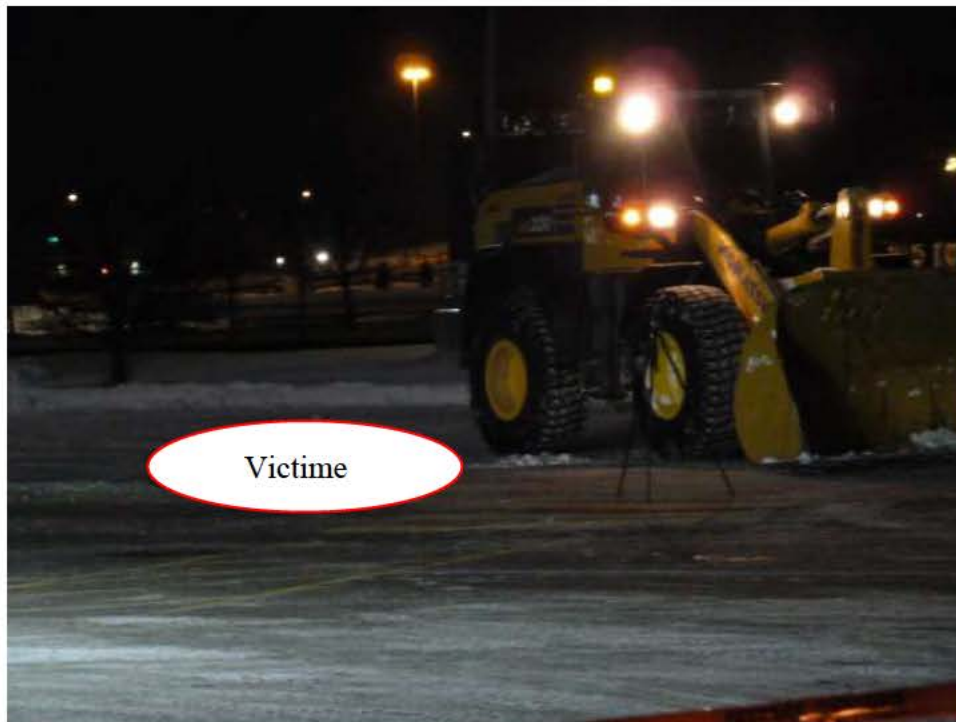
Selon les informations recueillies, avant de heurter [REDACTED] B, l'opérateur de la chargeuse sur roues recule en ligne droite, puis arrivé au niveau de la voie de circulation, il effectue une courbe

vers sa droite. L'opérateur de la chargeuse sur roues continue le rassemblement de la neige après avoir heurté **B**, puis s'arrête quelques secondes après.

Fig. 16 – Zone d'impact entre le travailleur et la chargeuse sur roues
Source : CNESST

La distance parcourue par la chargeuse sur roues, mesurée entre le banc de neige n° 2 (position de départ) et le corps de la victime, est d'environ 19 m. Lors de la reconstitution effectuée par la CNESST, la chargeuse sur roues parcourt cette distance en 6 secondes dans les conditions normales de vitesse de travail.

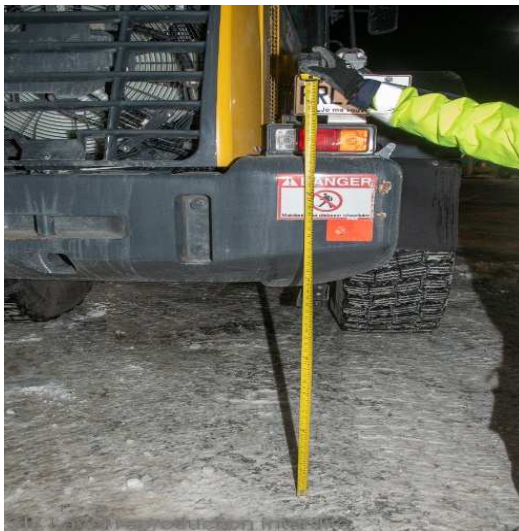
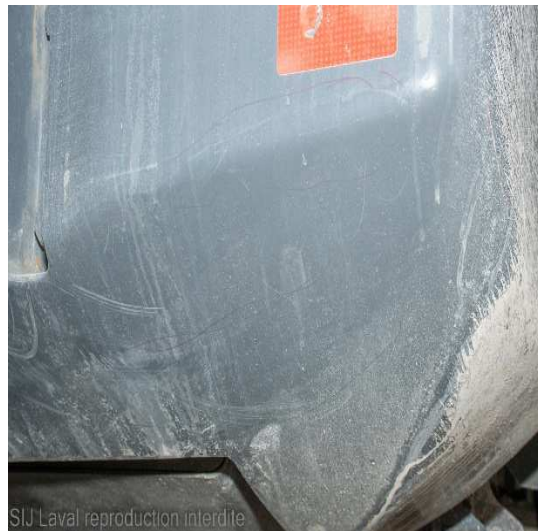
Fig. 17 et 18 – La hauteur du bassin de B correspond à la hauteur des traces d'essuyage sur le pare-chocs arrière de la chargeuse sur roues
Source : Service de police de Laval

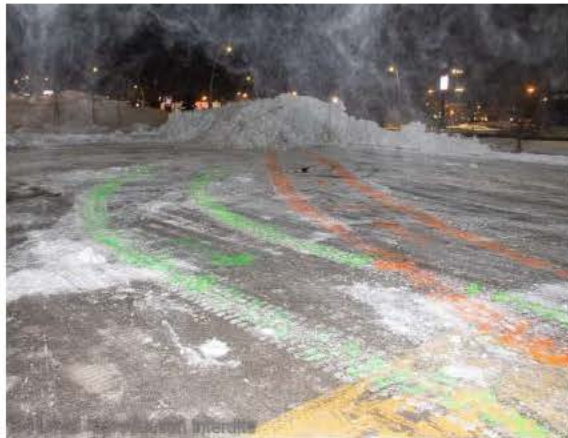
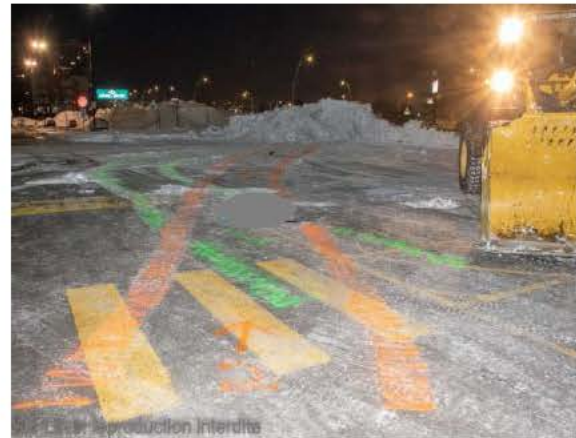
Fig. 19 et 20 – Vues du tracé des déplacements de la chargeuse sur roues à proximité du banc de neige n° 2 (peinture en orange : marche avant et peinture en vert : marche arrière).

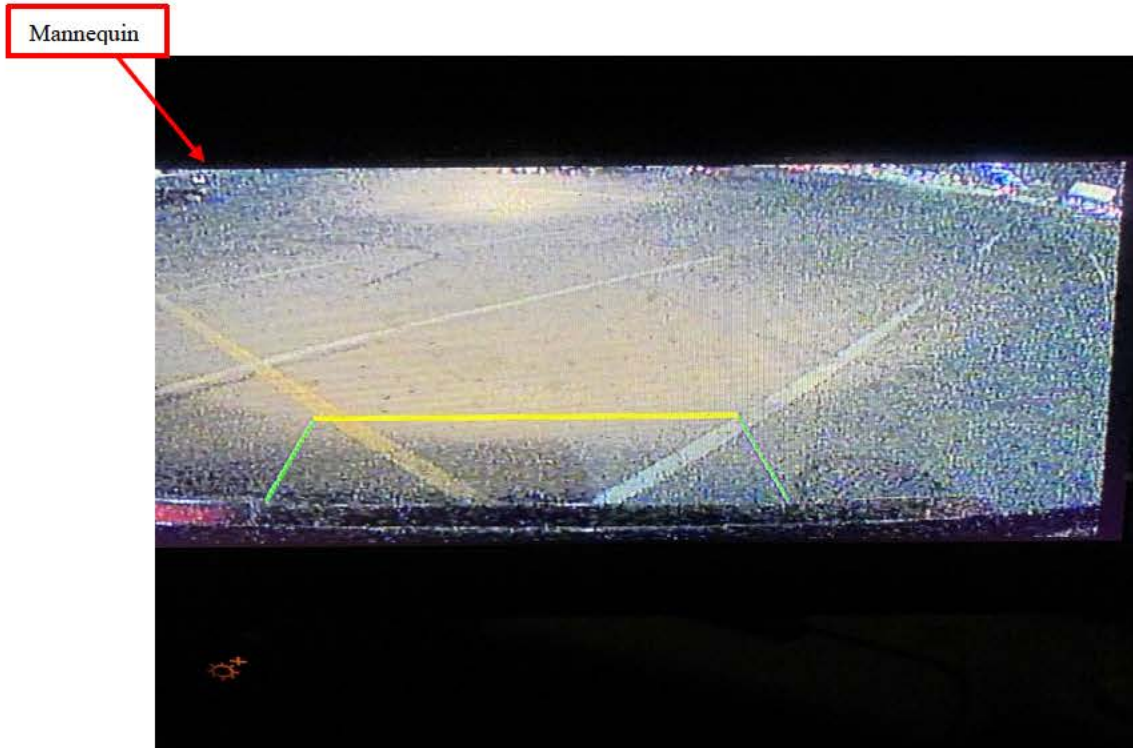
- L'opérateur de la chargeuse sur roues assis dans la cabine, dispose de sept points de vue de l'arrière : la caméra de *rétrovision*, deux rétroviseurs latéraux extérieurs, deux rétroviseurs latéraux intérieurs et au-dessus des épaules en tournant la tête à droite et à gauche;
- Lors des manœuvres de recul répétitives, ces sept points de vue sont à vérifier par l'opérateur de la chargeuse sur roues;
- Le mannequin n'est pas visible dans les photos prises à partir des rétroviseurs latéraux et de la caméra de recul lors de la reconstitution;
- De la position de départ de la chargeuse sur roues (banc de neige n° 2) et dépendamment de celle du mannequin (à droite ou à gauche), ce dernier est à peine perceptible par l'opérateur en regardant par-dessus son épaule, du côté gauche ou droit, de la vitre arrière du véhicule.

Fig. 21 – *Vue de la caméra de recul lorsque l'opérateur de la chargeuse sur roues amorce le recul vers la zone de collision (Photo de la reconstitution)*

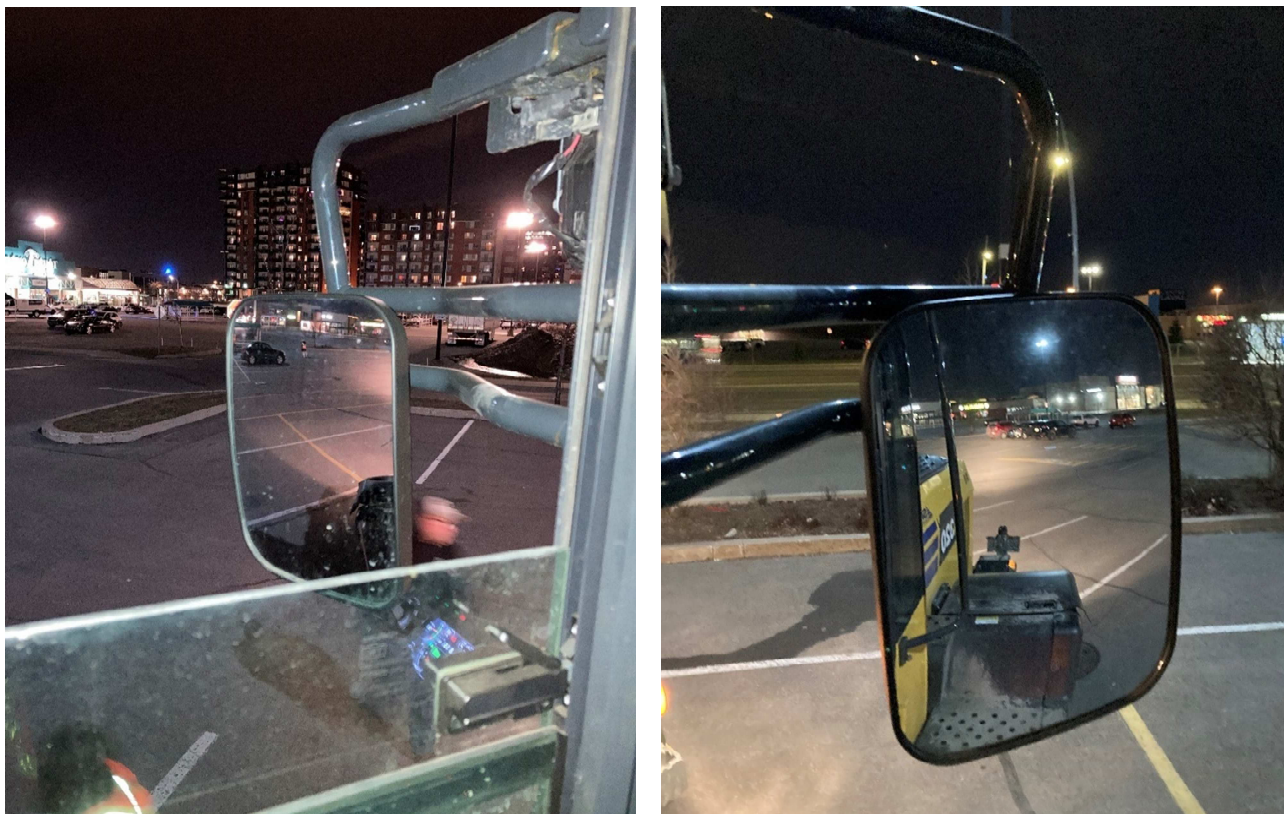
Fig. 22 et 23 – Vue des miroirs gauche et droit lorsque le mannequin est situé près de l'enclos n° 4
(Photos de la reconstitution)

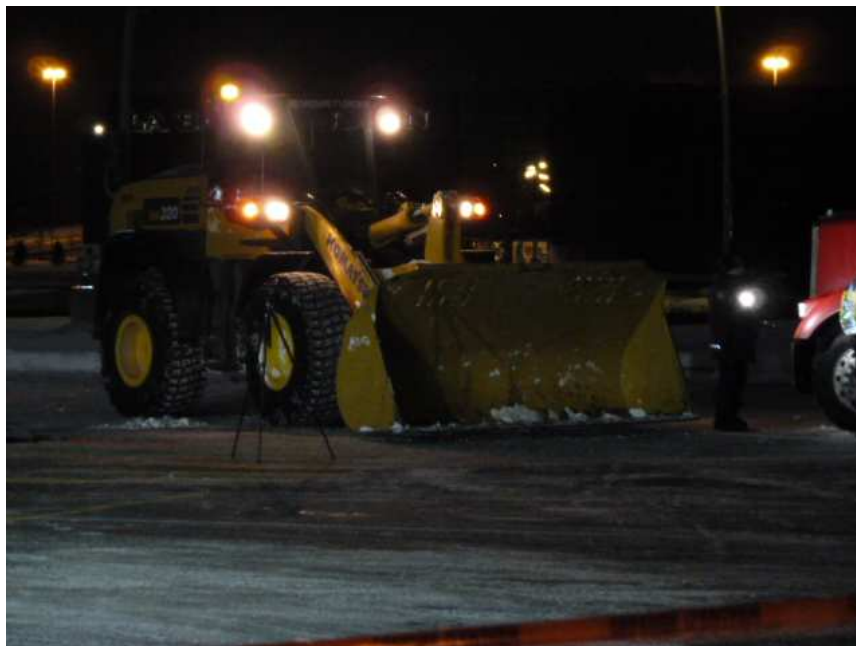
Les lumières de tout le stationnement du commerce sont en fonction. Le niveau d'éclairage sur les lieux varie selon les zones. Ainsi, dans la zone où l'accident a eu lieu, le niveau d'éclairage est d'environ 3 lux, vers l'heure de l'accident (voir annexe D et figure 24).

Fig. 24 – Lieu de l'accident au fond de la 2^e partie du stationnement
Source : CNESST
