RAPPORT D'ENQUÊTE**EN004410**

**Accident ayant causé la mort d'un travailleur
de l'entreprise Compagnie Général Cable Itée,
survenu le 22 juin 2023 à Shawinigan**

Service de la prévention-inspection - Mauricie et Centre-du-Québec

Date du rapport : 14 mai 2024

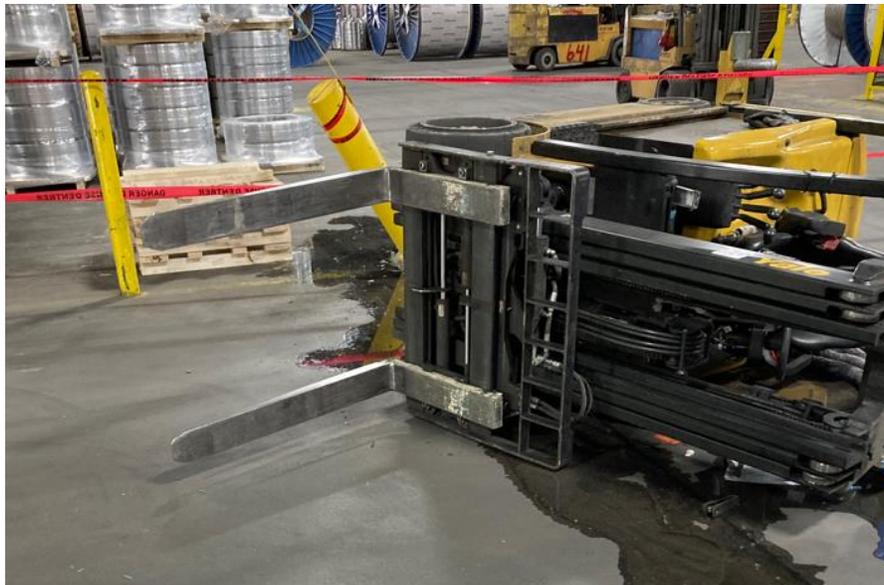
Le 22 juin 2023 vers 13 h, un travailleur de la Compagnie Général Cable ltée conduit un chariot élévateur. Alors qu'il circule dans l'établissement, il happe une structure de métal, un bollard, provoquant le renversement du chariot élévateur.

Figure 1 – Positionnement du chariot élévateur à la suite de l'accident
Source : CNESST

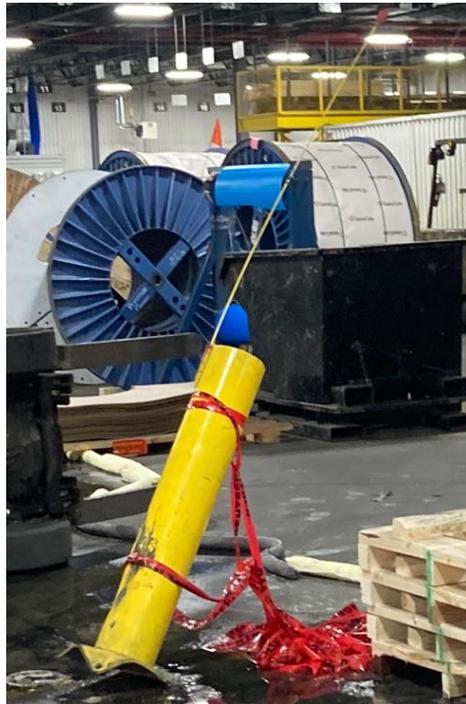
Sous la force de l'impact, deux des quatre boulons ont cédé, le socle s'est tordu et le bollard a penché d'environ 20 degrés. Des boulons ont été retrouvés à plusieurs mètres du bollard. Des marques d'impact du bras de fourche et de pneus sont retrouvées sur celui-ci. La hauteur de l'impact du bras de fourche est située à environ 30 cm de la base du bollard (Figures 5 et 6).

Le bollard est endommagé et de la rouille est présente sur celui-ci, ce qui permet de croire que des impacts antérieurs à l'accident ont déjà eu lieu.

Fig. 5 – Positionnement du bollard à la suite de l'accident
Source : CNESST

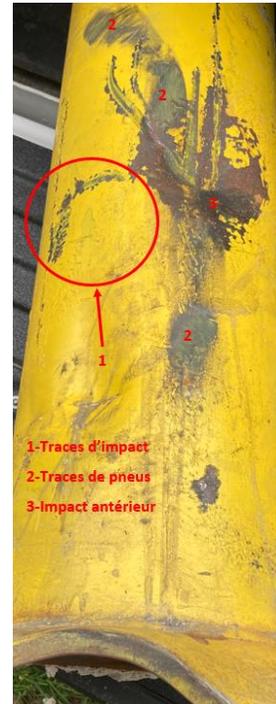
Fig. 6 – Bollard à la suite de l'accident
Source : CNESST

1-Traces d'impact
2-Traces de pneus
3-Impact antérieur

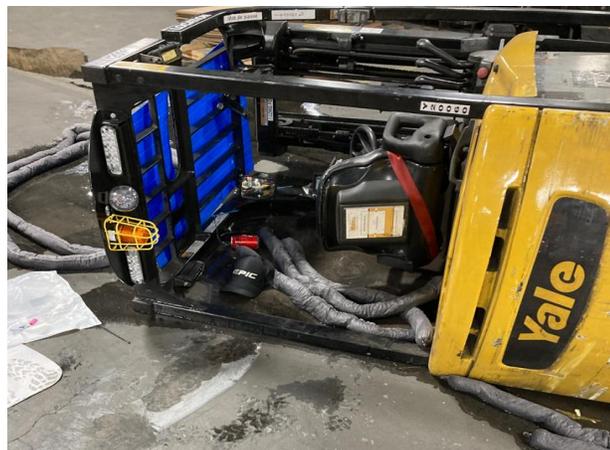
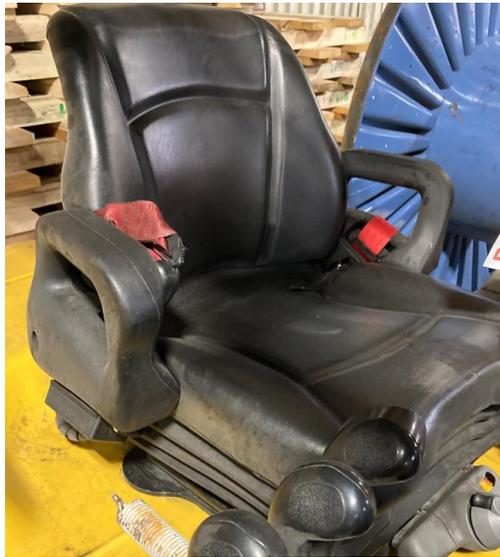
La ceinture de sécurité du chariot élévateur est bouclée. La boucle mâle passe par derrière le banc du cariste et est insérée dans la boucle femelle (figures 7 et 8).

Les informations et témoignages recueillis confirment que la ceinture était bouclée de cette façon lors de l'accident. Ces observations démontrent que le dispositif de retenue permettant le fonctionnement du chariot élévateur a été contourné.

Fig. 7 – Positionnement de la ceinture de sécurité à la suite de l'accident
Source : CNESST

Fig. 8 – Positionnement de la ceinture de sécurité à la suite de l'accident
Source : CNESST

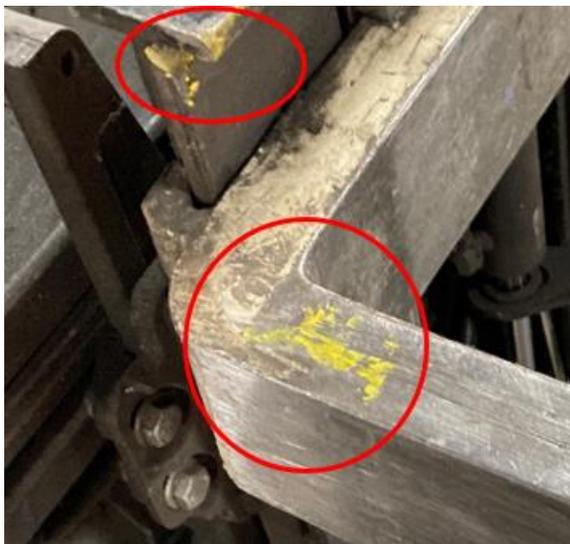
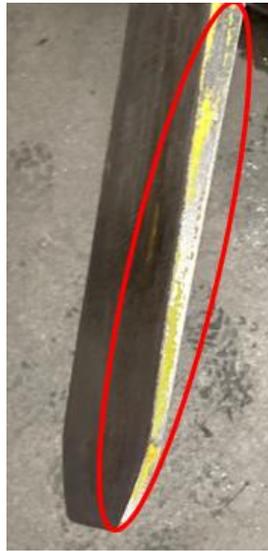
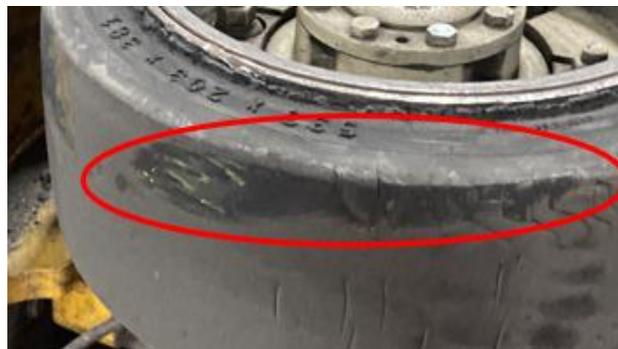
Des traces jaunes sont apparentes à divers endroits sur le chariot élévateur soit sur le bras de fourche droit, le dossier d'appui de charge ainsi que sur le pneu droit. Ces traces démontrent la trajectoire du chariot élévateur ayant mené au renversement. De plus, les boulons retenant le dossier d'appui de charge ont cédé (figures 9 à 12).

Fig. 9 – Traces de peinture sur le chariot élévateur
Source : CNESST

Fig. 10 – *Traces de peinture sur le chariot élévateur*
Source : CNESST

Fig. 11 – *Traces de peinture sur le chariot élévateur*
Source : CNESST

Cependant, considérant la présence de peinture jaune sur plusieurs parties du chariot élévateur, les dommages constatés et le fait que des boulons d'ancrage sont retrouvés à plusieurs mètres du lieu de l'impact, il est probable que l'impact a eu lieu à une vitesse relativement élevée et supérieure à la vitesse de 8 km/h permise par l'employeur.

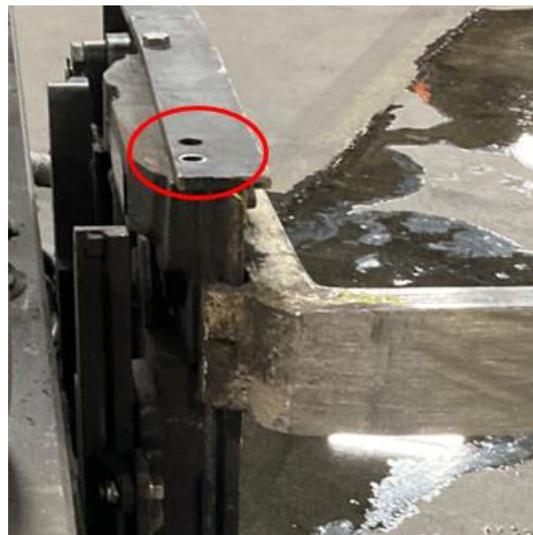
Fig. 12 – *Dosseret d'appui de charge endommagé*
Source : CNESST

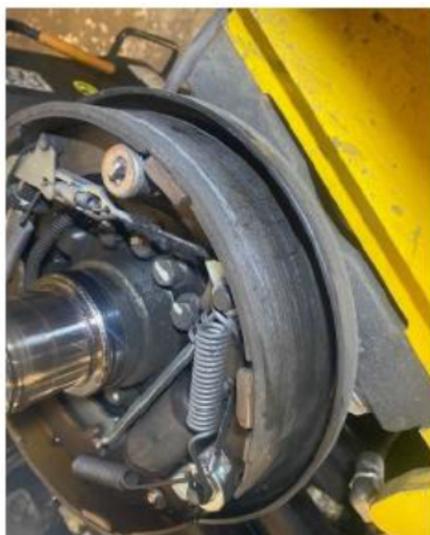
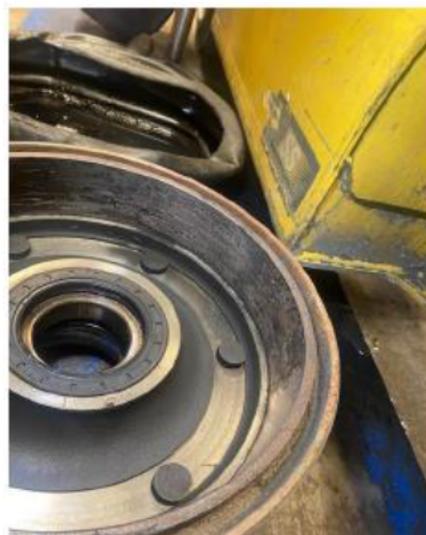
Mardi 11 juillet : Nous avons débuté l'inspection sous la supervision de M. Pierre Truchon et Jean-Philippe Tardif. Nous avons enlevé les roues pour vérifier les freins, un peu de corrosion du côté droit mais tout fonctionne bien.

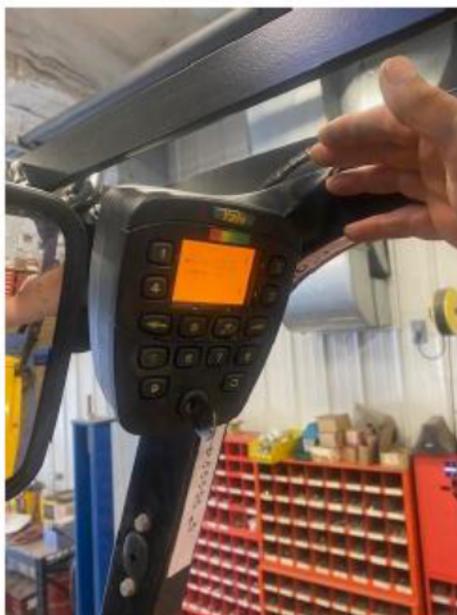
Il est à noter que le code de l'ordinateur pour effectuer des ajustements sur ce chariot était inscrit sur le chariot, ce qui n'est pas habituel et recommandé, car il permet à quiconque de remplacer les paramètres ainsi que la vitesse de déplacement.

À la suite de la vérification générale de ce chariot, aucun bris mécanique ne pouvait occasionner un accident.
