RAPPORT D'ENQUÊTE

Accident ayant causé la mort d'un travailleur de l'entreprise Construction VX inc., survenu le 14 décembre 2023 à Saint-Mathieu-d'Harricana

Service de la prévention-inspection – Abitibi-Témiscamingue

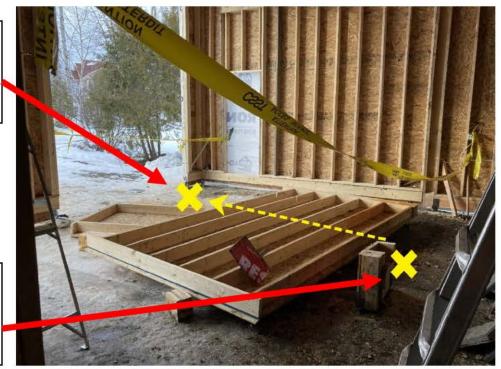
Fig.3 - Vue du lieu de l'accident Source : CNESST

Les travaux effectués au moment de l'accident se situent à l'intérieur du bâtiment (voir figure 3).

Position approximative du travailleur accidenté après la chute du mur

Position approximative du travailleur accidenté **avant** la chute du mur

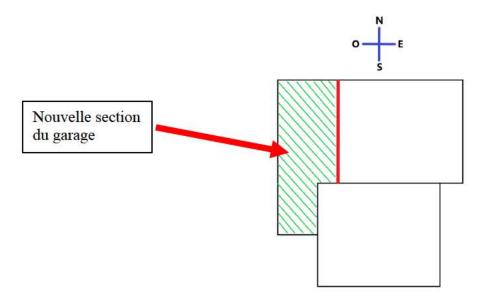
Fig. 4 - Croquis schématique (non à l'échelle) vue en plan du garage (après agrandissement) Source : CNESST

Le 14 décembre 2023, les travaux à réaliser consistent à démanteler un mur intérieur dans le bâtiment en rénovation. À la suite des travaux d'agrandissement du garage effectués dans les semaines précédentes, le mur en question, orienté sur l'axe nord-sud, sépare désormais la nouvelle section du garage de la section existante (voir trait de couleur rouge sur la figure 4).

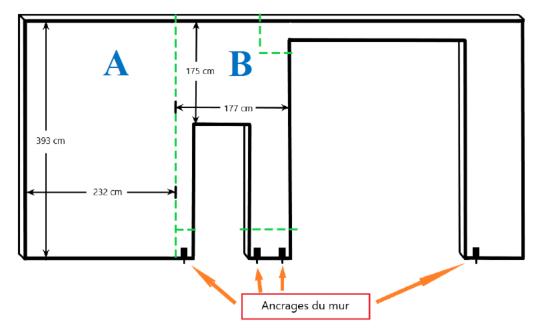
Fig. 6 – Croquis schématique du mur à démanteler (non à l'échelle). Source : CNESST

En tenant compte du type et de la dimension des différents composants du mur, nous sommes en mesure d'estimer le poids de celui-ci. Ainsi, nous estimons que le poids des deux sections du mur est respectivement de 227 kg et 144 kg. Donc, le poids total du mur ayant chuté est d'environ 371 kg.

De plus, en analysant les lieux et avec l'aide des témoignages reçus, nous sommes en mesure de situer l'endroit des coupes et la séquence de celles-ci (voir figures 6 et 7). Les traits pointillés de couleur verte sur la figure 6 indiquent le positionnement approximatif des coupes effectuées dans le mur.
