Numéro du rapport
RAP1464543

RAPPORT D'ENQUÊTE

Accident ayant causé la mort d'un travailleur de l'entreprise Tech Vac environnement inc., survenu le 28 septembre 2023 sur l'autoroute 40 Ouest à Kirkland.

Date du rapport : 14 mai 2024

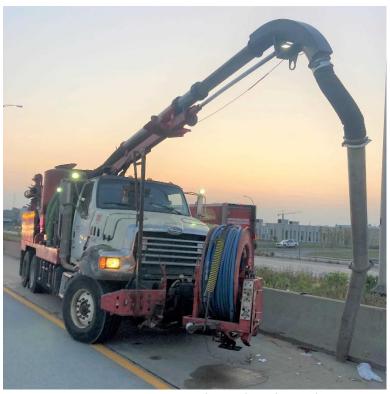
Figure 1 – Camion impliqué dans l'accident Source : CNESST

Le camion combiné avance de façon inopinée et coince le travailleur contre le muret de béton du terreplein central de l'autoroute 40 Ouest.

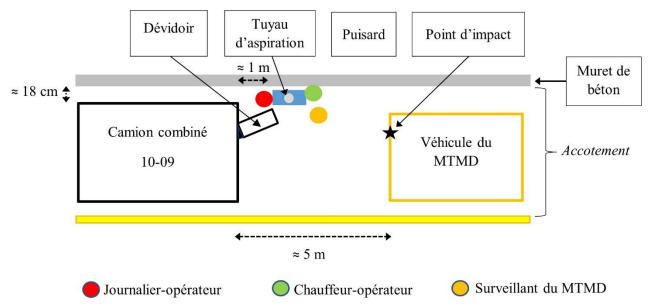
Au moment de l'accident, le camion combiné 10-09 est positionné sur l'accotement gauche de l'autoroute 40 Ouest, à environ 1 m derrière le puisard 319321, à environ 5 m du véhicule du MTMD et à environ 18 cm du muret de béton délimitant le terreplein central (figure 4).

Fig. 4 – Vue en plan, non à l'échelle, du positionnement approximatif des travailleurs et des véhicules impliqués au moment où le camion combiné commence à avancer

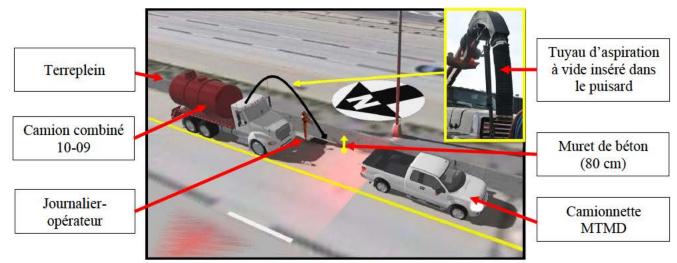
Après avoir nettoyé une quinzaine de puisards, vers 1 h 30 le 28 septembre 2023, tous les travailleurs quittent l'autoroute et prennent une pause d'environ 30 minutes. À 2 h 04, ils retournent sur l'autoroute et arrivent au prochain puisard à nettoyer à 2 h 13. À 2 h 38, ils s'arrêtent au prochain puisard. Après ce nettoyage, ils se dirigent au puisard 319321, à 2 h 54. Le travailleur descend de la cabine et se rend devant le camion combiné pour guider le chauffeur-opérateur à stationner le véhicule. Ce dernier positionne le véhicule parallèlement au muret de béton à quelque 18 cm et à une distance d'environ 1 m derrière le puisard.

Fig. 5 – Positionnement des véhicules et position du journalier-opérateur Source : Rapport de reconstitution de la Sûreté du Québec

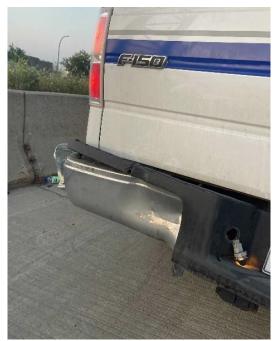
Le camion combiné poursuit sa trajectoire d'environ 5 m en quelques secondes et s'arrête lorsque le dévidoir frappe l'arrière de la camionnette du MTMD alors que le travailleur est coincé entre la roue gauche et le muret de béton (figure 7).

Fig. 8 – Dommages causés à la camionnette du MTMD par le camion-combiné 10-09 Source: CNESST

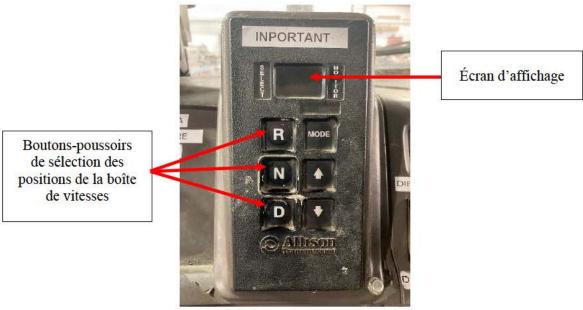
Le camion Sterling impliqué dans l'accident est muni d'un sélecteur électronique de positions de la boîte de vitesses à boutons-poussoirs (figure 14).

Fig. 14 – Sélecteur de vitesses installé sur le camion combiné 10-09 Source : CNESST

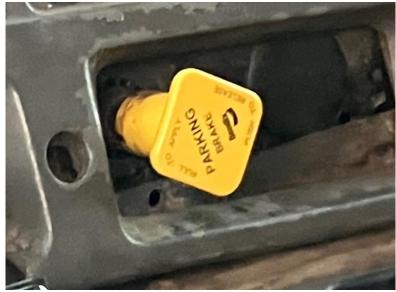
Le système de freinage est actionné en appuyant sur la pédale de frein, située dans la cabine de conduite, ou en appliquant le bouton de frein de stationnement, situé sur le tableau de bord du camion, et identifié par « Parking Brake » (figure 17).

Fig. 17 – Bouton d'actionnement du frein de stationnement installé sur le camion Sterling, modèle L8500 Source : CNESST

À la suite de l'inspection de la SAAQ, l'employeur procède à la réparation des freins. Il installe également un dispositif de mise au neutre automatique de la boîte de vitesses. Ce dispositif rend impossible de mettre la boîte de vitesses sur D « Drive » quand le frein de stationnement est actionné. Dans ces conditions, il n'est pas possible d'évaluer si l'état des freins a un impact sur le régime minimal du moteur nécessaire pour supplanter la force des freins de stationnement, car il

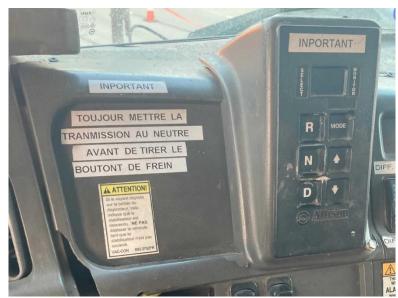
Dans le cas du camion combiné 10-09, des mouvements inopinés vers l'avant ont été déjà observés lors de son utilisation. Au cours du mois d'août 2022, un travailleur, à savoir le B de l'entreprise, a apposé un affichage à l'intention des chauffeurs du camion leur rappelant la nécessité de mettre la boîte de vitesses en position neutre avant d'appliquer le frein de stationnement.

Fig. 18 – Rappel installé à l'intention des travailleurs dans la cabine de conduite du camion combiné 10-09 Source : CNESST

Le chauffeur-opérateur est informé par son coéquipier journalier-opérateur que le camion 10-09 avance parfois inopinément pendant des travaux de nettoyage alors qu'il n'y a personne à bord.
