EN004438**RAPPORT D'ENQUÊTE**

**Accident ayant causé la mort d'un travailleur
de l'entreprise *Les Industries Carmel*,
survenu le 9 septembre 2024 à Montréal-Nord.**

Service de la prévention-inspection de Montréal - Établissement 3

Date du rapport : 28/03/2025

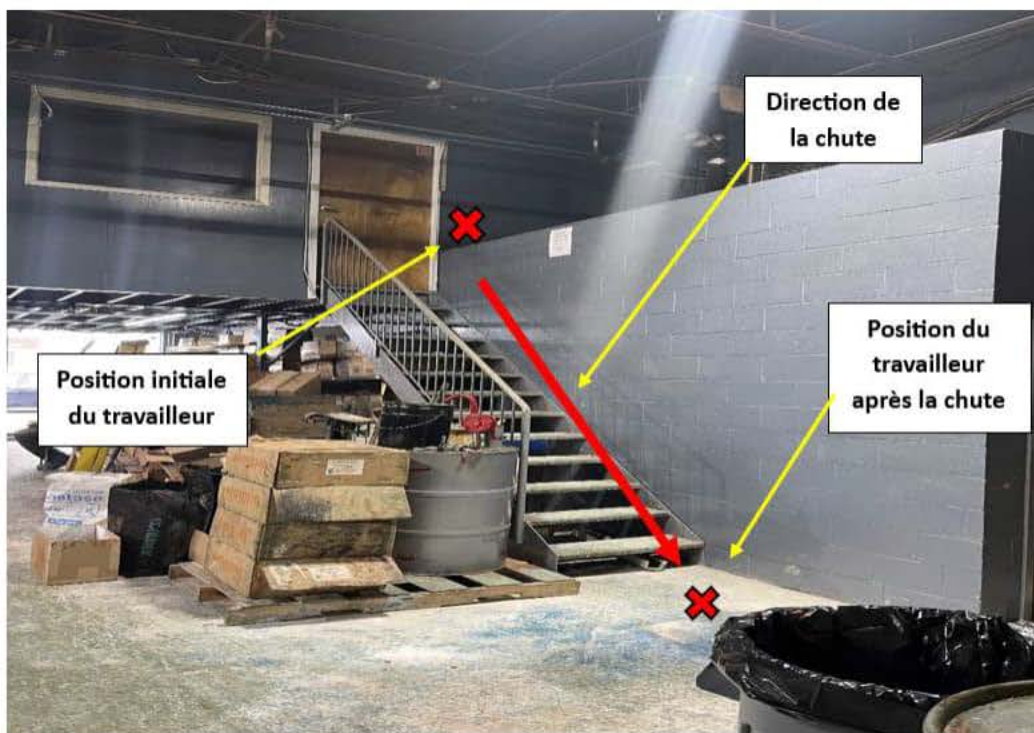
Figure 1 *Lieu de l'accident*
Source : CNESST

Le 9 septembre 2024 vers 12 h 30, le mécanicien et chargé de projet, ci-après nommé le travailleur, emprunte les escaliers pour accéder à la mezzanine qui se trouve dans la salle de fabrication des crayons de cire, afin de raccorder les tuyaux pour l'alimentation de la ligne de production en eau. À 13 h 06, lorsque le travailleur amorce sa descente de la mezzanine, il perd l'équilibre et chute du haut de l'escalier jusqu'au sol.

- 1- Le travailleur chute du haut de l'escalier alors que la moulure sur laquelle il se retenait pour accéder à cet escalier depuis la mezzanine cède sous son poids.
- 2- L'absence d'un moyen d'accès sécuritaire à la mezzanine oblige le travailleur à improviser une méthode de travail qui l'expose à un danger de chute lorsqu'il y accède ou qu'il la quitte.

Le 11 septembre 2024, dans le rapport d'intervention RAP1481682, la CNESST interdit l'accès à la mezzanine située dans la salle de fabrication des crayons de cire de l'établissement.

Le 1^{er} octobre 2024, dans le rapport d'intervention RAP1484437, la CNESST demande à l'employeur d'établir les méthodes et les techniques visant à identifier, contrôler et éliminer les risques pouvant affecter la santé et la sécurité du travailleur notamment lors de l'assignation de nouvelles tâches.

Le 24 février 2025, dans le rapport d'intervention RAP1501359, la CNESST autorise l'accès à la mezzanine située dans la salle de fabrication des crayons de cire de l'établissement.

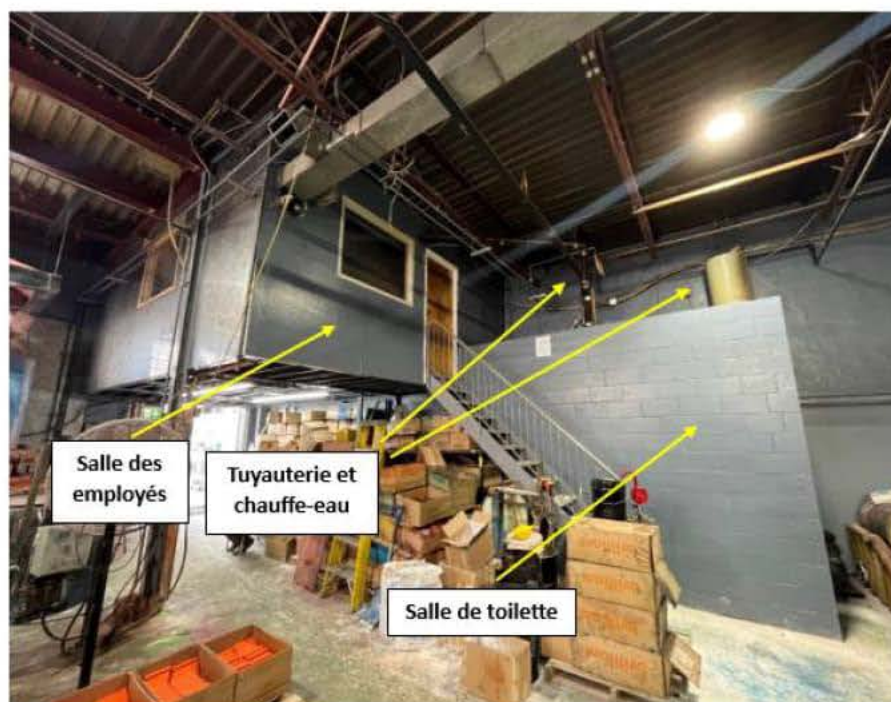
Fig. 5 – Aménagement du lieu de l'accident
Source : CNESST

L'accident est survenu au niveau de la mezzanine située dans la salle de fabrication des crayons de cire. Cette salle contient quatre cuves reliées à des machines qui régulent la température de l'eau ainsi que des moules servant à la fabrication des crayons de cire.

Un escalier adjacent à la mezzanine permet d'accéder à la salle des employés. Sur la mezzanine, il y a de la tuyauterie et un chauffe-eau, tandis qu'en dessous, se trouve une salle de toilette.

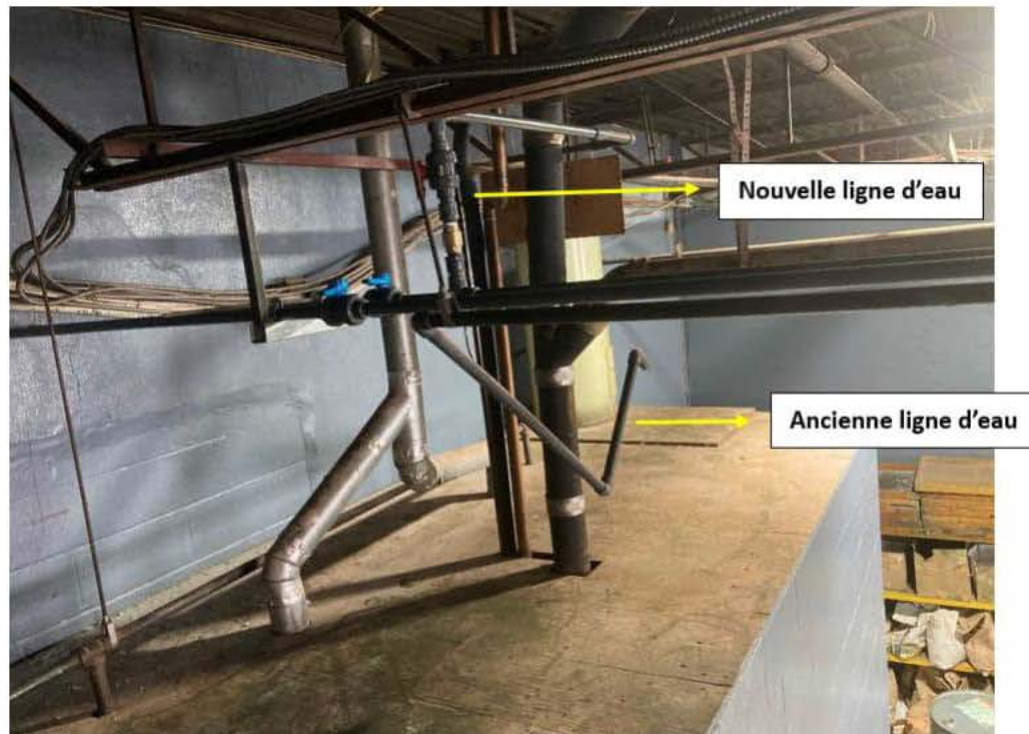
Fig. 6 – *Vue du dessus de la mezzanine*

Le projet, débuté depuis quelques mois, vise à installer une nouvelle ligne d'eau afin d'alimenter les machines dans la salle de fabrication des crayons de cire. Le projet est mis en place afin d'optimiser le procédé de fabrication dans l'établissement. Des rencontres entre [REDACTÉ] et les travailleurs concernés ont eu lieu en début et en cours de projet afin de déterminer les besoins et suivre la progression des travaux.

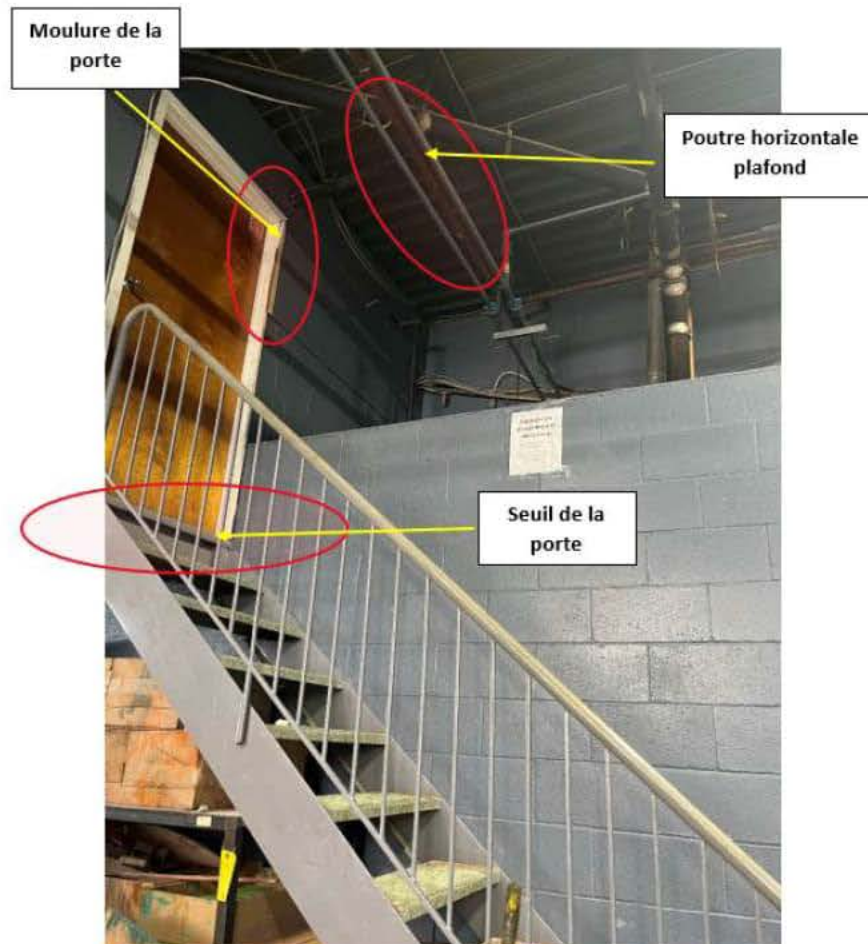
Fig. 7 *Aménagement du lieu de l'accident*

Le travailleur descend à son tour. Avant d'amorcer sa descente, le travailleur se positionne dos au vide pour accéder à l'escalier. Tout d'abord, il appuie sa main gauche sur la moulure de la porte et sa main droite sur la poutre horizontale du plafond. Ensuite, il enjambe le muret et pose son pied gauche sur le seuil de la porte qui est situé à un niveau inférieur.

À 13 h 06, la moulure de la porte cède, entraînant la perte d'équilibre du travailleur. Son pied gauche glisse et pivote touchant la cinquième marche à partir du haut de l'escalier. Le travailleur poursuit sa chute et sa tête heurte le sol.

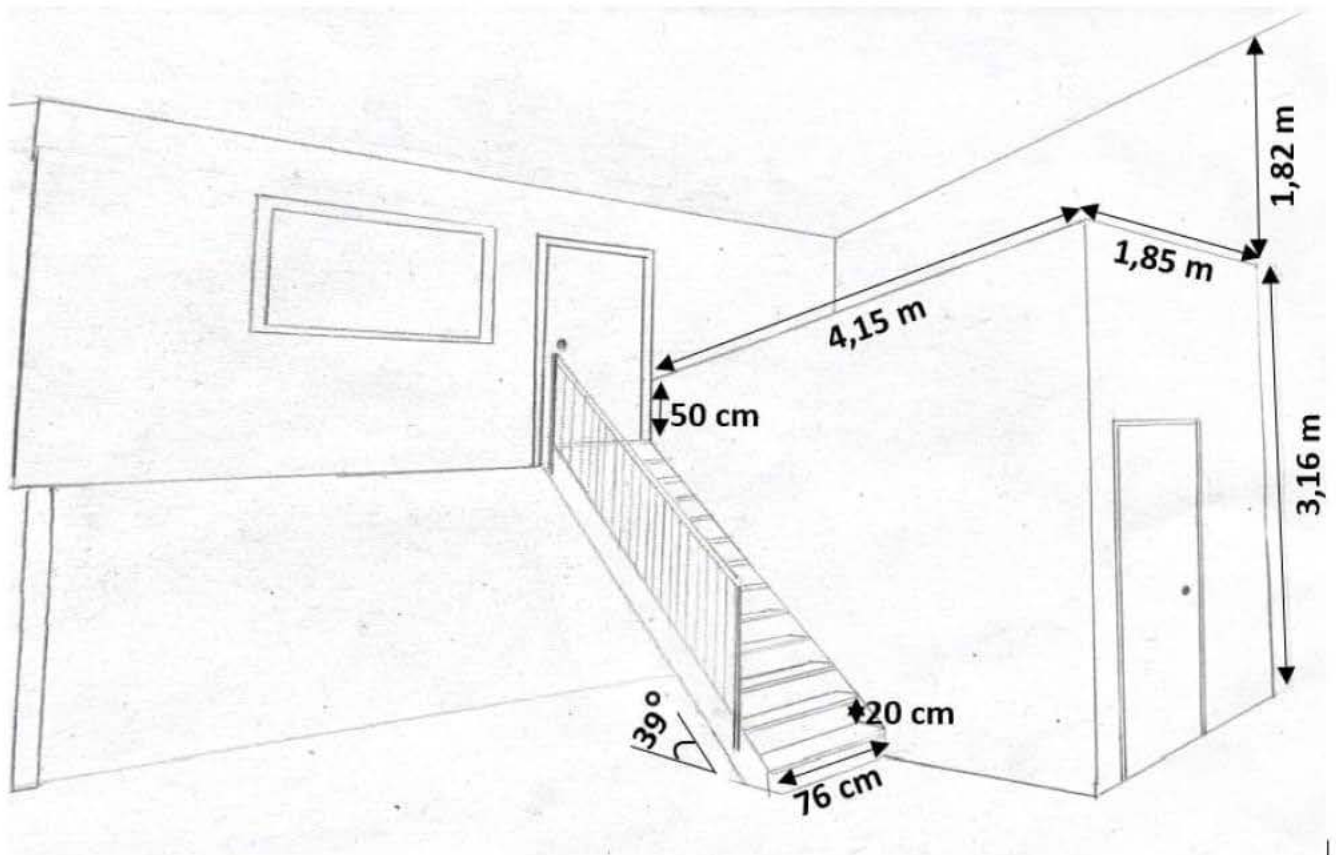
Fig. 8 Schéma de l'aménagement de la mezzanine
Source : CNESST

Cette mezzanine a une dimension de 1,85 m de largeur et 4,15 m de longueur. Elle se situe à une hauteur de 3,16 m du sol et à une hauteur de 1,82 m entre le plancher de la mezzanine et le plafond (voir figure 8).

La mezzanine est contiguë à la salle des employés qui contient des sectionneurs et des transformateurs électriques. Il existe une différence de 50 cm de hauteur entre le plancher de la salle des employés et le plancher de la mezzanine.

La salle des employés est accessible à partir du sol par un escalier droit qui ne comporte pas de palier. Cet escalier adjacent au mur de la salle de toilette est muni de garde-corps solidement supportés et fixés en place sur les côtés ouverts. Cet escalier est composé de marches ayant une profondeur de 25,4 cm, une hauteur de 20 cm et une largeur de 76 cm. L'inclinaison de cet escalier est d'environ 39 degrés par rapport à l'horizontale.

De plus, l'escalier emprunté par le travailleur n'est pas muni d'un palier conforme au code du bâtiment puisque la porte de la salle des employés s'ouvre directement sur l'escalier. L'absence du palier contraint le travailleur à poser un pied sur le seuil de la porte et l'autre pied directement dans l'escalier situé à un niveau différent, ce qui représente un facteur de risque additionnel favorisant la perte d'équilibre du travailleur.
