EN004443**RAPPORT D'ENQUÊTE**

**Accident ayant causé la mort d'un travailleur
d'Hydro-Québec, survenu le 19 septembre 2024,
dans un poste de distribution d'Hydro-Québec, à
Val-d'Or.**

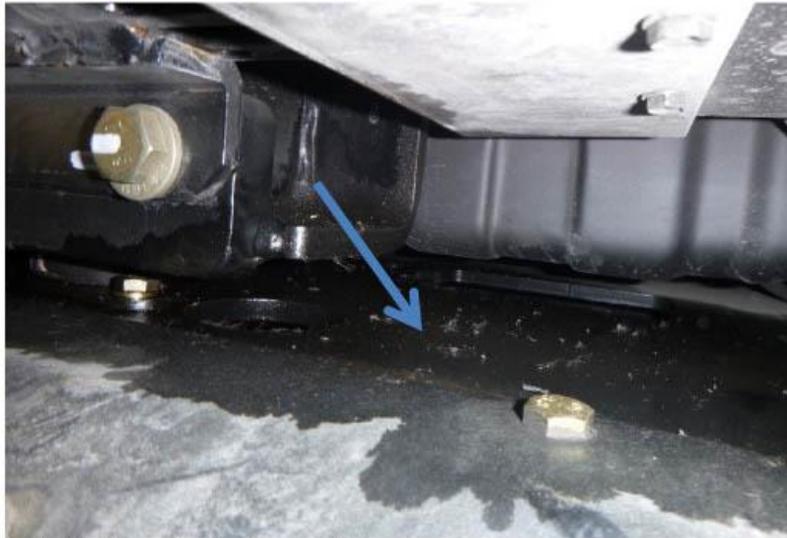
Photo 1 : Dessus du plancher sous le moteur

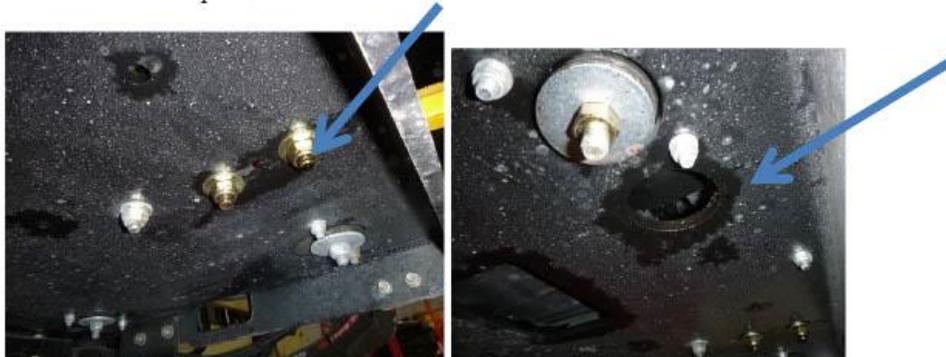
Photos 2 et 3 : Dessous du plancher sous le moteur

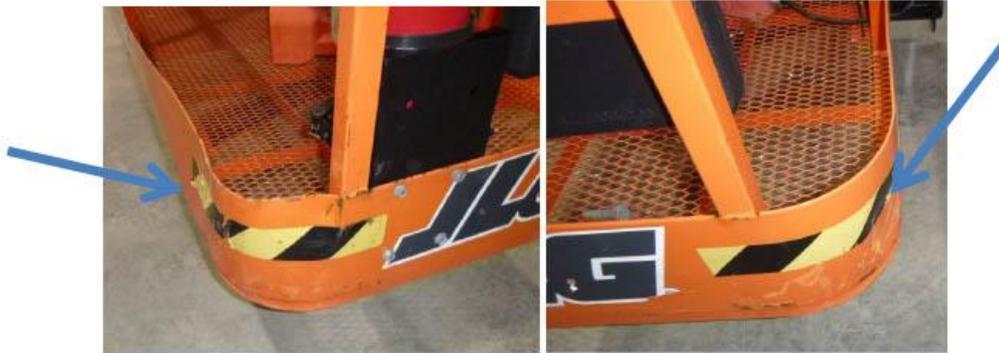
Photos 4 et 5 : Plinthe de la plateforme
