EN004444**RAPPORT D'ENQUÊTE**

**Accident ayant causé la mort d'un travailleur de l'entreprise
P.E. Pageau inc., survenu le 8 octobre 2024 sur un chantier
de construction situé sur le 2^e Rang Est à Saint-Gervais**

Service de la prévention-inspection – Chaudière-Appalaches

Date du rapport : 28 avril 2025

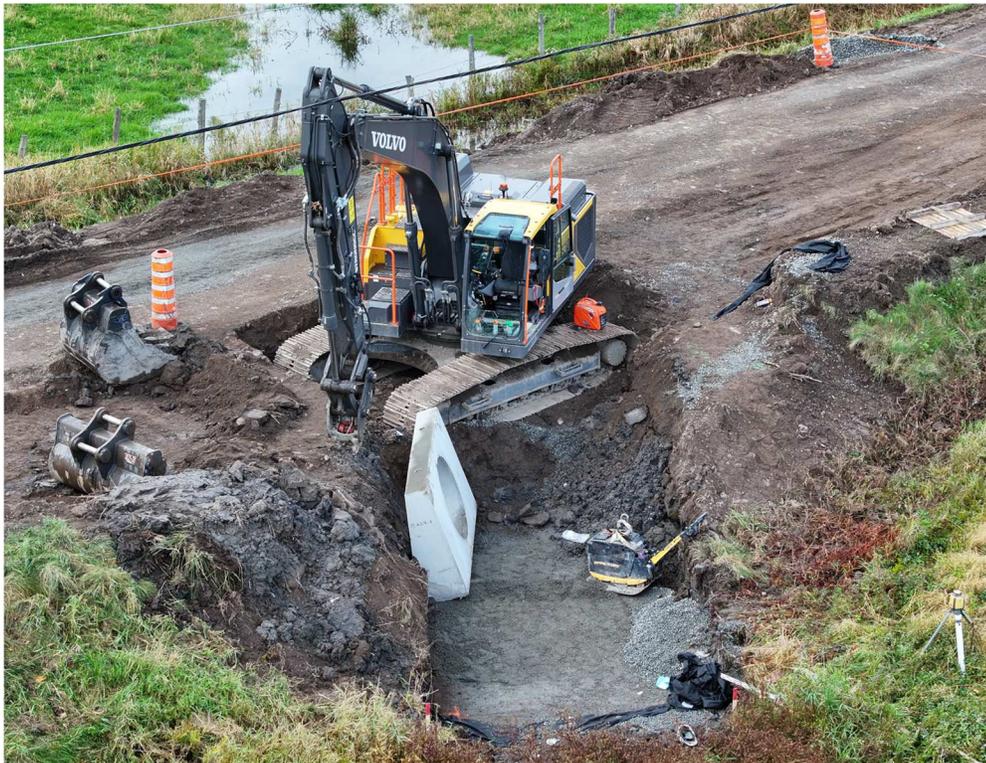
Fig. 1 : Lieu de l'accident
Source : CNESST

Le 8 octobre 2024, M. A (ci-après nommé le travailleur) agit à titre de manœuvre pour la pose d'un mur de tête en aval d'un ponceau sur un chantier de construction situé sur le 2^e Rang Est, à Saint-Gervais. Le levage du mur de tête est effectué avec une pelle hydraulique. Vers 11 h 53, alors que le travailleur se trouve dans l'excavation près du mur de tête, la sangle de levage en fibre synthétique supportant la charge se rompt. Le mur de tête heurte le sol, bascule et écrase le travailleur au niveau du thorax.

Le 9 octobre 2024, la CNESST interdit les travaux de levage avec un engin de terrassement, les travaux dans le creusement et l'utilisation des accessoires de levage présents sur le chantier. Ces interdictions apparaissent au rapport RAP1485663.

Le 16 octobre 2024, une méthode de travail élaborée par écrit par l'employeur pour le levage avec un engin de terrassement est fournie à la CNESST. La reprise des travaux est alors autorisée. La levée de cette décision apparaît au rapport RAP1486419.

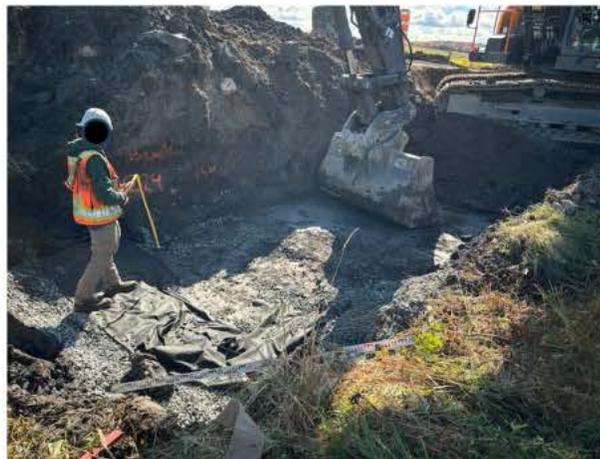
Fig. 10 : Travailleur dans l'excavation
Source : MRC de Bellechasse

Le 7 octobre 2024, les travaux d'excavation et de préparation du terrain sont effectués. Le 8 octobre 2024, le mur de tête situé en aval du cours d'eau est prêt à être positionné dans l'excavation. L'arrivée d'eau est bloquée et une pompe est installée afin d'assécher le fond de l'excavation. Le travailleur utilise la chargeuse pour approcher le mur de tête à portée de la pelle hydraulique Volvo EC250E. Le travailleur sort de la chargeuse. À 11 h 39, le travailleur est dans l'excavation afin de prendre des mesures.

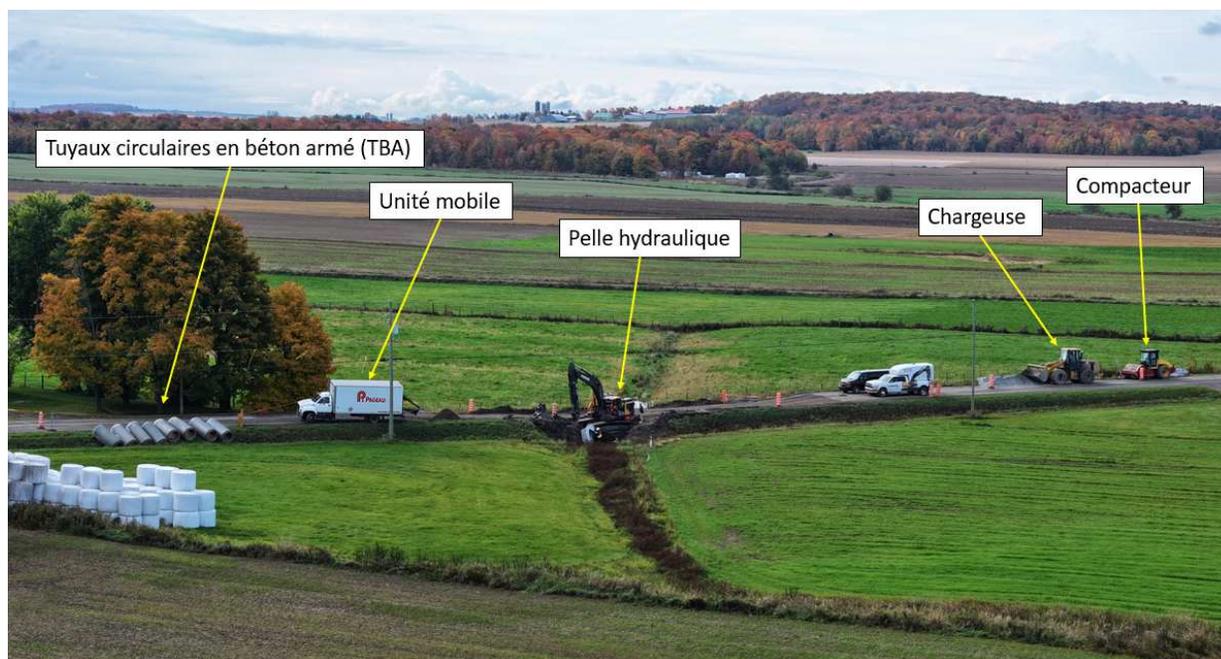
Fig. 11 : *Vue générale du chantier*
Source : CNESST

Sur les lieux de l'accident, on retrouve trois engins de terrassement, soit un rouleau compacteur, une chargeuse CAT 950G et un pelle hydraulique Volvo EC250E. L'unité mobile du maître d'œuvre est stationnée près de l'excavation. Huit tuyaux circulaires en béton armé d'une longueur de 2 500 mm chacun sont déposés à l'avant de l'unité mobile.

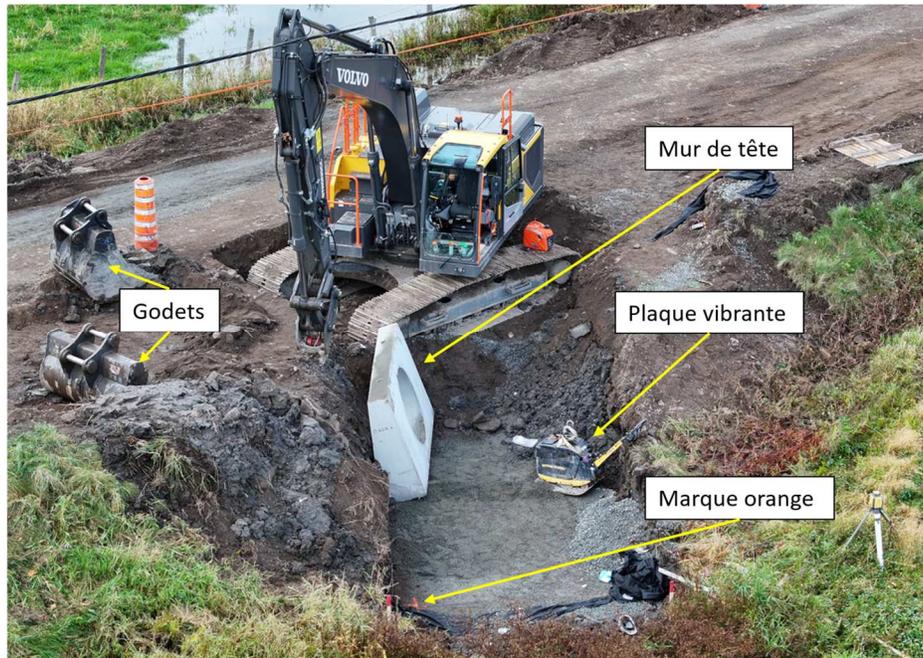
Fig. 12 : *Vue rapprochée de l'excavation*
Source : CNESST

Des accessoires pour la manutention des pièces de béton sont présents dans l'aire de travail. Il s'agit des fourches utilisées sur la chargeuse ainsi qu'une pince pour le levage pour tuyaux. Deux godets sont déposés au sol près de la pelle hydraulique. Le premier est un godet d'excavation et le deuxième est un godet à fossé. Dans l'excavation, on retrouve le mur de tête et une plaque vibrante utilisée pour compacter les matériaux de support du ponceau. Une marque de couleur orange indique l'endroit où le coin inférieur du mur de tête doit être positionné en aval du cours d'eau.

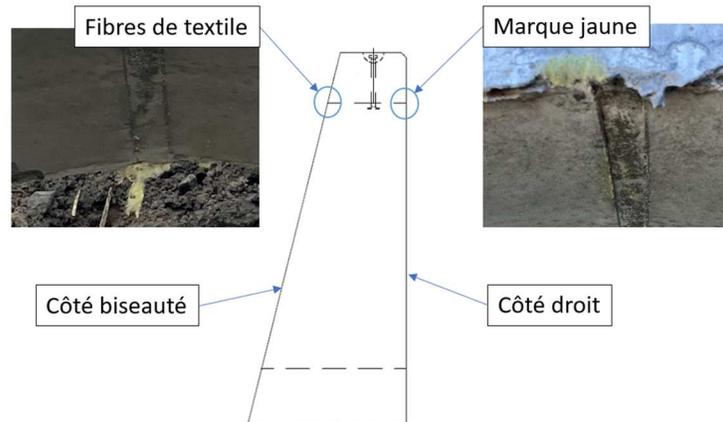
Fig. 13 : *Marques de la sangle en fibre synthétique sur le mur de tête*
Source : CNESST

Dans la partie supérieure de l'ouverture circulaire du mur de tête, une marque de couleur jaune est visible. Cette marque est située du côté droit. Selon le plan de construction, ce côté correspond à la face devant être installée du côté nord. Il y a également présence de filaments de textile de couleur jaune. Ces filaments sont situés sur le côté biseauté qui doit être installé du côté sud, vers la route. Le même type de fibre de textile est présent au sol près de l'endroit où le mur de tête s'est renversé.

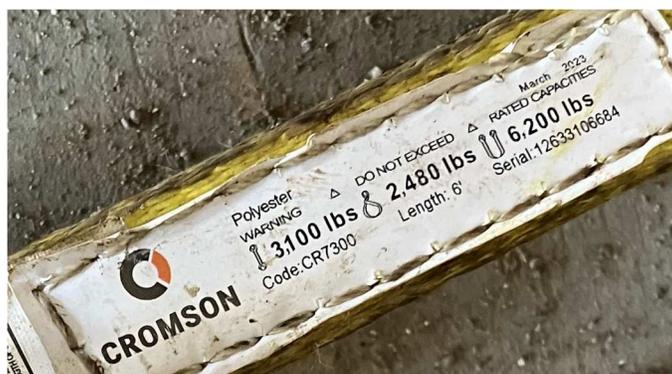
Fig. 15 : *Capacité maximale d'utilisation (CMU)*
Source : CNESST

Une sangle de levage en fibre synthétique est retrouvée dans l'unité mobile. Il s'agit du modèle CR7300 fabriquée par la compagnie CROMSON. Sa charge maximale d'utilisation (CMU) varie selon la configuration utilisée lors du gréage, soit :

- En attache verticale simple, la CMU est de 1 406 kg (3 100 lb).
- En attache à étranglement, la CMU est de 1 125 kg (2 480 lb).
- En attache à panier (brins verticaux), la CMU est de 2 812 kg (6 200 lb).

Afin de procéder au levage du mur de tête d'un poids de 4 179 kg (9 213 lb), une sangle de levage en fibre synthétique disponible sur le chantier est utilisée. Lors de son utilisation en attache à panier simple, sa charge maximale d'utilisation est dépassée de 1 367 kg (3 013 lb) soit d'environ 149 %.

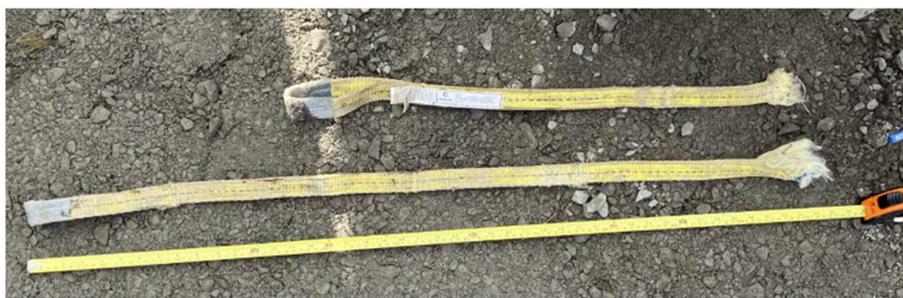
Fig. 16 : Sangle de levage sectionnée
Source : CNESST

Elle comporte une double épaisseur et est munie de boucles aux extrémités. Elle a une longueur de 183 cm (72 pouces). Elle est sectionnée en deux parties. La plus courte mesure 71 cm (28 pouces) et la plus longue mesure 112 cm (44 pouces).

Bien qu'interdit par le fabricant, le dépassement de la charge maximale d'utilisation n'est pas suffisant à lui seul pour expliquer la rupture de la sangle. En effet, les sangles de levage en fibre synthétique ont un facteur de sécurité de cinq afin de pallier à la diminution de capacité attribuable à de multiples facteurs comme l'usure de la sangle et les efforts additionnels des balancements ou des secousses.

Lorsque le mur de tête est soulevé une première fois pour le positionner dans l'excavation, les efforts statiques et dynamiques entraînent une détérioration rapide des fibres de la sangle, plus particulièrement aux contacts avec les arêtes vives présentes sur la pièce de béton.

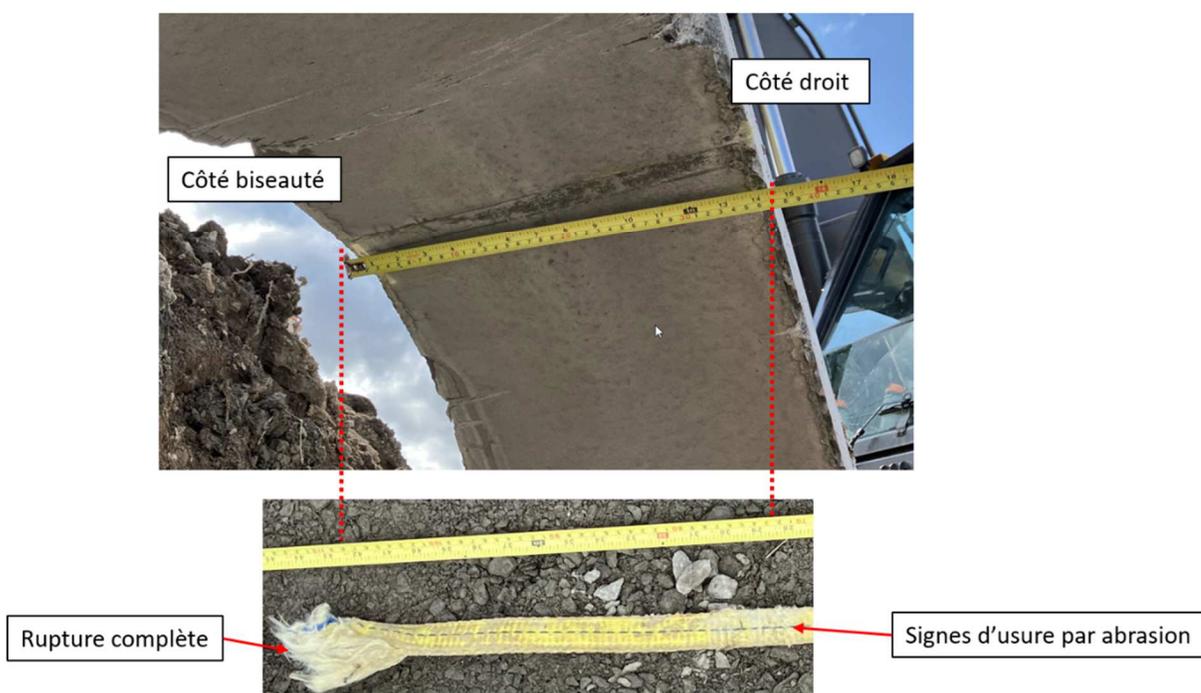
Fig. 17 et 18 : Position de la sangle dans l'ouverture du mur de tête
Source : CNESST

Sur la section la plus longue, une trace blanche et des signes d'usure par abrasion sont visibles à 36 cm (14 pouces) du point de rupture. Cette mesure correspond à la distance mesurée entre le côté droit et le côté biseauté par l'intérieur de l'ouverture circulaire du mur de tête.

Alors que le mur de tête est soulevé une deuxième fois, une défaillance survient du côté biseauté précisément à l'endroit où l'angle de l'arête est le plus aigu sur la pièce. Les contraintes exercées à cet endroit déforment et coupent le corps de la sangle. Ceci entraîne la chute du mur de tête au sol et il bascule sur le travailleur.

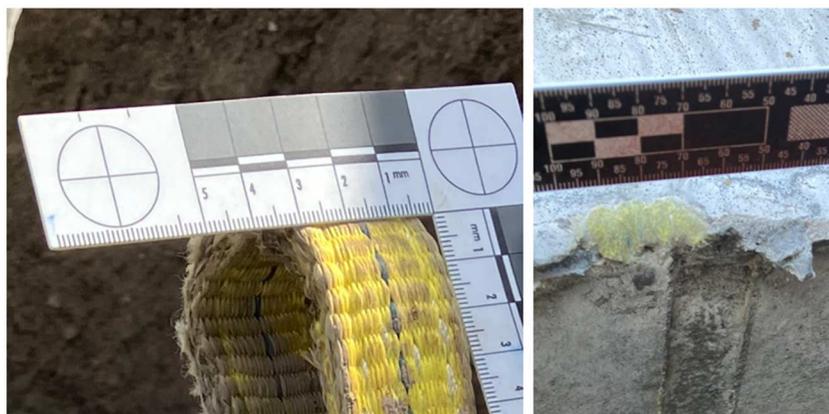
Fig. 19 et 20 : *Largeur de la sangle de levage*
Source : CNESST

Enfin, la sangle de levage a une largeur de 3 cm (1,18 pouce). Celle-ci correspond précisément à la largeur de la marque jaune visible dans la partie supérieure de l'ouverture circulaire du mur de tête.

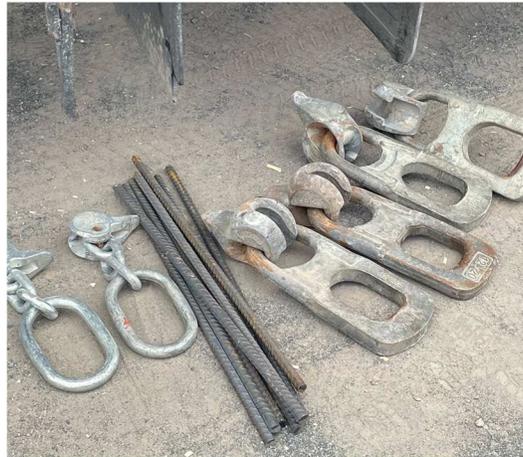
Fig. 25 : Quincaillerie livrée le 23 septembre 2024
Source : Béton Provincial ltée

Le 23 septembre 2024, le transporteur du fabricant de produits de béton livre la quincaillerie d'accrochage (mains de levage) compatible avec des ancrages de 12 à 20 tonnes ainsi que des ancrages de 6 à 10 tonnes conformément au dessin normalisé. Ces accessoires sont destinés à être utilisés pour le levage du mur de tête de 1 200 mm lors de sa mise en place dans l'excavation.

Le 26 septembre 2024, **C** avise le fabricant de produits de béton que deux mains de levage de huit tonnes sont manquantes ainsi que sept barres d'armature. En effet, les mains de levage compatibles avec les ancrages de 12 à 20 tonnes ne sont pas compatibles avec le type d'ancrage installé sur le mur de tête de 1 200 mm tel qu'indiqué au plan. Ces éléments de quincaillerie seront livrés au chantier le 30 septembre 2024 à la demande de l'entrepreneur. Les mains de levage de quatre tonnes nécessaires au levage des murs de tête de 600 mm et de 900 mm n'ont pas été livrées au chantier. Aucune demande n'a été formulée pour obtenir ces accessoires.

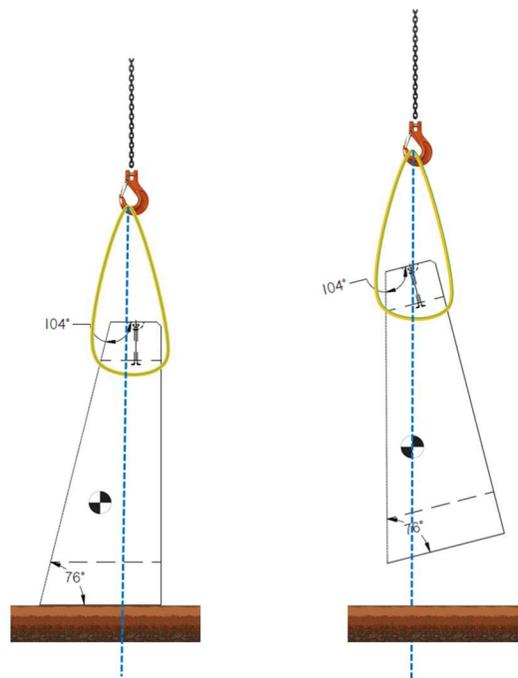
Fig. 26 : Positionnement du centre de gravité lors du levage
Source : CNESST

Lors du levage du mur de tête, celui-ci se comporte comme un corps rigide supporté en un point par le crochet de levage. Les forces en présence sur ce corps sont la gravité dirigée vers le bas et sa résultante située directement sous le point de support (force dans le crochet). À l'équilibre, le centre de gravité se positionne verticalement sous le centre du crochet. Ceci implique une rotation de la charge vers l'excavatrice lors du levage.

En situation de levage complet en attache à panier simple, chaque brin supporte exactement la moitié de la charge. De plus, selon les fibres retrouvées sur l'extrémité biseautée du mur de tête, il est possible de conclure que la rupture de la sangle s'est produite à cet endroit. Ce fait concorde avec le contact de la sangle avec l'arête vive sur le mur de tête comportant l'angle le plus aigu soit 76 degrés.

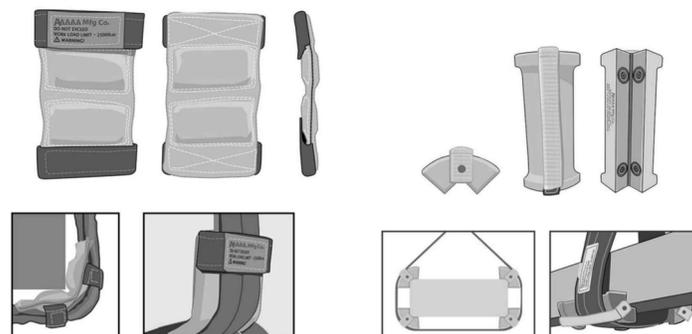
Fig. 27 : Accessoires de protection des sangles

Le chapitre 9-5 de la norme ASME B30.9 précise les exigences applicables à la sélection, l'utilisation et l'entretien des sangles en fibre synthétique conçues pour le levage de charge. Les sangles en contact avec les bords, les coins, les saillies ou les surfaces abrasives doivent être protégées par un matériau de résistance, d'épaisseur et de construction suffisantes pour éviter d'endommager la sangle.

Le corps de la sangle n'est pas protégé avec des protecteurs de coins, des gaines protectrices coulissantes ou du rembourrage contre les dommages causés par des bords tranchants ou les coins d'une charge pendant son soulèvement.
