**RAPPORT D'ENQUÊTE****EN004446**

**Accident ayant causé la mort d'un travailleur de l'entreprise Arthur Roussel inc., survenu le 19 novembre 2024 sur un chantier de construction situé au Parc des Primevères à Québec.**

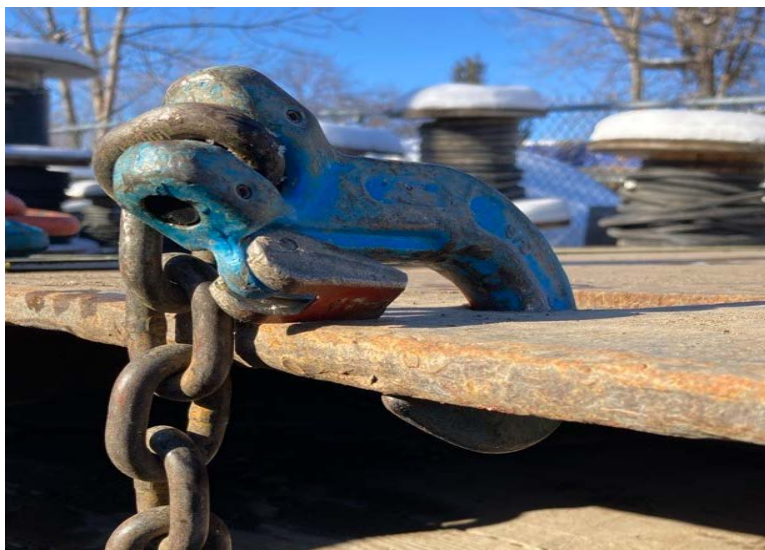
*Fig. 9 - Reconstitution de l'insertion du crochet  
dans l'ouverture triangulaire de la plaque  
d'acier au moment de l'accident*  
Source : CNESST

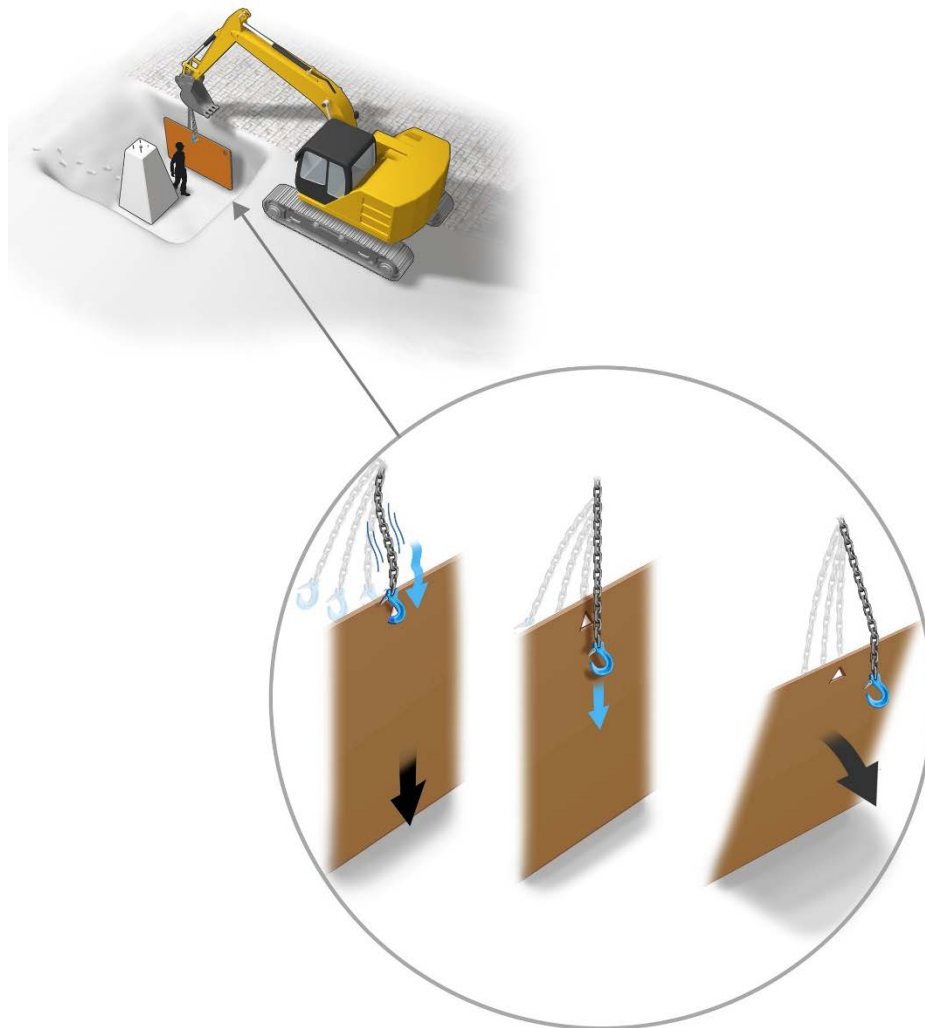
Fig. 10 – Séquence du basculement de la plaque d'acier

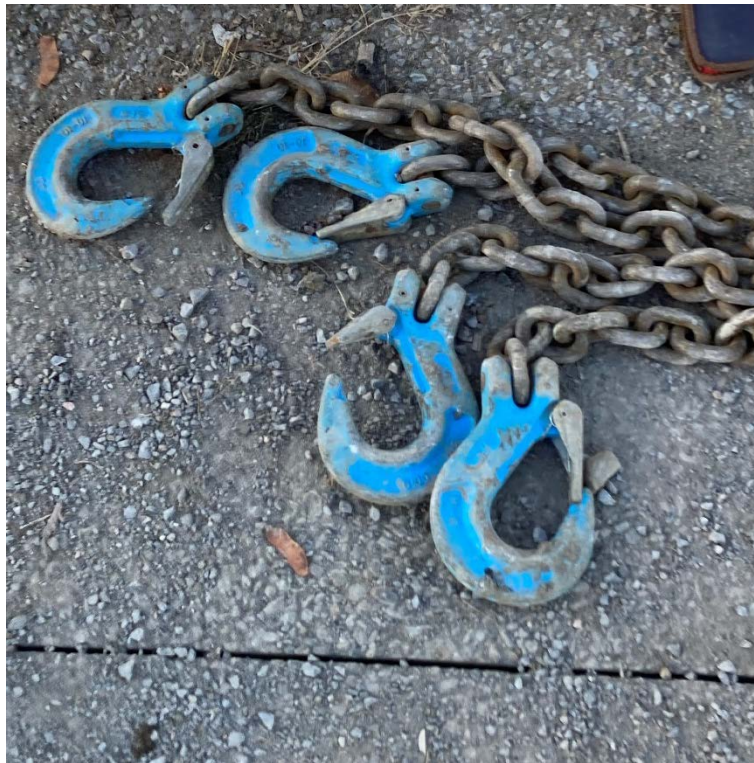
Fig. 17 – Accessoires de levage utilisés  
Source : CNESST
