**RAPPORT D'ENQUÊTE****EN004447**

**Accident ayant causé la mort d'un travailleur de  
l'entreprise Agropur coopérative, survenu le 8 octobre 2024  
à Notre-Dame-du-Bon-Conseil**

**Service de la prévention-inspection – Mauricie et Centre-du-Québec**

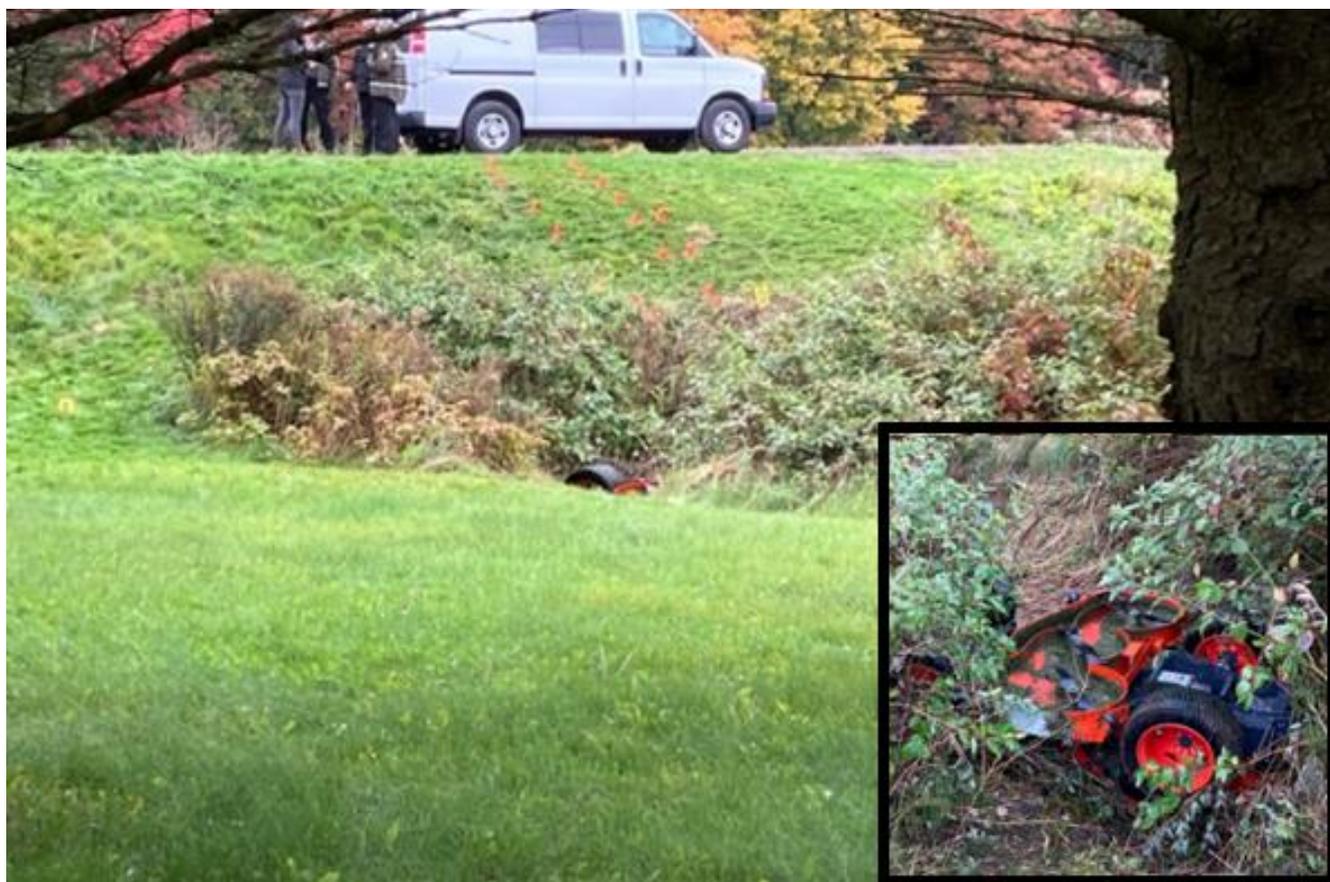
Le 8 octobre 2024, sur le terrain de l'entreprise, un travailleur effectue la tonte du gazon au moyen d'un tracteur à gazon. Alors qu'il descend le talus en bordure d'un fossé, il perd le contrôle. Le tracteur se renverse dans le fossé et le travailleur se retrouve coincé sous celui-ci.

Le travailleur est retrouvé sans vie sous le tracteur à gazon.

Figure 1 - *Lieu de l'accident*  
Source : CNESST

Le 9 octobre 2024, dans le rapport d'intervention RAP1485636, la CNESST interdit la tonte du gazon sur le site complet d'Agropur coopérative à Notre-Dame-du-Bon-Conseil incluant la tonte avec un tracteur à gazon ainsi que toute autre méthode. Pour la reprise des travaux de tonte de gazon, la CNESST exige à l'employeur de soumettre une méthode de travail sécuritaire et de former et informer les travailleurs sur la méthode de travail élaborée afin de s'assurer qu'ils aient les connaissances et les habiletés requises pour effectuer leur travail de façon sécuritaire.

Dans ce même rapport, la CNESST interdit l'utilisation du tracteur Kubota ZD1211L, numéro de série [REDACTED]. Le scellé 72174 est apposé sur le véhicule. La CNESST exige des évaluations de conformité et la formation des travailleurs pour l'utilisation sécuritaire du tracteur avant la réutilisation.

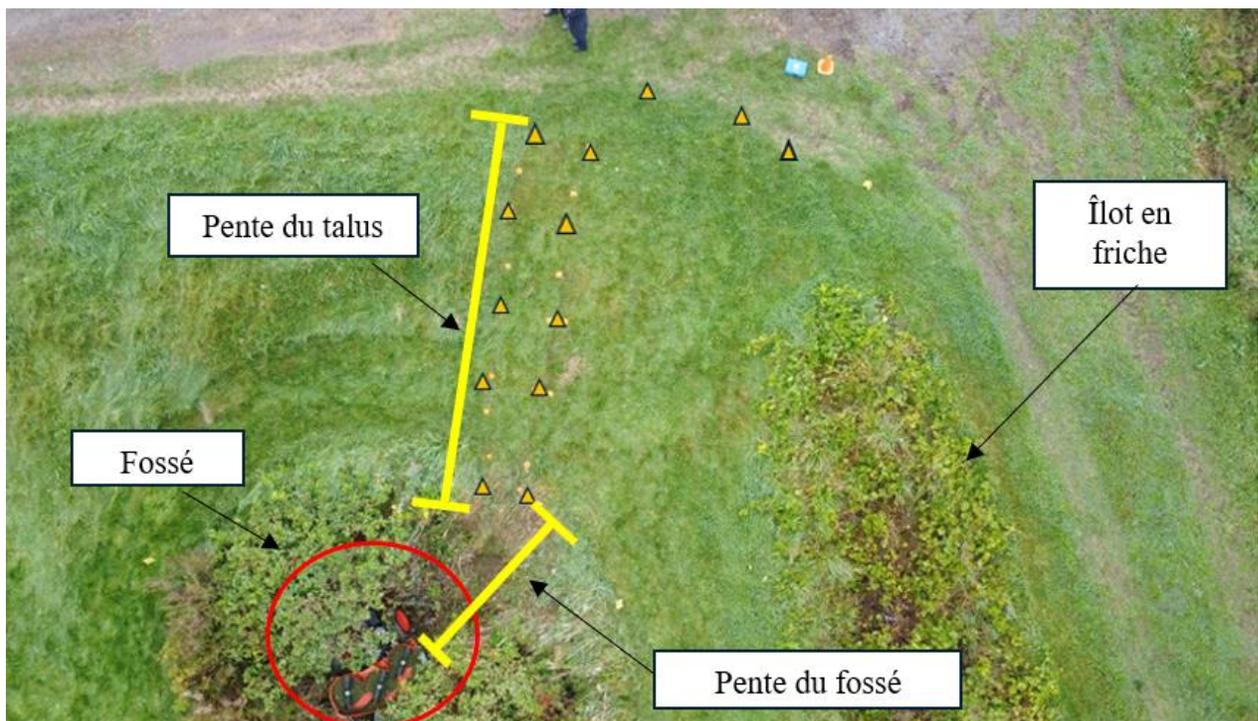
Il commence ensuite la tonte du gazon dans la zone de l'épuration où se trouvent un fossé et des étangs. Alors qu'il tond autour de l'îlot en friche et qu'il descend le talus en direction du fossé, il perd le contrôle et le tracteur à gazon glisse dans le fossé, puis se renverse sur le travailleur. Ce dernier se retrouve coincé sous le poids du tracteur.

Fig. 4 - *Lieu de l'accident*

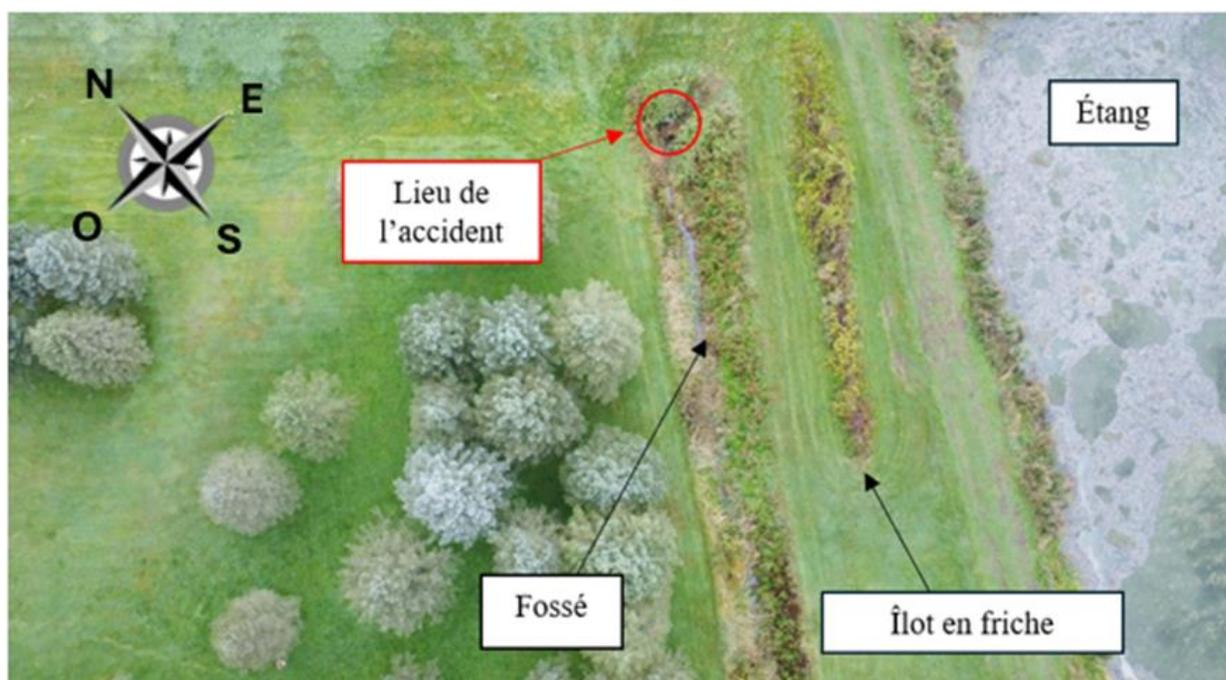
La zone de l'épuration est un espace gazonné d'une superficie de 9 480 m<sup>2</sup>. Dans la partie à l'ouest, à proximité de l'usine, il y a plusieurs conifères matures dont les branches se situent à moins de deux mètres du sol. Cet espace est bordé par le chemin de l'usine d'épuration, du côté nord, et d'un boisé, du côté ouest et sud. À l'extrémité est, il y a les étangs de l'usine d'épuration. La tonte est réalisée aux deux à trois semaines puisque cette zone n'est pas priorisée. Cela fait en sorte que l'herbe est toujours plus longue dans ce secteur (figures 11 et 12).

Fig. 11 - Section du terrain de la zone de l'épuration où s'est produit l'accident  
Source : Sûreté du Québec, modifiée par la CNESST

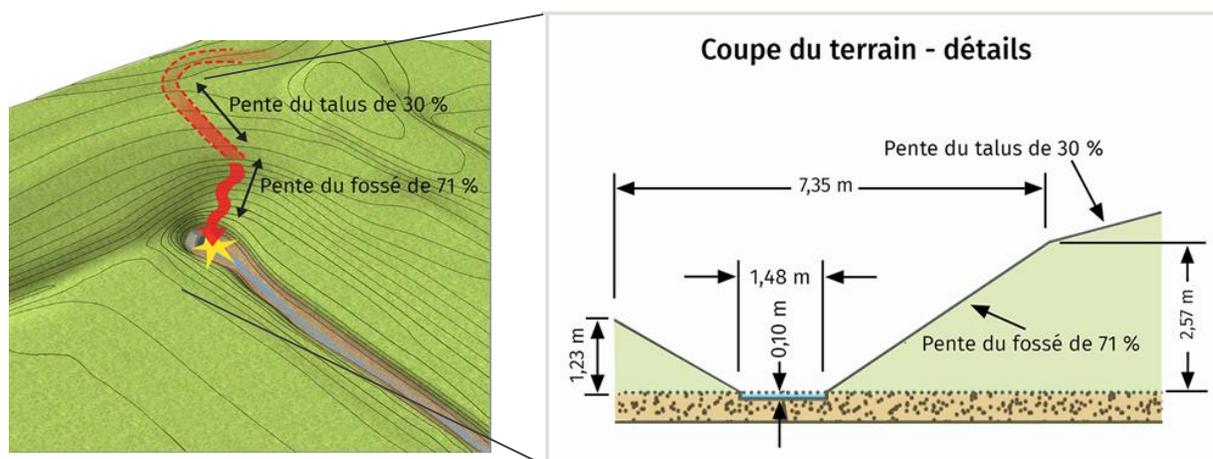
L'espace gazonné à tondre comporte des pentes à plusieurs endroits. Le talus, dans la zone de l'épuration, varie entre 24 % et 36 %. Le fossé a une profondeur de 2,57 m et une pente qui varie entre 58 % et 71 %. Le niveau de l'eau au fond du fossé est d'environ 10 cm (figure 12).

Fig. 12 - Caractéristiques du lieu de l'accident  
Source : CNESST

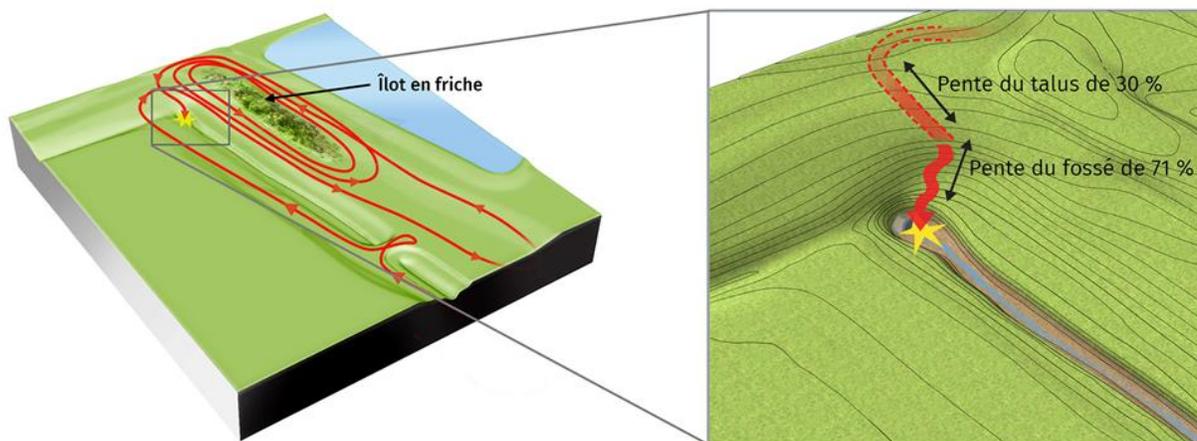
Dans l'espace gazonné se situant entre les étangs et le fossé, il doit contourner un îlot en friche d'environ 30 m de long sur 3 m de large. Il effectue trois passages pour terminer la tonte autour de l'îlot. Lors de son troisième passage, à l'extrémité nord-est de l'îlot en friche, il effectue un virage à gauche dans le talus, vers le fossé. Il perd le contrôle de son tracteur à gazon alors qu'il est dans le talus ayant une inclinaison de 30 % sur une longueur de 6 m (figure 14).

Fig. 14 - Trajectoire empruntée dans la zone de l'épuration avant l'accident

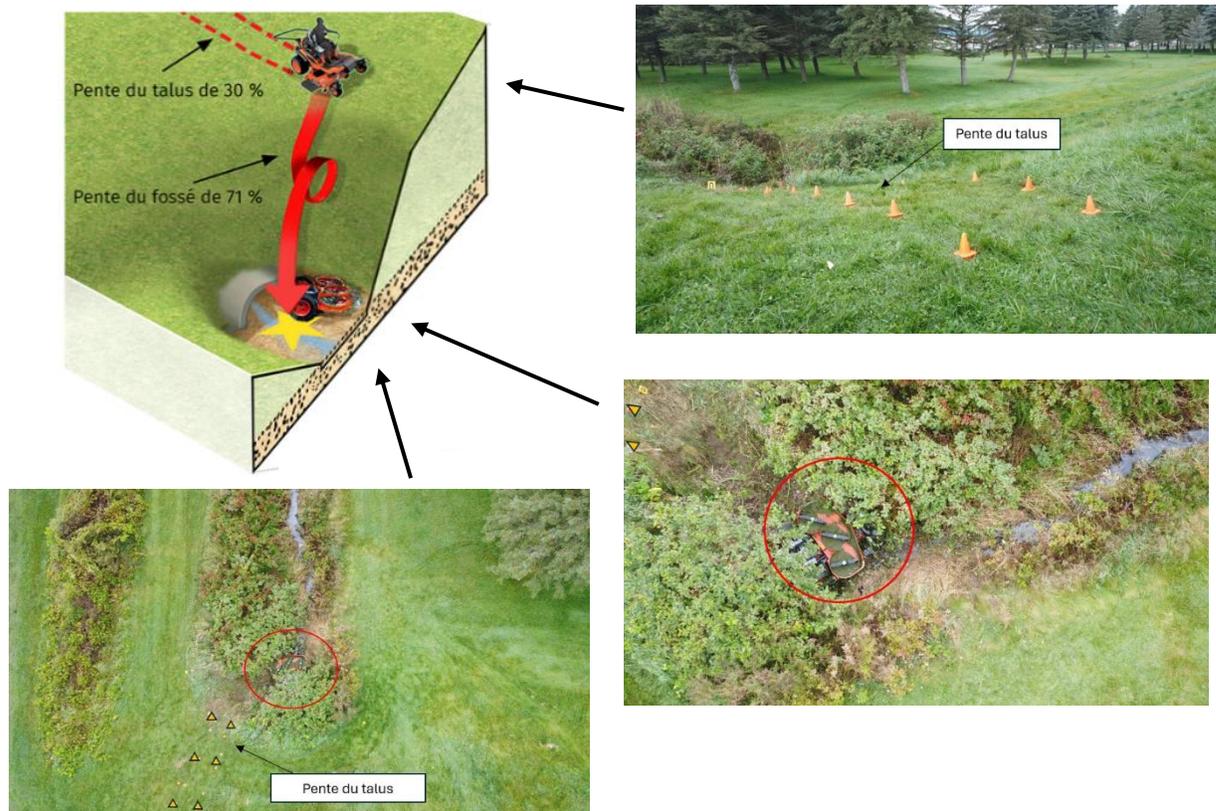
Les traces laissées au sol indiquent qu'il tente une manœuvre pour reprendre le contrôle lors de sa descente, mais le tracteur à gazon glisse et se retrouve en position latérale dans le haut de la pente du fossé inclinée à 71 %. Lors de la descente dans le fossé, le tracteur se renverse (figure 15).

Fig. 15 - *Scène de l'accident*

Lors du renversement, l'attelage du tracteur à gazon heurte le tuyau de béton du ponceau et se déforme sous l'impact. Il est possible d'observer de la poussière de béton sur l'attelage et sur le coin arrière gauche du véhicule. Le tuyau de béton présente également des marques de frottement.

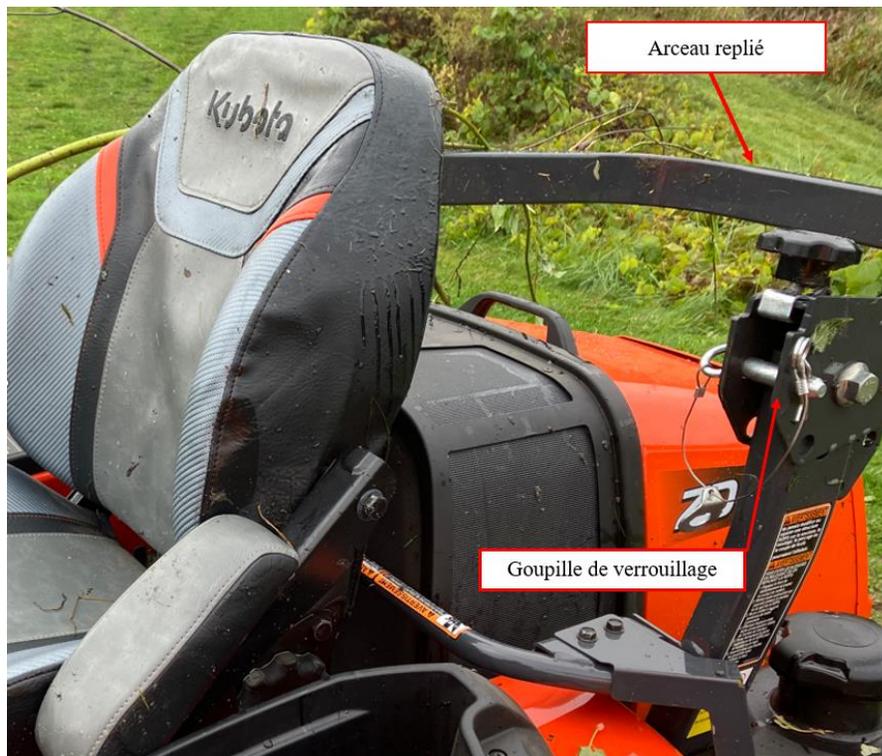
Le travailleur se retrouve coincé sous le poids du tracteur au fond du fossé alors qu'il porte la ceinture de sécurité et que l'arceau est replié. Un responsable des services d'urgence confirme que le travailleur portait la ceinture de sécurité lors de l'intervention. L'arceau de sécurité est maintenu replié par deux goupilles de verrouillage, soit une de chaque côté (figure 16).

Fig. 16 - Positionnement de l'arceau de sécurité du tracteur à gazon impliqué dans l'accident  
Source : CNESST

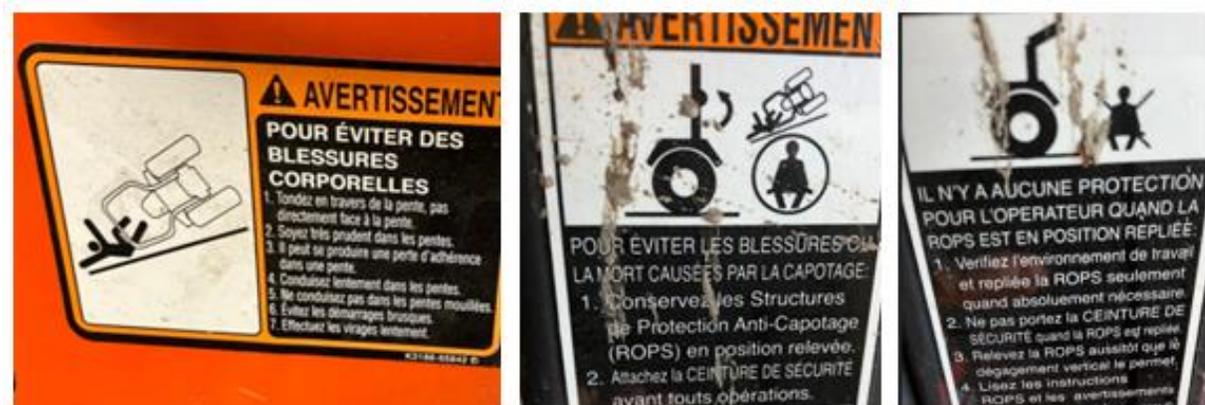
Pour assurer une utilisation sécuritaire, le manuel de l'utilisateur présente les consignes de sécurité ainsi que les informations nécessaires pour l'exploitation et l'entretien du tracteur à gazon. De plus, des étiquettes d'avertissement sont apposées sur le tracteur. Il y en a une plus spécifique à la conduite sur une pente et une autre en lien avec la ceinture et l'arceau de sécurité (figure 17).

Fig. 17 - Étiquettes d'avertissement apposées sur le tracteur à gazon Kubota  
Source : CNESST
