**EN004448****RAPPORT D'ENQUÊTE**

**Accident ayant causé la mort d'un représentant de  
l'employeur de l'entreprise Galarneau entrepreneur  
général Inc., survenu le 29 septembre 2024, au site  
minier Éléonore de la compagnie Goldcorp Canada Ltd.**

**Service de la prévention-inspection  
Abitibi-Témiscamingue et Nord-du-Québec**

**Date du rapport : 4 juin 2025**

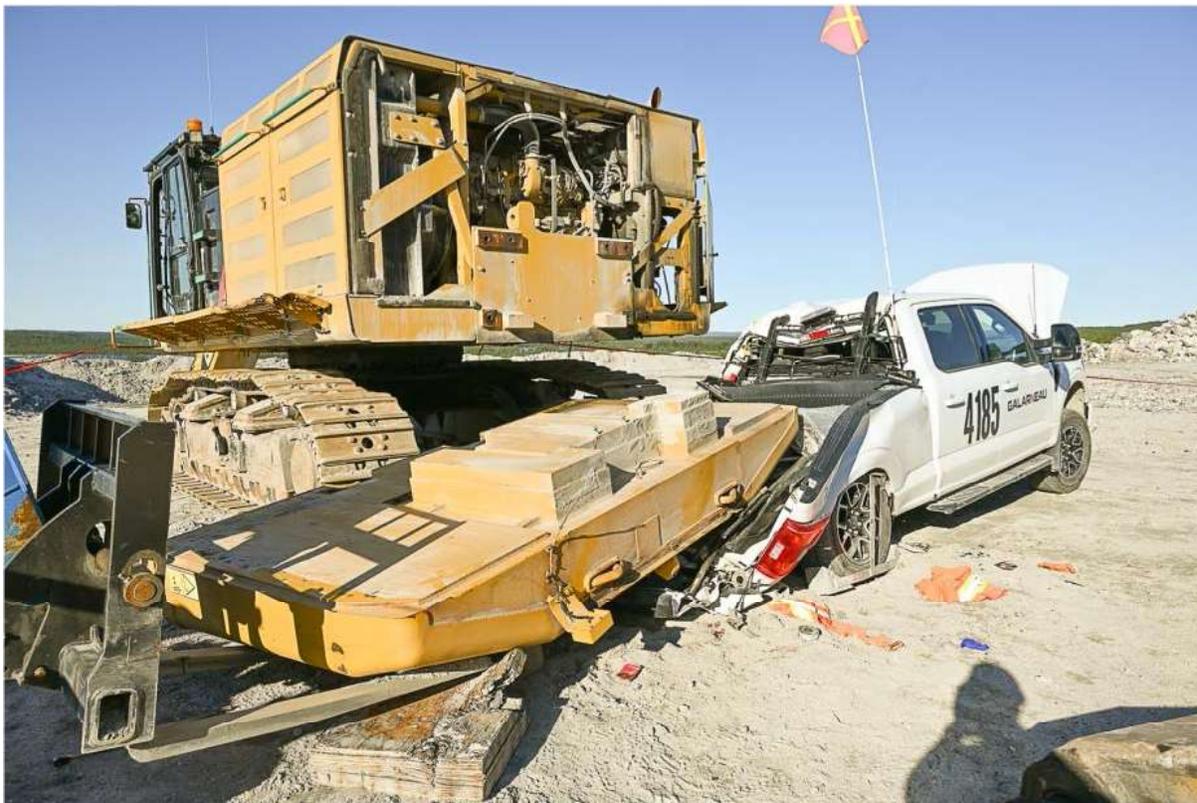
*Figure 1 : Lieu de l'accident*

Le jour de l'événement, un <sup>A</sup> [REDACTED], ci-appelé la victime, déboulonne le contrepoids d'une pelle hydraulique afin d'embarquer cette dernière sur un fardier. Alors qu'il dévisse le dernier boulon qui retient le contrepoids, ce dernier bascule et frappe la victime, le renversant vers le sol et le coinçant partiellement sous sa charge. Il est transporté au service de santé de la mine où son décès est constaté.

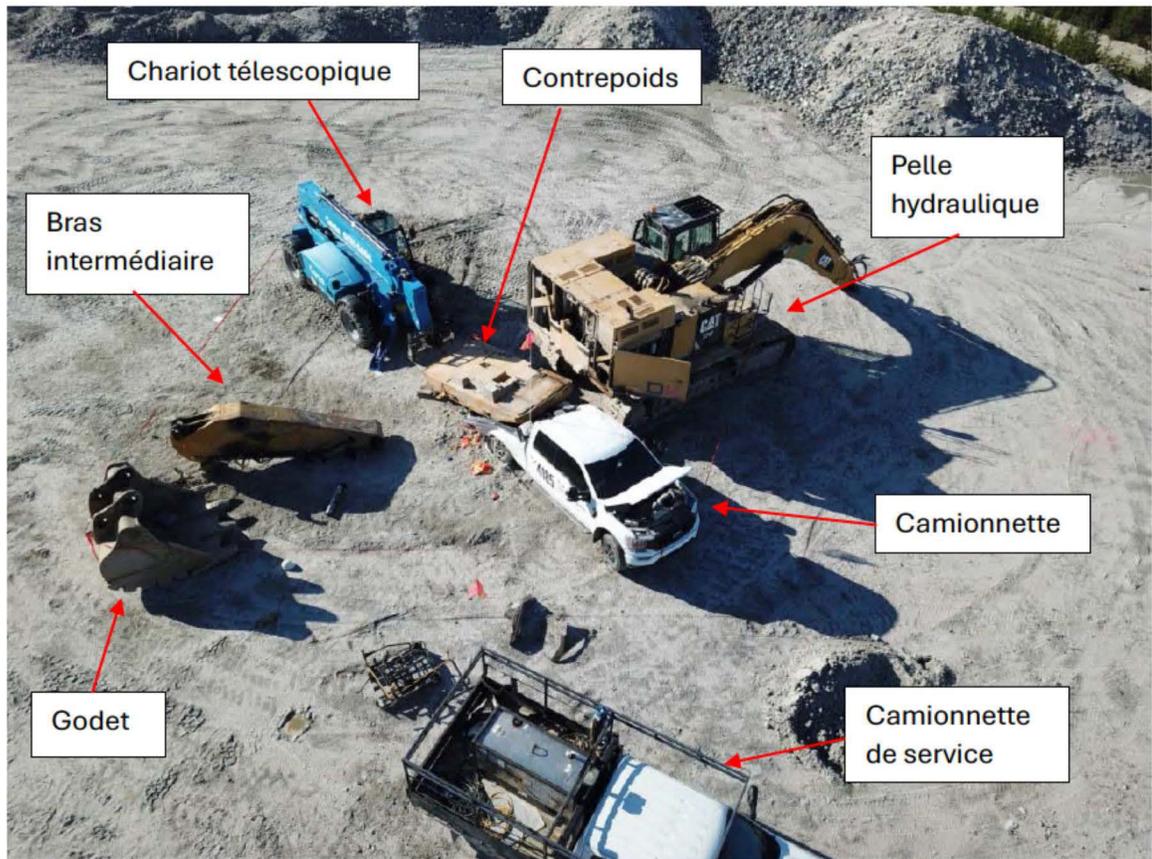
*Fig. 4 : Image drone du lieu de l'accident*

Le lieu de l'accident ne présente pas de pente apparente et est dégagé sur une grande surface autour de la pelle hydraulique (figure 4).

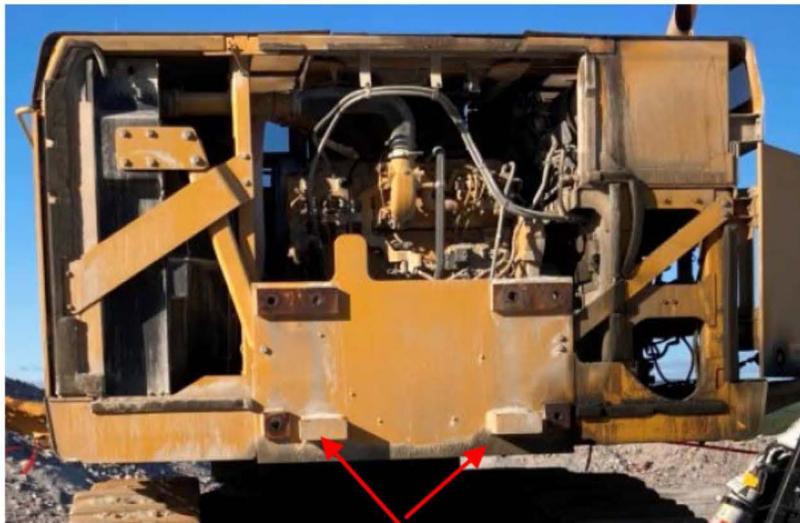
*Fig. 5 : Supports du contrepoids*  
Source : CNESST

Au moment de l'accident, la victime avait commencé à dévisser le dernier boulon. Bien que le contrepoids soit appuyé sur deux supports au bas de la structure de la pelle hydraulique (figure 5), le fait de dévisser partiellement le boulon amène immédiatement un effort de flexion sur celui-ci. Cette contrainte appliquée sur le boulon est principalement causée par la distance de ce dernier avec le centre de gravité du contrepoids. Il faut comprendre que le centre de gravité du contrepoids (figure 6) n'est pas situé directement au-dessus des deux supports (figure 5), auquel cas la contrainte aurait été nettement plus faible.

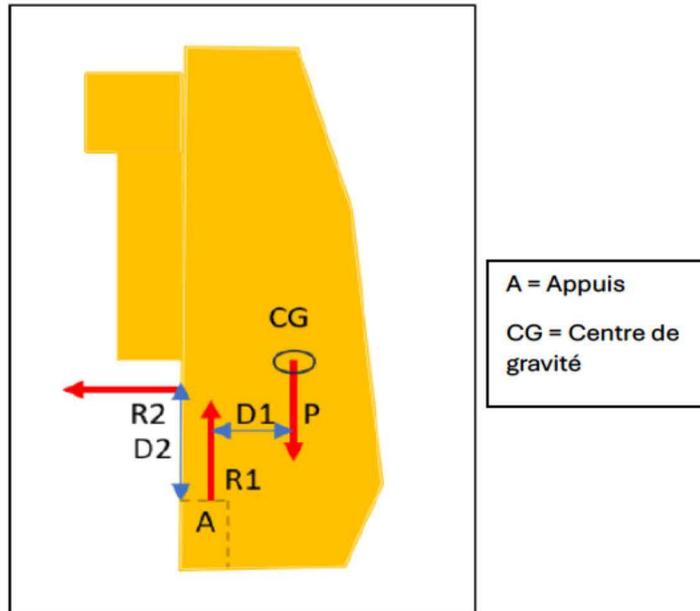
Fig. 6 : Position du centre de gravité du contrepoids vu de côté  
Source : CNESST

L'analyse des forces en présence établit la force de traction exercée sur le boulon à 51.9 kN ce qui ne représente qu'environ 6 % de la résistance nominale du boulon. Toutefois, cette force est excentrée par rapport au centre de gravité du contrepoids. De plus, vu la position du boulon, le contrepoids peut pivoter autour de son point de fixation, étant donné l'absence des autres boulons. Ces éléments entraînent un effort de traction supplémentaire établie à 822 kN, selon l'avis technique présenté en annexe C. Comme la résistance nominale en traction du boulon est établie à 90 % de la résistance ultime, la résistance nominale de 765 kN est nettement dépassée par la combinaison de la traction pure (51.9 kN) et la contrainte de traction due à l'excentricité (822 kN) totalisant 873.9 kN.

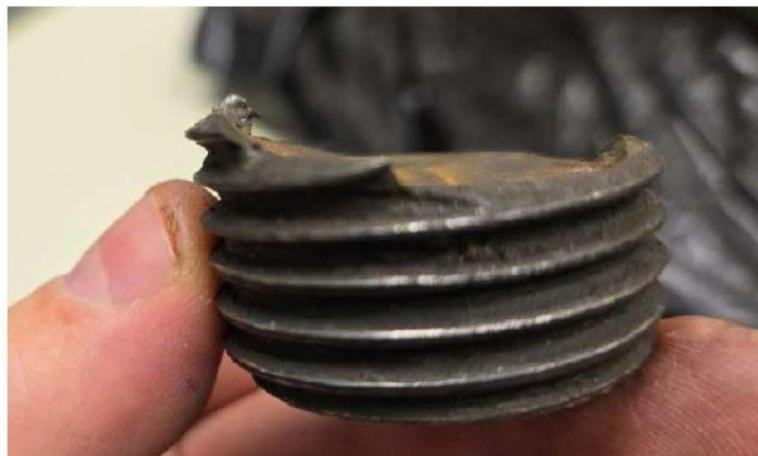
Fig. 7 : portion du boulon resté dans la pelle hydraulique  
Source : CNESST

Le mode de rupture du boulon présenté à la figure 7 montre l'inclinaison du plan de rupture qui est expliquée par le fait que la rupture est initiée par un moment de force contrairement à une rupture nette qui résulte d'une traction pure.

La figure 7 illustre aussi que le nombre de filets engagé dans la plaque d'ancrage au moment de la rupture du boulon est inférieur à ce qui est requis par la norme *ISO 965-1, Filetage métrique ISO pour usages généraux - Tolérances — Partie 1: Principes et données fondamentales*.

Selon les spécifications de la norme, les spécifications du boulon et les calculs établis dans l'avis technique, la longueur insérée dans la plaque d'ancrage doit se situer entre 18 mm et 55 mm. La valeur mesurée de la section rupturée du boulon est établie à 12 mm. Il est présumé que préalablement à son dévissage, le dernier boulon était pleinement inséré dans la plaque d'ancrage. Nous avons constaté sur place des outils permettant de dévisser les boulons.

Selon l'avis technique, le non-respect de cette longueur de boulon insérée dans la plaque d'ancrage lors de la tâche de dévissage, amène de toute évidence à une concentration des forces dans la partie boulonnée et ainsi une augmentation des contraintes dans cette partie, et ce, même en situation de traction pure.

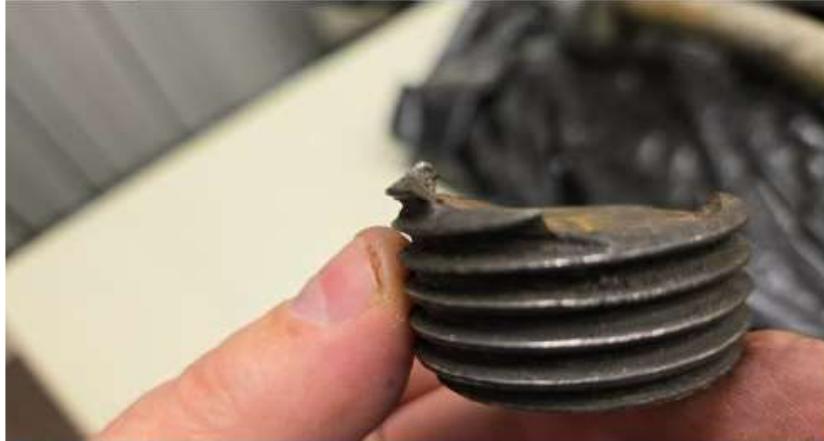
Figure 2 : Portion du boulon entrainée dans l'excavatrice (Source CNESST)

Par ailleurs, la figure suivante montre la partie du boulon qui est était implantée dans l'excavatrice, il est possible de remarquer que le plan de rupture est situé principalement dans la section réduite du boulon (entre les filets) :

L'inclinaison du plan de rupture qui est observée sur la figure précédente, est expliquée par le fait que la rupture est initiée par un moment de force. Contrairement à une rupture qui résulte d'une traction nette ou d'un cisaillement, le plan de rupture serait droit, perpendiculaire au sens de la force s'il s'agit d'une traction, et parallèle au sens de la force en cas de cisaillement. Il est possible de remarquer aussi sur la figure précédente, que le nombre de filets engagés dans la machine est égale à 3. Autrement dit, la portion du boulon implantée dans la machine est égale à 1,2cm (3x 4mm = 12mm). Cette distance représente la longueur d'engagement ou d'entraînement du boulon dans la machine juste avant l'accident. La norme ISO 965-1, *ISO general-purpose metric screw threads — Tolerances — Part 1: Principles and basic data*, qui est citée en référence dans la norme ISO 898-1, indique que la longueur d'entraînement du filetage doit se situer entre les deux limites suivantes :

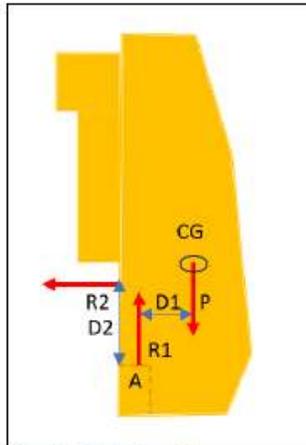
Figure 4 : DCL du contrepoids

La figure suivante schématise le diagramme de corps libre (DCL) du contrepoids avec ajouts. L'équilibre des moments par rapport à un axe horizontal qui passe par le point A qui représente le point de l'application de la réaction verticale R1 (égale au poids total du contrepoids) donne l'équation suivante :

La masse du contrepois (avec les ajouts) = 29570 lbs, donc le poids  $P = 131,5$  kN. À partir des données et mesures précédentes, la force  $R2$  égale à  $(131,5 * 208,5)/528 = 51,9$  kN.

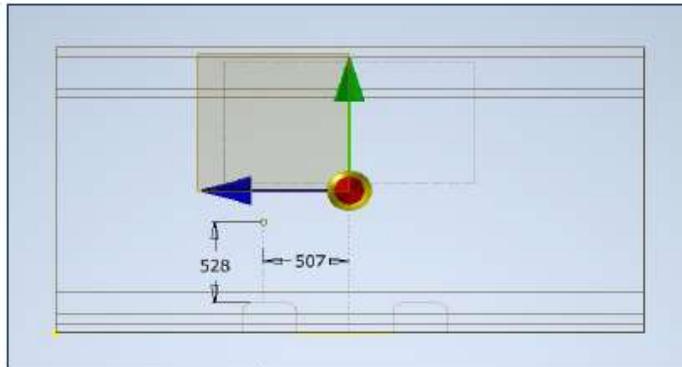
Figure 5 : Position du centre de gravité (vue de face)

Puisque la force  $R2$  est excentrée par rapport à la position du centre de gravité, l'effort de flexion créé dans le boulon est égal à : force \* excentricité. D'après la figure 5, l'excentricité représente la distance entre le centre de gravité et l'emplacement du boulon et elle est égale à 507 mm. Donc le moment qui s'applique au boulon est égale à :  $507 \times 51,9 = 26\,313$  kN.mm
