**EN004449****RAPPORT D'ENQUÊTE**

**Accident ayant causé la mort d'un contremaître de l'entreprise  
Descimco inc., survenu le 18 octobre 2024 sur un chantier de  
construction situé au 101, rue Vincent-Chornet à Varennes**

**Service de la prévention-inspection – Rive-Sud**

**Date du rapport : 10 juin 2025**

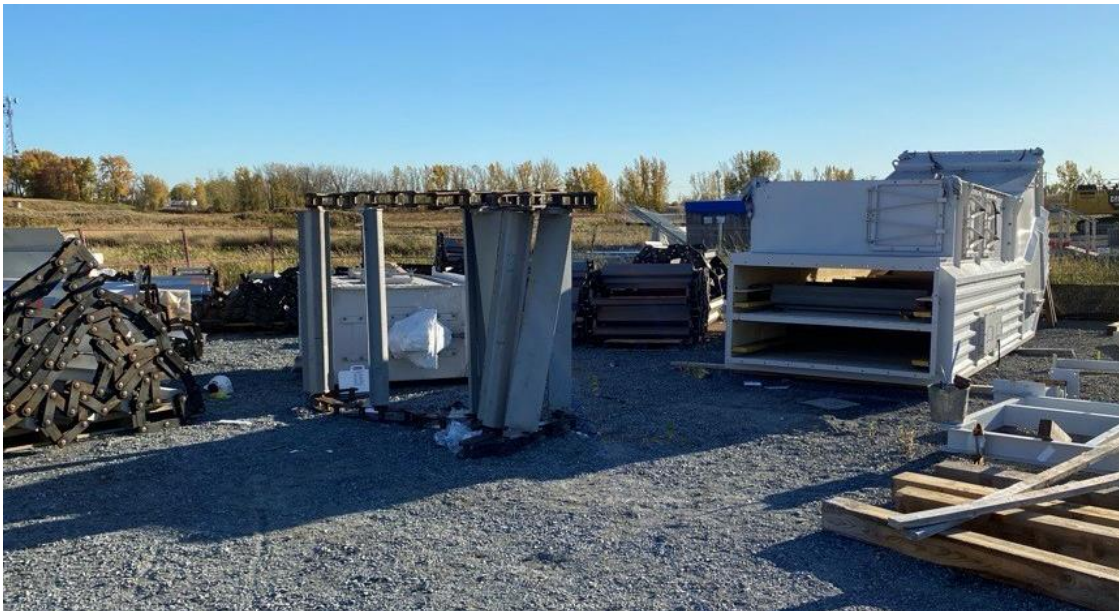
Figure 1- Scène d'accident

Le 18 octobre 2024, sur un chantier de construction, un contremaître supervise une équipe de trois travailleurs qui procède au retrait d'un combiné chaînes-raclettes d'une section de convoyeur dans le cadre du processus d'installation d'un nouveau convoyeur. Pour ce faire, un chariot élévateur à mât télescopique et des élingues sont utilisés. Alors que la dernière partie du combiné chaînes-raclettes sort du caisson, la charge se déstabilise, se décroche des élingues et heurte le contremaître lors de la chute.

Le contremaître décède.

- Le combiné chaînes-raclettes de 960 kg se décroche lors de son levage et heurte le contremaître.
- La méthode de travail improvisée utilisée pour le retrait des combinés chaînes-raclettes de convoyeur expose le contremaître à la chute de la charge.
- La gestion de la santé et de la sécurité du travail en ce qui concerne la sécurité des personnes près d'une zone de danger lors d'un levage est déficiente.

À la suite de l'accident, la CNESST interdit l'assemblage et le désassemblage des sections de convoyeur à raclettes ainsi que l'utilisation du chariot élévateur à mât télescopique. La CNESST exige qu'une méthode de travail sécuritaire pour l'assemblage et le désassemblage des sections de convoyeur à raclettes soit élaborée afin de lever l'interdiction. Le rapport d'intervention RAP9121086, émis le 18 octobre 2024, fait état de cette interdiction.

Une méthode sécuritaire signée et scellée par un ingénieur est soumise afin de permettre la reprise des travaux de désassemblage des sections de convoyeur à raclettes. L'utilisation du chariot élévateur est aussi permise. La levée de cette décision est consignée au rapport d'intervention RAP1492023 du 28 novembre 2024.

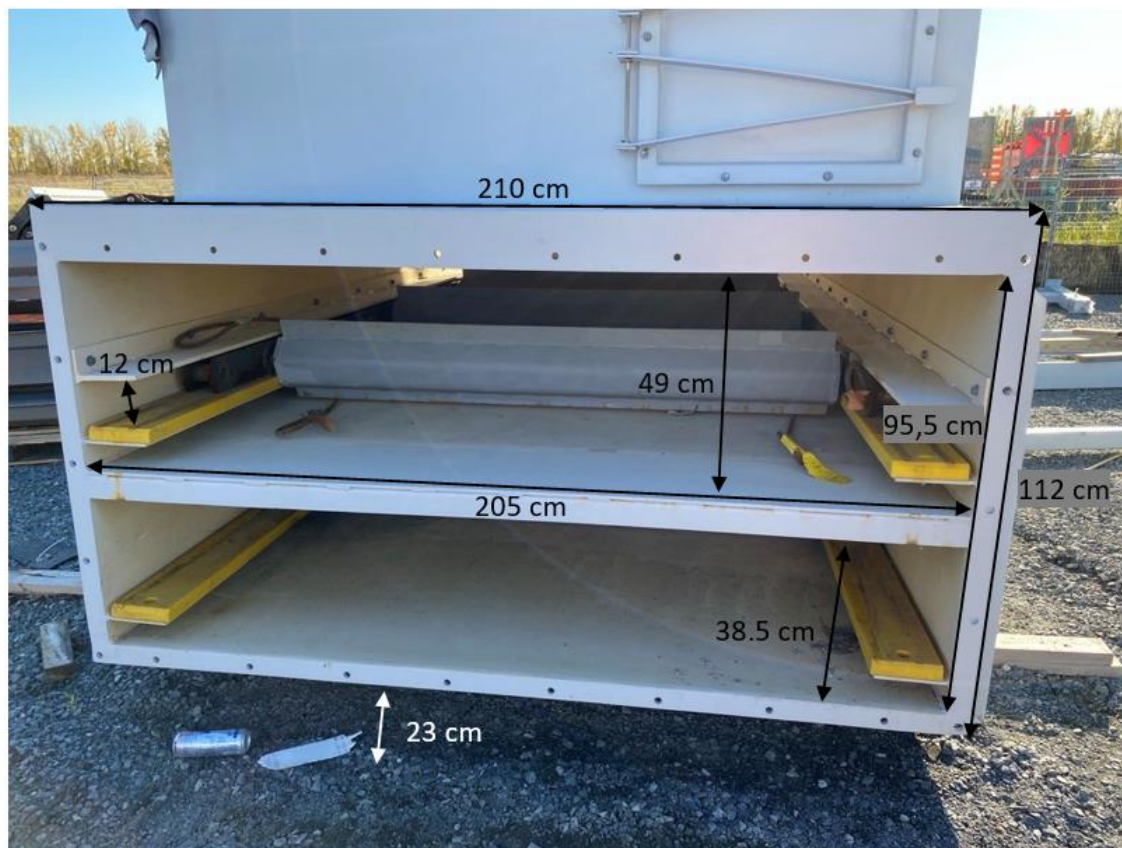
Fig. 7 - Vue avant du caisson 2  
Source : CNESST

La section visée par les travaux lors de l'accident est celle portant l'identification *Caisson 2* de ce convoyeur.

Le caisson 2 est un caisson à deux étages avec un côté coudé incliné vers le haut de 30°, présentant les dimensions suivantes :

- longueur de 7,88 m;
- hauteur variant de 2 m (côté caisson 1) à 2,83 m (côté caisson 3);
- largeur de 2,62 m à son point le plus large.

C'est lors du retrait du combiné chaînes-raclettes de l'étage du bas que l'accident survient.

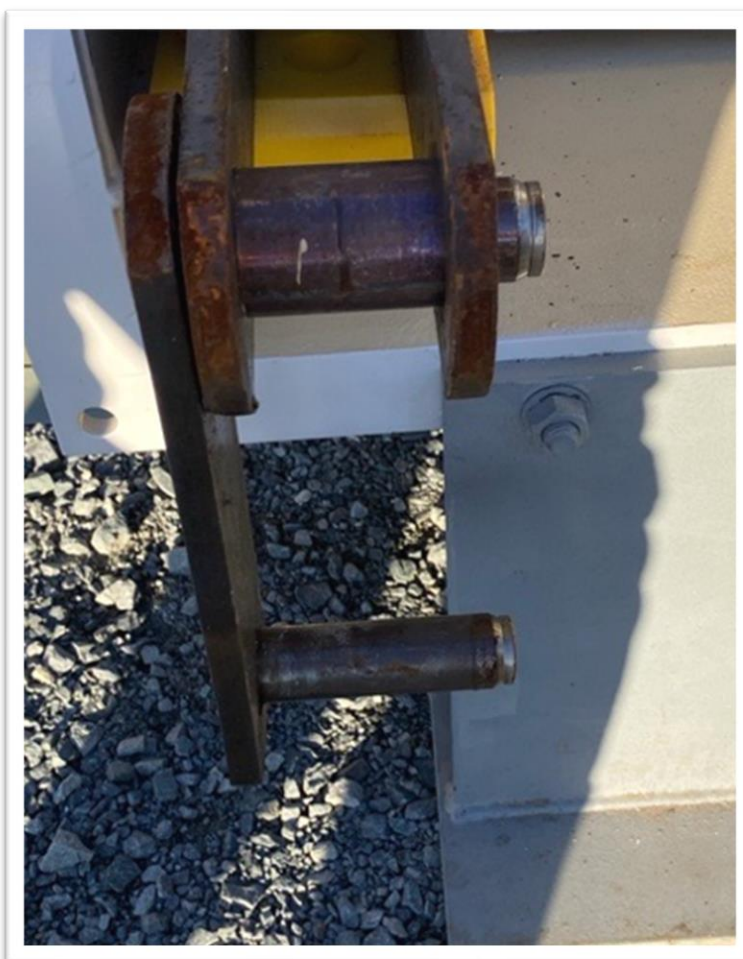
Fig. 10 - Vue d'une maille patente sans plaque latérale

Lorsque livrés dans les caissons, les combinés chaînes-raclettes sont généralement munis, en début et fin de chaînes, d'une maille patente, c'est-à-dire une maille dont une des plaques latérales n'est pas soudée. Celles-ci doivent être retirées afin de permettre la jonction entre deux combinés chaînes-raclettes, comme présentée à la figure ci-dessous.

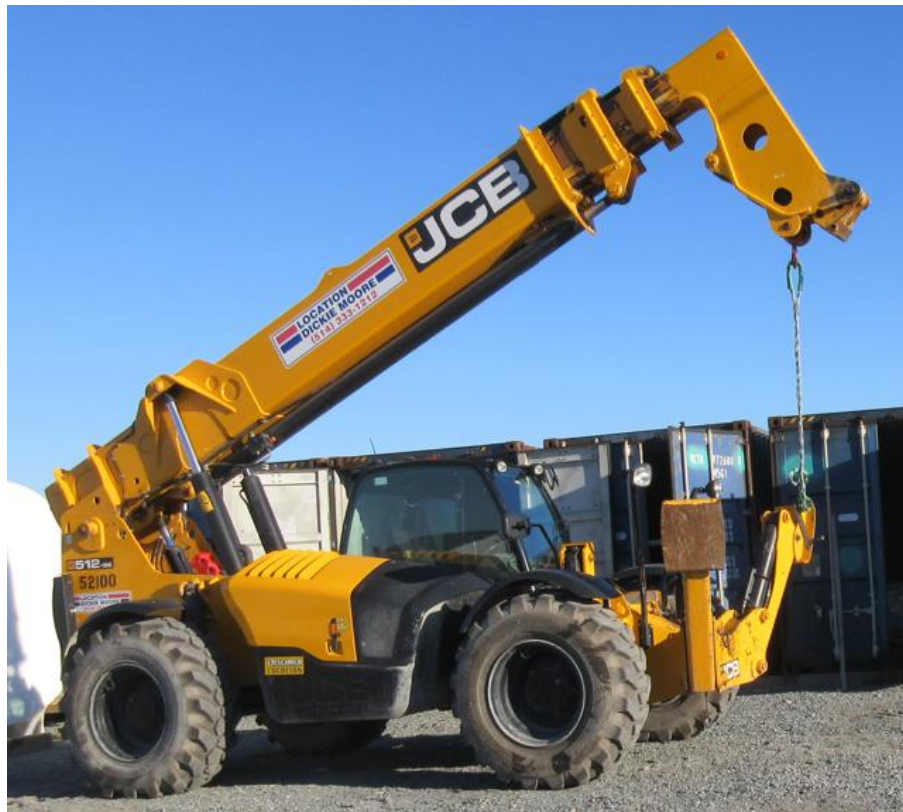
Fig. 13 - Chariot élévateur à mât télescopique utilisé lors de l'accident  
Source : CNESST

Le chariot élévateur utilisé lors de l'accident est un chariot élévateur tout terrain à mât télescopique de marque JCB modèle 512-56, d'une capacité maximale de 5 444 kg (12 000 lb).

Selon le registre d'entretien de l'employeur, la dernière inspection avant départ du chariot élévateur est effectuée le jour de l'accident, soit le 18 octobre 2024, par un travailleur de l'entreprise. Aucune anomalie n'est rapportée dans la fiche d'inspection quotidienne ou dans celles des jours précédents.
