**RAPPORT D'ENQUÊTE****EN004451**

**Accident ayant causé la mort d'un travailleur de l'entreprise Groupe  
Aishkatsh, survenu le 9 octobre 2024 à Roberval.**

**Service de la prévention-inspection – Saguenay-Lac-Saint-Jean**

**Date du rapport : 12 juin 2025**

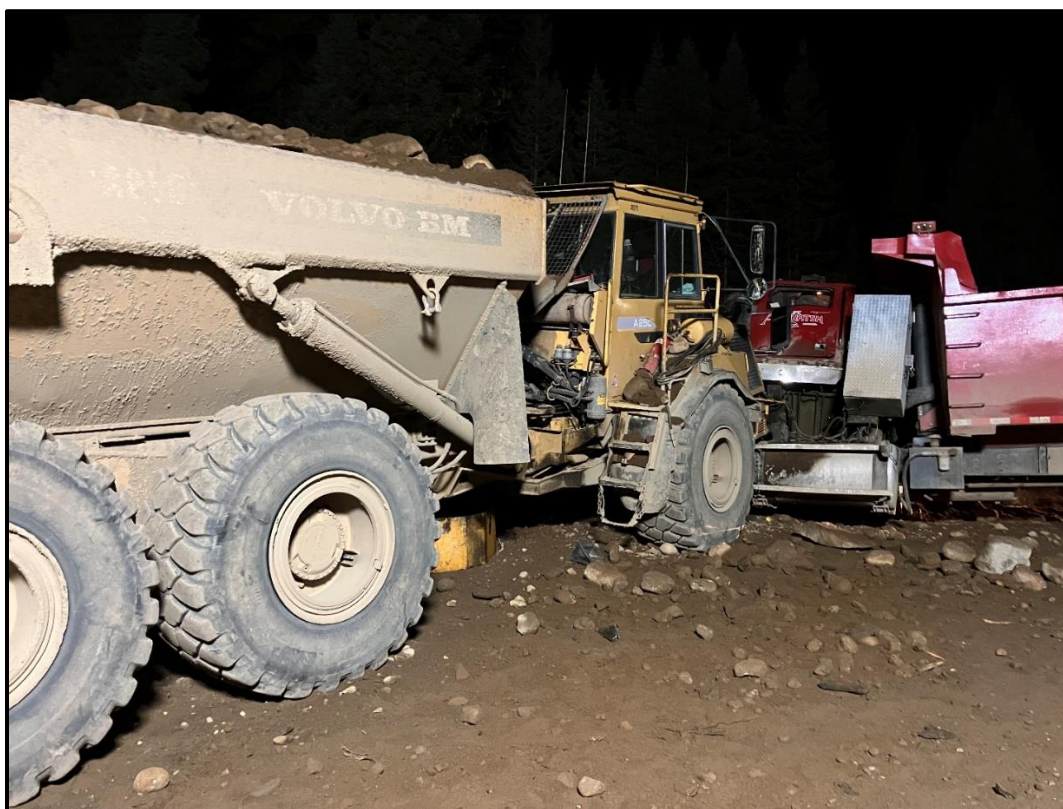
Le 9 octobre 2024, vers 15 h 30, un travailleur effectue le transport de matériaux granulaires destinés à la réfection d'un chemin d'exploitation forestière avec un tombereau (également appelé camion à benne articulée). Une fois la benne du tombereau chargée, il quitte le site de chargement et se dirige vers le site de gravelage. Avant d'arriver au kilomètre 11, le chemin présente un dénivelé, ainsi le travailleur amorce une descente. Stationné au kilomètre 11, un second travailleur, qui est conducteur de camion-benne, attend dans son camion que passe le tombereau pour ensuite continuer son chemin vers le site de chargement. Pendant la descente, le conducteur du tombereau déplace son véhicule à droite du chemin pour faciliter le croisement avec le camion-benne. À ce moment, il perd le contrôle du tombereau et percute le devant du camion-benne.

Le travailleur qui conduit le camion-benne décède.

Figure 1 - Scène de l'accident

Une décision, consignée dans le rapport RAP9122296, a été rendue le 10 octobre 2024 afin d'interdire l'utilisation du tombereau impliqué dans l'accident. Dans le rapport RAP1506529, le 3 avril 2025, la CNESST autorise à nouveau l'utilisation du tombereau.

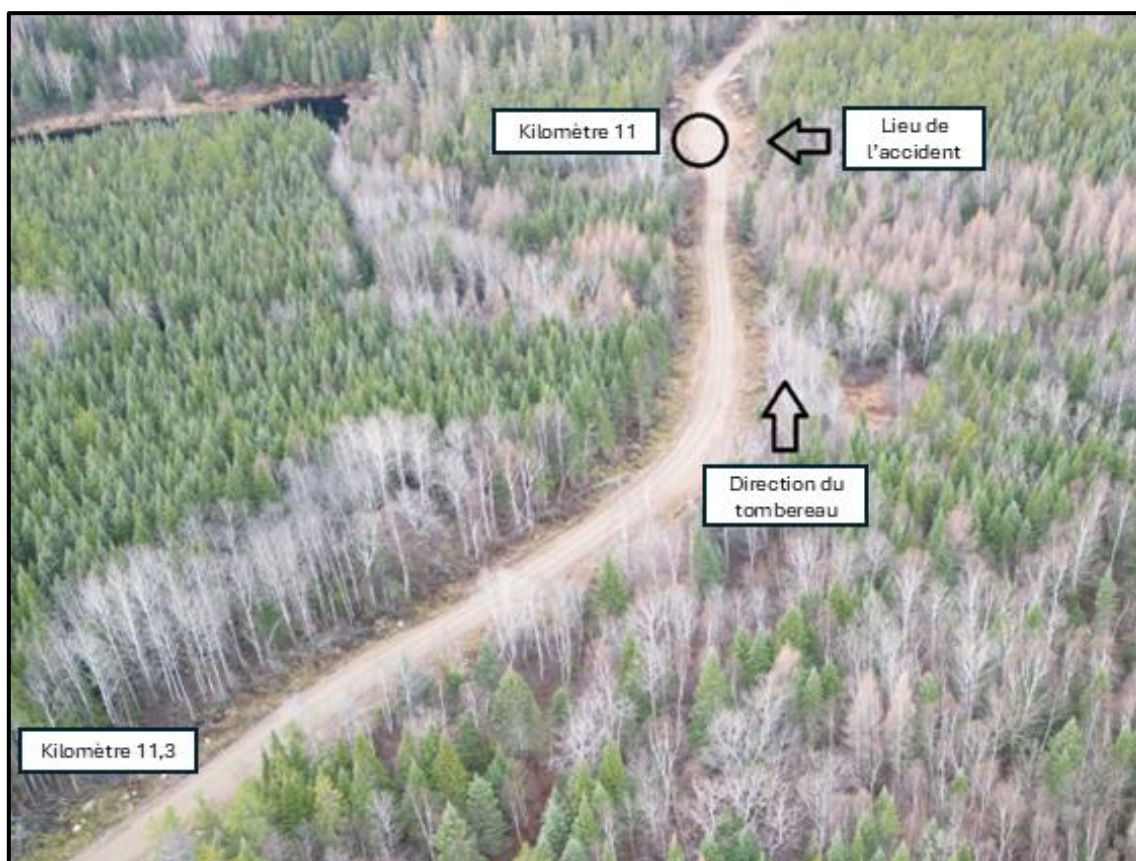
Fig. 5 - Tronçon du chemin entre les kilomètres 11 et 11,3  
Source : CNESST

Le lieu de l'accident est un chemin forestier existant auquel une couche de gravier d'environ 20 cm a été ajoutée au courant des semaines précédentes. La largeur moyenne de la surface de roulement est de 5 m. Ce chemin porte le numéro 8313 et est catégorisé comme étant de classe 5, selon l'annexe 4 du *Guide d'application du Règlement sur l'aménagement durable des forêts du domaine de l'état* (voir annexe F). L'accident est survenu au kilomètre 11 de ce chemin. Du kilomètre 11,35 au kilomètre 11, le chemin est formé d'une pente descendante de 6,13 % sur 300 m suivie par une pente ascendante de 3,6 % sur 50 m (voir annexe E).

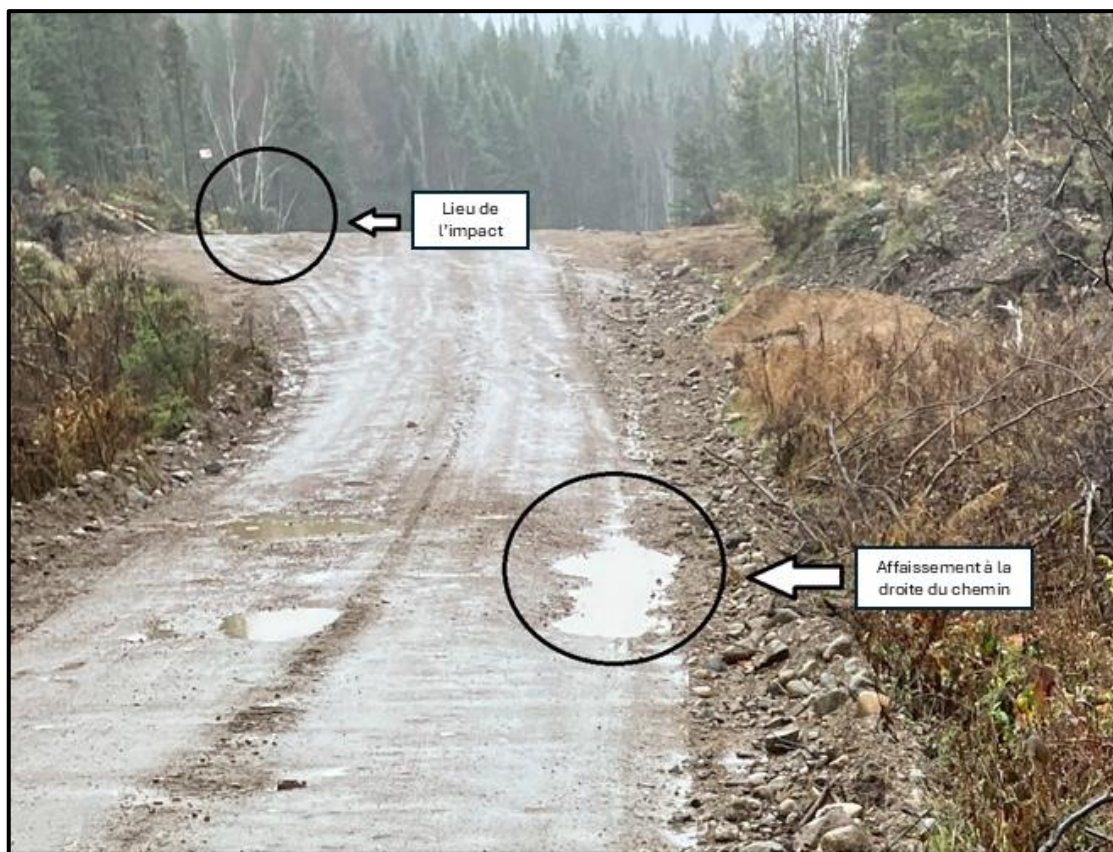
- Il s'agit d'un chemin forestier de classe 5;
- La vitesse prescrite selon le *Guide d'application du Règlement sur l'aménagement durable des forêts du domaine de l'état* est de 20 km/h (voir annexe F);
- La largeur moyenne de la surface de roulement est de 5 m;
- Au lieu de l'impact, la largeur du chemin est de 13,5 m. Il s'agit d'un point de rencontre permettant à deux véhicules de se croiser;
- Entre les kilomètres 11,3 et 11, il y a d'abord une pente descendante de 6,13 % sur 300 m suivie d'une pente ascendante de 3,6 % sur 50 m;
- Aucune signalisation n'est exigée pour une pente de moins de 7 %;
- Environ 50 m avant le lieu de l'impact, le chemin présente un affaissement à droite de 5 % par rapport au centre du chemin (voir figure 7).

Fig. 7 - *Affaissement à la droite du chemin*  
Source : CNESST

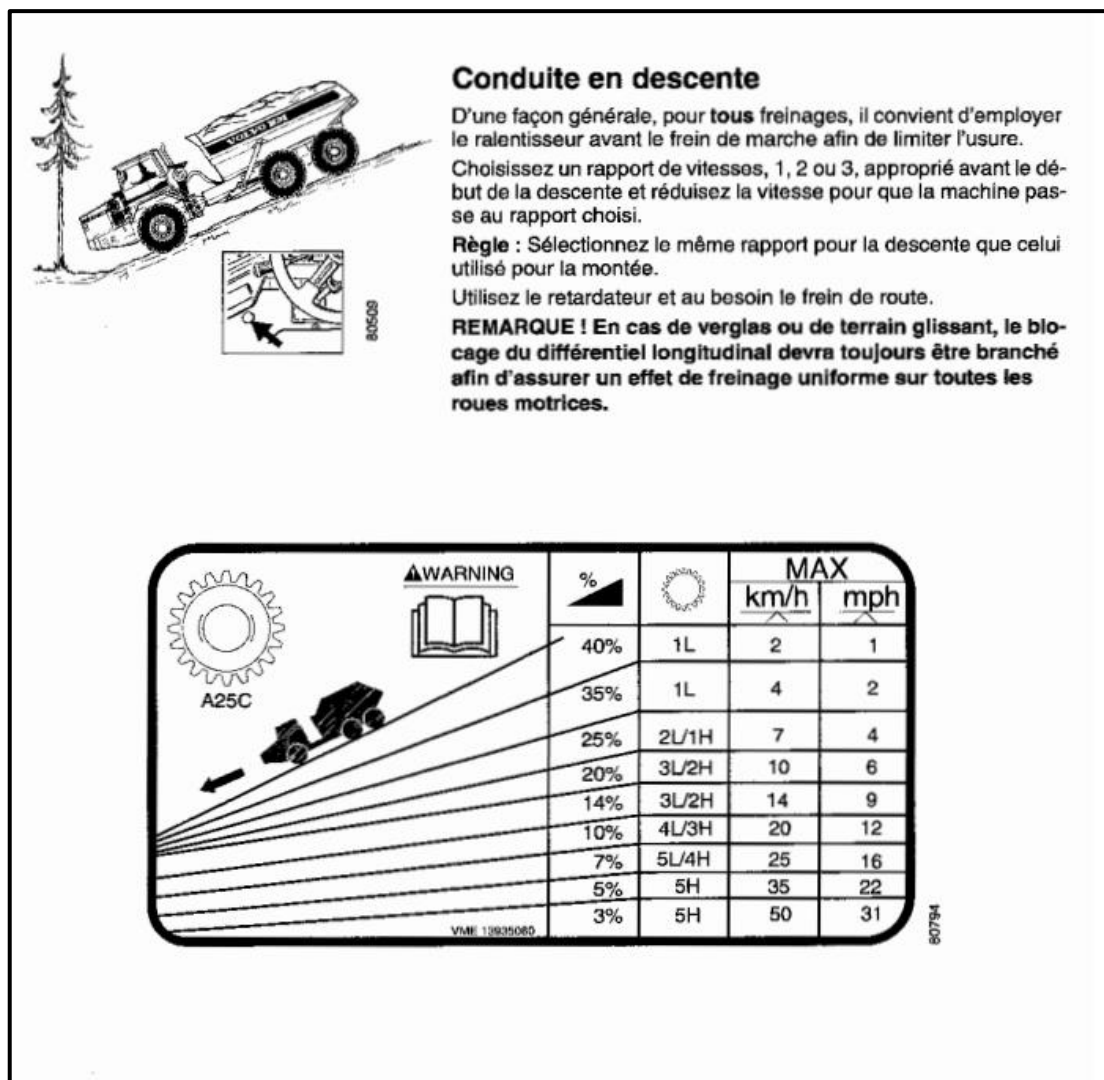
Fig. 9 - Manuel de l'utilisateur Volvo A25C, p. 66

Tel que spécifié dans les figures 9 et 10, le retardateur doit être appliqué avant d'amorcer la descente d'un chemin en pente. Le retardateur a pour effet de diminuer la vitesse du tombereau. Il s'agit d'un frein hydraulique intégré dans la boîte de vitesse. Le travailleur qui a donné les informations sur le tombereau au conducteur, le 7 octobre 2024, confirme ne pas connaître le fonctionnement du retardateur. Les informations recueillies auprès du conducteur du tombereau permettent également de confirmer que ce dernier ne connaît pas le fonctionnement du retardateur et ne l'a jamais utilisé avant l'accident.
