**EN004452****RAPPORT D'ENQUÊTE**

**Version dépersonnalisée**

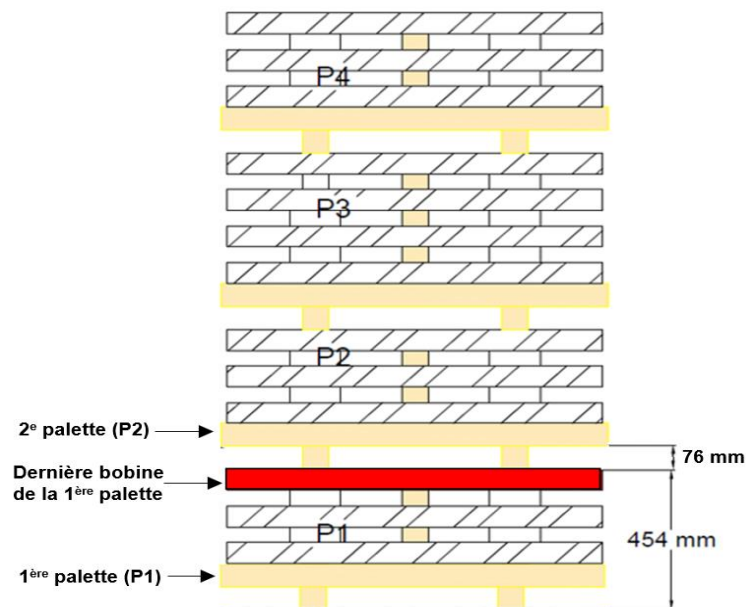
Fig. 15 : Reconstitution approximative de la pile effondrée  
Source : CNESST

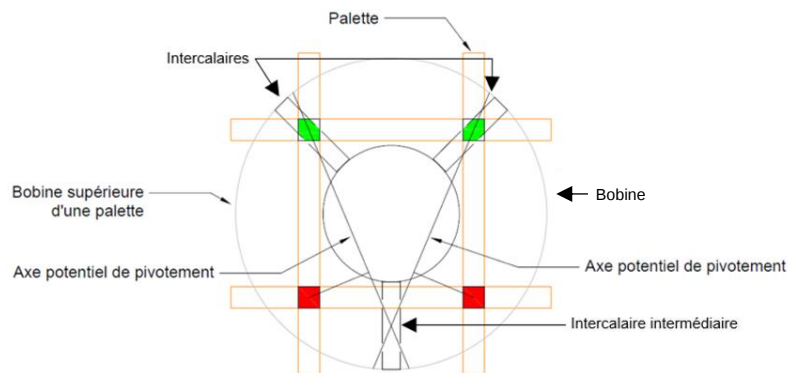
Fig. 16 : *Bobine supérieure d'une palette*  
Source : CNESST

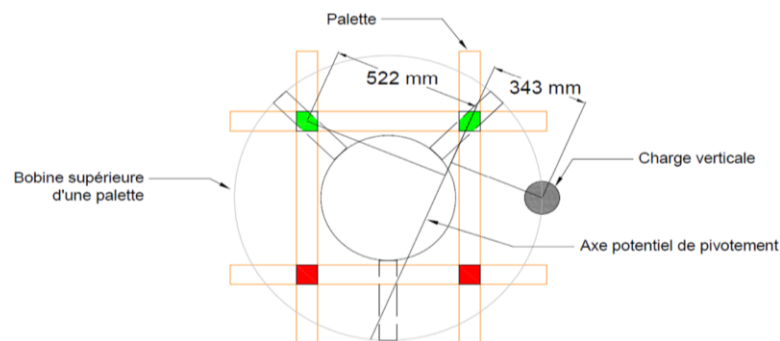
Fig. 17 : *Charge appliquée sur la bobine supérieure de la première palette*  
Source : CNESST

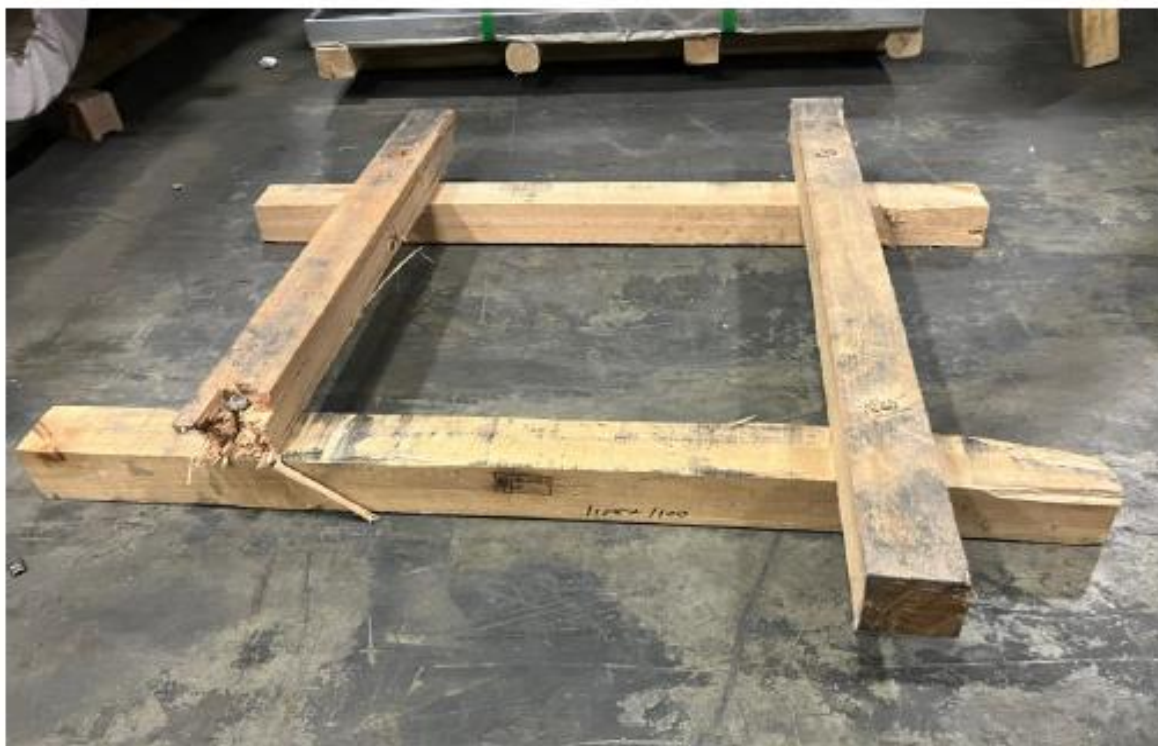
Photographie1 : Exemple de palette qui supportait les paquets de rouleaux (Source : CNESST)

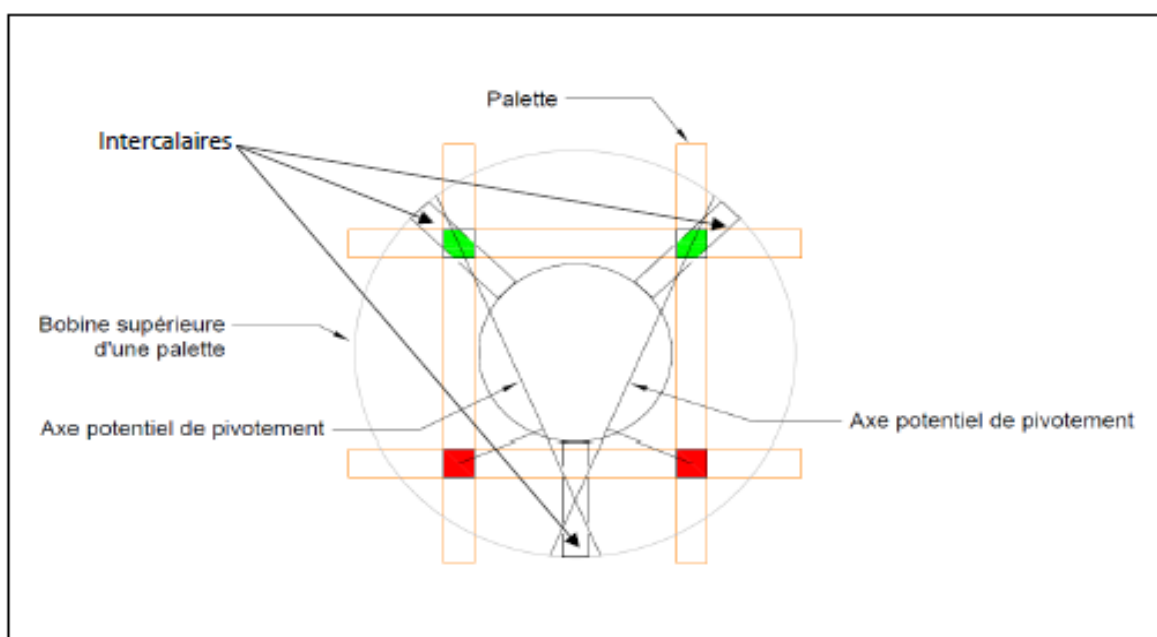
Figure 2 : Un exemple de bobine supérieure d'une palette (Source CNESST)

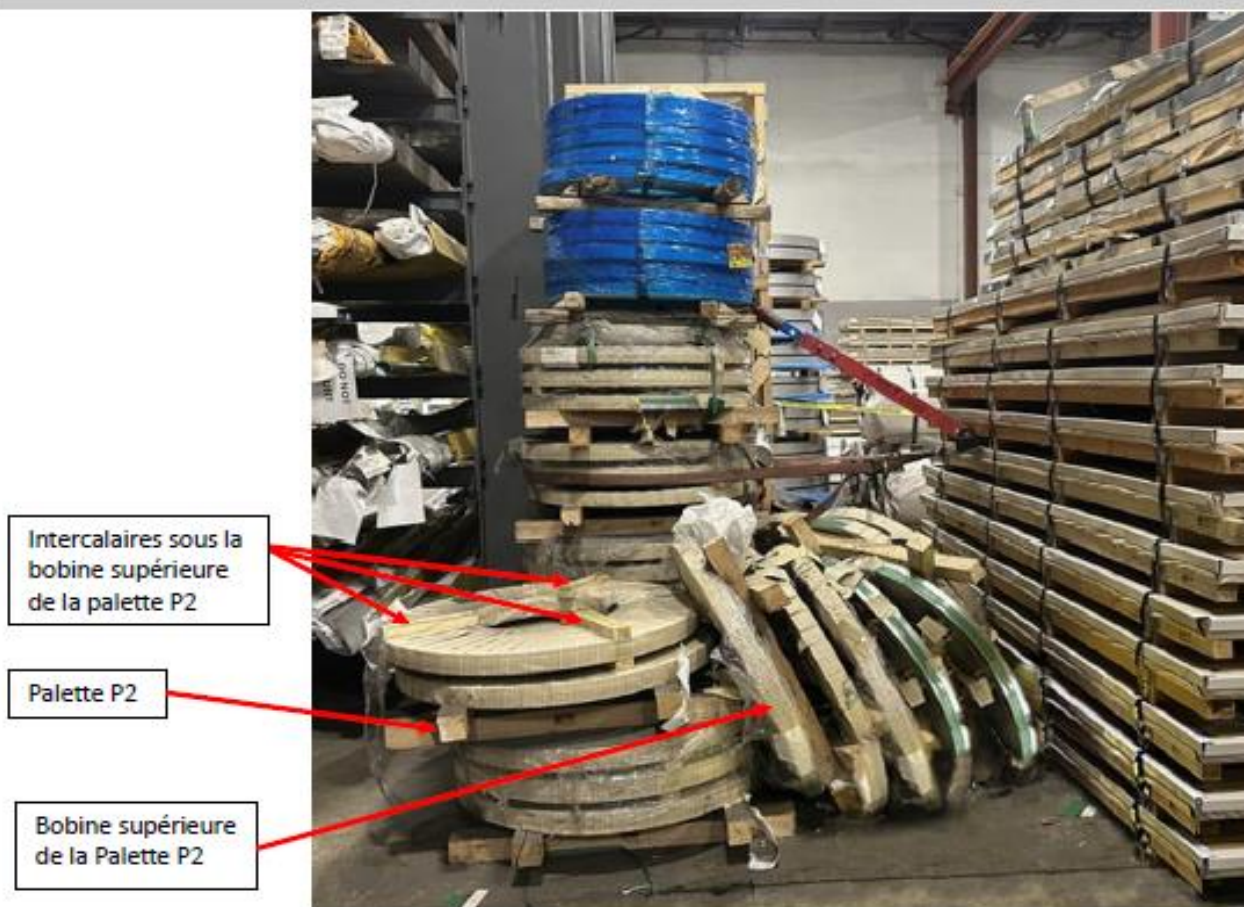
*Photographie 3 : Effondrement de la pile (Source : Service de Police de la ville de Montréal SPVM)*

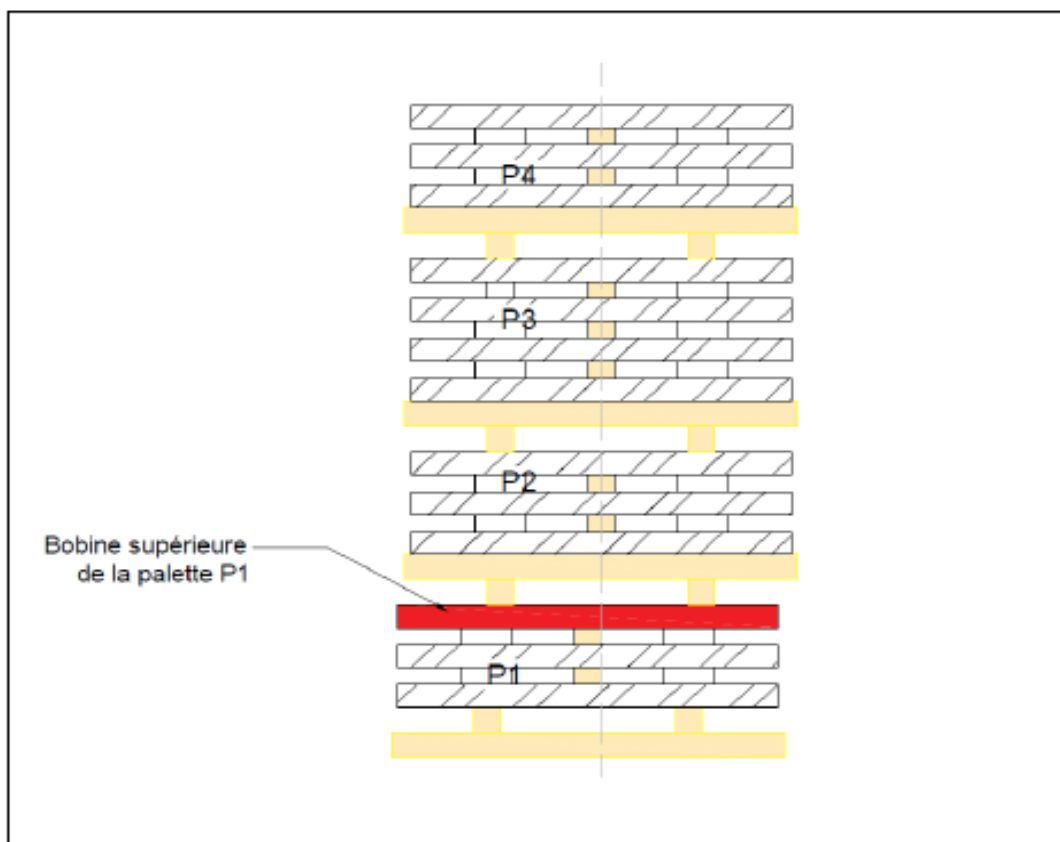
Figure 5 : Décalage de l'empilage des palettes P2, P3 et P4 par rapport aux supports de la bobine supérieure de la palette P1 (Source CNESST)
