RAPPORT D'ENQUÊTE**EN004455**

**Accident ayant causé la mort d'un travailleur de
l'entreprise Terrassement & Excavation Vallée, survenu
le 30 septembre 2024, au km 32 de la route forestière
R0807, à proximité de la municipalité de Senneterre.**

**Service de la prévention-inspection
Abitibi-Témiscamingue et Nord-du-Québec**

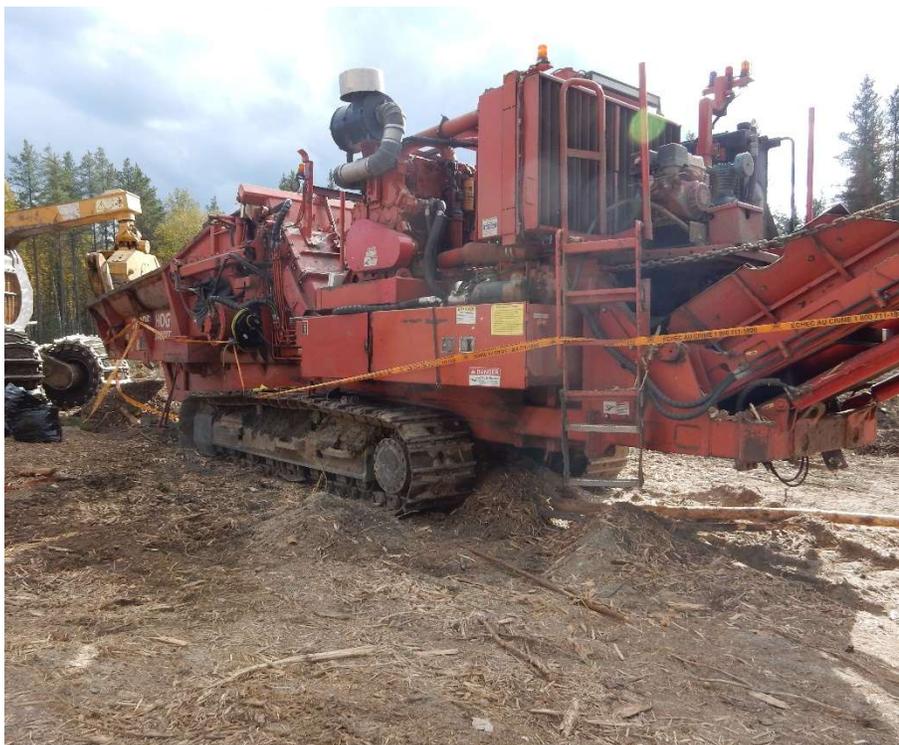
Figure 1 - Lieux de l'accident

Le 30 septembre 2024, lors du changement de quart vers 16 h 30, M. A (ci-après nommé le travailleur accidenté) se retrouve coincé entre le rouleau d'alimentation et une plaque protectrice sur le dessus d'un broyeur forestier, lorsque celui-ci est remis en marche afin de permettre le réajustement de la hauteur du rouleau d'entraînement. Cette action est nécessaire pour effectuer la maintenance des pastilles sur le rouleau de broyage.

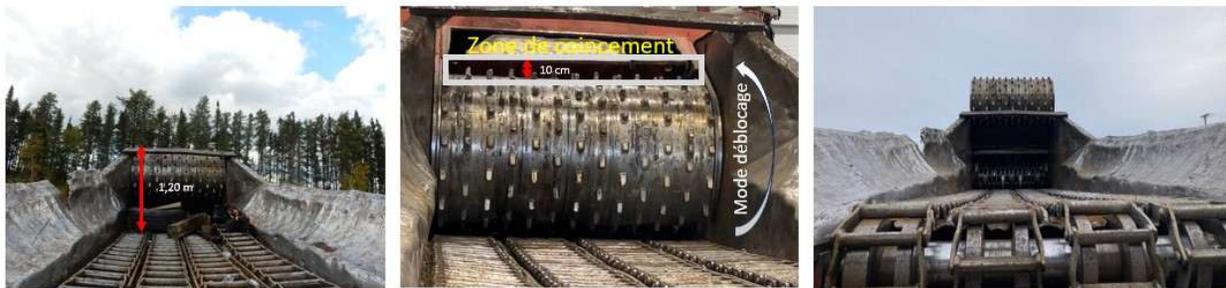
Fig. 3 - Différentes positions du rouleau d'alimentation

Lors de l'accident, la partie supérieure du rouleau se trouve à environ 1,20 m des chaînes d'entraînement se trouvant au fond de la trémie d'alimentation. Le rouleau ne se trouve donc, ni à sa pleine hauteur, ni au plus bas (voir Fig. 3).

Rouleau d'alimentation; hauteur lors de l'accident
Hauteur 1,20 m des chaînes d'entraînement au fond.

Rouleau d'alimentation; position d'opération
Espace de 10 cm entre le rouleau et la plaque

Rouleau d'alimentation à pleine hauteur
Position normale lors de travaux aux pastilles

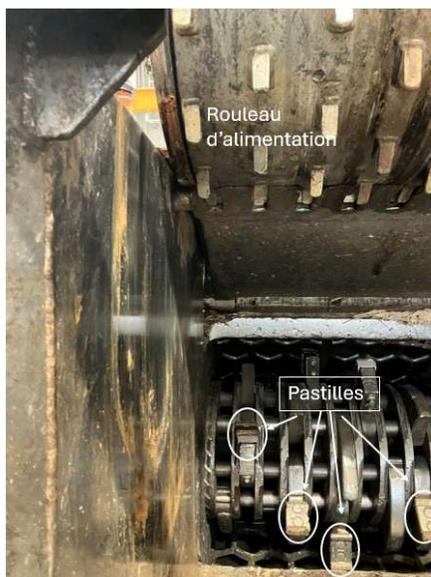
Fig. 4 - Pastilles

le rouleau d'entraînement est en position haute, par la bouche d'alimentation (voir Fig. 4). Selon le fabricant, les pastilles doivent être inspectées avant le démarrage et à toutes les 4 h. Les travailleurs confirment qu'ils peuvent vérifier plus fréquemment les pastilles selon le type de matériel broyé. Selon eux la fréquence peut aller jusqu'à une dizaine de fois par quart.

Il s'agit d'une tâche de maintenance très fréquente et régulière.

Selon la procédure du fabricant et de l'employeur, l'embrayage doit être désengagé avant d'entreprendre les manœuvres de positionnement du rouleau d'alimentation et même l'arrêt du broyeur. Ce qui n'était pas le cas lors de l'accident.

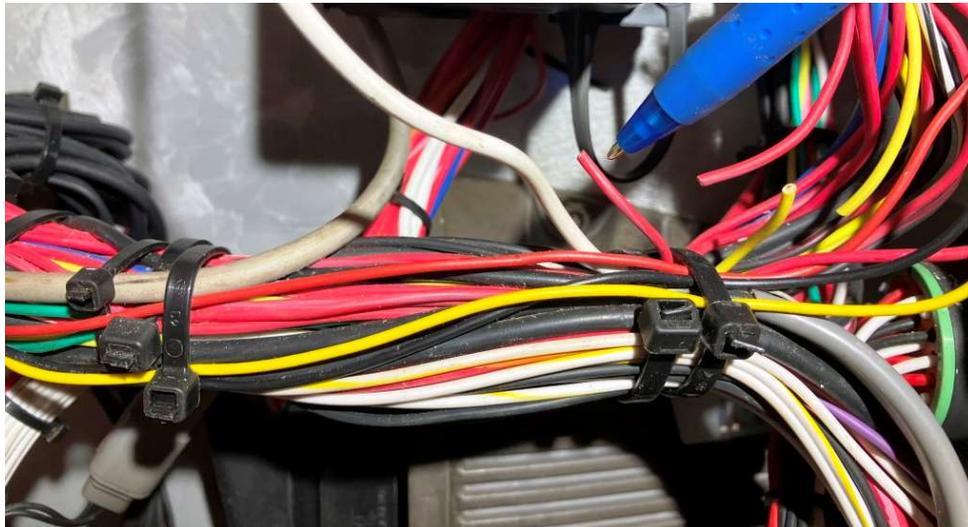
Fig. 5 - Fil d'arrêt d'urgence coupé

- Les quatre arrêts d'urgence ne sont pas fonctionnels. À la suite d'une analyse plus approfondie, nous constatons que le fil reliant les quatre arrêts d'urgence en série dans la couette de fils électriques du broyeur est coupé dans la console d'opération fixe (voir Fig. 5). Une fois le circuit rétabli, les boutons d'arrêt d'urgence sont tous fonctionnels ;

- Les fils d'alimentation des boutons d'arrêt d'urgence ont été intentionnellement coupés à l'intérieur du panneau de contrôle et un relai a été ajouté pour maintenir un voltage constant. De cette façon, le mauvais fonctionnement des boutons d'arrêt d'urgence n'empêche pas le démarrage du broyeur;

La norme ANSI B11.26-2018 mentionne au point 9.1.1 que les dispositifs d'arrêt d'urgence doivent fournir des contacts de sécurité normalement fermés pour la fonction d'arrêt d'urgence. Ce qui signifie que si les dispositifs d'arrêt d'urgence sont installés selon les règles de l'art, couper le fil d'arrêt d'urgence devrait empêcher la machine de fonctionner. Ce qui n'est pas le cas avec le broyeur en cause.

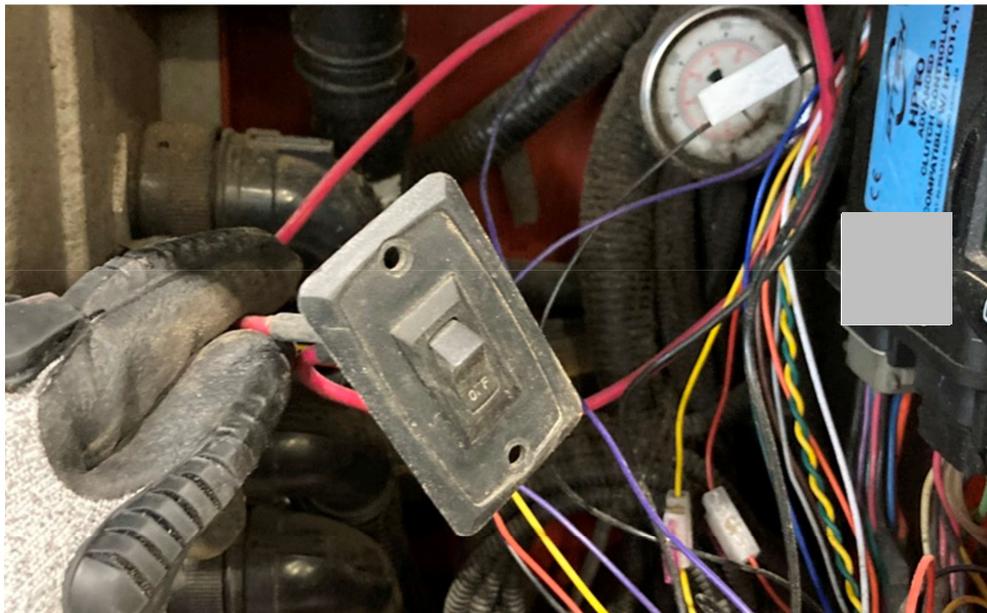
Fig. 6 - Bouton de démarrage hors console

- Il nous est impossible de faire disparaître ce message lors des essais ;
- Un bouton de démarrage du broyeur a été installé en dehors de la console d'opération fixe. Ce dernier permet un actionnement du démarreur alors que la console fixe est éteinte (voir Fig. 6) ;

- Puisque le bouton de démarrage n'est plus relié à la console fixe, l'alarme au niveau des arrêts d'urgence ou toutes autres alarmes sur la console fixe, n'empêche pas le démarrage du broyeur ;

- Le circuit de démarrage a été contourné. Lorsque la clef est tournée, elle ne fait qu'alimenter le broyeur. Le moteur doit être démarré avec le bouton marche/arrêt en place depuis 2023. Ce qui permet un démarrage du broyeur bien qu'un des arrêts d'urgence soit enfoncé ou qu'une commande soit active ;

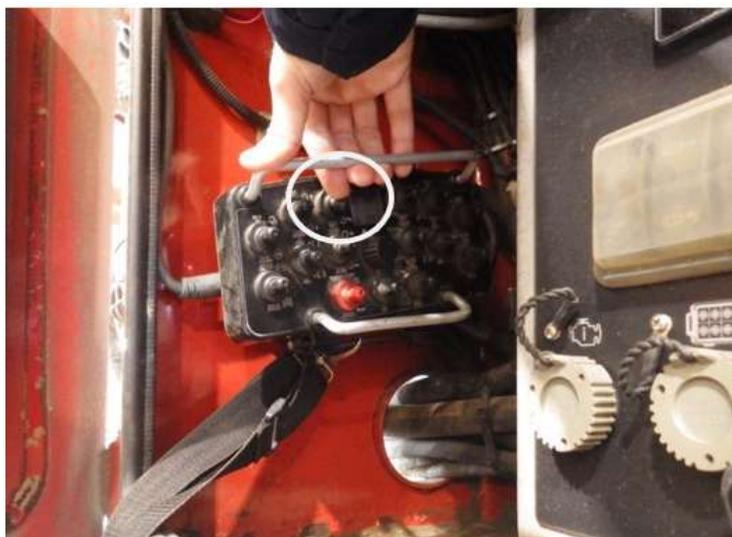
Fig. 7 - Prise de la commande à distance

- Sur la commande à distance, bien que les boutons soient de type retour au neutre, ces derniers n'ont pas besoin d'être maintenus pour que la pièce d'équipement actionnée fonctionne et ces derniers sont sensibles ;
- Le bouton de rotation du rouleau d'alimentation en mode déblocage peut être accroché lors de la prise de la commande à distance par le protecteur supérieur (voir Fig. 7) ;

Après le démarrage du broyeur, le rouleau d'alimentation en mode déblocage a été inévitablement actionné, soit intentionnellement ou par erreur lors de la prise en main de la commande à distance par le protecteur supérieur.

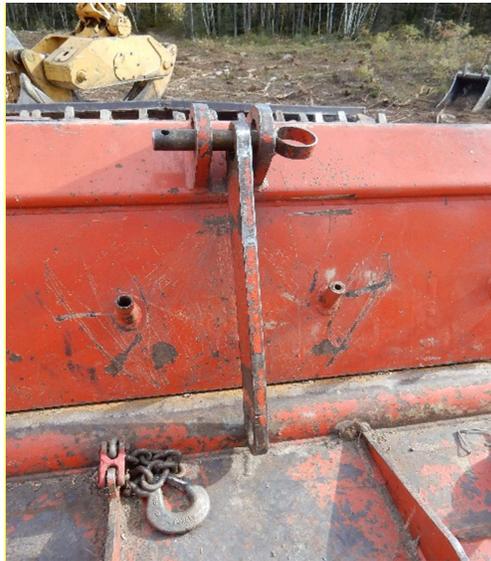
Fig. 8 - Barre d'arrimage de sécurité
Source: CNESST

- Les barrures hydrauliques du rouleau d'alimentation fonctionnent de façon intermittente. Il est possible de barrer le rouleau d'alimentation dans des positions intermédiaires ;
- La barre d'arrimage de sécurité supérieure (voir Fig. 8) ne bloque pas la levée du rouleau d'alimentation, mais est utilisée lorsque les barrures hydrauliques ne fonctionnent pas bien ;

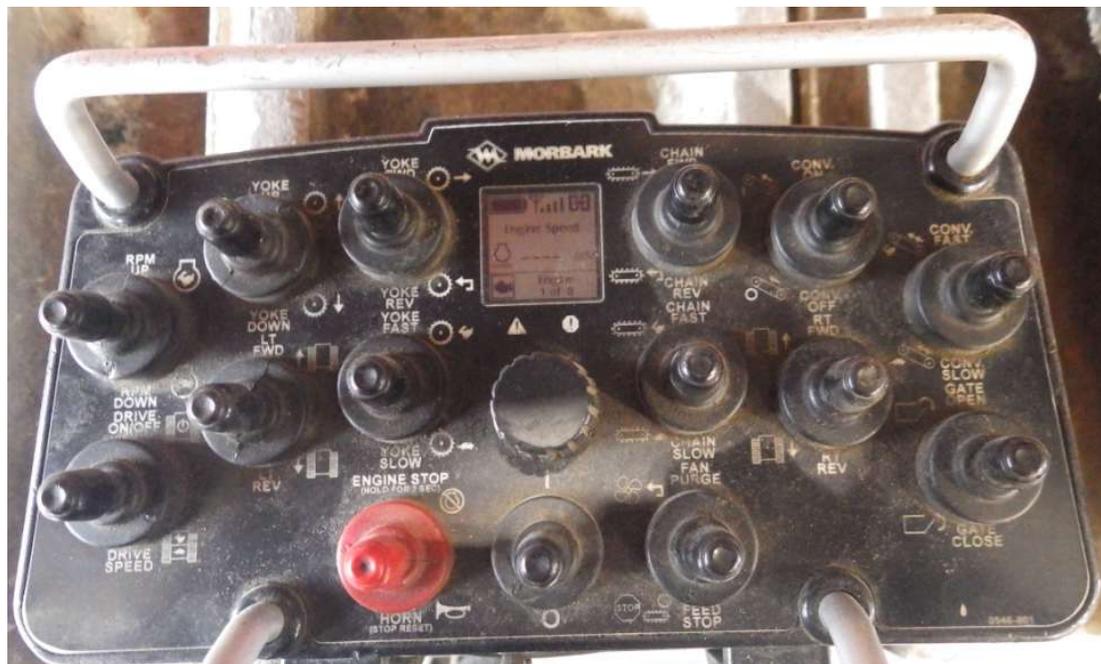
Fig. 9 - Configuration commande à distance
Source: CNESST

- L'option principale pour l'opération courante est la commande à distance (voir Fig. 9). Quelques-unes des fonctions de la commande à distance sont aussi présentes sur le panneau de contrôle principal (voir Fig. 10) ;

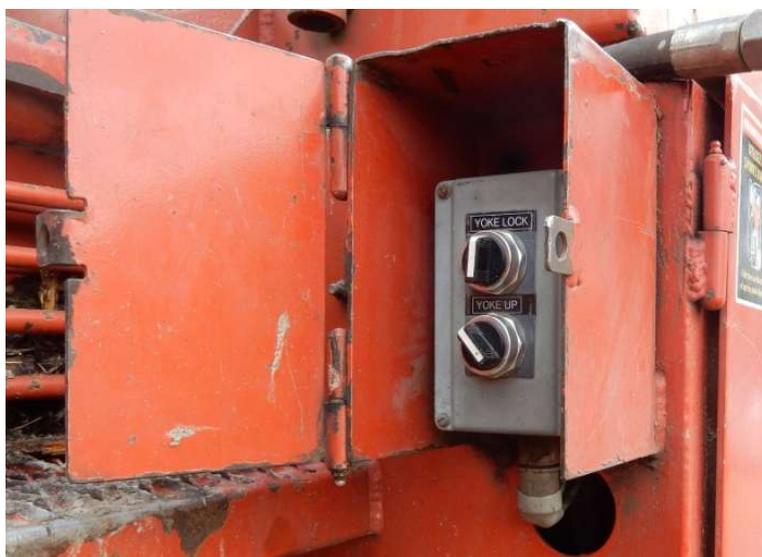
Fig. 11 - Contrôles verticaux du rouleau d'alimentation
Source: CNESST

- Les commandes des déplacements verticaux et le verrouillage du rouleau d'alimentation sont présents à un seul endroit, soit du côté droit du broyeur (voir Fig. 11) ;

- Le bouton de déplacement vertical du rouleau d'alimentation est de type pression maintenue. Le rouleau d'alimentation redescend complètement en bas lorsque le bouton est relâché si le rouleau n'est pas barré en place ;
