RAPPORT D'ENQUÊTE**EN004456**

**Accident ayant causé la mort d'un travailleur de l'entreprise
General Dynamics PDST Canada Valleyfield, survenu le 29 octobre 2024
au 55, rue Masson à Salaberry-de-Valleyfield.**

Service de la prévention-inspection – Centre-Sud

Date du rapport : 20/06/2025

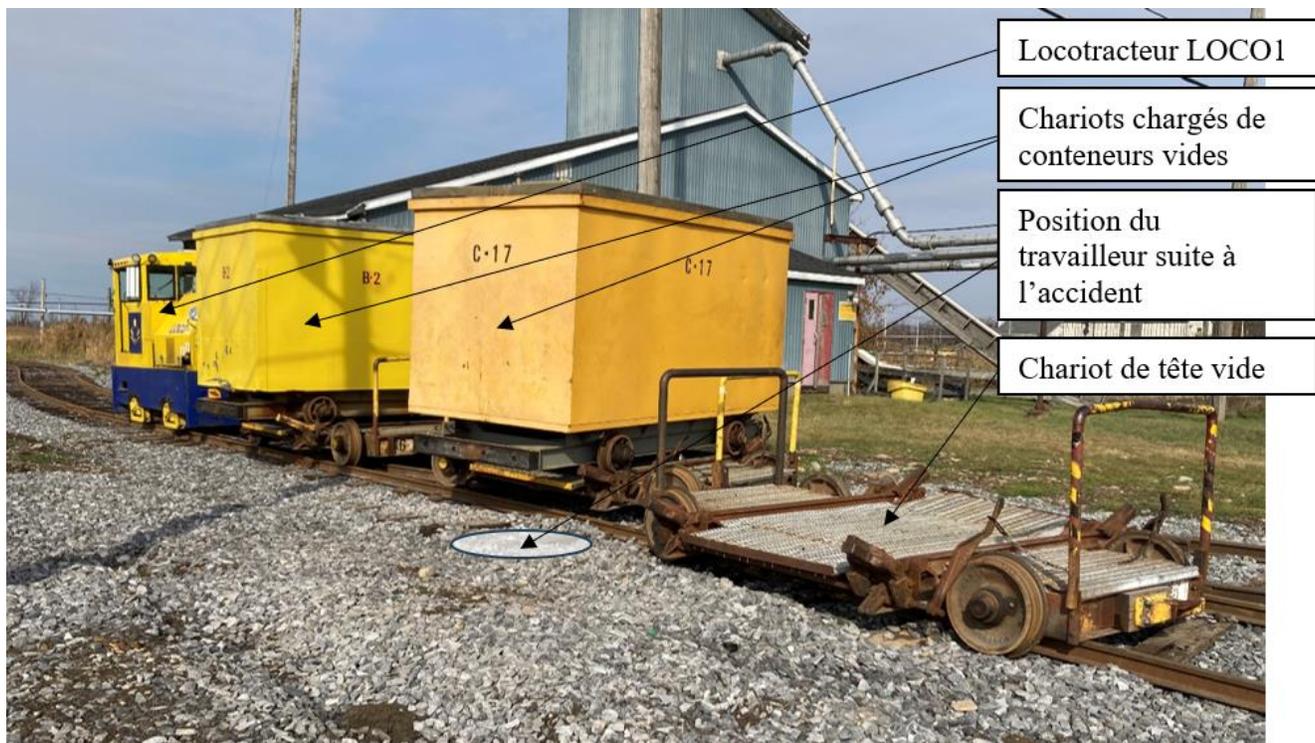
Figure 1 – Scène de l'accident

Le 29 octobre 2024, vers 17 h 30, deux travailleurs de l'entreprise General Dynamics PDST (Produits de Défense et Systèmes Tactiques) Canada Valleyfield effectuent un déplacement sur rails de chariots chargés de conteneurs vides sur le terrain de l'établissement. Après que le conducteur du train a entamé le mouvement de pousser des chariots à l'aide du locotracteur, un travailleur situé à proximité de l'aiguillage, se déplace et est écrasé alors qu'il se trouve dans la trajectoire du chariot de tête.

- Le travailleur est écrasé par le chariot de tête du train lors du mouvement de pousse.
- La méthode de travail utilisée pour effectuer le mouvement de pousse est déficiente puisque le travailleur se retrouve dans l'angle mort du matériel roulant, sans moyen de communication efficace avec le conducteur lors de la manœuvre.

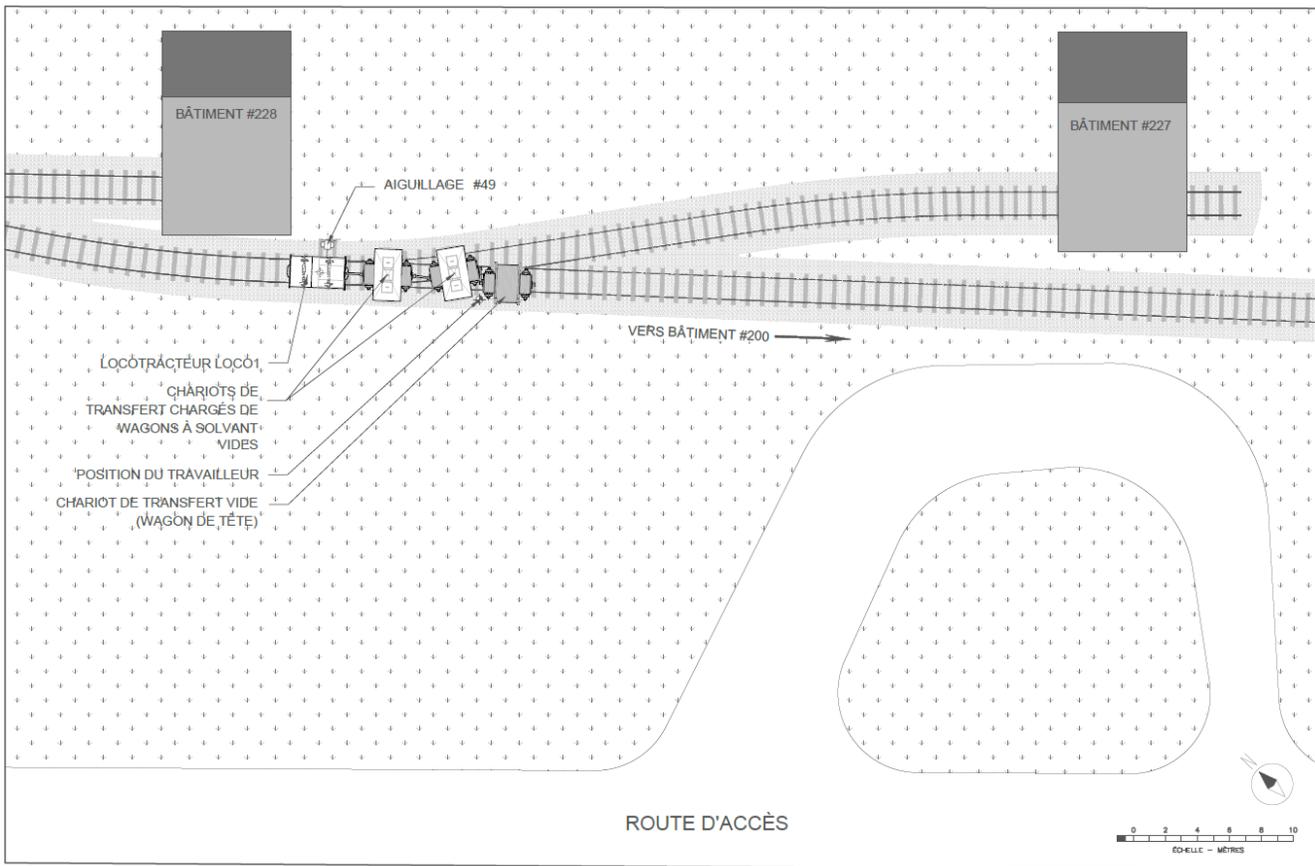
Fig.4 - Plan du lieu de l'accident (tel que constaté à la suite de l'accident)
Source : CNESST

L'accident est survenu au niveau de l'aiguillage #49, situé devant le bâtiment #228, lors d'un mouvement de pousse du locotracteur LOCO - 1 et de ses trois chariots de transport vers le bâtiment #200 (voir figure 4).

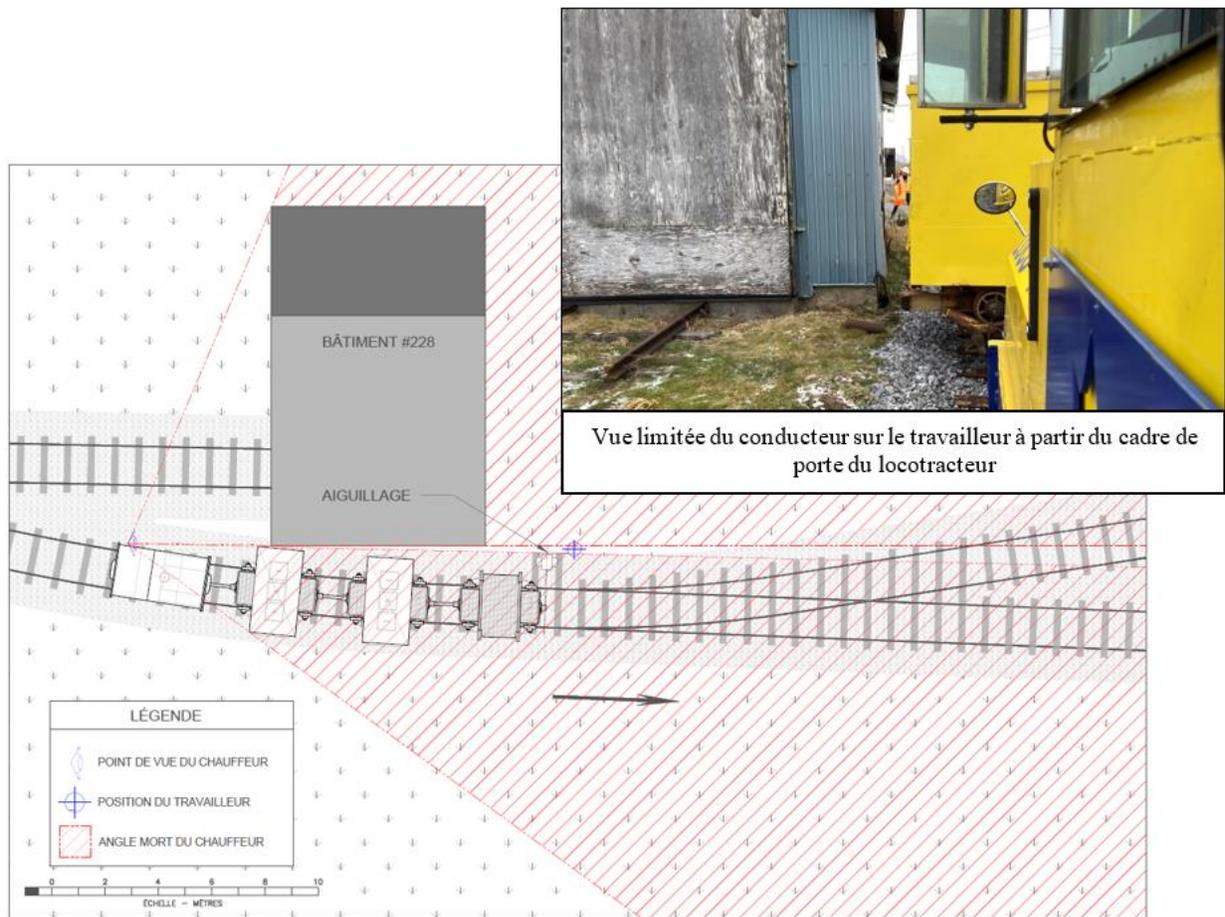
*Fig. 7 - Position du train lors des manœuvres du travailleur sur l'aiguillage.
Champ de vision et angles morts du conducteur, lorsque positionné dans le cadre de porte du
locotracteur
Source : CNESST*

Au départ, le poste de conduite du locotracteur se trouve à environ 17,70 m de l'aiguillage. À l'arrêt, la configuration de l'arrimage des chariots au locotracteur, ainsi que l'emplacement du bâtiment #228 font en sorte que la position du serre-frein à l'aiguillage se trouve dans l'angle mort du conducteur lorsqu'à son poste de conduite (voir figure 8). Le conducteur ne peut établir un contact visuel avec le serre-frein et l'aiguillage qu'en se positionnant en bordure de la porte avec la tête à l'extérieur du locotracteur. Même dans cette position, sa visibilité demeure limitée (voir figure 7).

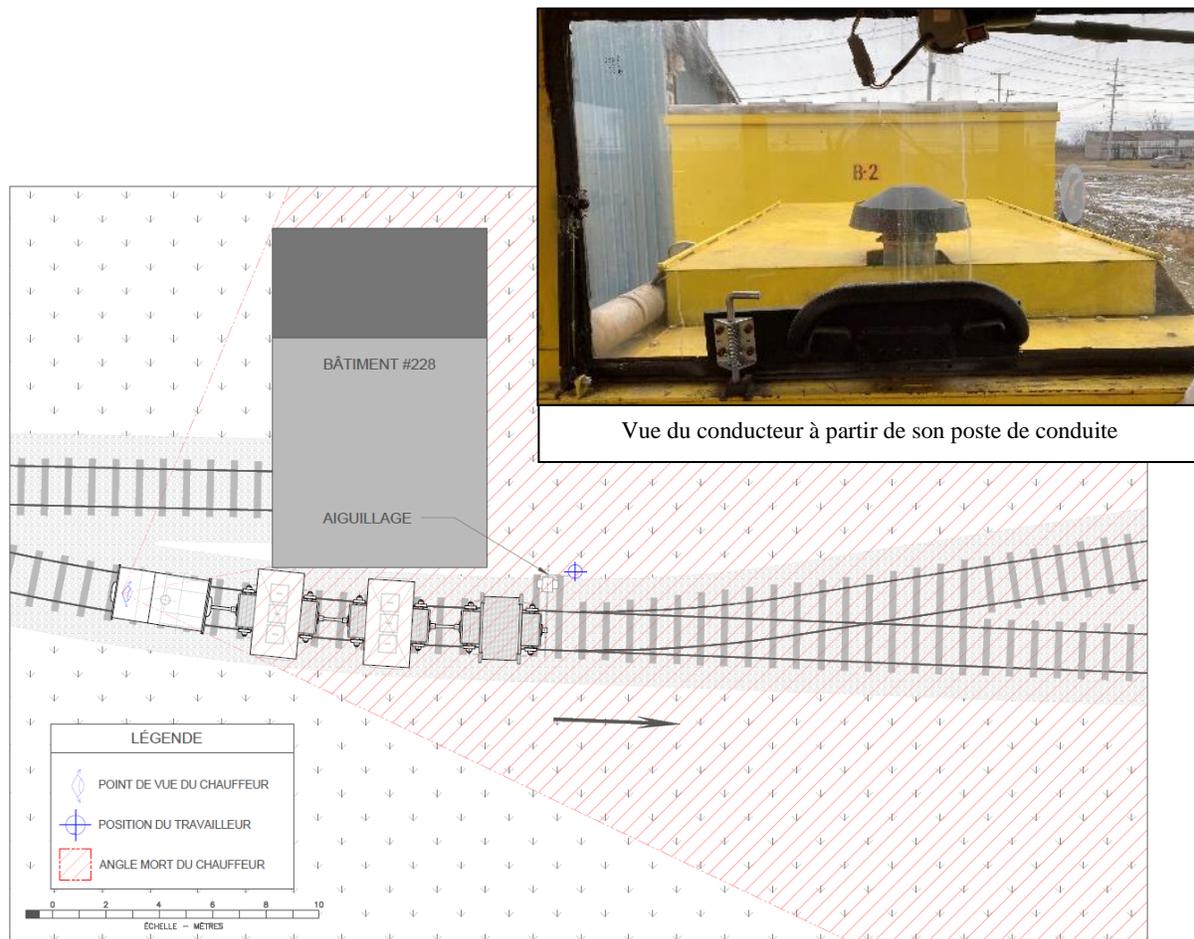
*Fig. 8 - Position du train lors des manœuvres du serre-frein sur l'aiguillage.
Champ de vision et angles morts du conducteur lorsque positionné à son poste de conduite du
locotracteur*
Source : CNESST

Après avoir débuté le mouvement de pousse, le conducteur ne peut apercevoir le serre-frein et l'aiguillage de son poste de conduite, il recommence à les apercevoir seulement lorsqu'il se trouve à environ 6,50 m de l'aiguillage (voir figure 9).

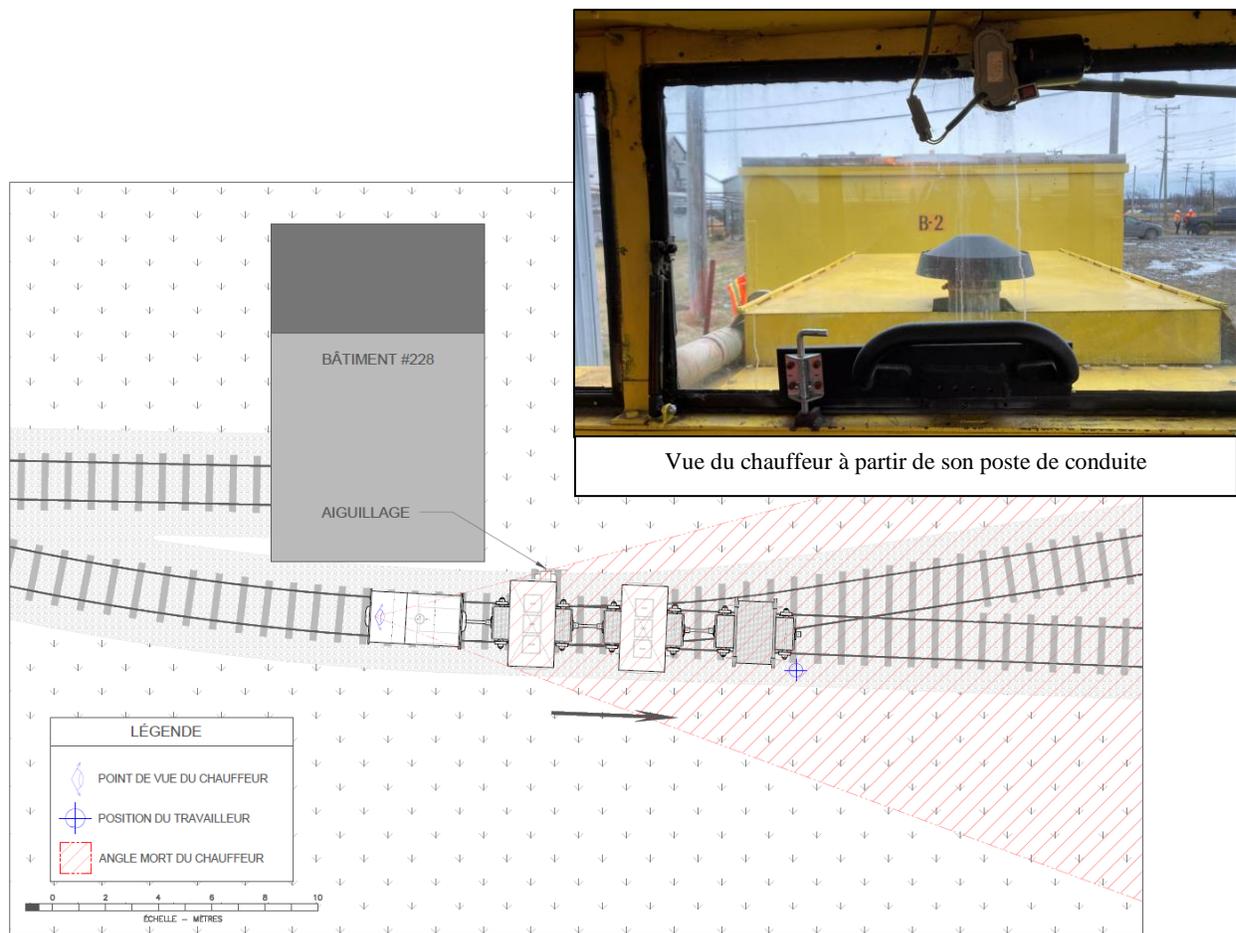
Fig. 9 - Position du train lorsque l'aiguillage commence à réapparaître dans le champ de vision du conducteur. Champ de vision et angles morts du conducteur, lorsque positionné à son poste de conduite du locotracteur

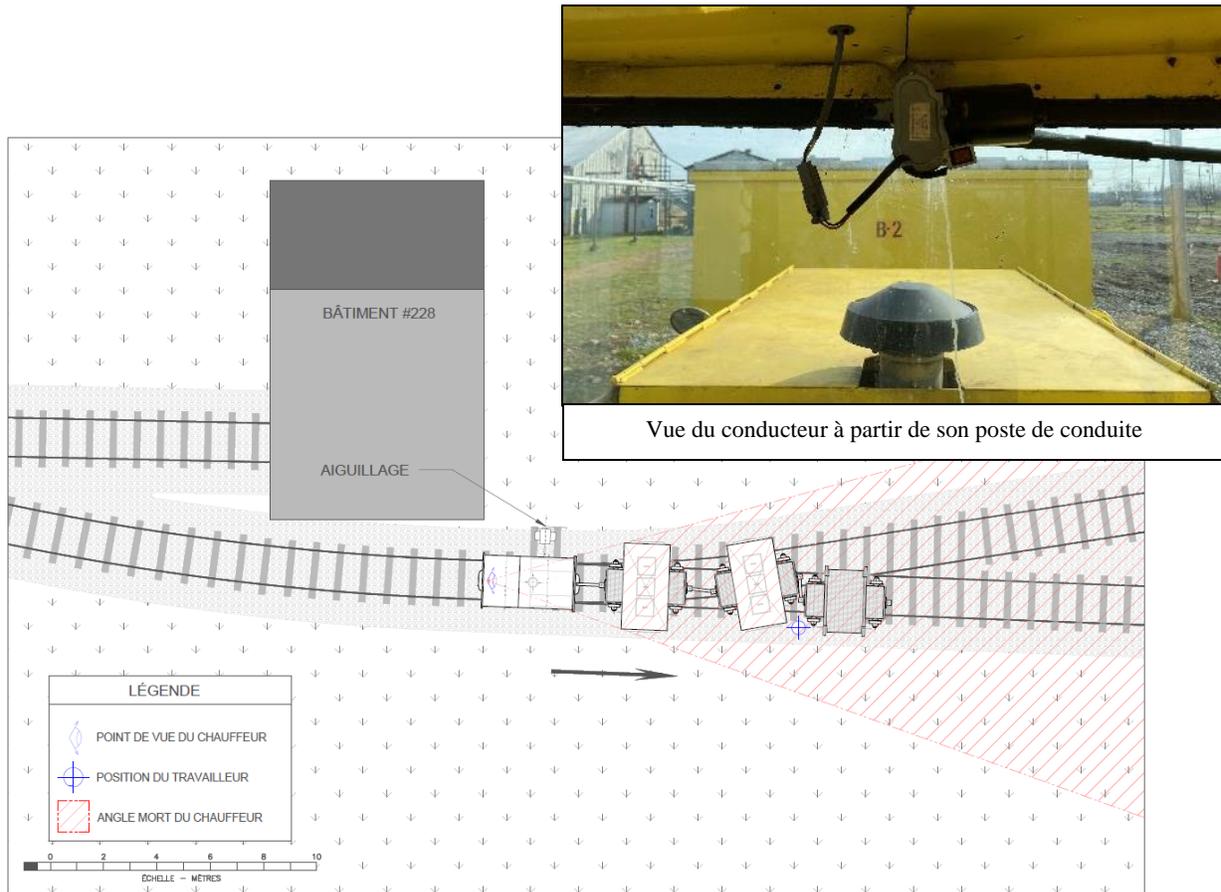
Fig. 10 - Position du train, lorsque mis à l'arrêt par le conducteur.

Champ de vision et angles morts du conducteur, lorsque positionné à son poste de conduite du locotracteur

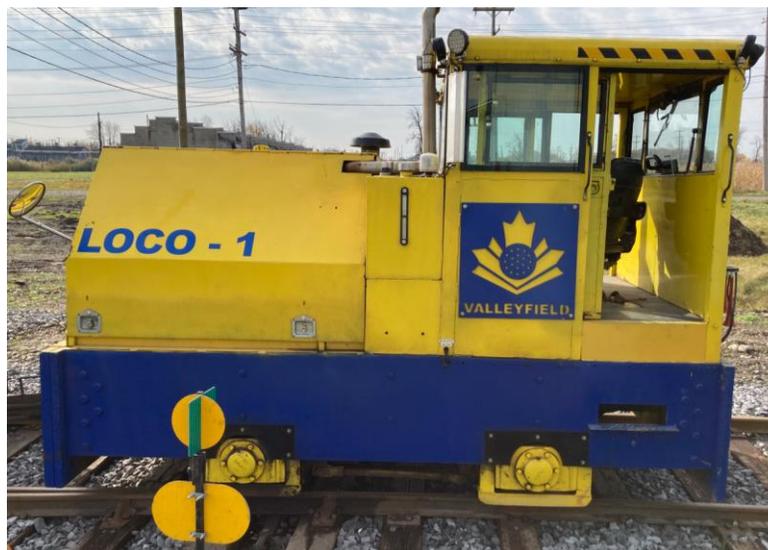
Fig. 11 - Vue extérieure du Locotracteur LOCO - 1
Source : CNESST

Les résultats de l'inspection du locotracteur LOCO - 1 effectué par CRWS en date du 7 décembre 2024 démontrent les observations suivantes :

- Boulons trop courts sur le mécanisme de freinage et ne s'engage pas correctement.
- Le soulèvement par rouille commence entre la surface extérieure et la structure intérieure.
- Corrosion superficielle mineure.

Les actions correctives requises se limitent au remplacement des boulons trop courts. Ainsi, CRWS considère que l'équipement a réussi l'inspection.

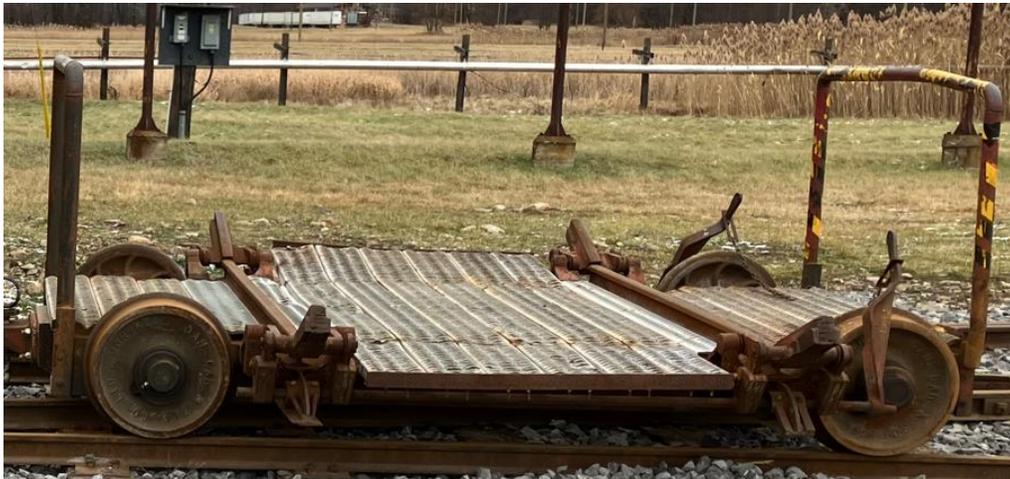
Fig. 13 - *Chariot de transfert*
Source : CNESST

D'après les informations fournies par l'employeur, aucune vérification annuelle formelle des chariots qui circulent sur le site n'est remplie. Ainsi, l'état des chariots de transfert avant l'accident n'est pas documenté.

- Des soudures sont fissurées.
- Le mécanisme d'arrêt présente un jeu de gauche à droite.
- Le boulon du mécanisme d'arrêt est usé.
- Les rondelles sont absentes.

- Une fissure se trouve sur le châssis au niveau de la traverse de l'extrémité.
- Une fissure se trouve dans les équerres en L sur au moins deux coins.
- Le mécanisme d'arrêt présente un jeu de gauche à droite.

- Une fissure se trouve dans la poutre principale de la structure.
- Des soudures sont fissurées à travers toute la structure.
- Les brides étaient fortement corrodées.

Les actions correctives requises incluent la réparation de toutes les fissures et le remplacement de toutes les brides. Ainsi, CRWS considère que l'équipement a échoué l'inspection, et que le matériel doit être mis hors service immédiatement et réparé et inspecté avant sa remise en service.

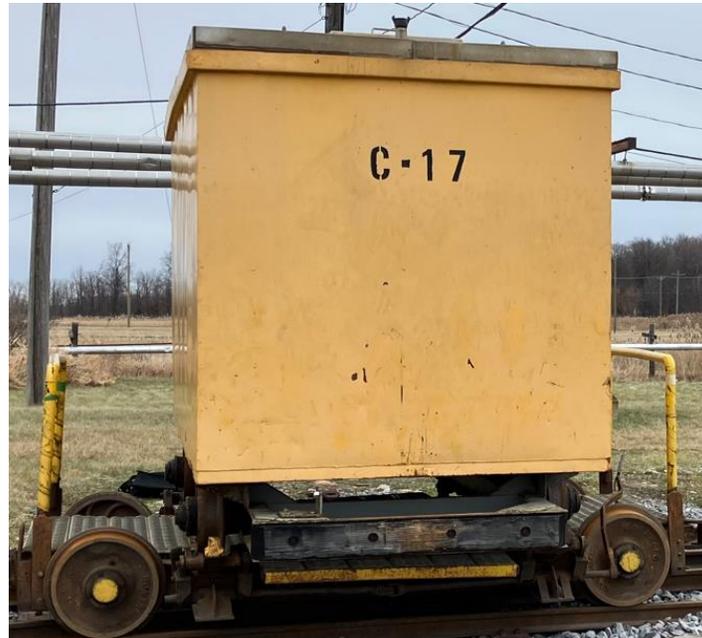
Fig. 14 - *Wagon de solvant*
Source : CNESST

- Quelques soudures sont fissurées.
- L'un des goussets de soutien présente de la corrosion.

- Des soudures sont fissurées.
- Des goussets de soutien présentent de la corrosion.
- Des soudures sont fissurées dans la bride.
- Corrosion sévère présente sur la peau extérieure du chariot.

Les actions correctives requises incluent la réparation de toutes les zones corrodées. Ainsi, CRWS considère que l'équipement a échoué l'inspection, et que le matériel peut être utilisé pour une période de 90 jours suivant l'émission du rapport (21 juin 2025), le matériel devra être réparé et inspecté ou mis hors service à cette date.

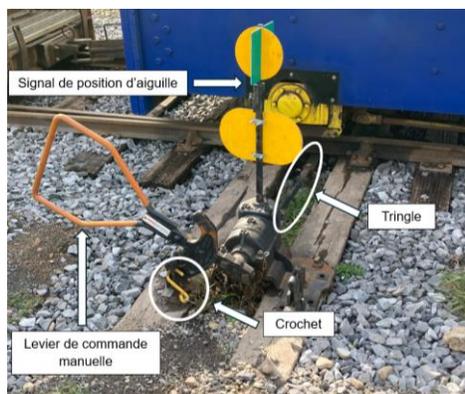
Fig. 15 - Aiguillage à manœuvre manuelle de voie non principale #49

Tout aiguillage doit être immobilisé au moyen d'un cadenas verrouillé ou d'un crochet comme dans ce cas-ci, après la manœuvre de ses aiguilles. Le crochet doit être installé de façon que l'aiguillage ne puisse être manœuvré sans que celui-ci soit enlevé.

Une inspection réalisée sur les lieux par l'entreprise *RB & C Maintenance de voies*, confirme que le dispositif d'aiguillage est fonctionnel et en bon état.
