**RAPPORT D'ENQUÊTE****EN004457**

**Accident ayant causé la mort d'un travailleur de  
l'entreprise 9053-7648 Québec inc. (Desfossés Terrassement),  
survenu le 24 octobre 2024 sur un chantier de construction  
situé sur la rue Chavigny à Trois-Rivières**

**Service de la prévention-inspection – Mauricie et Centre-du-Québec**

**Date du rapport : 9 juillet 2025**

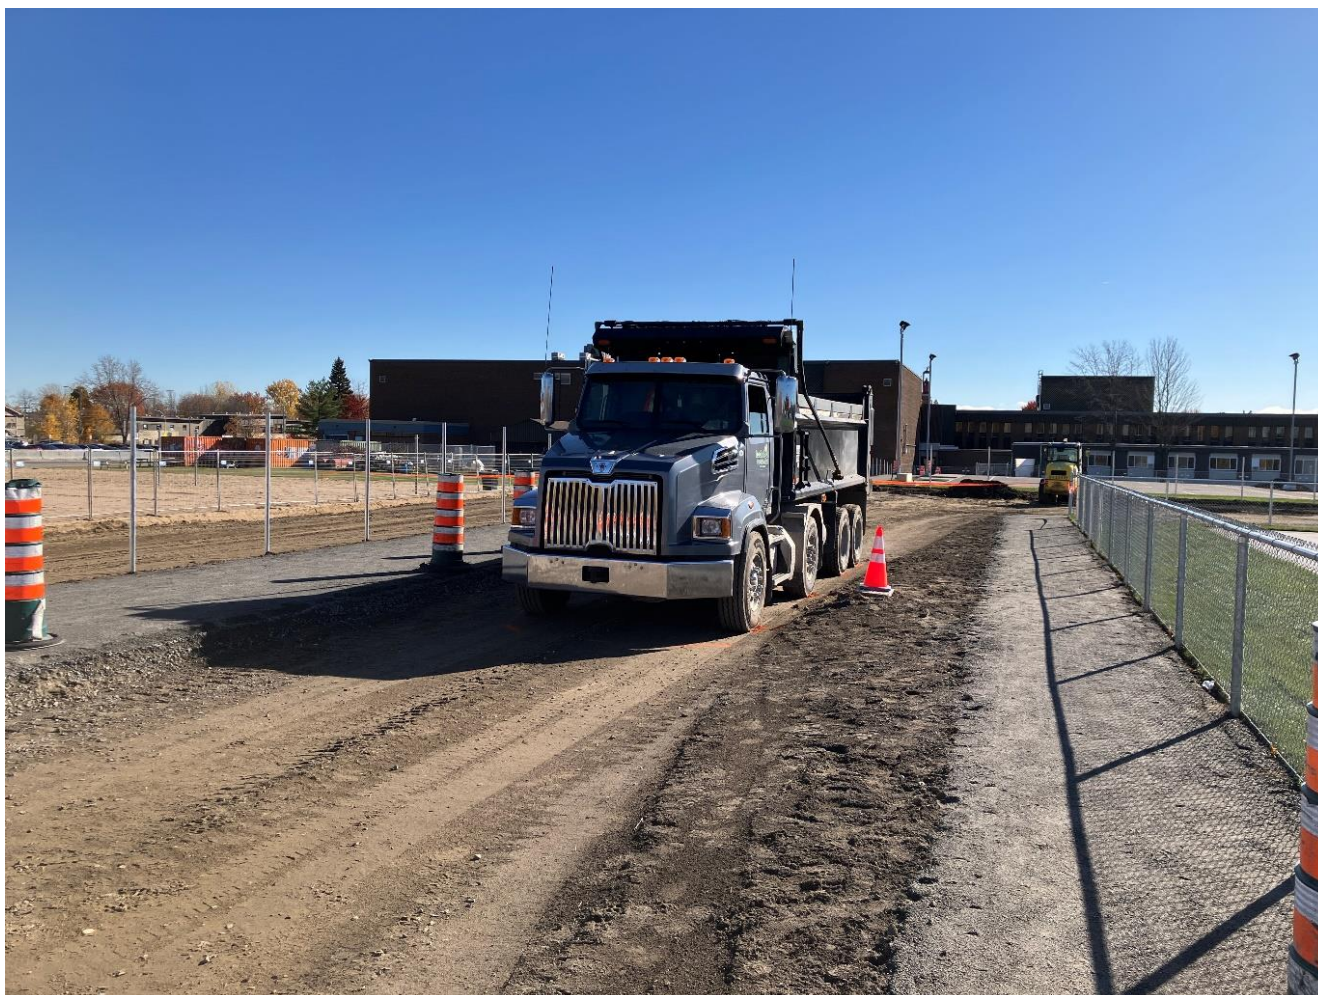
Figure 1 - Positionnement du camion à benne basculante à la suite de l'accident

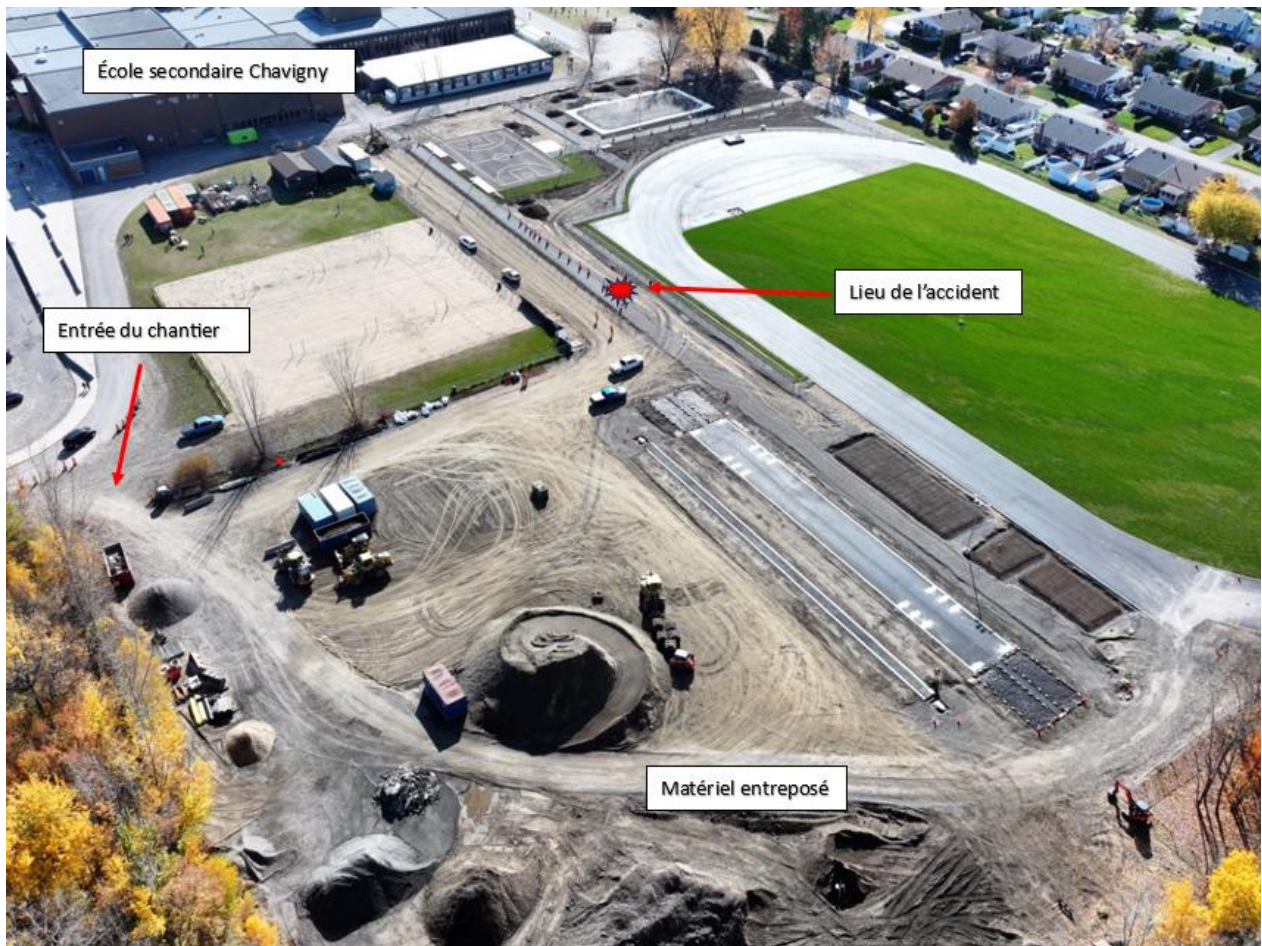
Le chantier se trouve sur le terrain de l'école secondaire Chavigny situé sur la rue Chavigny à Trois-Rivières. L'entrée principale, qui permet d'accéder au site, se trouve dans le stationnement de l'école. Le site est clôturé afin d'empêcher l'accès au chantier.

Fig. 3 - Lieu de l'accident (photo prise le vendredi 25 octobre 2024)

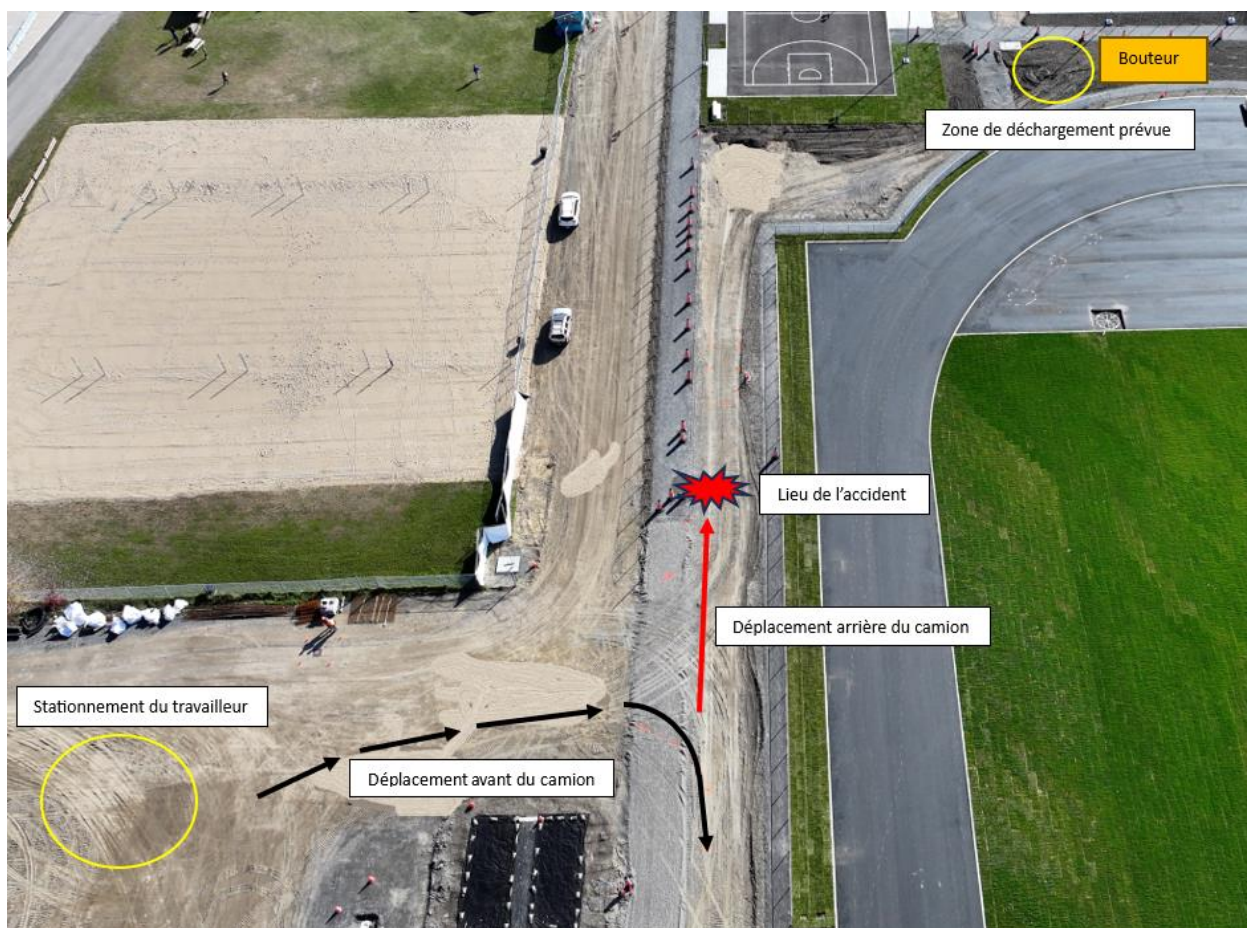
Fig. 4 - Schéma de l'accident (photo prise le vendredi 25 octobre 2024)

Après avoir chargé le camion à benne basculante de terre végétale à l'aide d'une chargeuse sur roues, il quitte l'aire d'entreposage du matériel. Une manœuvre de retournement est effectuée afin de positionner le camion de façon à reculer jusqu'à l'endroit prévu pour décharger le matériel (figure 4).

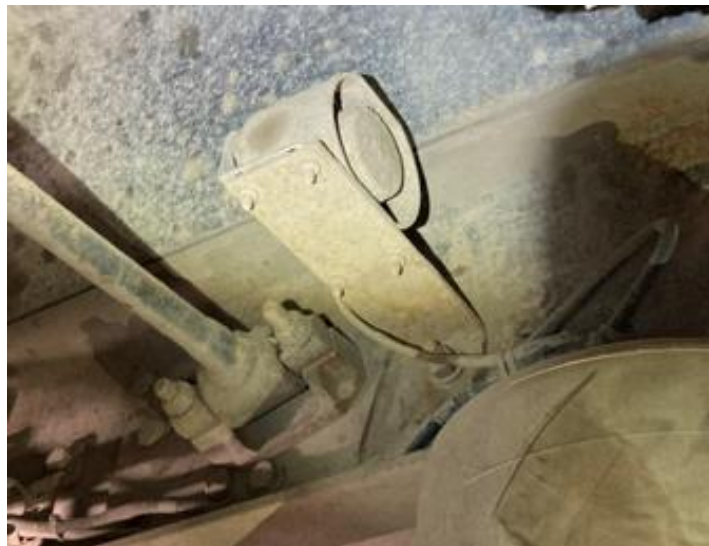
L'alarme de recul, installée sur le camion, est située en dessous de la benne. Elle est orientée vers l'arrière conformément à l'article 3.10.12 alinéa 3.b) du CSTC qui mentionne que celle-ci doit *être visible de l'arrière du véhicule et pointer vers l'arrière*.

Fig. 5 - Photo de l'alarme de recul  
Source : CNESST

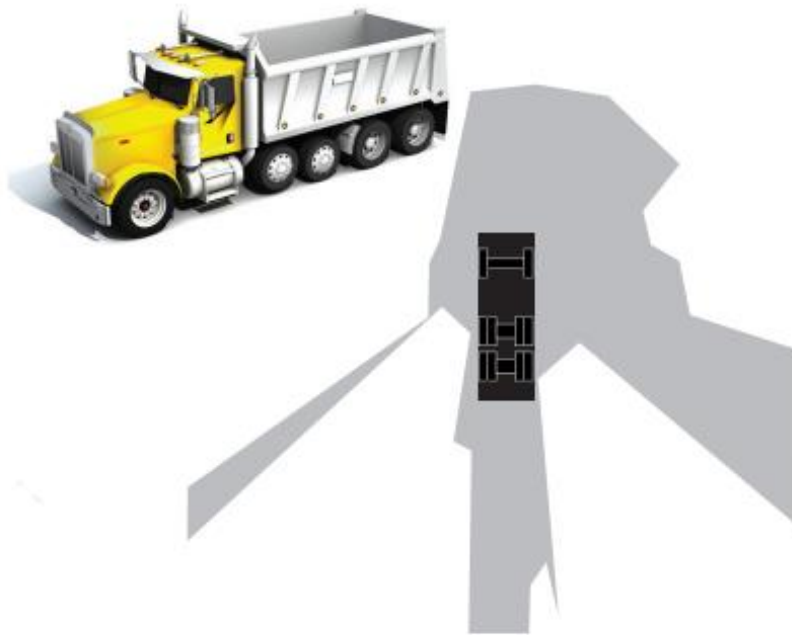
Malgré une utilisation optimale des rétroviseurs, des angles morts subsistent lorsque des manœuvres de recul sont effectuées, comme illustré à la figure 6 :

Fig. 6 - Angles morts sur un véhicule lourd (exemple à titre informatif seulement)

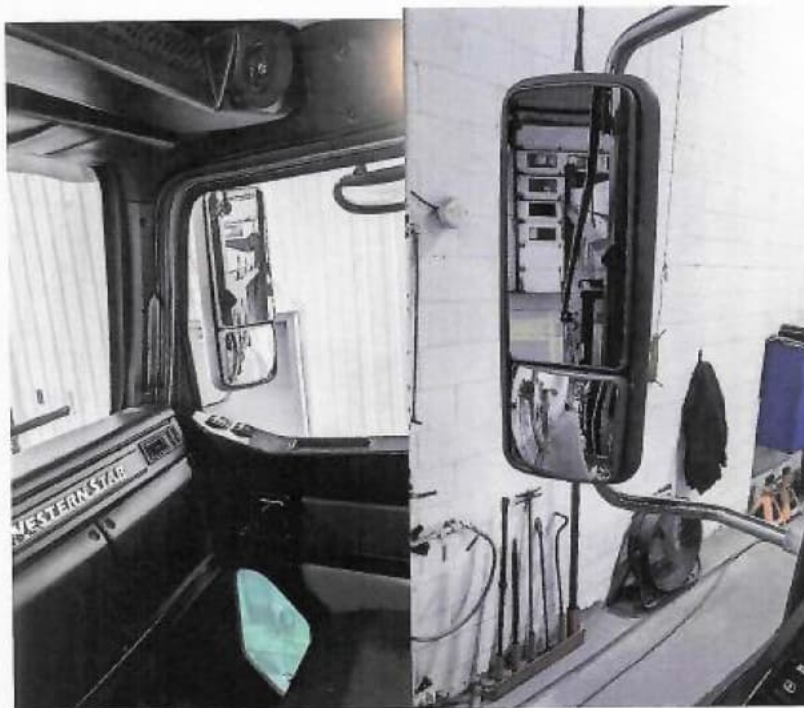
Le camion est doté de miroirs et loupes d'origine sur les portes qui sont en excellente état. Aucun miroir est présent sur le capot qui sont optionnel sur ce type de véhicule.

Les fenêtres sont claires et non teintées. Le fonctionnement essuie-glaces et lave vitre en parfaite état. Tous les feux d'éclairage sont fonctionnels , sauf 1 position et 1 phare de croisement, incluant les reculons. Les réflecteurs sont bien positionnés et en bon état. Aucun encombrement n'est présent dans la cabine qui pourrait réduire la visibilité.
