**RAPPORT D'ENQUÊTE****EN004460**

**Accident ayant causé la mort d'un travailleur de l'entreprise  
Excavations Lapointe & Fils inc. survenu le 6 janvier 2025  
sur un terrain boisé situé à Saint-Côme-Linière.**

**Service de la prévention-inspection – Chaudière-Appalaches**

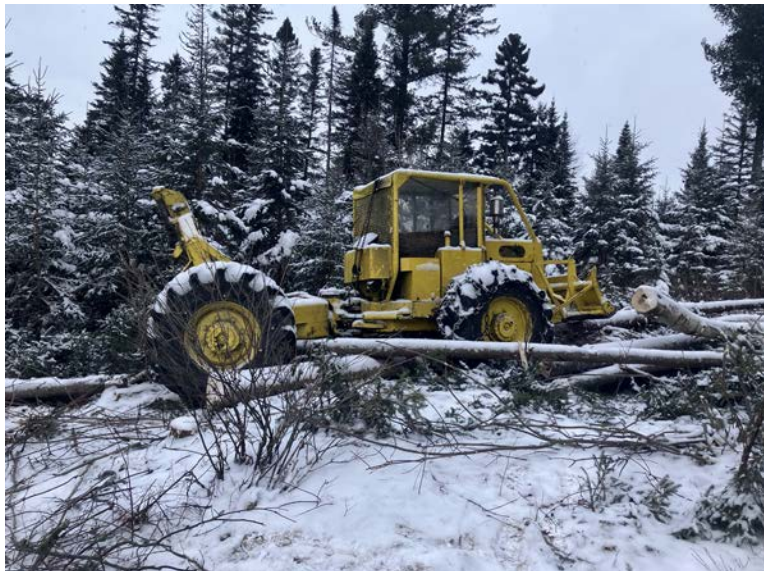
*Fig. 1 : Débardeur impliqué dans l'accident*

- muni d'une cabine avec portières complètes et d'un écran de protection;
- équipé d'un siège en bon état, adapté au travail et à la machine forestière et muni d'une ceinture de sécurité;
- muni d'un frein de stationnement.

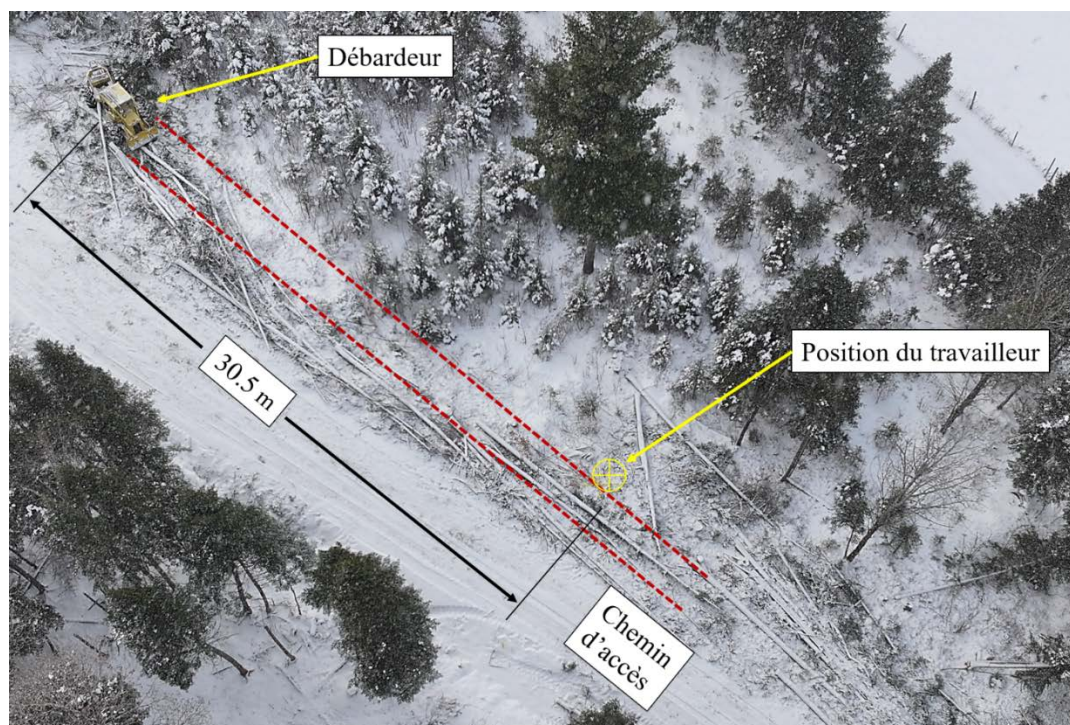
Sur le lieu de l'accident, on retrouve plusieurs arbres abattus en bordure d'un chemin d'accès. Un débardeur est positionné à environ 30,5 m (100 pieds) de l'endroit où le travailleur est retrouvé.

*Fig. 4 : Lieu de l'accident*

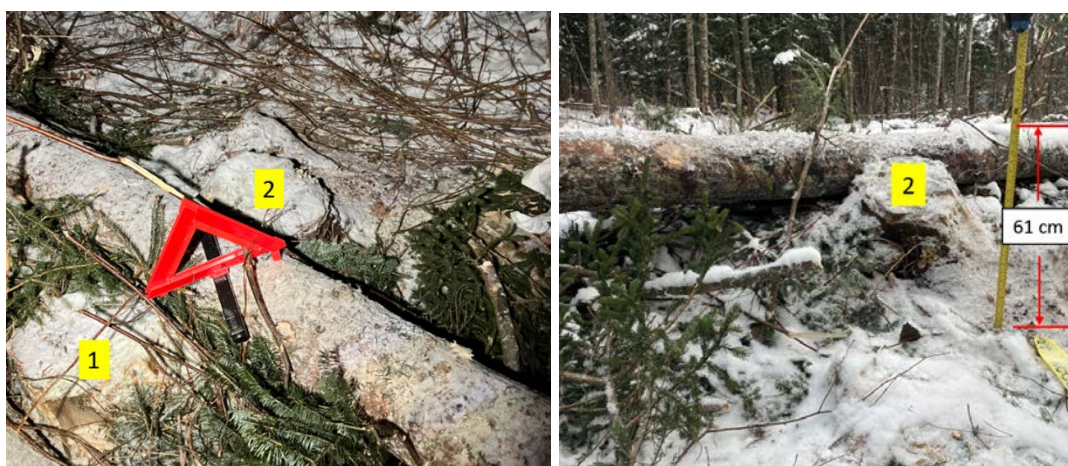
Selon les traces au sol, le débardeur circulait selon une trajectoire rectiligne en marche arrière pour effectuer l'ébranchage d'une épinette d'une longueur de 15 m (50 pieds). Cette dernière a un diamètre de 30 cm (12 pouces) à sa base. Son tronc repose entre deux souches et est surélevé de 61 cm (24 pouces) par rapport au sol.

*Fig. 5 et 6 : Épinette abattue reposant entre deux souches*

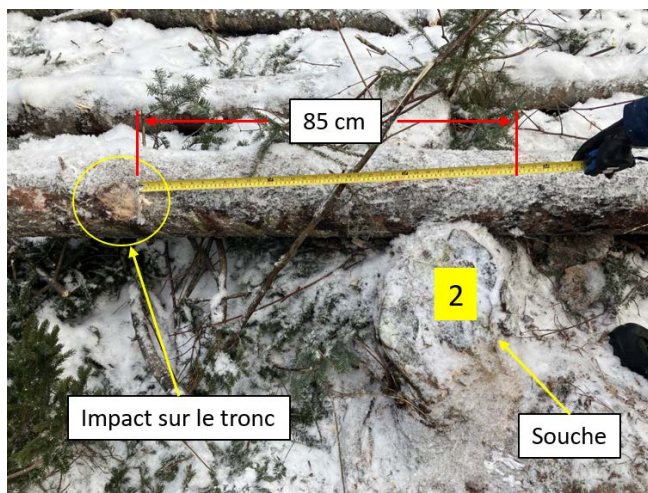
Une marque d'impact est visible sur le tronc à 85 cm (33,5 pouces) de l'extrémité de la souche située en aval de la trajectoire du débardeur.

*Fig. 7 : Marque d'impact sur le tronc*

Lors de la manœuvre en marche arrière, le débardeur circule par-dessus un arbre abattu afin de procéder à l'ébranchage. Cet arbre est surélevé de 61 cm (24 pouces) par rapport au sol alors que la garde au sol à l'articulation ( $h_6$ ) du débardeur est de 46 cm (18 pouces) (voir annexe B). Il y a donc contact entre le châssis et l'arbre abattu. Après le passage de la roue arrière par-dessus une souche, le châssis refait contact avec l'arbre abattu créant une force d'impact. Une marque d'impact est d'ailleurs visible sur le tronc. Cette marque est située à 85 cm (33,5 pouces) de

l'extrémité de la souche. Cette distance correspond aussi précisément à la distance entre l'axe de l'articulation et le début du système pneumatique arrière.

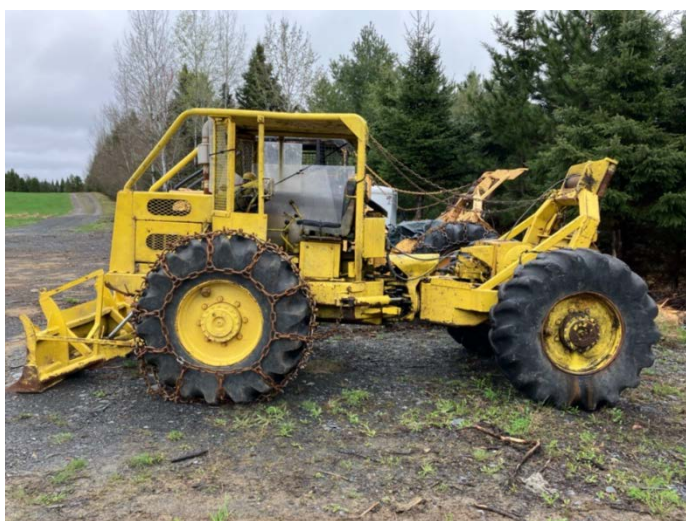
Les roues avant sont munies de chaînes. L'habitacle est ouvert du côté avant gauche pour permettre l'accès à l'opérateur. Un grillage est présent sur la partie arrière. Le débardeur est dépourvu de rétroviseurs.

*Fig. 8 : Débardeur sur roues*

Le débardeur impliqué dans l'accident ne dispose pas d'une ceinture de sécurité comme dispositif de retenue. Le côté gauche de l'habitacle est également ouvert exposant le travailleur à une chute de l'équipement.

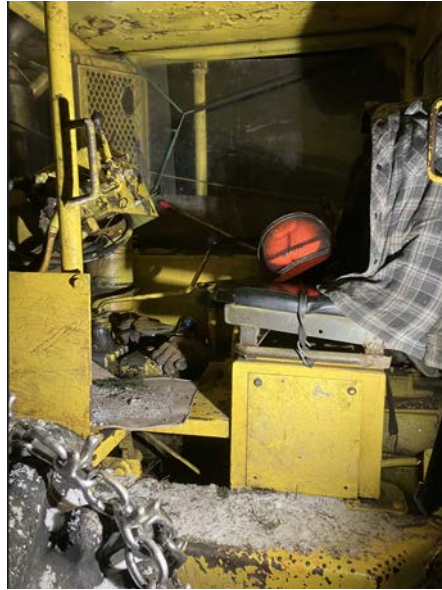
Le siège du débardeur est directement fixé au châssis de la machine. Il n'est pas muni d'une suspension et il n'est pas possible de l'ajuster. Le siège n'est pas équipé d'une ceinture de sécurité.

Fig. 9 : Siège du débardeur

N'étant pas retenu au siège par une ceinture de sécurité, le travailleur s'est retrouvé dans la trajectoire de la roue avant gauche du débardeur qui l'a écrasé.

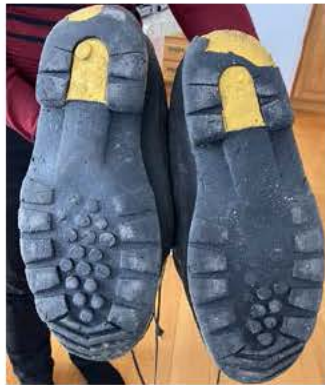
*Fig. 10 : Semelles des chaussures de protection du travailleur*  
Source : CNESST

Enfin, l'usure des semelles des chaussures de protection du travailleur jumelée à la présence de la neige au sol et de précipitations lors de la journée de l'accident ont pu contribuer à la perte d'équilibre du travailleur après l'impact.
