**RAPPORT D'ENQUÊTE****EN004461**

**Accident ayant causé la mort d'un travailleur et des blessures à un autre travailleur de l'entreprise Ali Ahmad Mhanna, survenu le 18 mars 2025 au 501, boulevard des Laurentides à Laval.**

**Service de la prévention-inspection - Laval**

**Date du rapport : 17 septembre 2025**

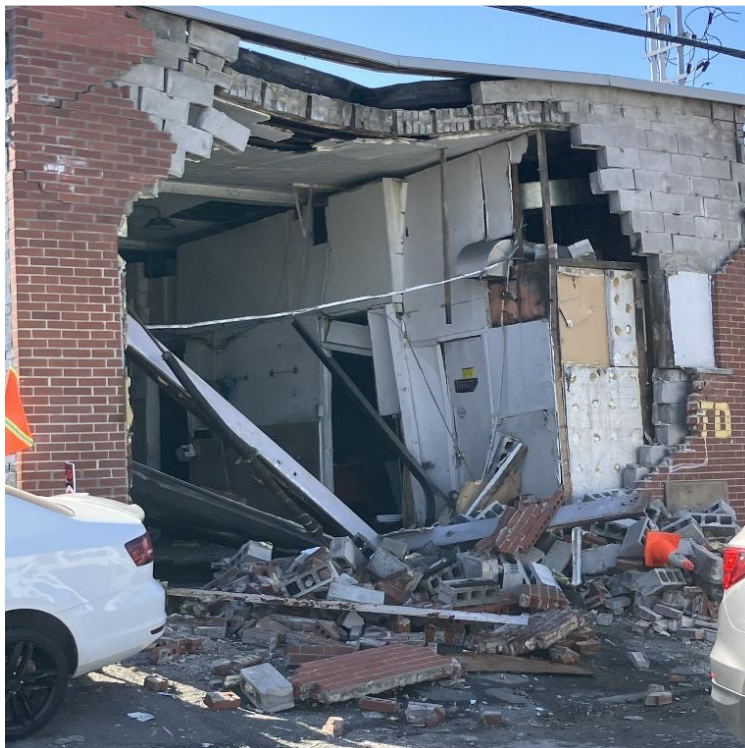
Figure 1 - Face arrière du lave-auto à la suite de l'accident

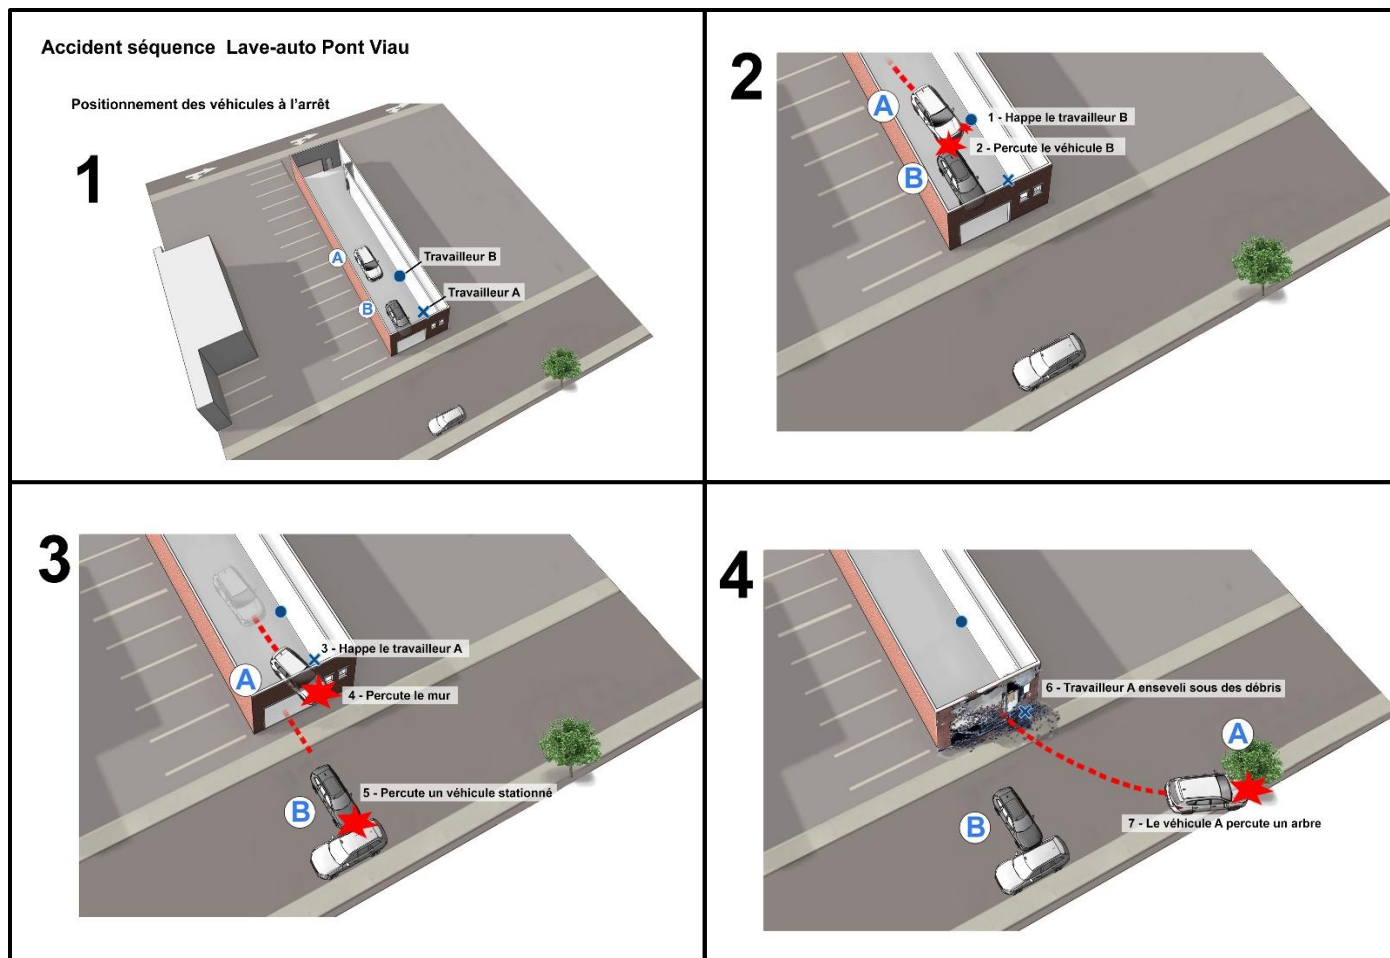
À 10 h 50, le véhicule A poursuit sa course vers le travailleur A, le happe en défonçant une partie du mur de maçonnerie du bâtiment. Il est projeté à l'extérieur de l'établissement et enseveli par une partie des débris. Le véhicule poursuit sa course en sens inverse de la circulation sur la rue Berri et la termine en entrant en collision avec un arbre situé de l'autre côté de la rue.

Fig. 4 – Séquence de l'accident  
Source : CNESST

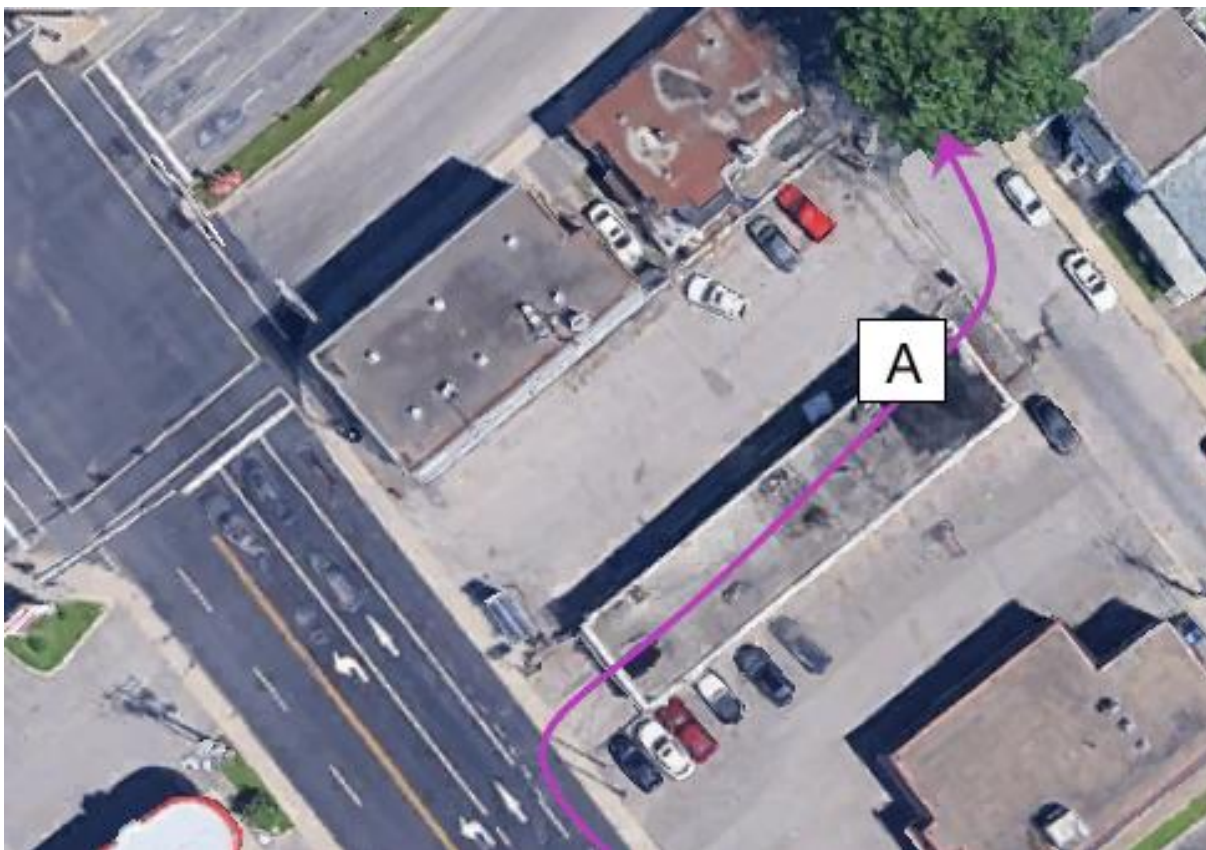
Fig. 5 – Lave-auto Pont-Viau : tracé de la voie empruntée par le véhicule A lors de l'accident et l'emplacement du travailleur décédé (A sur l'image)
