**EN004463****RAPPORT D'ENQUÊTE**

**Accident ayant causé la mort d'un travailleur de  
l'entreprise GLR inc., survenu le 5 décembre 2024,  
au pylône n° 121 à Sainte-Praxède  
(secteur nord du chantier QPL2W Appalaches-Maine).**

**Service de la prévention-inspection – Chaudière-Appalaches**

**Date du rapport : 12 novembre 2025**

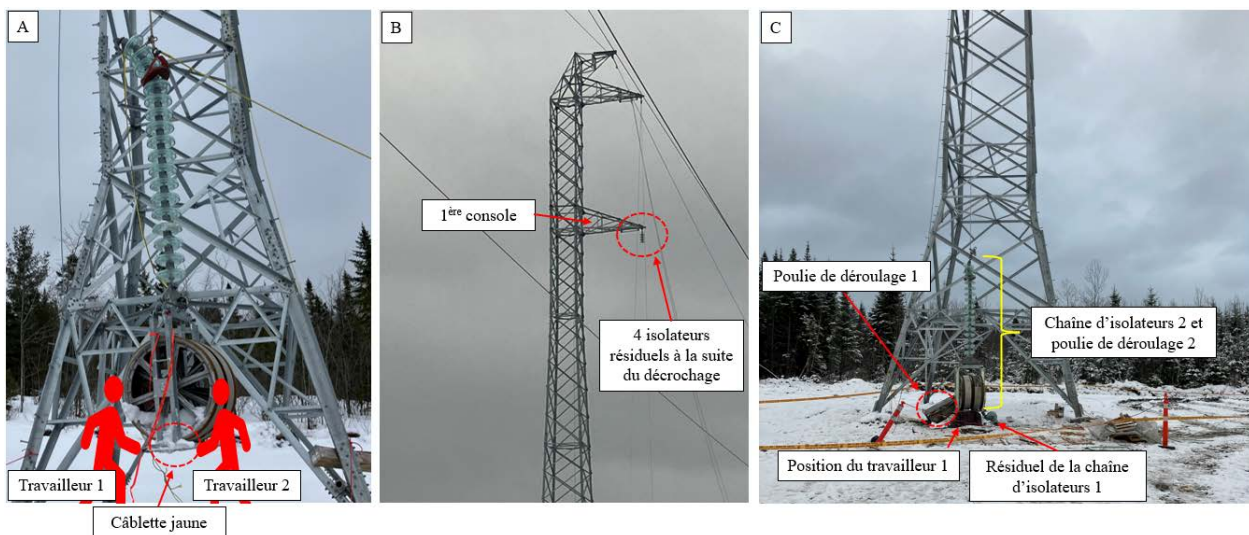
Fig. 13 – Séquence de l'accident  
Source : CNESST

Environ cinq minutes plus tard, la chaîne d'isolateurs 1 se désolidarise à la hauteur du quatrième isolateur de la première console (figure 13, image B) et un bruit se fait entendre par le travailleur 2. Ce dernier pousse un cri et fuit aussitôt vers l'intérieur du pylône. L'ensemble chute, accroche au passage les deux premiers isolateurs en verre trempé de la chaîne d'isolateurs 2 et frappe simultanément le dessus de la poulie de déroulage 2, ainsi que le travailleur 1 (figure 13, image C). Un appel au 911 est logé à 10 h 38, ce qui laisse présumer que l'événement s'est produit vers 10 h 30.

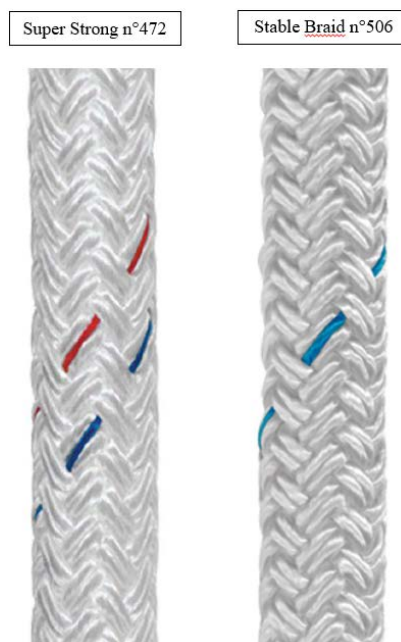
Fig. 26 – Cordage utilisé

caractéristiques techniques, le pourcentage d'allongement élastique de celle-ci est inférieur, soit moins de la moitié de la corde *Super Strong*. Le matin du 5 décembre 2024, une erreur d'approvisionnement est survenue. La corde *Stable Braid* doit être remplacée puisqu'elle a été endommagée la veille de l'accident. Au lieu de recevoir le modèle habituel, l'équipe de travail reçoit la corde *Super Strong*. Visuellement, les cordes sont similaires. Des traits de couleurs sont toutefois présents afin de les différencier rapidement (figure 26). Selon monsieur J [REDACTED] chez GLR inc. (ci-après nommée personne en autorité 3), le fournisseur de la corde n'a pas commandé le bon modèle de cordage lors de l'approvisionnement.

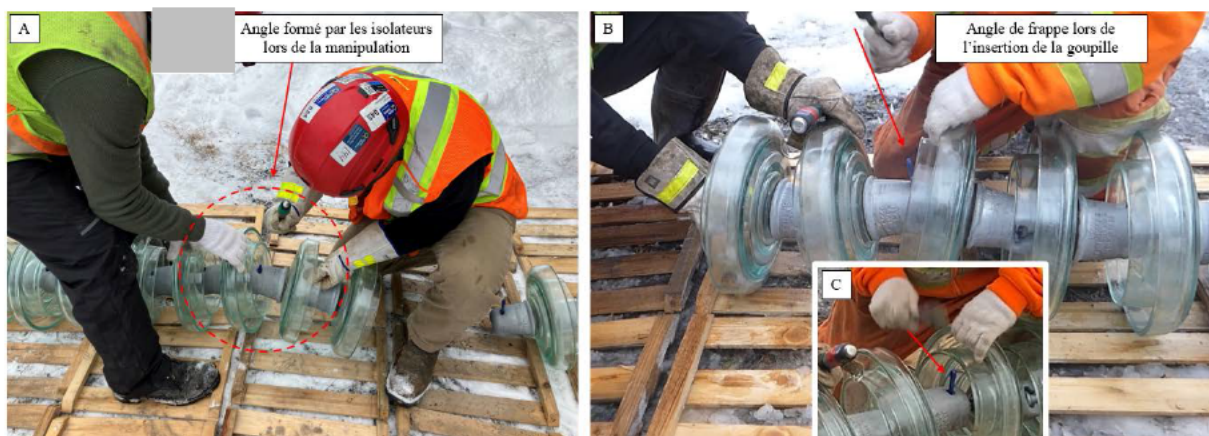
Fig. 30 – Angle induit au moment de l'insertion de la goupille  
Source : CNESST

Se faisant, la partie arrondie de la rotule du quatrième isolateur et la paroi inférieure du logement de rotule du cinquième isolateur forment un angle ouvert, comme la partie supérieure de la lettre « V ». Cet angle se situe à proximité du trou pour l'insertion de la goupille dans le capot de l'isolateur. On y retrouve aussi une partie fermée, située entre l'entrée du logement de rotule et la courbure de la rotule, comme la partie inférieure de la lettre « V ». Il s'agit de l'endroit où sont positionnées les pattes courbées de la goupille. Il semble y avoir un manque d'espace entre la paroi du logement de rotule et la partie arrondie (ou tête de la rotule), pouvant possiblement expliquer ses déplacements horizontaux et rebonds incontrôlés.

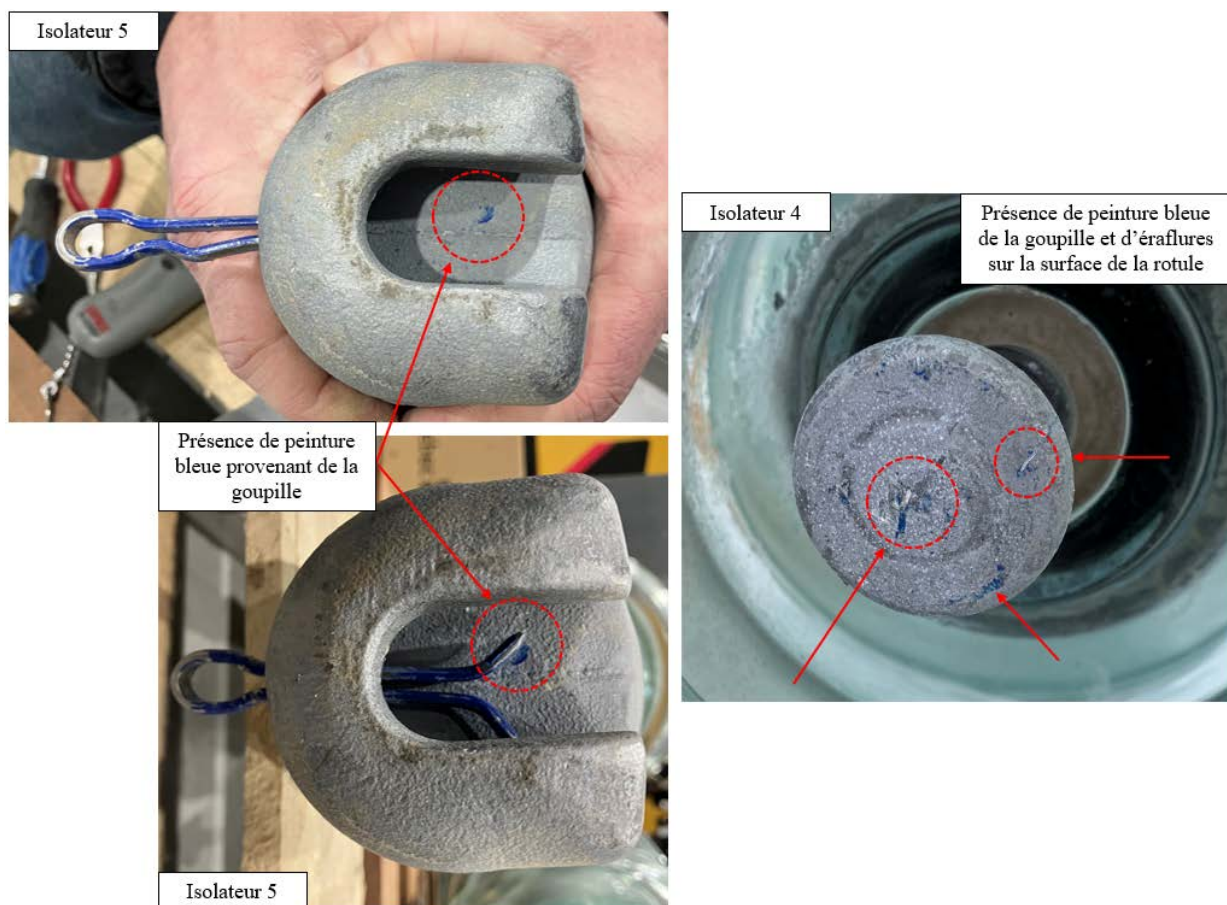
Fig. 31 – Angle induit au moment de l'insertion de la goupille  
Source : CNESST

Des marques d'éraflures ont été observées sur la partie arrondie (ou la tête de la rotule) du quatrième isolateur, ainsi qu'une trace de peinture bleue sur la paroi du logement de rotule du cinquième isolateur (figure 31). Toutefois, il n'est pas possible d'affirmer avec certitude que ces marques et cette trace résultent de l'insertion de la goupille dans l'ouverture de la genouillère du cinquième isolateur, lorsque les deux isolateurs en verre trempé (situés en amont et en aval de la goupille) forment un angle et qu'un coup est porté à environ 45 degrés sur la tête de la goupille. Rien ne permet non plus d'écarter cette hypothèse, puisque lors des différents échantillonnages et essais réalisés, les goupilles ont pu être insérées sans difficulté notable. Dans ces cas, aucune éraflure n'a été relevée sur la surface des rotules, seulement quelques écailles de peinture bleue. Donc, on ne peut exclure que l'insertion de la goupille ait provoqué les éraflures et laissé des résidus de peinture. À noter que l'extrémité des pattes recourbées de la goupille présente des arêtes vives, susceptibles de produire ce type de marques.

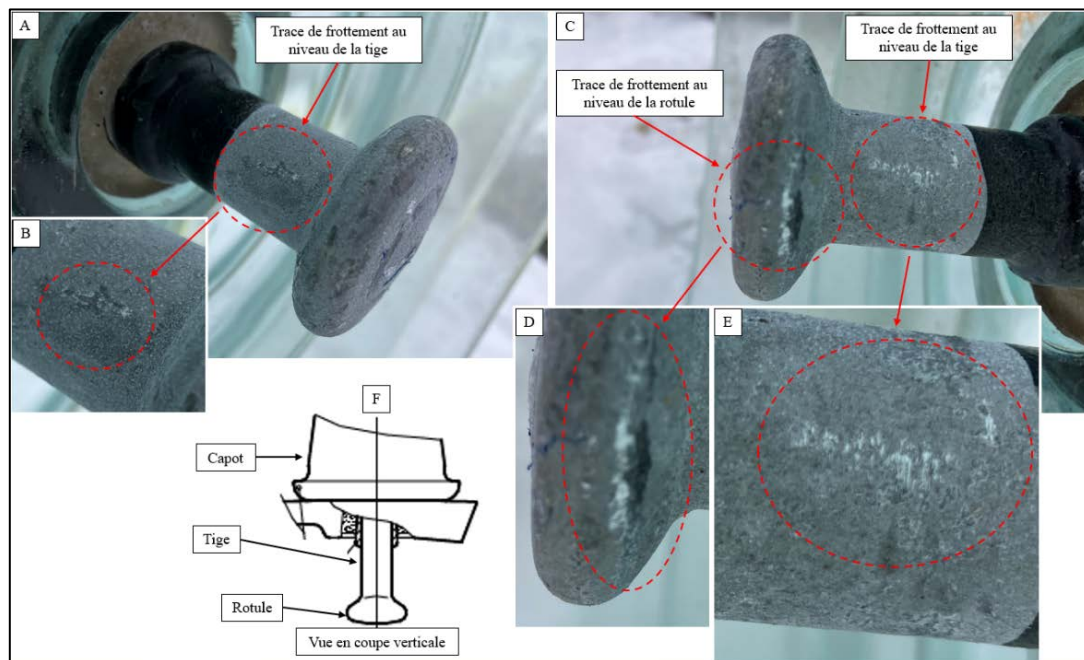
Fig. 32 – Frottement  
Source : CNESST

Au cours des diverses observations menées sur le chantier, il est constaté que l'emboîtement et le désemboîtement des isolateurs ne requiert aucune une force démesurée, de nature à laisser ce genre de traces sur le métal des composantes de la tige et de la rotule d'un isolateur. Lors de l'ascension d'une chaîne d'isolateurs, les quatre premiers éléments situés au-dessus de l'assiette de levage ne subissent aucune force pouvant laisser de telles marques puisque le cinquième isolateur est immobilisé durant la montée. L'assiette de levage sous le cinquième isolateur supporte la charge. Le quatrième isolateur subit quelques secousses. Toutefois, les rebords de la rotule sont exempts de traces de couleur bleue provenant de la goupille, ce qui signifie qu'il n'y a eu aucun frottement significatif entre les deux composantes.

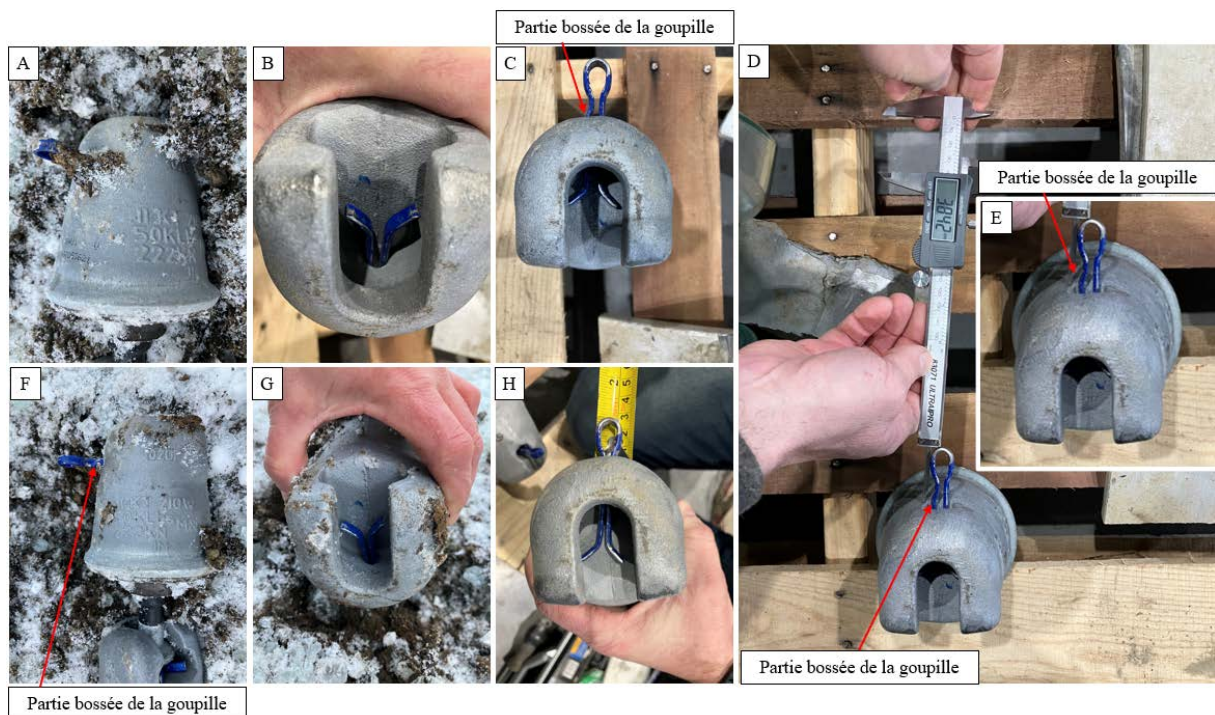
Fig. 33 – Goupille du cinquième isolateur de la chaîne

La tête de la goupille est ressortie du capot de l'isolateur d'environ 38 mm (figure 33, images D, E et F). La position des pattes recourbées ne verrouille pas l'entrée du logement de rotule de la genouillère (figure 23, images A et C). Lorsque la goupille est enfoncée jusqu'à ce qu'une des pattes recourbées soit juxtaposée à la marque bleue dans le logement de rotule, la tête de celle-ci est ressortie d'environ 25 mm (figure 33, image H). Dans ce cas-ci, il est probable que la goupille n'ait pas été enfoncée jusqu'à sa position de verrouillage au moment de l'assemblage au sol de la chaîne d'isolateurs 1. Lors de l'inspection préalable au levage, aucun mauvais positionnement n'a été détecté.

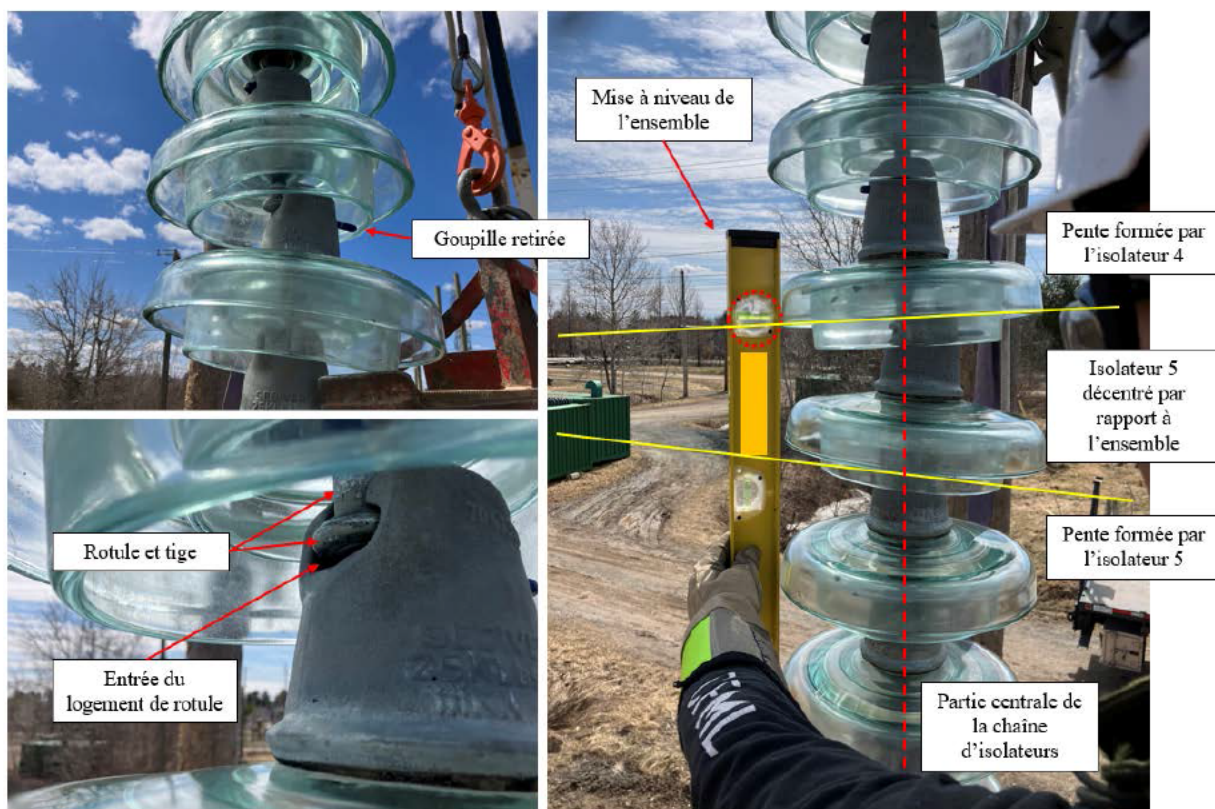
Fig. 37 – Expérimentation positionnement et vibrations

À plusieurs reprises, il a été possible de positionner l'isolateur cinq près du point de décrochage, par rapport à la tige et la rotule de l'isolateur quatre. Ces composantes du quatrième isolateur sont placées en bordure de l'entrée du logement de rotule du cinquième isolateur. Un positionnement en angle des isolateurs en verre trempés est constaté à chacun des essais (figure 37). À mesure que la tige et la rotule du quatrième isolateur se rapprochent du rebord de l'entrée du logement de rotule du cinquième isolateur, l'angle s'avère de plus en plus prononcé. La rotule repose sur une surface de moins de 10 mm, à l'entrée du logement de rotule.
