RAPPORT D'ENQUÊTE**EN004465**

**Accident ayant causé la mort d'un travailleur
de l'entreprise Acier Nova, survenu
le 27 mai 2025 à Baie-d'Urfé**

Service de la prévention-inspection – Montréal Établissements-3

Date du rapport : 24/11/2025

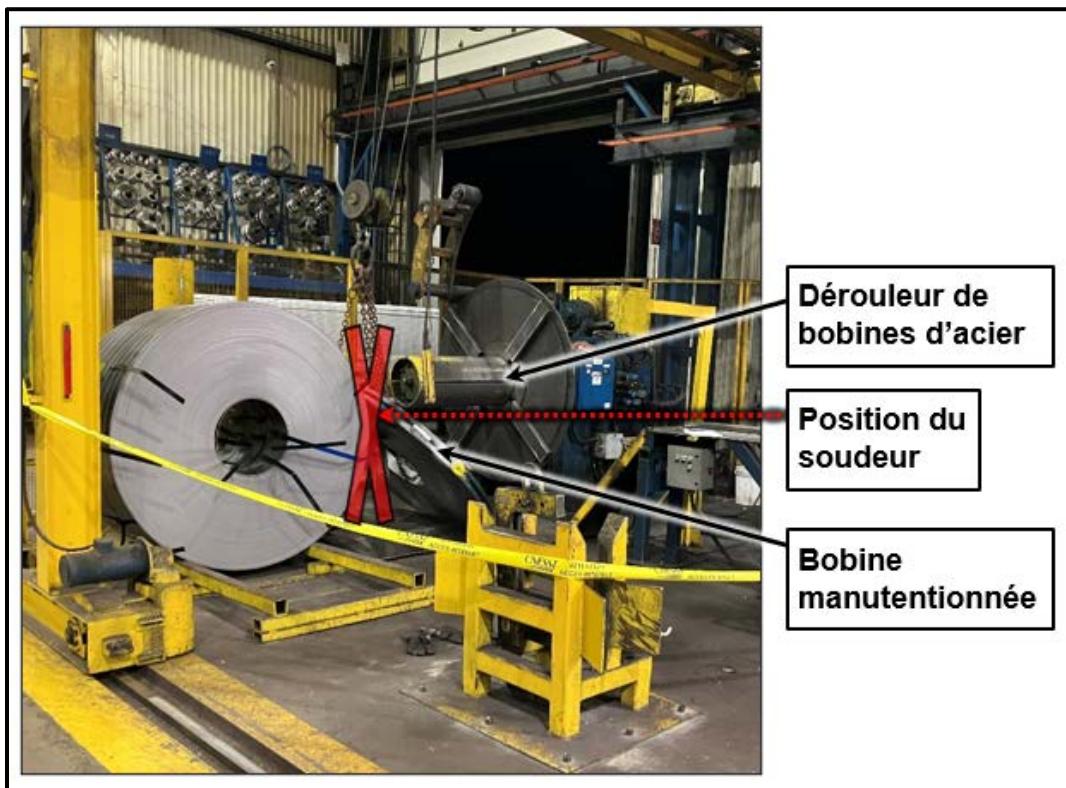
Figure 1 – Représentation de la position du soudeur au moment de l'accident
(Source : CNESST)

Le soudeur effectue le chargement d'une bobine d'acier sur le dérouleur qui alimente le moulin servant à la fabrication de tubes. Pour ce faire, il déplace la bobine à l'aide du semi-portique muni d'un crochet de levage en « C ». Au moment de l'insertion de la bobine sur le mandrin du dérouleur, le crochet heurte le mandrin. La bobine se décroche puis chute au sol en position inclinée.

Le soudeur, placé entre la pile de bobines derrière lui et la bobine qu'il manutentionne, est écrasé au niveau du thorax et décède de ses blessures.

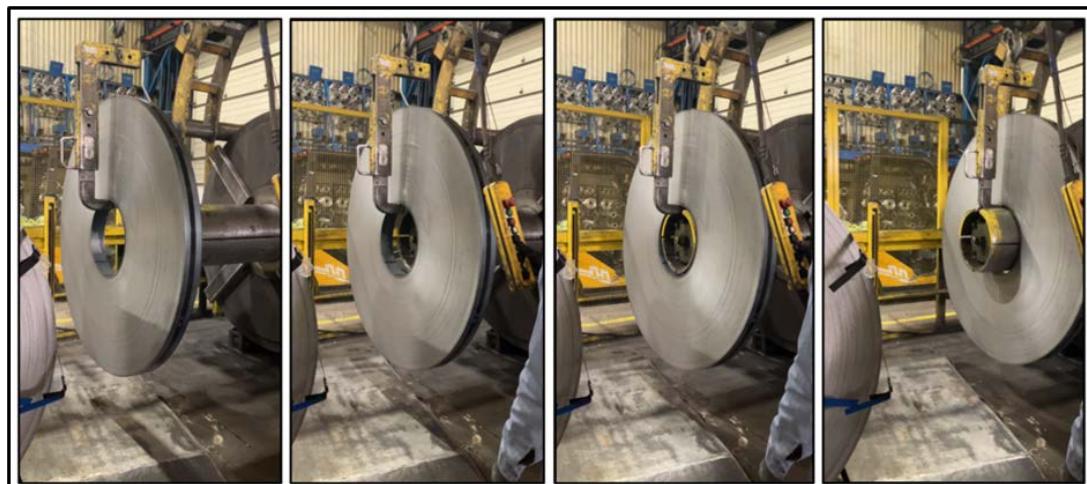
Fig. 7 – Chargement d'une bobine d'acier sur le mandrin du dérouleur à l'aide du semi-portique

Une fois le déroulement terminé, il procède au chargement de la nouvelle bobine sur le dérouleur. Pour ce faire, il positionne d'abord la fente du mandrin du dérouleur vers le haut à l'aide des commandes du dérouleur. Ensuite, en manoeuvrant la commande du semi-portique, il fait avancer la bobine vers le mandrin et insère le crochet en « C » dans la fente du mandrin (voir fig. 7).

Cette étape d'insertion exige de la précision, puisque le diamètre du centre de la bobine dépasse d'à peine 5 cm celui du mandrin. Comme le semi-portique ne possède qu'une seule vitesse rapide pour déplacer le chariot du palan et n'est pas muni de frein, cela cause un balancement de la

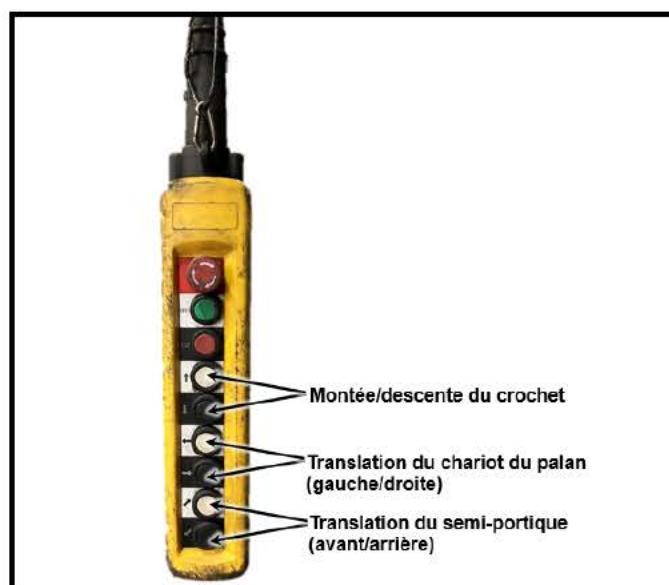
Fig. 9 – Commande du semi-portique utilisée pour le chargement de bobines
(Source : CNESST)

Le semi-portique est opéré à l'aide d'une commande pendante mobile qui se déplace sur un rail installé le long de la poutre. Cette commande permet à l'opérateur de contrôler :

- le mouvement de translation avant/arrière du semi-portique;
- le mouvement de translation gauche/droite du chariot du palan; et
- le mouvement de montée/descente du crochet de levage (voir fig. 9).

Comme facteurs contributifs à cet accident, l'expert mentionne la présence d'une seule vitesse rapide pour le déplacement du chariot du palan de même que l'absence de frein, causant un manque de contrôle de la charge et un balancement de celle-ci notamment lors de l'insertion de la bobine sur le dérouleur.

<p>Si le chariot était muni d'un frein et d'une vitesse lente, l'opérateur n'aurait pas besoin de toucher à la charge pour la guider et l'empêcher de balancer lors de l'étape d'insertion de la bobine dans le débobinoir.</p>	
Palonnier	<p>Non-conformité/Exigence/remarques</p> <p>-Énorme fissure au bas du crochet (coude inférieur du crochet). Ne doit pas être utilisé par l'opérateur s'il y a fissure. ASME B30.20.</p> <p>-Usure de plus de 10% au bout du crochet ne doit pas être utilisé par l'opérateur s'il y a plus de 10% d'usure ASME B30.20.</p> <p>Le palonnier a un dessin de fabrication SH201756-1-40 conforme de Lamé St-Pierre</p> <p>Le palonnier démontre une inspection qui a été effectuée en janvier 2024 (<i>l'inspection annuelle était due depuis 4 mois</i>) ASME B30.20</p> <p>Le rapport d'inspection de Lamé St-Pierre CM-0203981 démontre un test de charge effectué en 2021</p> <p>Le design de ce palonnier est typique pour ce type d'opération. Cependant, si la première dent au bout du palonnier était plus haute,</p>

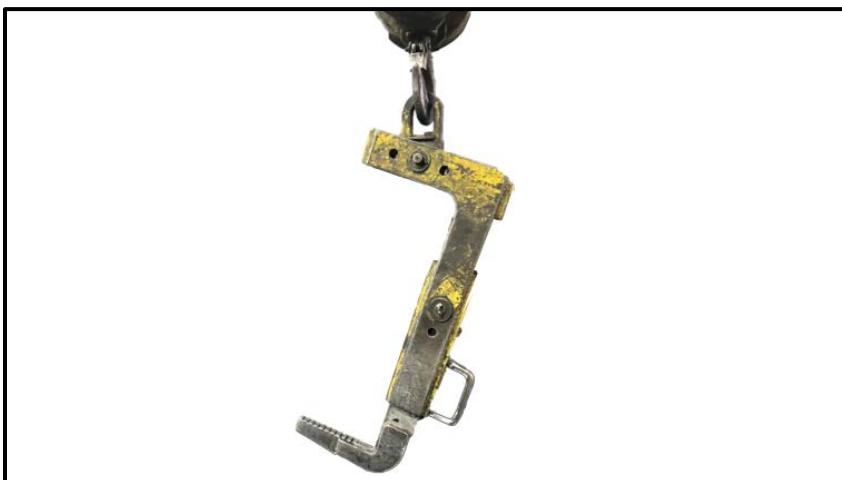
Fig. 10 – Palonnier (crochet en « C ») utilisé pour la manutention des bobines d'acier à l'aide du semi-portique
(Source : CNESST)

Le palonnier accroché sur le crochet du moufle du palan consiste en un crochet en « C » fabriqué par la compagnie Lam-é St-Pierre (voir fig. 10). Il sert à la manutention des bobines d'acier. Le crochet est muni d'une plaque signalétique sur laquelle est indiquée une capacité de levage de 5 t (4 536 kg). La dernière inspection a été réalisée par le fabricant en janvier 2024, et le dernier test de charge a été effectué en 2021.

- 4) Le design du palonnier est typique pour ce type d'opération, cependant des améliorations pourraient être ajoutées.
- 5) L'opération de transfert que nous considérons à risque, doit être seulement effectuée par un opérateur formé, évalué et qualifié selon une procédure mise en place.

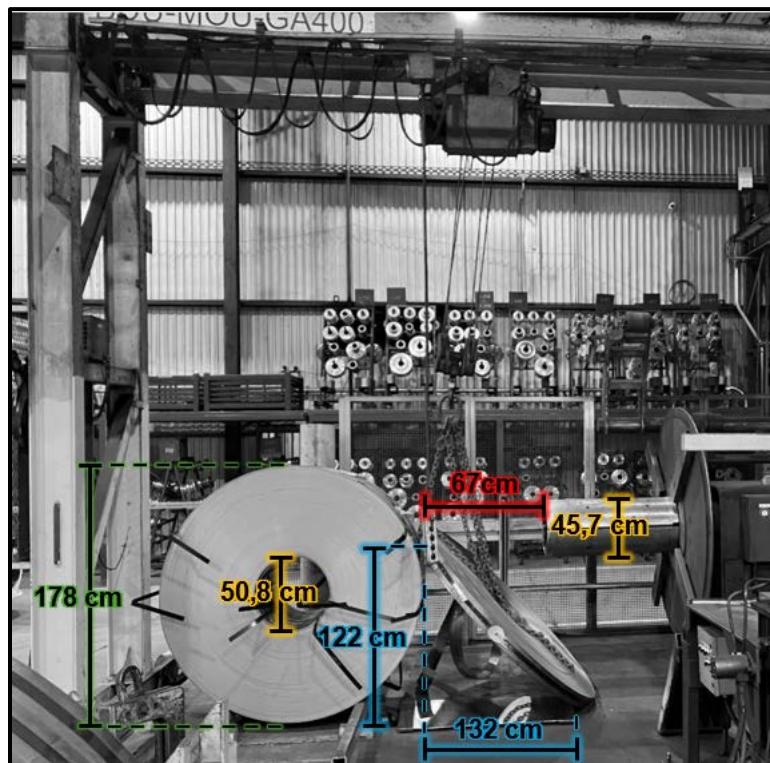
Fig. 11 – Relevé des mesures prises sur les lieux

Dans le cadre de l'enquête, des mesures ont été prises afin de définir la zone entre le dérouleur et la pile de bobines et d'établir la position du soudeur au moment de l'accident (voir fig. 11).

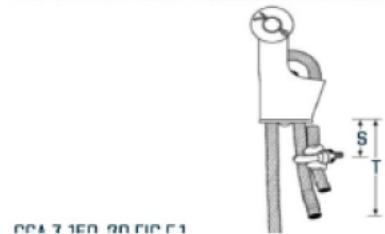
-Câble d'acier installé à l'envers
dans la boîte à coin du brin mort
CSA Z150-20 fig E1

Bonne façon**ATTACHE DE CÂBLE À COIN**

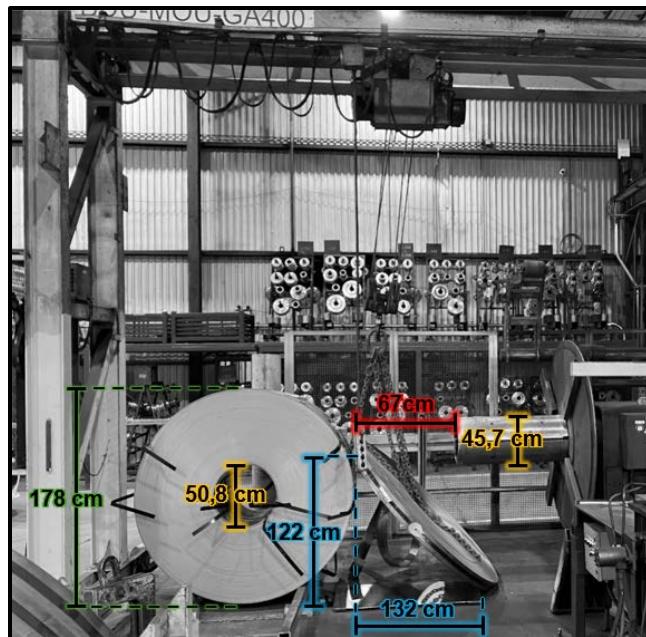
Fig. 12 – Relevé des mesures prises sur les lieux
(Source : CNESST)

Distance entre la bobine manutentionnée et la pile de bobines lorsque la bobine heurte le mandrin du dérouleur : (D)
