EN004470**RAPPORT D'ENQUÊTE**

Accident ayant causé la mort d'un travailleur et des blessures à deux travailleurs sous l'autorité de monsieur A , survenu le 23 septembre 2023, sur le chantier situé au 12013, boulevard Rolland, dans l'arrondissement Montréal-Nord, à Montréal

Service de la prévention-inspection de Montréal – Construction

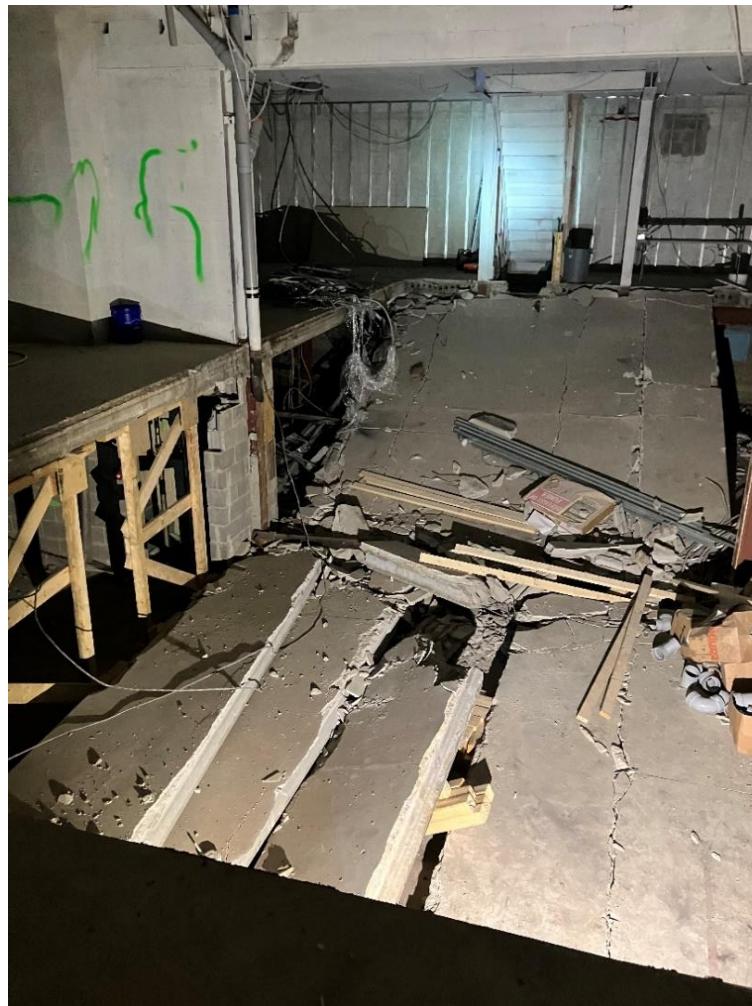
Le 23 septembre 2023, vers 15 h 15, lors de travaux de démolition de deux murs porteurs en blocs de béton au sous-sol du bâtiment en rénovation situé au 12013, boulevard Rolland à Montréal-Nord, trois travailleurs sous l'autorité de monsieur A se font écraser par l'effondrement d'une partie du plancher du rez-de-chaussée.

Figure 1 – Photographie du lieu de l'accident

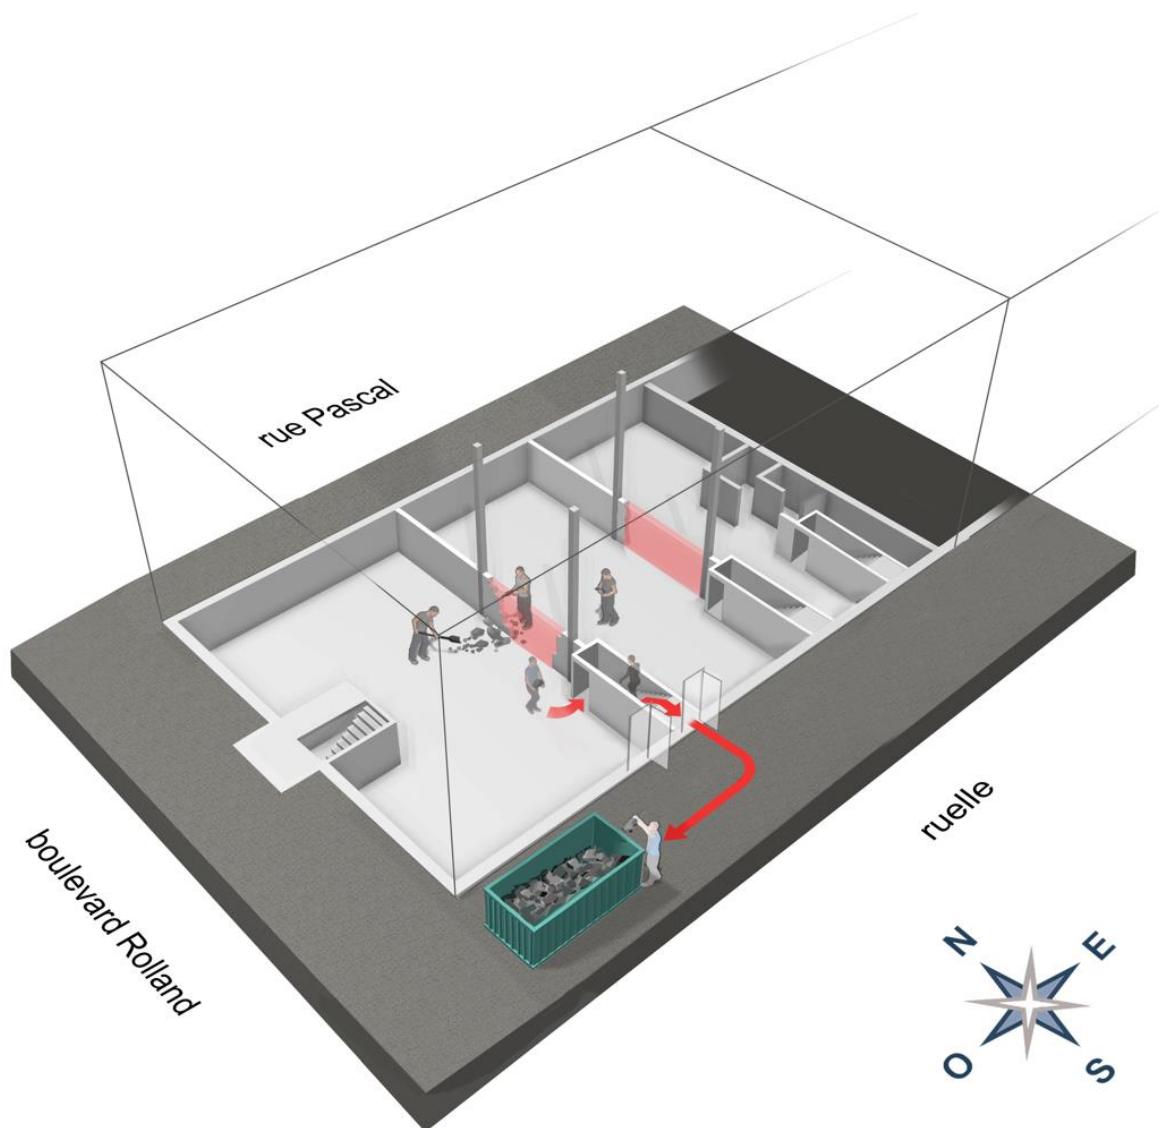
Fig. 6 – Modélisation du sous-sol du bâtiment, des murs en cours de démolition et de la méthode d'évacuation des rebuts, au début de l'après-midi.

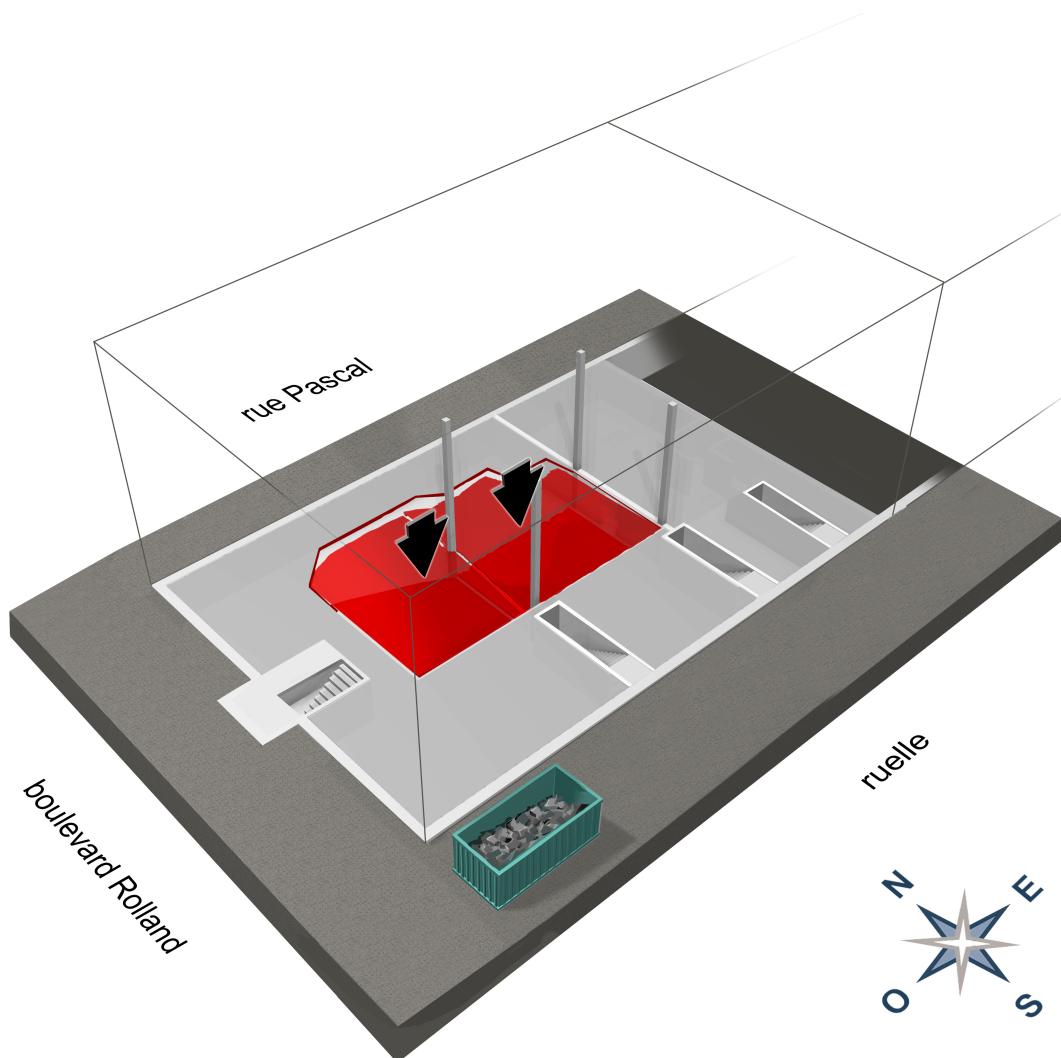
Vers 15 h 45, alors que la démolition de mur en blocs de béton est en cours et que les travailleurs procèdent à l'évacuation des rebuts, une partie du plancher du rez-de-chaussée constituée de dalles de béton alvéolées s'effondre sur trois travailleurs. Un travailleur est écrasé mortellement tandis que deux autres travailleurs subissent des blessures.

Fig. 7 – Partie du planche qui s'effondre
Source : CNEST

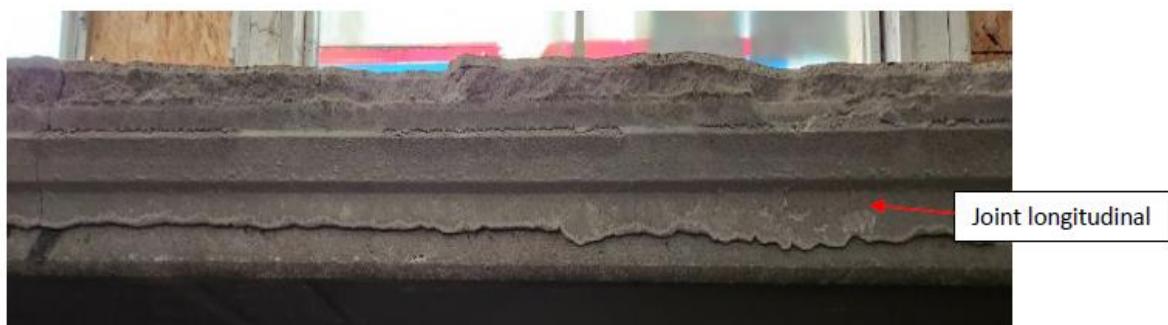
- Les sections de dalles alvéolées sont reliées entre elles par deux types de joints, soit les joints longitudinaux entre les dalles adjacentes et les joints latéraux au niveau des appuis sur les murs porteurs (appelés aussi joints de coulis).

Fig. 9 – Joint longitudinal
Source : CNESST

Cependant, le cumul des efforts transmis aux joints longitudinaux pendant la progression de la démolition des murs porteurs cause une rupture au niveau des joints si ce cumul dépasse la valeur de 6,6 kN/m. Selon nos observations sur les lieux de l'accident, le nombre de dalles n'étant plus supportées en raison de la démolition des murs porteurs est largement suffisant pour entraîner la rupture par cisaillement de leurs joints longitudinaux.

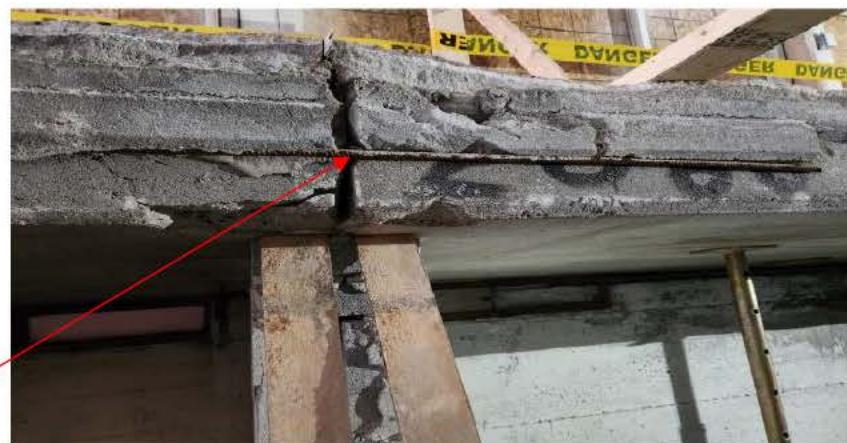
Fig. 10 – Joint de coulis

Parallèlement à la sollicitation des joints longitudinaux en cisaillement, les joints de coulis (ou joints transversaux) sont sollicités en flexion. Un cumul de charges est appliqué sur ces joints, malgré le fait que la principale partie du poids des dalles est reprise par les joints longitudinaux. En cas de rupture de ces derniers, la sollicitation en flexion s'amplifie au niveau des joints de coulis et leur rupture est alors inévitable.

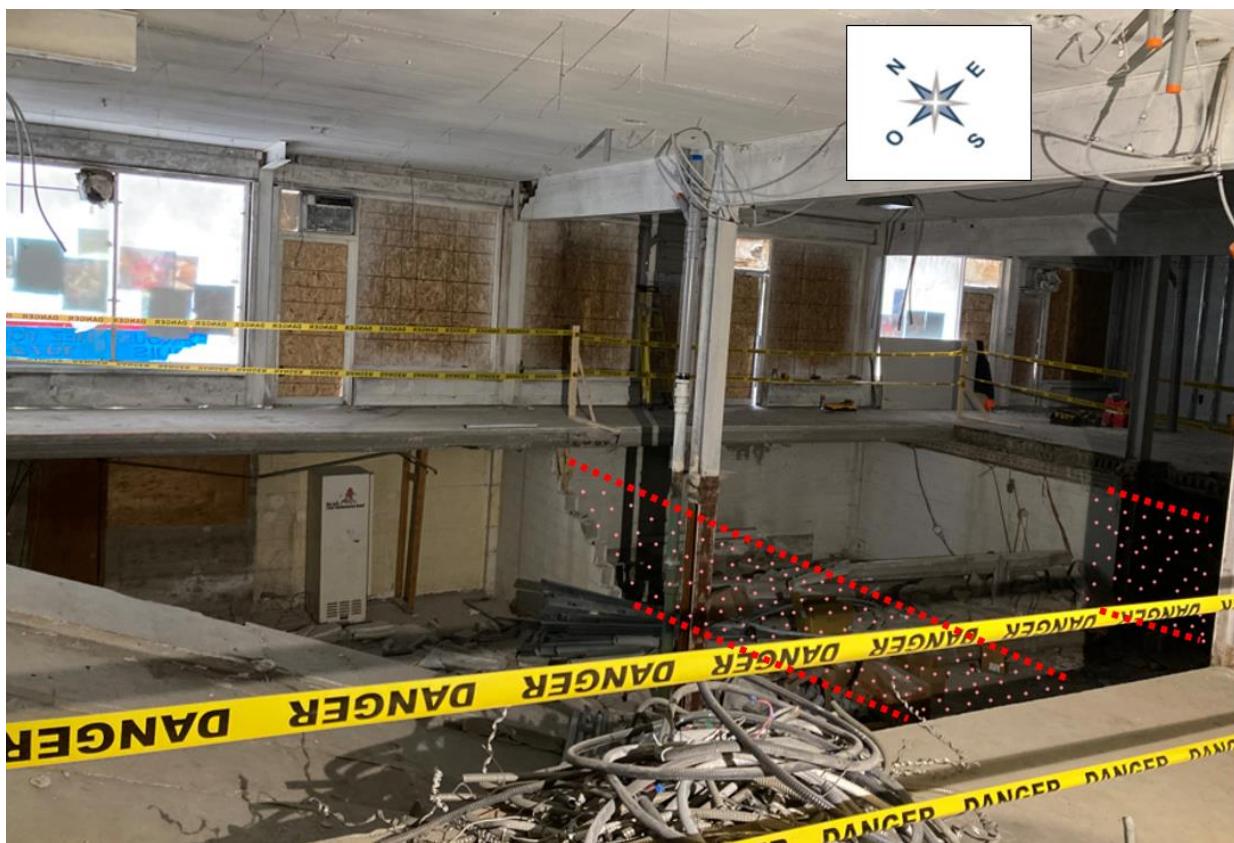
Lors de l'accident, les deux murs en blocs de béton situés au sous-sol, qui partent de l'avant du bâtiment (au nord) vers l'arrière (au sud) et qui aboutissent chacun sur une cage d'escalier, sont partiellement démolis. Le mur situé du côté ouest est démolи presque dans son entièreté alors que le mur situé du côté est est démolи à environ 50 %.

Fig. 11 – *État des murs porteurs démolis suivant l'effondrement*

Aucun étalement temporaire n'est installé sous le plancher du rez-de-chaussée afin de supporter les dalles lors du retrait des murs porteurs.

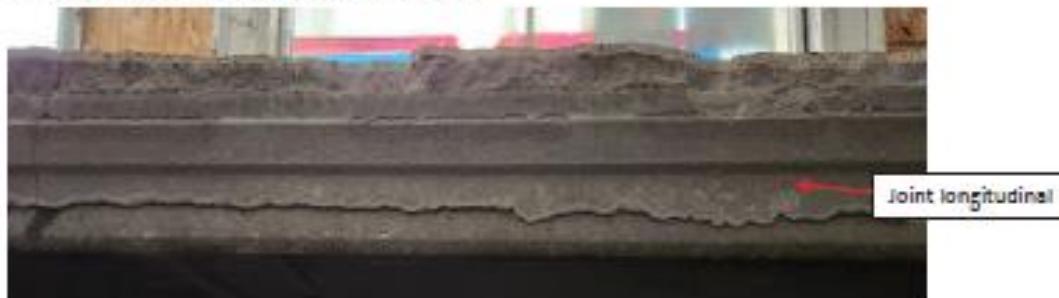
Les faces latérales des dalles sont profilées et les joints longitudinaux entre les dalles juxtaposées sont injectés de béton.

Photo 2 : Joint longitudinal rempli de béton et trace du profil latéral de la dalle (Source : CNESST)

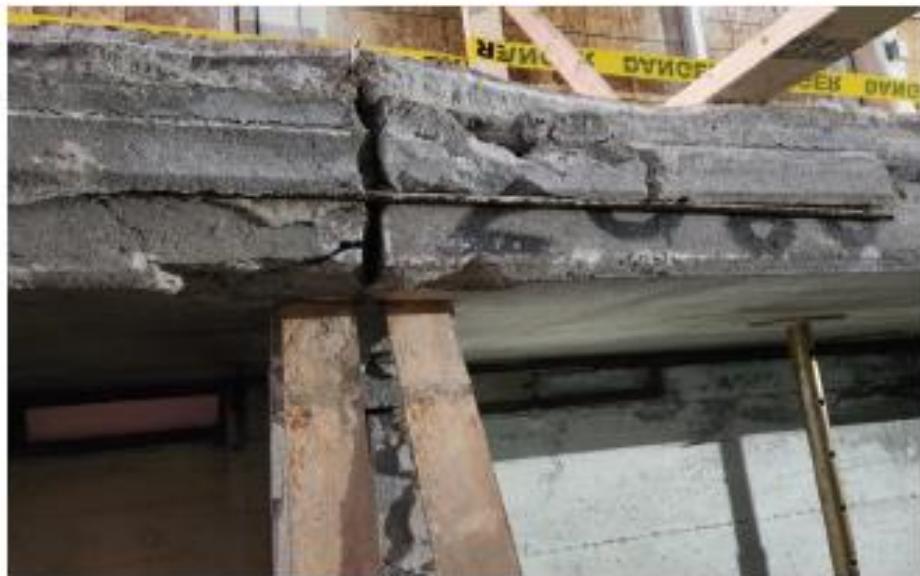
Au niveau des appuis intermédiaires sur les murs porteurs et sur les poutres d'acier, des barres d'armature en acier de 10M (barres dont le diamètre nominal est 10 mm, et l'aire de section est 100 mm²), et d'une longueur d'environ 1220 mm sont mises en place à l'intérieur des joints de coulis. L'espace entre les barres d'armature correspond à la largeur des dalles soit 1016 mm (40 po).

Photo 3 : Barre de 10M dans un joint sur un mur porteur (Source : CNESST)

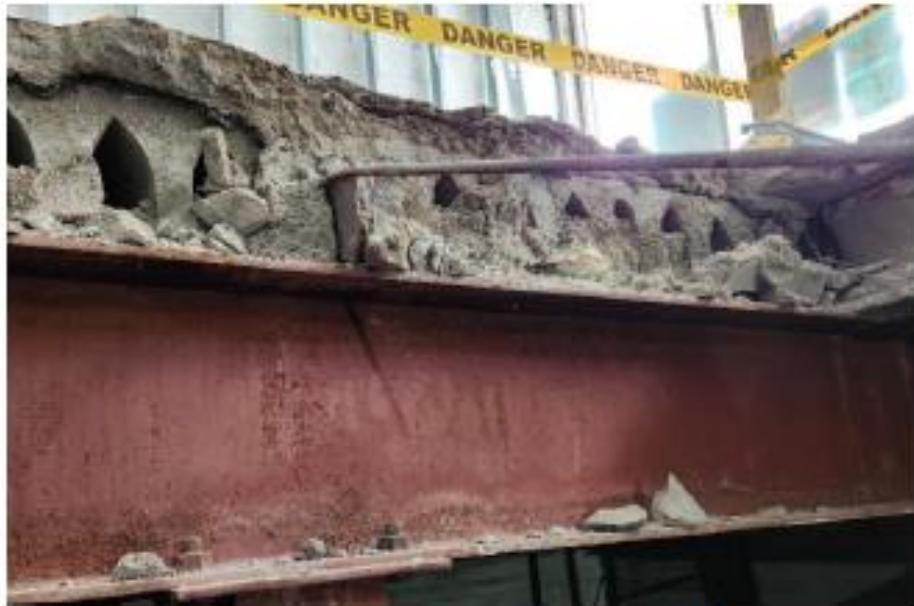
Photo 4 : Barre de 10M dans un joint sur une poutre d'acier (Source : CNESST)
