RAPPORT D'ENQUÊTE**EN004471**

**Accident ayant causé la mort d'un travailleur de l'entreprise
Des Roches et Fils inc., survenu le 14 mai 2025, sur un chantier
de construction à Boucherville**

Service de la prévention-inspection – Rive-Sud

Date du rapport : 14 janvier 2026

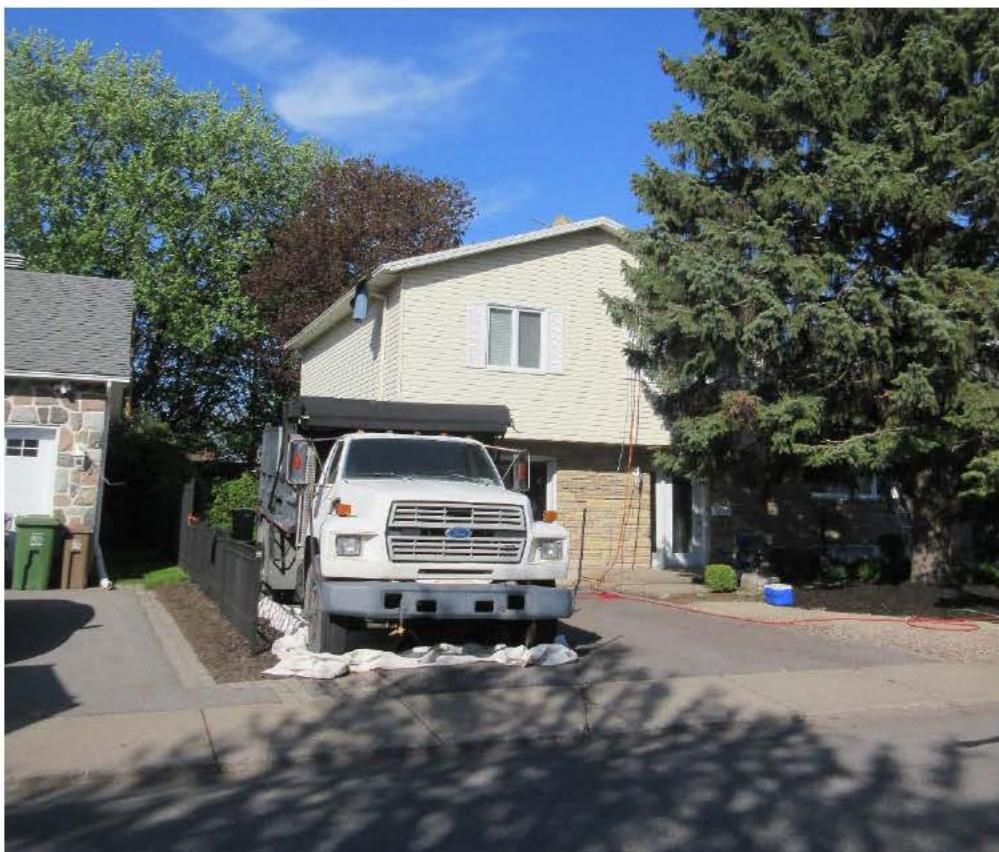
Figure 1 - Scène de l'accident

Le 14 mai 2025, A et un travailleur s'affairent à la réfection d'une toiture d'un bâtiment résidentiel, situé sur la rue à Boucherville. Vers 14 h 20, alors qu'il présente des signes de malaise, le travailleur s'assoie sur le pignon du toit pour prendre une pause. Après quelques minutes, il se relève, perd l'équilibre, dévale la pente gauche du toit et chute au sol d'une hauteur de 5,15 m.

- Le travailleur s'expose à une chute de 5,15 m alors qu'il est présent sur la pente gauche de la toiture.
- L'absence de planification et de contrôle des mesures de protection contre les chutes expose le travailleur à un danger de chute de hauteur.
- La gestion de l'intensité de travail et de la faible acclimatation en période de chaleur est déficiente.

À la suite de l'accident, la CNESST interdit les travaux en hauteur sur le toit du bâtiment résidentiel visé par les travaux de réfection. La CNESST exige qu'une mesure de protection contre les chutes prévue à l'article 2.9.1 du Code de sécurité pour les travaux de construction (CSTC) soit mise en place. Le rapport d'intervention RAP1511962, émis le 14 mai 2025, fait état de cette interdiction.

Le jour même, la CNESST autorise la reprise des travaux en hauteur sur la toiture du bâtiment, en s'assurant que tous les travailleurs portent un harnais de sécurité relié à un système d'ancre par une liaison d'arrêt de chute, conformément à l'article 2.9.2 al. 1 (4) du CSTC. La levée de cette décision est consignée au rapport d'intervention RAP1511972.

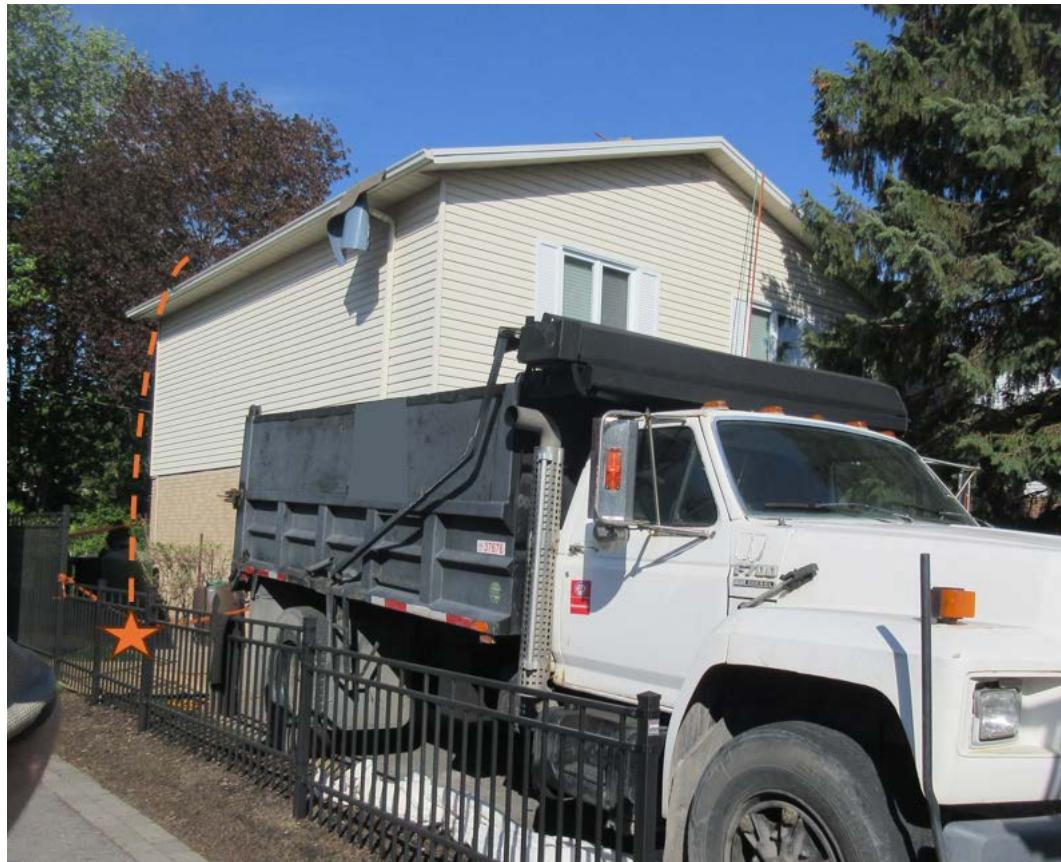
Fig. 2 - Vue avant gauche du bâtiment et de la trajectoire de chute

La hauteur du rebord du toit du 2^e étage, par rapport au sol, est de 5,15 m. Le pignon est à une hauteur de 6,46 m, générant une pente de toit de 22,6° (pente 5/12).

L'accident se produit alors que le travailleur chute au sol près du coin arrière gauche de l'espace garage.

Après quelques minutes, il se relève, perd l'équilibre et dévale le côté gauche vers le coin arrière et chute au sol d'une hauteur de 5,15 m.

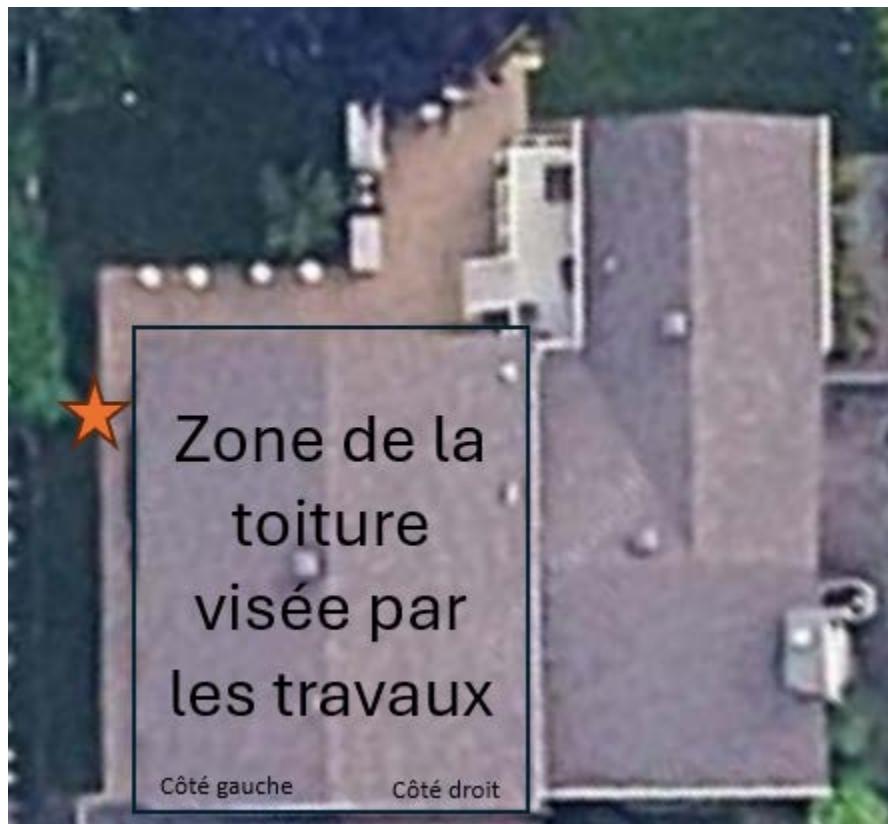
Fig. 3 - *Vue aérienne de la partie du toit visée par les travaux et du lieu de l'accident*
Source : Google Maps (modifiée par la CNESST)

Les travaux de réfection de la toiture visent uniquement le remplacement de la portion du deuxième étage, tel qu'illustré à la figure ci-haut (figure 3). Cette section comporte deux côtés (gauche et droit) lorsqu'on y fait face à partir de la rue.

Les dimensions de cette section de toiture sont de 9,06 m de longueur et 7,06 m de largeur. Le pignon central est à mi-largeur, à environ 3,53 m du rebord de la toiture.
