RAPPORT D'ENQUÊTE**EN004472**

**Accident ayant causé des blessures à un travailleur de l'entreprise
SCE Électrique inc., survenu le 30 juillet 2025 à Saint-Constant**

Service de la prévention-inspection – Rive-Sud

Date du rapport : 27 janvier 2026

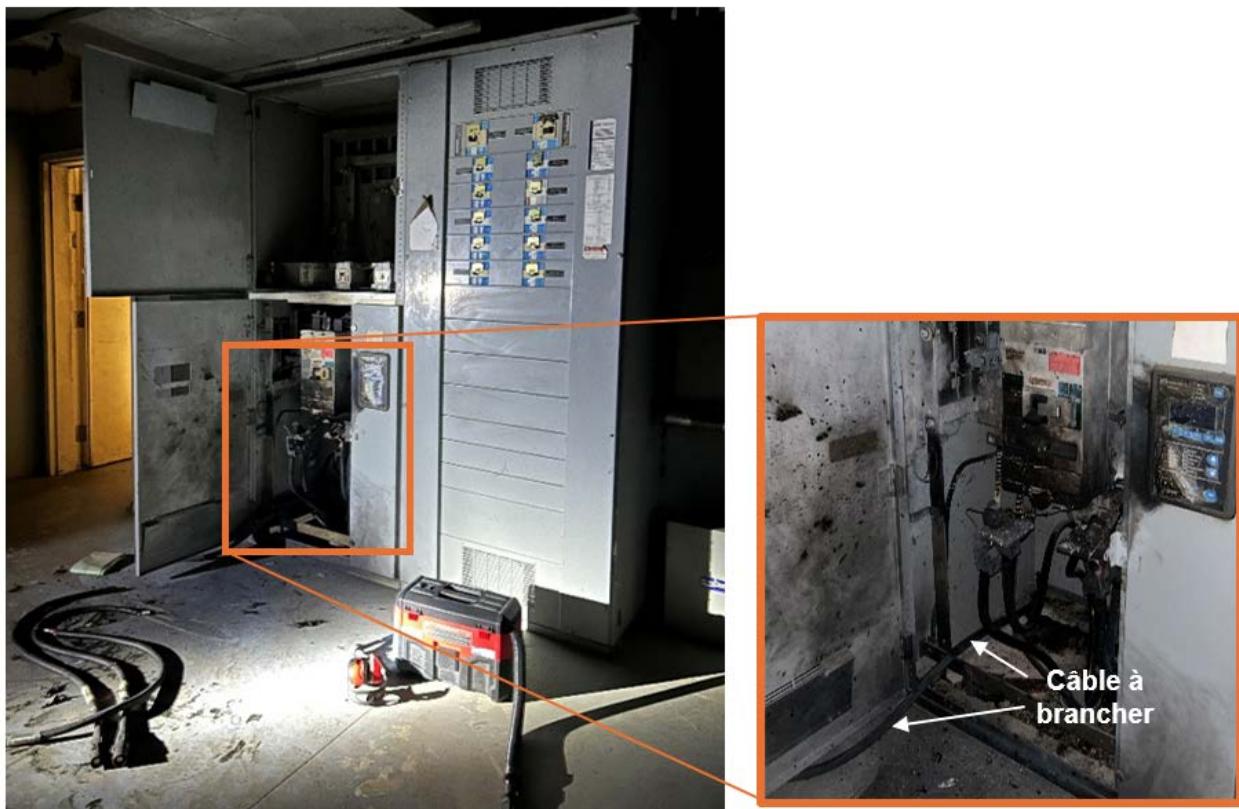
Fig. 10 – État du coffret de branchement à la suite de l'événement

Sur les lieux, nous constatons que les deux (2) panneaux du coffret de branchement sont ouverts.

L'un des câbles à brancher est retrouvé au sol, en partie à l'intérieur du panneau inférieur du coffret de branchement.

Des traces de carbone sont présentes à différents endroits et, notamment, sous le disjoncteur principal, sur le coffret et au sol.

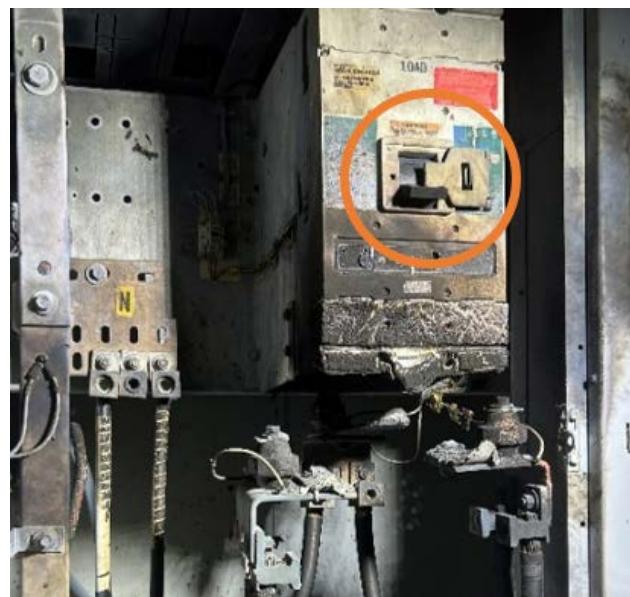
Fig. 11 – Position du disjoncteur principal

Le disjoncteur principal est en position « Arrêt » (hors tension) et la languette de cadenassage est refermée, sans être cadenassée.

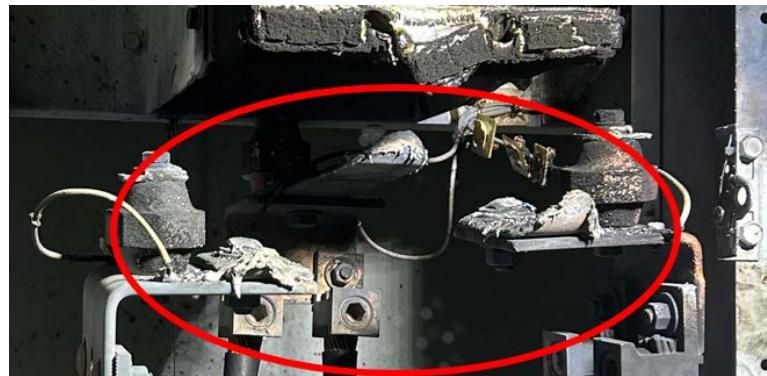
Fig. 12 – Connecteurs de branchement fondu

Les dommages sont localisés à l'entrée électrique située dans la section inférieure du coffret de branchement. Le métal des connecteurs de branchement reliant les trois (3) phases au disjoncteur est fondu.

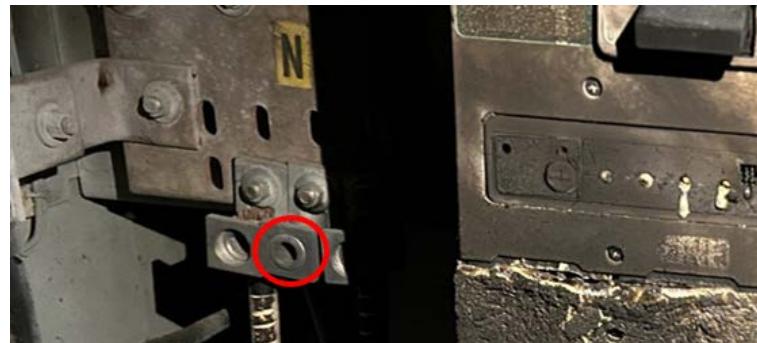
Fig. 13 – Cosse mécanique du neutre en partie dévissée

Il n'y a pas de cosse mécanique pour le neutre dans le panneau supérieur et celle présente dans le panneau inférieur est en partie dévissée.

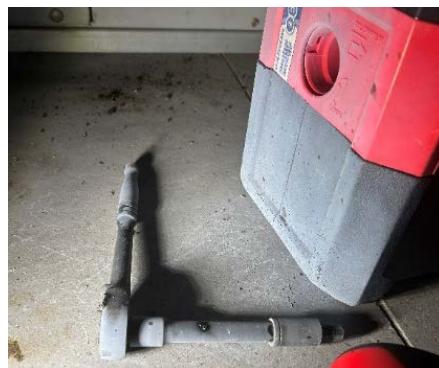
Fig. 14 – Aspirateur et clé à cliquet

Un aspirateur et une clé à cliquet recouverte de suie sont au sol près du coffret de branchement.

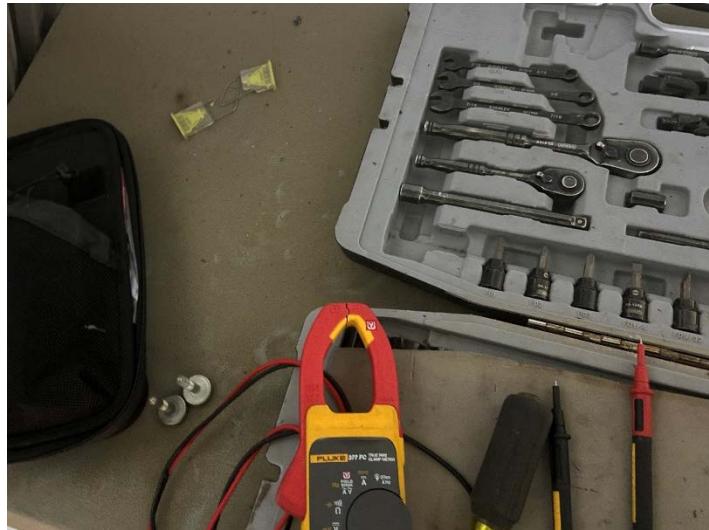
Fig. 15 – Éléments retrouvés sur les lieux

Des boulons sont retirés et déposés sur un transformateur à droite du coffret de branchement. Il y a aussi deux scellés d'Hydro-Québec coupés, un multimètre et des outils en bon état.

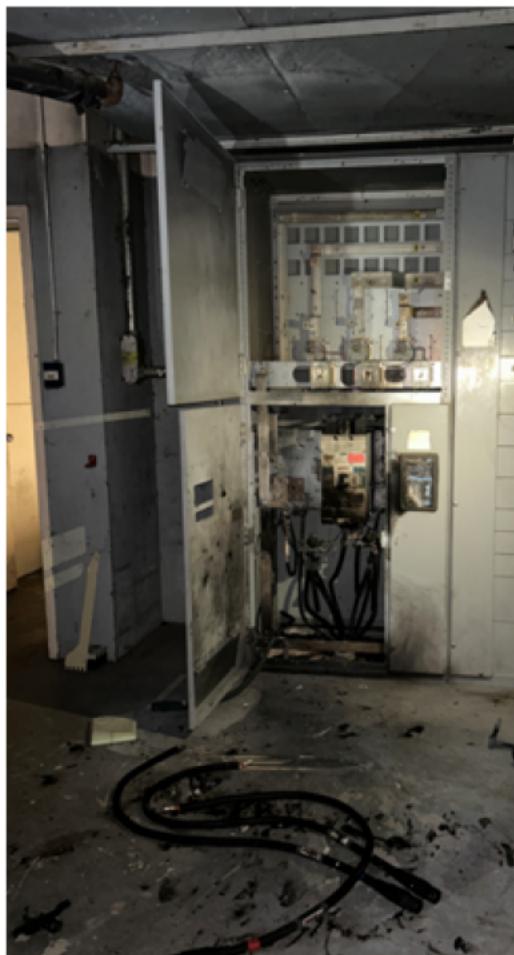
Photo1 : Intérieur du coffret de branchement (section du bas) à la suite de la déflagration

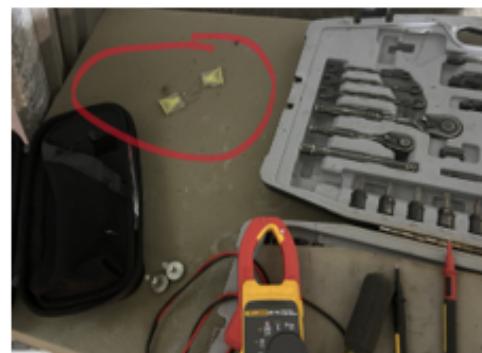
- 1- Les 2 portes du panneau électriques sont ouvertes et les scellés de HQ de chaque porte sont déposés à proximité de l'aire de travail (voir Photo 1 et 2);

Photo 2 : Scellées HQ

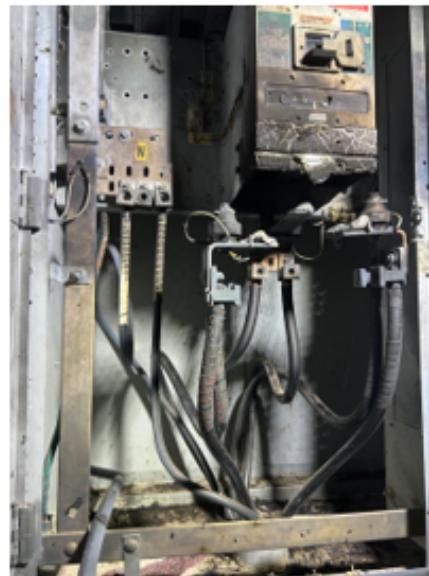
- 2- Le disjoncteur est en position hors tension (OFF) (voir Photo 3);

Photo 3 : Disjoncteur au coffret de branchement, alimenté par le bas, en position OFF

7-La déflagration est survenue du côté alimentation du disjoncteur (le disjoncteur est alimenté par le bas) (voir Photo 3 et 8);

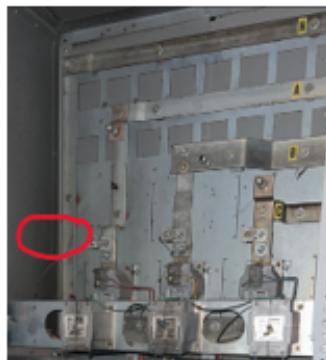
- 3- Il n'y a pas de cosse de neutre disponible afin de brancher le câble neutre de la génératrice dans la section du haut qui est hors tension cependant les phase A, B et C ont des cosses disponibles. (Voir Photo 4);

Photo 4 : Cosse de neutre manquante du côté mesurage

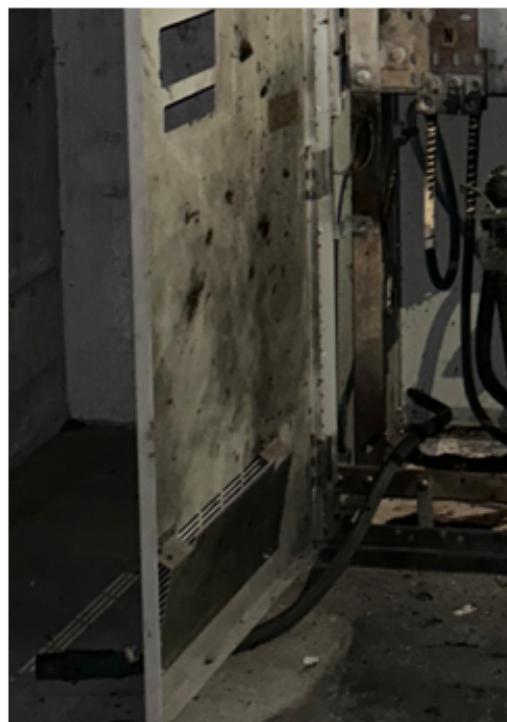
- 4- Le câble de neutre de la génératrice est déposé sur le plancher et une partie se retrouve à l'intérieur du coffret de branchement (voir Photo 5);

Photo 5 : Câble de neutre génératrice sur le plancher et prêt à être installé

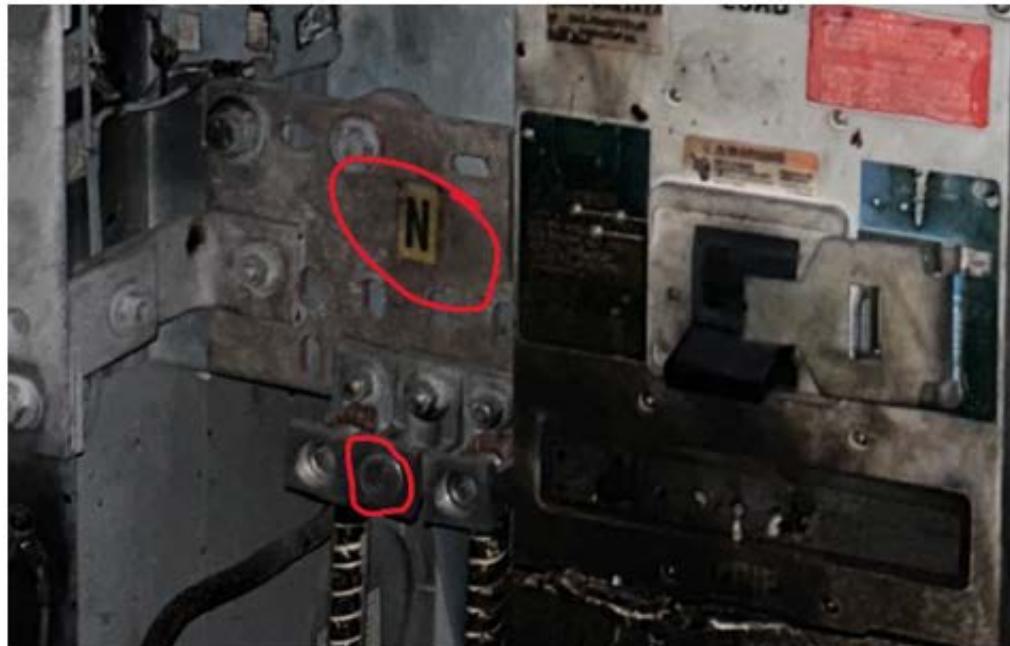
- 5- La cosse du neutre disponible au coffret de branchement est dévissée et prête à accueillir le câble de la génératrice; (voir Photo 6);

Photo 6 : Cosse de neutre disponible dans le coffret de branchement

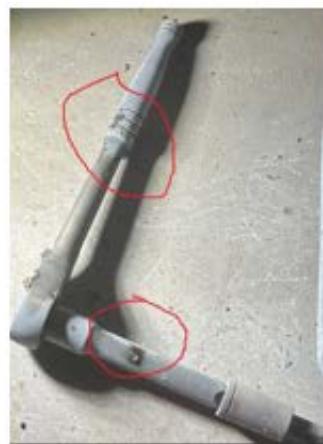
- 6- Une clé à cliquet est retrouvée au sol démontrant des marques d'arc électrique aux endroits indiqués en rouge. (Voir Photo 7);

Photo 7 : Clé à cliquet avec marques.

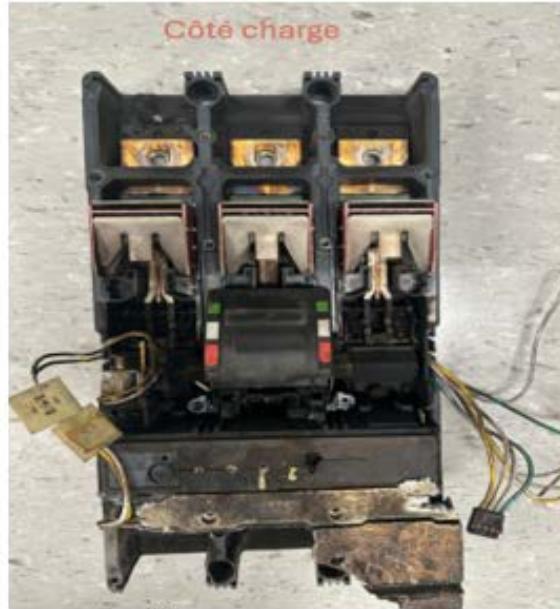
8- Aucun dommage du côté charge du disjoncteur n'est observé (voir Photo 8);

Photo 8 : Disjoncteur du coffret de branchement

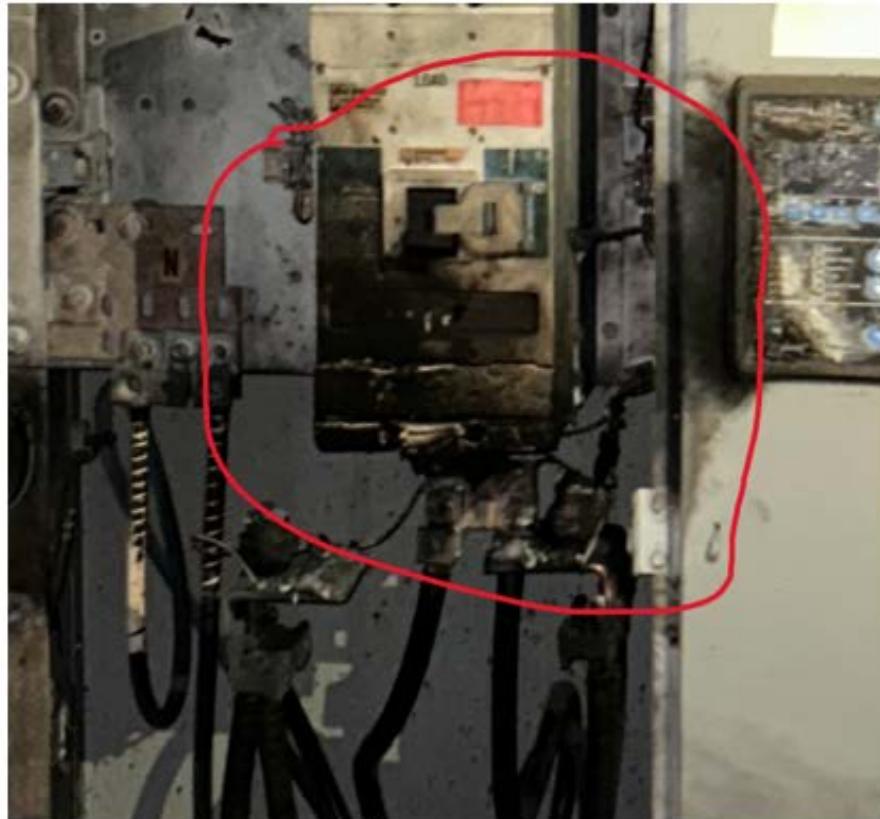
- 9- Le carbone produit par la déflagration est concentré au primaire du disjoncteur. (Voir photo 8 et 9);

Photo 9 : Concentration de carbone côté alimentation du disjoncteur de coffret de branchement
