RAPPORT D'ENQUÊTE**EN004473**

**Accident ayant causé la mort d'une signaleuse routière de
l'entreprise Excapro inc., survenu le 21 mai 2025 à
l'intersection des rues Gauthier et Pilon à Saint-Jérôme.**

Service de la prévention-inspection – Laurentides

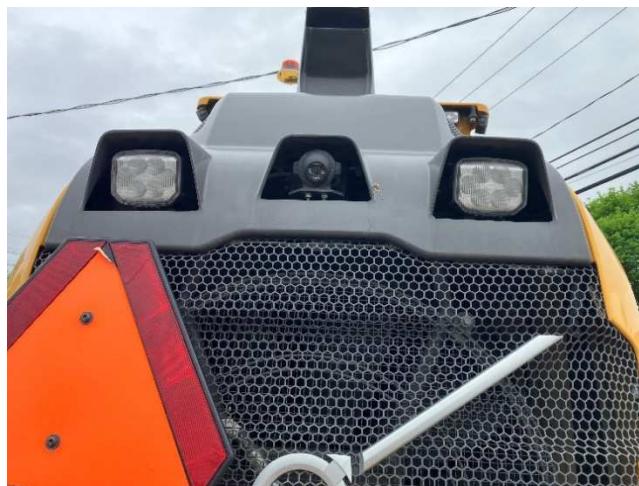
Fig. 5 – Caméra de recul

Une caméra de recul située à l'arrière de la chargeuse diffuse automatiquement la vue arrière sur un écran d'environ 25 cm situé dans la cabine lorsque le bras de vitesse est placé en position de recul. Dans cette même condition, une alarme de recul s'active automatiquement.

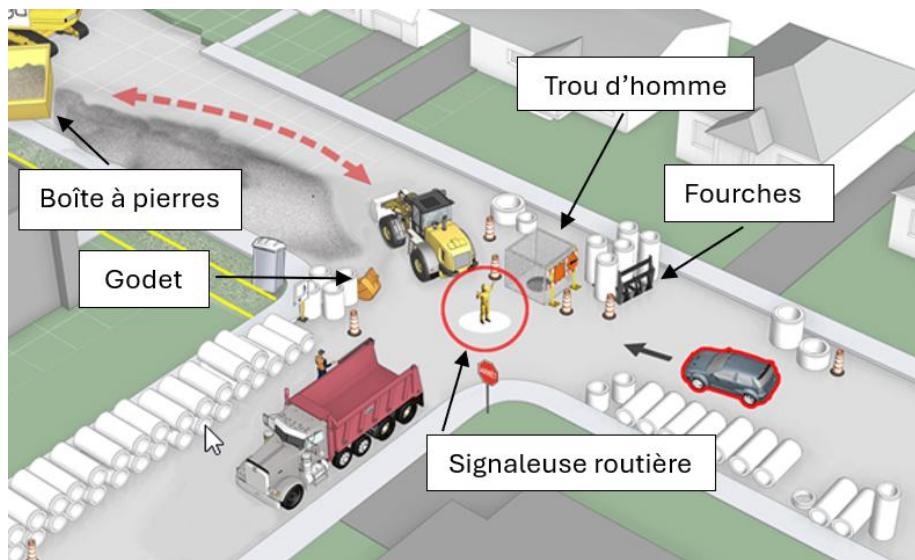
Fig. 7 – Localisation du matériel et de la signaleuse routière présents à l'intersection des rues Gauthier et Pilon

La signaleuse routière dirige la circulation des usagers de la route ainsi que les manœuvres de recul des camions à benne basculante accédant au chantier. Elle se place près du trou d'homme clôturé situé devant le numéro d'immeuble 147, rue Gauthier. L'opérateur de la chargeuse convient avec la signaleuse routière qu'elle se tient à sa droite lorsqu'il circule dans l'intersection.

La chargeuse munie de son godet s'affaire à remplir la boîte à pierres¹ située près de la pelle mécanique localisée sur la rue Gauthier. Pour remplir la boîte à pierres avec du remblai granulaire, la chargeuse doit effectuer des manœuvres d'aller-retour en marche avant et arrière, longeant l'amas de remblai granulaire situé sur la rue Gauthier.

L'opérateur de la pelle mécanique, qui effectue des travaux d'excavation sur la rue Magnant, demande à l'opérateur de la chargeuse de venir lui porter le godet qui est déposé à l'intersection des rues Gauthier et Pilon. Pour ce faire, il doit utiliser des fourches. Étant équipé de son propre godet, l'opérateur de la chargeuse doit le remplacer par les fourches afin d'effectuer la tâche demandée.

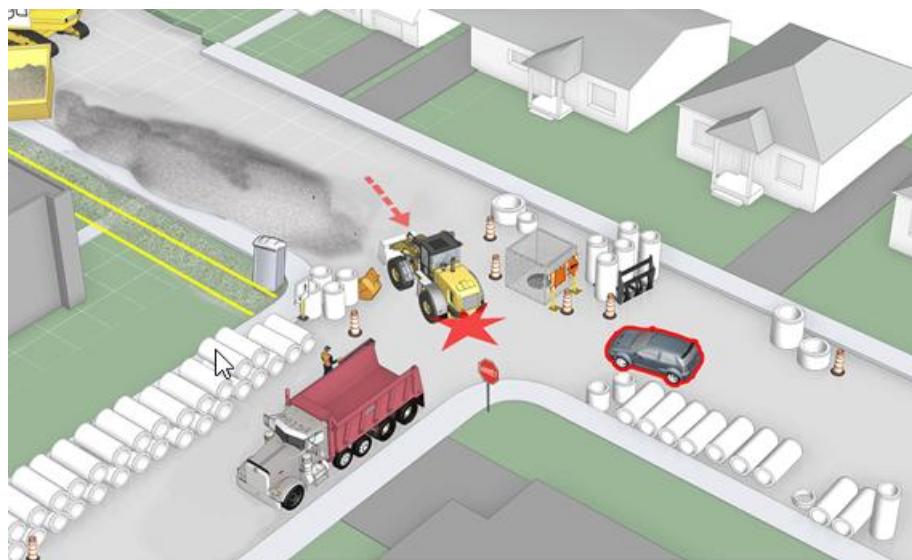
Fig. 8 – Déplacement de la chargeuse au moment de l'accident

Pendant ce temps, l'opérateur de la chargeuse amorce une manœuvre de recul sur la rue Gauthier au nord de la rue Pilon. Pour atteindre ses fourches, il doit circuler en marche arrière entre l'amas de remblai granulaire, des tuyaux de béton et du trou d'homme clôturé au centre de l'intersection. Lorsque l'opérateur de la chargeuse amorce la manœuvre de recul, il aperçoit la signaleuse routière à proximité sur sa droite alors qu'il effectue un balayage visuel à l'aide de ses miroirs et des mouvements de sa tête.

Au même moment, une voiture circule en direction nord sur la rue Gauthier. La signaleuse routière se déplace vers le centre de l'intersection en se positionnant face à la circulation pour diriger la voiture vers la rue Pilon. Simultanément, elle avise verbalement le chauffeur du camion à benne basculante qu'une voiture se dirige vers lui.

La signaleuse routière est heurtée puis écrasée par la chargeuse qui effectue une manœuvre de recul pour aller récupérer ses fourches. Les services d'urgences sont appelés et sont dépêchés sur les lieux. Le décès de la signaleuse routière est constaté sur place.

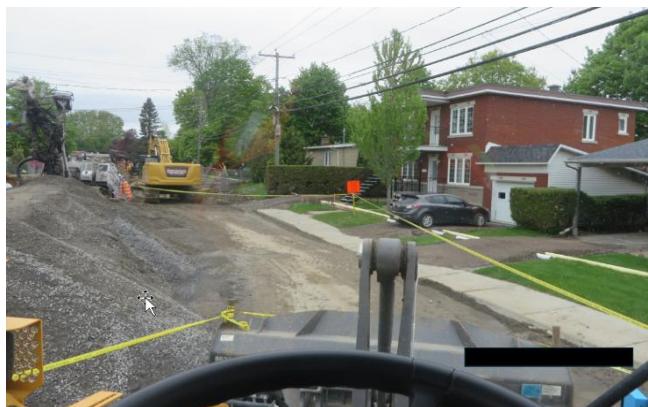
Fig. 10 – Amas de remblai granulaire sur la rue Gauthier au nord de la rue Pilon

La chargeuse est limitée dans ses déplacements par l'amas de remblai granulaire, les matériaux, le trou d'homme, de même que par la présence des véhicules autorisés à la circulation locale. La chargeuse doit effectuer des allers-retours en marche avant et arrière puisqu'il n'y a pas d'espace suffisant pour effectuer de virage.

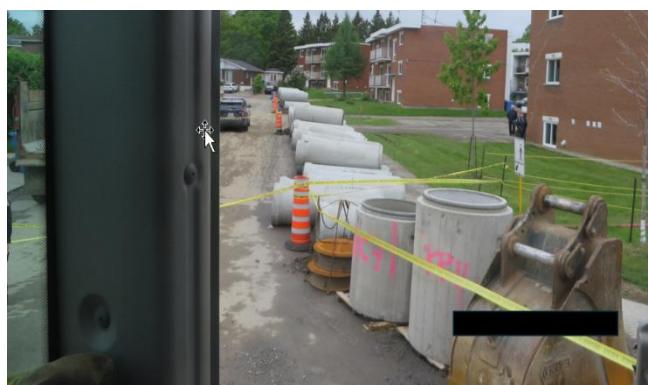
Fig. 11 – Matériaux sur la rue Pilon

Des tuyaux d'aqueduc et d'égout ainsi que des tapis de dynamitage sont déposés le long du trottoir sur les deux côtés de la rue Pilon. Sur la rue Gauthier, au sud de la rue Pilon, des tuyaux d'aqueduc, d'égouts et des regards sont déposés le long des bordures de trottoir des deux côtés de la rue. Au nord de la rue Pilon, un amas de remblai granulaire restreint à 2,6 m la largeur de la voie de circulation sur la rue Gauthier entre le numéro d'immeuble 149 et la rue Magnant.

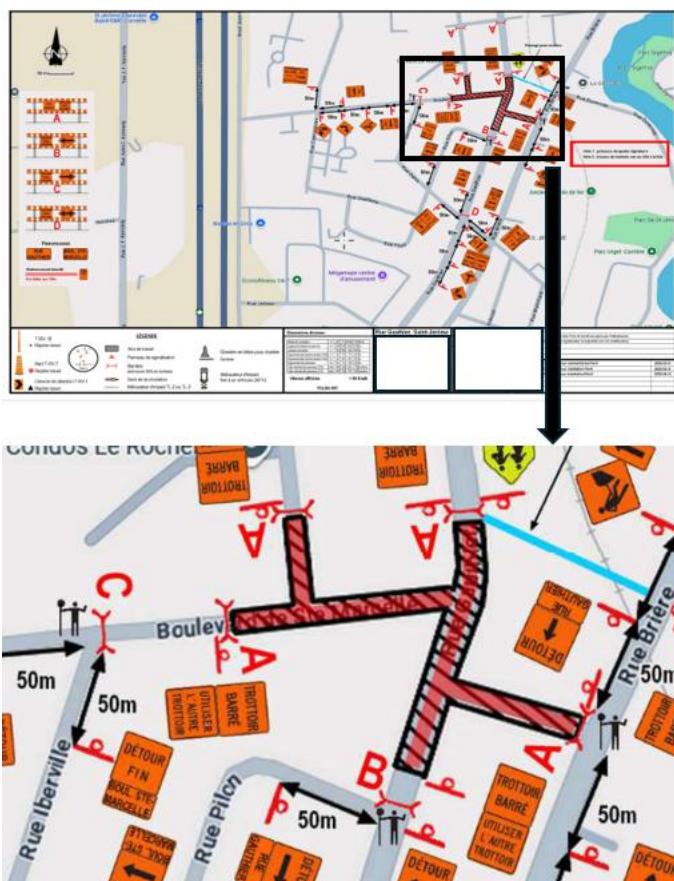
Fig. 13 – Aire de travail (partie hachurée) délimitée aux plans de signalisation

Pour la phase 1b des travaux, l'aire de travail délimitée aux plans de signalisation et circonscrite partiellement au chantier par la présence de barrière est principalement localisée sur les rues Sainte-Marcelle, Gauthier et Magnant. L'aire de travail débute près du numéro d'immeuble 388, rue Sainte-Marcelle jusqu'à la rue Gauthier et entre les numéros d'immeuble

177 et 151 rue Gauthier. L'entièreté de la rue Magnant est incluse dans l'aire de travail aux plans de signalisation.

La signalisation prévue au plan de signalisation fait en sorte que l'aire de travail, telle que définie au chapitre 4 du Tome V, débute face au numéro d'immeuble 147 de la rue Gauthier et s'étend jusqu'au nord de la rue Sainte - Marcelle. Or, l'aire de travail prévue aux plans de signalisation, notamment délimitée au chantier par la présence d'une barrière de fermeture à l'intersection de la rue Gauthier et Pilon, est restreinte pour la quantité de matériaux propres au chantier. Cette condition oblige le maître d'œuvre à entreposer de l'équipement et des matériaux à l'extérieur de l'aire de travail délimitée en fonction du plan de signalisation, soit des deux côtés de la rue Gauthier au sud du numéro d'immeuble 147 et sur la rue Pilon.
