**RAPPORT D'ENQUÊTE****EN004480**

**Accident ayant causé la mort d'un [REDACTED] de  
l'entreprise Ferme Holdream inc., survenu le 27 juin 2025  
au 197A, 9<sup>e</sup> rang à Saint-Honoré-de-Shenley.**

**Service de la prévention-inspection – Chaudière-Appalaches**

**Date du rapport : 02 mars 2026**

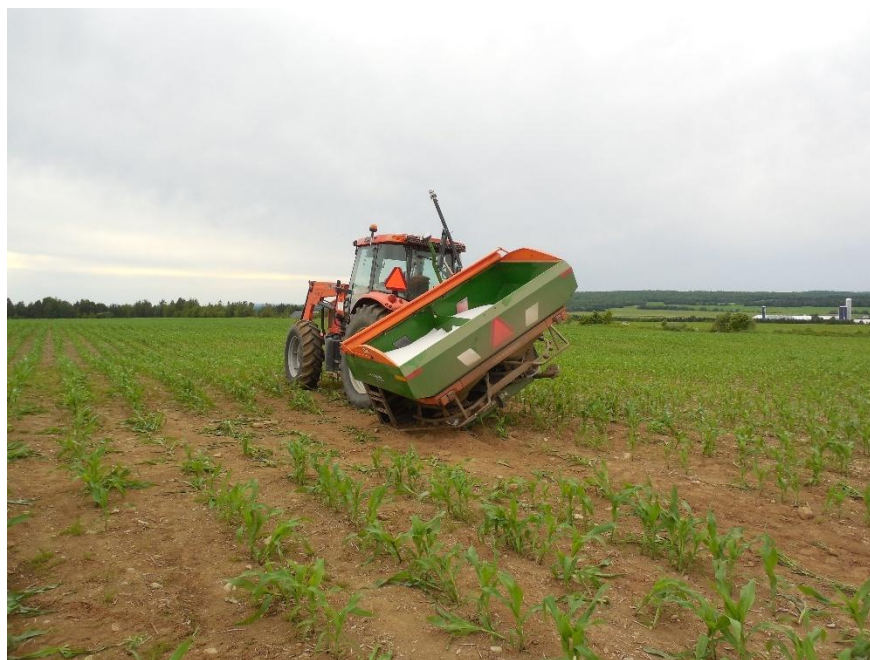
Figure 1 - Position du tracteur et de l'épandeur

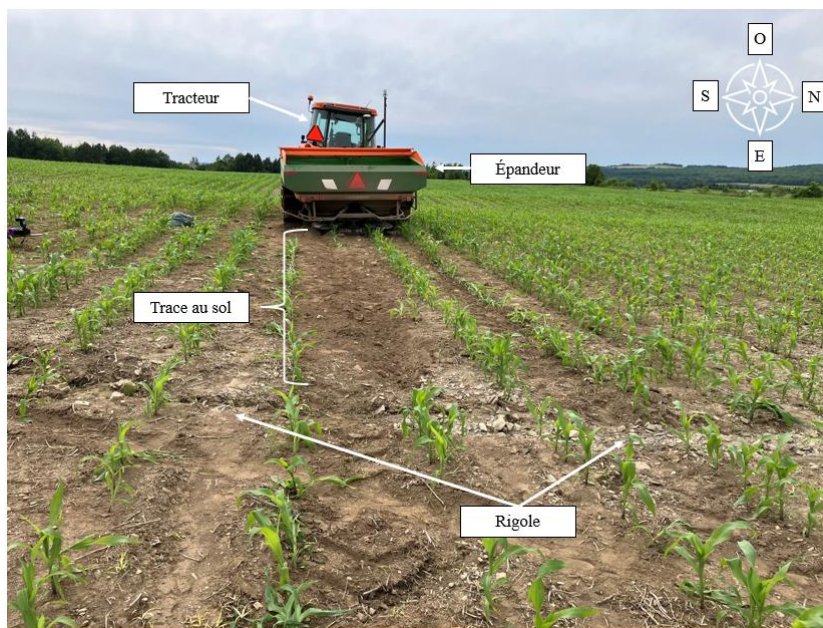
Le 26 juin 2025 en soirée, selon la personne en autorité, la tâche débute vers 17 h 30 au lieu de travail. Sa tâche est de conduire le tracteur pour l'épandage de l'engrais dans le champ de maïs. Quatre sacs de 750 kilogrammes (kg) sont épandus à ce moment. Afin de prendre de l'avance pour le lendemain matin, les cinquièmes et sixièmes sacs y sont vidés. Le travail se termine vers 20 h. Le 27 juin 2025, la journée de travail à la ferme débute vers 5 h 30. Une pause déjeuner est prise vers 7 h 30. L'épandage de l'engrais débute vers 9 h. Selon la personne en autorité, 85 % de l'épandage est fait à ce moment. Un 11<sup>e</sup> sac est chargé dans la machine par la victime vers 9 h 15. Au total, depuis la veille, 10 sacs sont épandus. La durée du chargement est estimée par la personne en autorité à cinq minutes. Vers 9 h 20, l'épandage reprend. Vers 9 h 30, alors que la personne en autorité circule en direction ouest, le tracteur passe dans une rigole à une vitesse estimée à 11 km/h. Quelques mètres plus loin, la tige filetée gauche du tirant de relevage de l'attelage trois-points du tracteur se découple de la chape. Ainsi, la partie gauche de l'épandeur chute et glisse au sol sur quelques mètres, occasionnant par le fait même des dommages en dessous (figure 3).

Fig. 3 – Circulation dans la rigole du champ de maïs

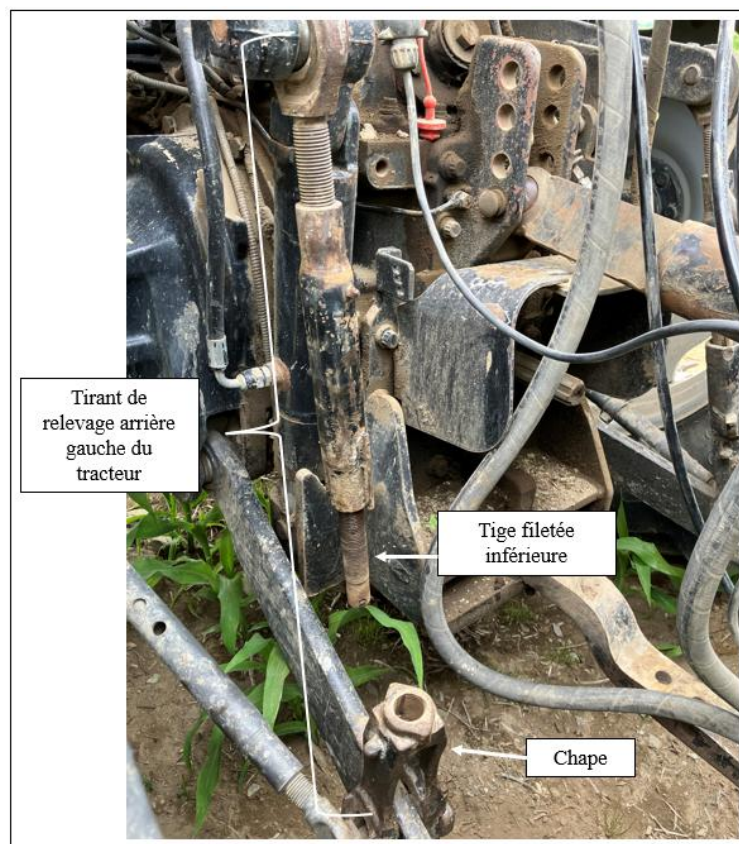
Fig. 4 – *Vue arrière de l'attelage  
trois-points du tracteur*  
Source : CNESST

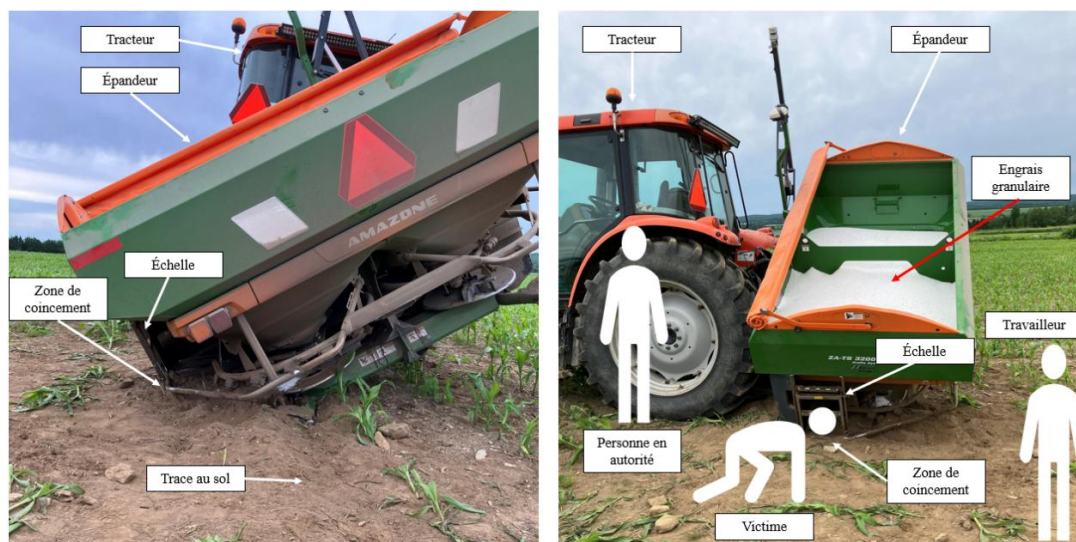
Vers 10 h 05, le travail en dessous de l'épandeur est terminé. Les intervenants se retirent. La personne en autorité se dirige vers la cabine du tracteur à proximité de la roue arrière gauche. Quant au travailleur, il s'éloigne de la machine à gauche de celle-ci, soit légèrement en retrait. Entre-temps, la victime s'accroupit à quatre pattes et se glisse la tête sous le cadre de protection, situé sous l'échelle de l'épandeur. À ce moment, la tige filetée du tirant de relevage gauche de l'attelage trois-points du tracteur se découple à nouveau de la chape (figure 4). La victime se fait alors écraser par le cadre de protection sous l'échelle (figure 5). Un appel au 911 est logé vers 10 h 05. L'ambulance arrive sur les lieux vers 10 h 15.

Fig. 5 – Scène de l'accident  
Source : CNESST

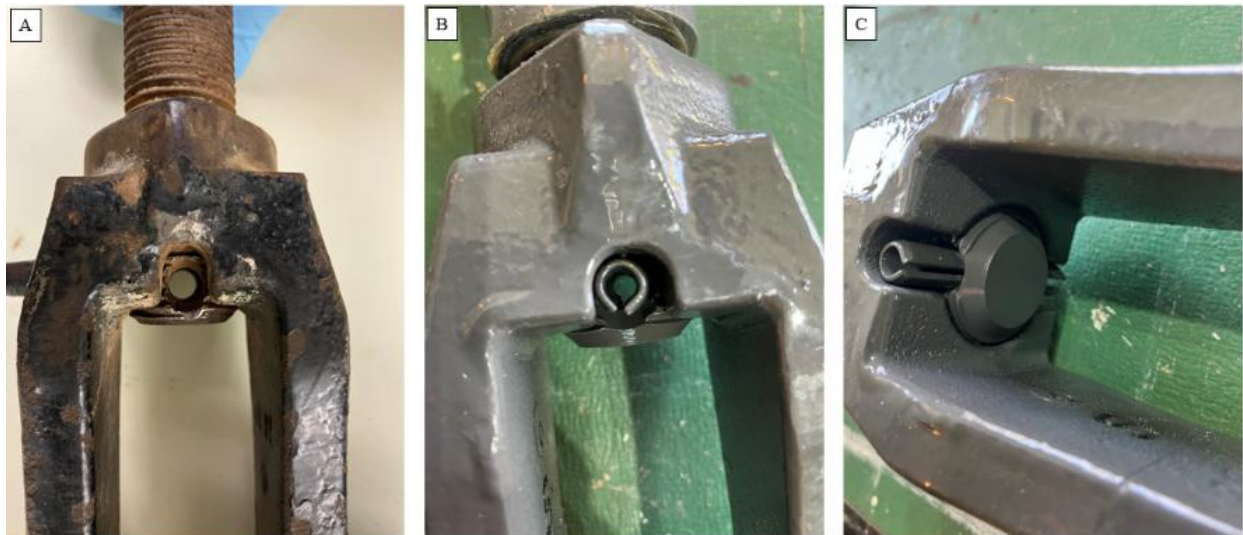
Fig. 9 – *Position de la goupille*  
(Image A : pièces endommagées, Images B et C : pièces neuves)  
Source : CNESST

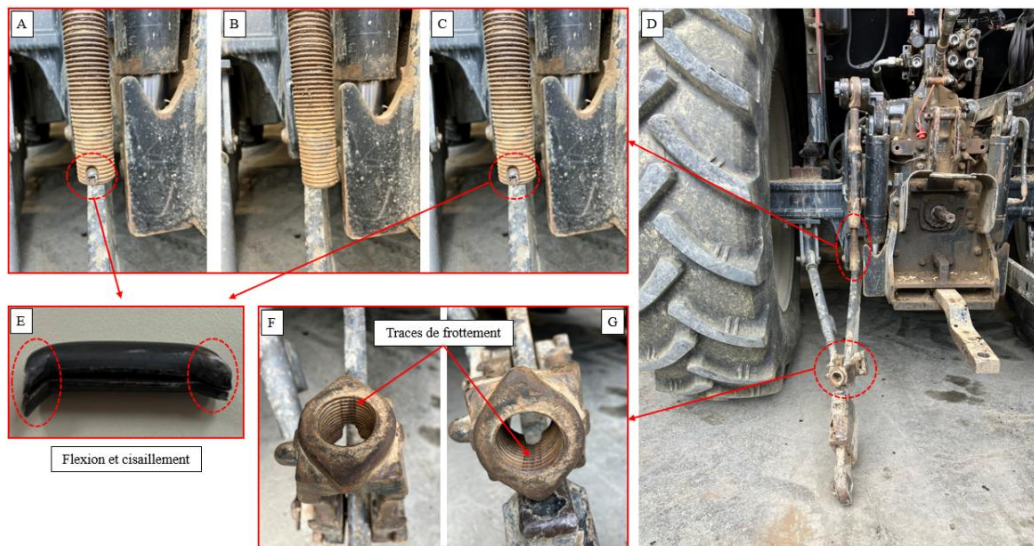
La figure 10 démontre les dommages au niveau des composantes du tirant de relevage gauche à la suite de l'accident. L'image D présente le résultat du découplage entre la tige filetée et la chape. Puisqu'aucun mécanisme ne retient le bras inférieur en position horizontale, lorsque la tige filetée et la chape du tirant de relevage du tracteur se désolidarisent, le bras inférieur tombe au sol. Les images A à C représentent le résiduel de la goupille dans l'orifice de la tige filetée. L'image E, notamment au niveau des extrémités (encadrées en rouge), présente les deux forces qui se sont exercées sur la goupille, soit la flexion et le cisaillement. Dans les images F et G, des traces de frottement sont visibles dans l'ouverture de la chape. Le positionnement des traces de frottement au niveau des filets de la chape concorde avec les parties cisailées de la goupille.

Lorsque les filets sont trop usés, ce qui représente une perte d'engagement entre la partie de la tige filetée et la chape, tout le poids du côté gauche de l'épandeur repose brièvement sur la goupille qui n'est pas conçue pour le supporter. Celle-ci se plie de chaque côté de la tige filetée sous la force exercée sur le bras inférieur gauche à laquelle la chape est fixée, puis se cisaille en raison du rebord de la chape. L'avis technique présenté à la section 4.2.5 permet de démontrer les phénomènes ayant contribué au découplage de ces deux éléments.

Fig. 10 – Tirant de relevage gauche du tracteur  
Source : CNESST

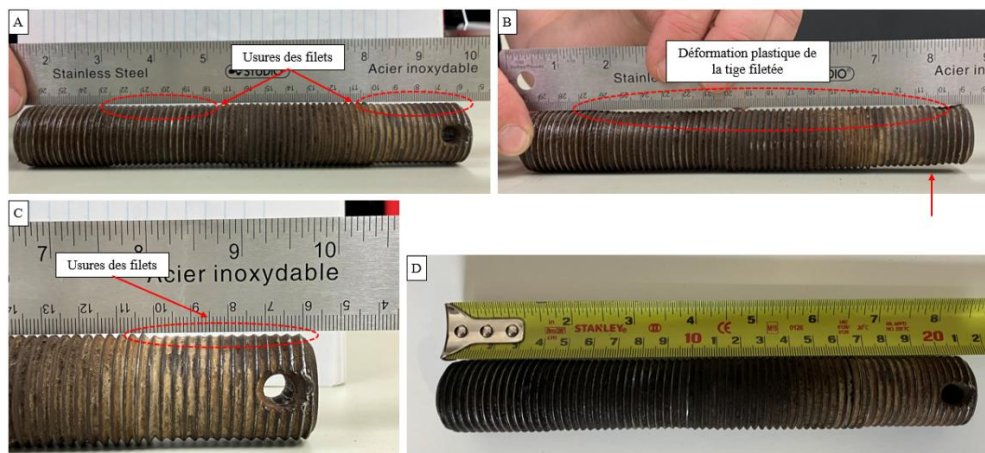
La tige filetée du tirant de relevage gauche de l'attelage trois-points est présentée aux figures 11 et 13, images A et D. Sa longueur est de 21 centimètres (cm) (figure. 11, image D). Son diamètre varie entre 28,6 millimètres (mm) mesuré au niveau des filets dans la chape (figure. 13, image A) et 30,2 mm mesuré dans sa partie centrale. Donc un écart approximatif de 1,6 mm est constaté. Une tige filetée neuve présente un diamètre d'environ 30,1 mm (figure 13B) sur toute sa longueur. Aussi, le diamètre maximum mesuré sur la tige filetée du tirant gauche indique que certaines parties présentent peu d'usure. L'image C de la figure 11 présente l'usure sur une longueur d'environ quatre centimètres de la partie de la tige filetée, qui s'engage dans la chape afin d'en faire un ensemble boulonné. L'image A de la figure 11 présente l'usure de la tige à deux endroits identifiés à l'aide des cercles. L'image B de la figure 11 représente la déformation plastique de la tige filetée.

Fig. 11 – Usure et déformation de la tige filetée du tirant gauche  
Source : CNESST

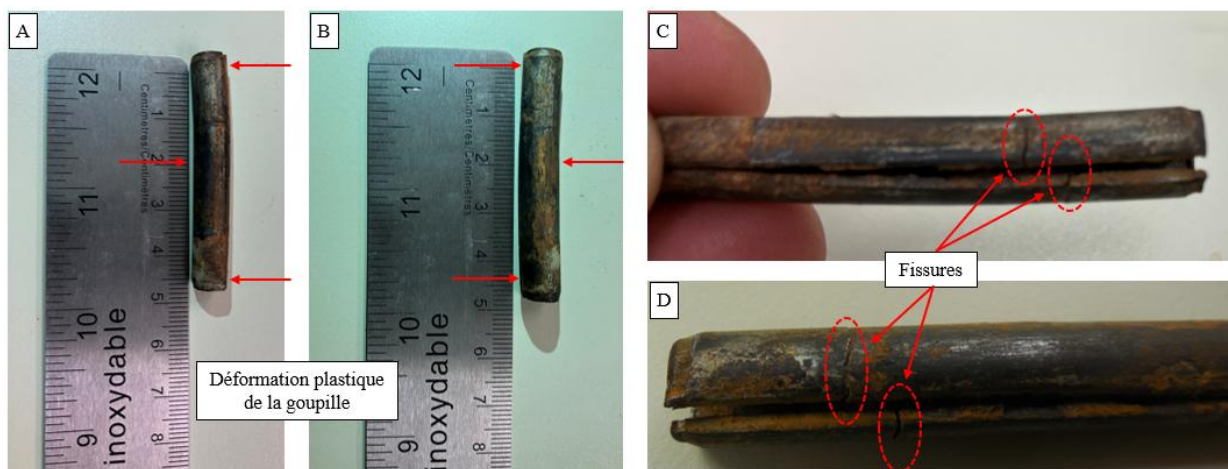
La figure 12 présente l'usure de la goupille témoin provenant du tirant de relevage droit de l'attelage trois-points. Les images A et B présentent la déformation plastique qu'a subie la goupille et les images C et D montrent des fissures. Ces dommages démontrent que différentes forces se sont exercées lors du fonctionnement du tracteur durant les dernières années.

Fig. 12 – Fissures et déformation de la goupille du tirant droit

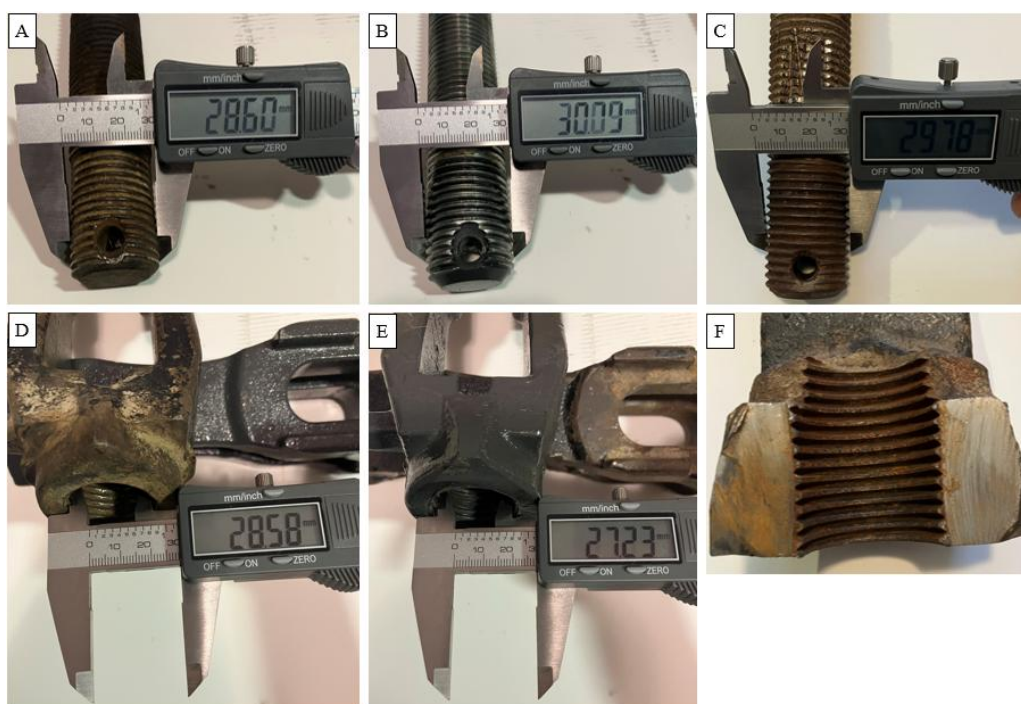
Un écart de 0,02 mm est présent entre les composantes impliquées dans l'accident (figure 13, images A et D). Cet écart démontre un faible engagement des filets de la tige dans ceux de la chape. Les pièces neuves présentent un écart d'environ 2,86 mm entre les composantes (figure 13, images B et E). Cet écart démontre un engagement solide entre celles-ci alors qu'elles forment un ensemble boulonné. On peut également constater que le dessus des filets de la chape accidentée est arrondi (figure 14, image A), comparativement à une chape neuve (figure 14, image B). L'avis technique présenté à la section 4.2.5 explique le rôle de l'usure des composantes dans l'accident. Le niveau d'engagement de la tige filetée et de la chape du côté droit du tracteur formant un ensemble boulonné (figure 13, images C et F) n'a pu être démontré en raison de la destruction<sup>5</sup> de la chape (figure 13, image F). La figure 14 démontre que la crête des filets de la chape de l'image B n'est pas arrondie comme celle de l'image A.

Fig. 13 – *Différence entre les mesures des filets usés et neufs*  
Source : CNESST

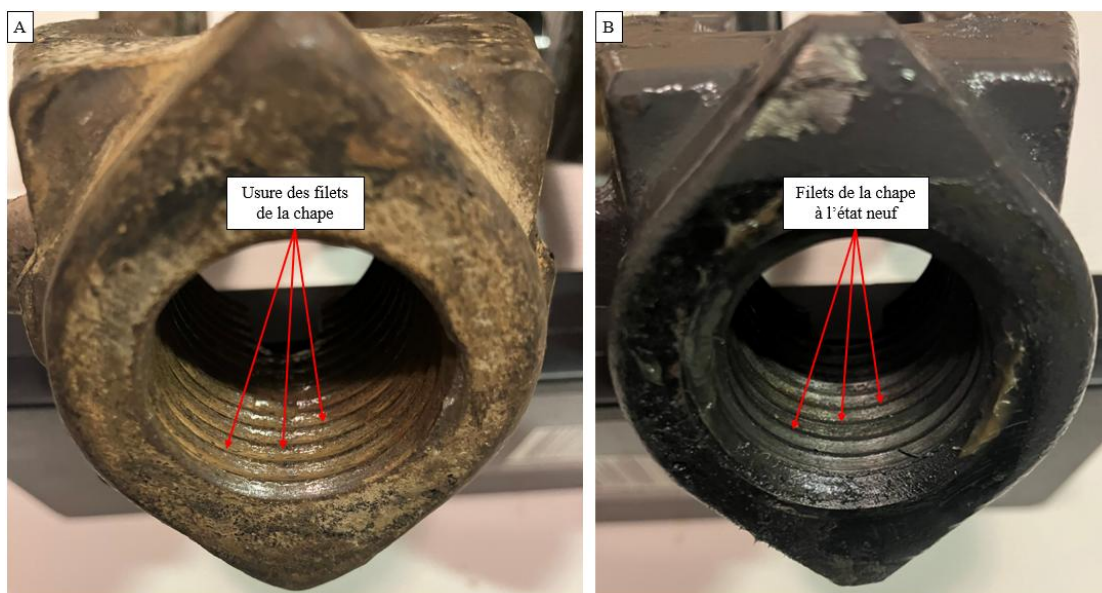
Fig. 14 – *Usure des filets de la chape, image A et filets de la chape neuve, image B*  
Source : CNESST

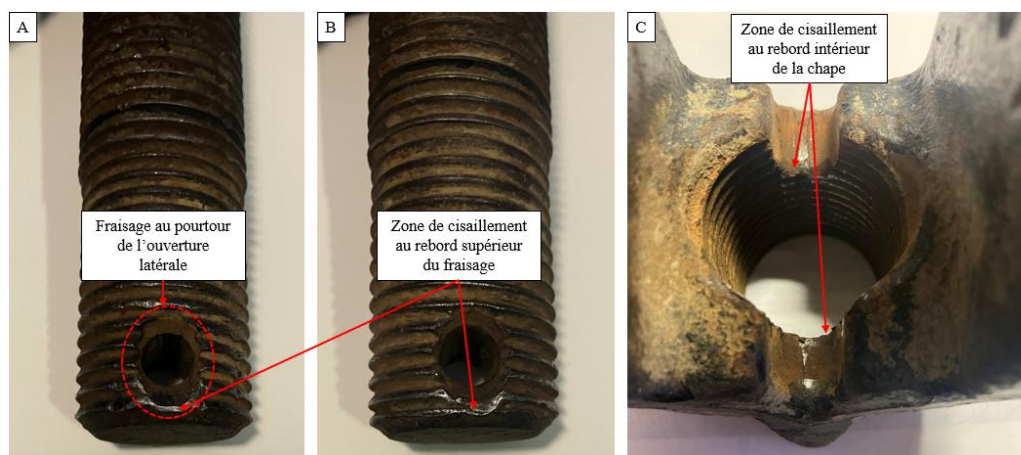
De surcroît, un espace est présent entre les plans de cisaillement de chaque côté de la goupille. Cet espace, causé par le fraisage de la tige en raison du trou d'insertion de la goupille, constitue un « bras de levier » entre les forces de cisaillement de chaque côté, ce qui induit un effort de flexion supplémentaire dans la goupille, affaiblissant ainsi sa résistance. Il faut mentionner que la résistance « nominale » d'une goupille est basée sur un contact étroit entre les plans de cisaillement à l'intérieur de celle-ci. Si un espace existe entre ces plans, la résistance de la goupille est diminuée. Cette situation est illustrée à la figure 6 de l'avis technique, puis expliquée par la suite dans le même document.

Le fraisage au niveau de la tige filetée est démontré sur le pourtour de l'ouverture latérale (figure 15A, image A). L'espace illustré entre les lignes pointillées à la figure 15B, image B représente le fraisage de la tige filetée. Il est possible de constater sur ces images que la flexion et le cisaillement se produisent au bas du trou de cette tige et des rebords de la chape (figure 15B, images A et B). La figure 15A indique les zones de flexion (fraisage) et de cisaillement sur la tige filetée et sur la chape. Donc, le cisaillement est complet lorsque les flèches rouges se rejoignent, comme illustré à la figure 15B, image A. Les flèches bleues de cette illustration démontrent le mouvement vertical des composantes au moment du découplage.

Fig. 15A – Vue de face de la tige filetée et zones de cisaillement dans la chape

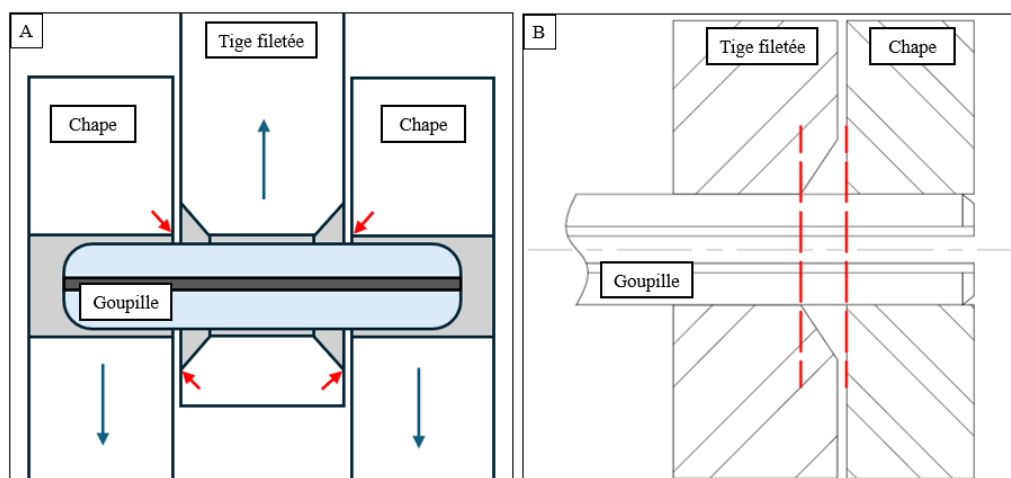
Fig. 15B – *Vue en coupe des plans de cisaillement*

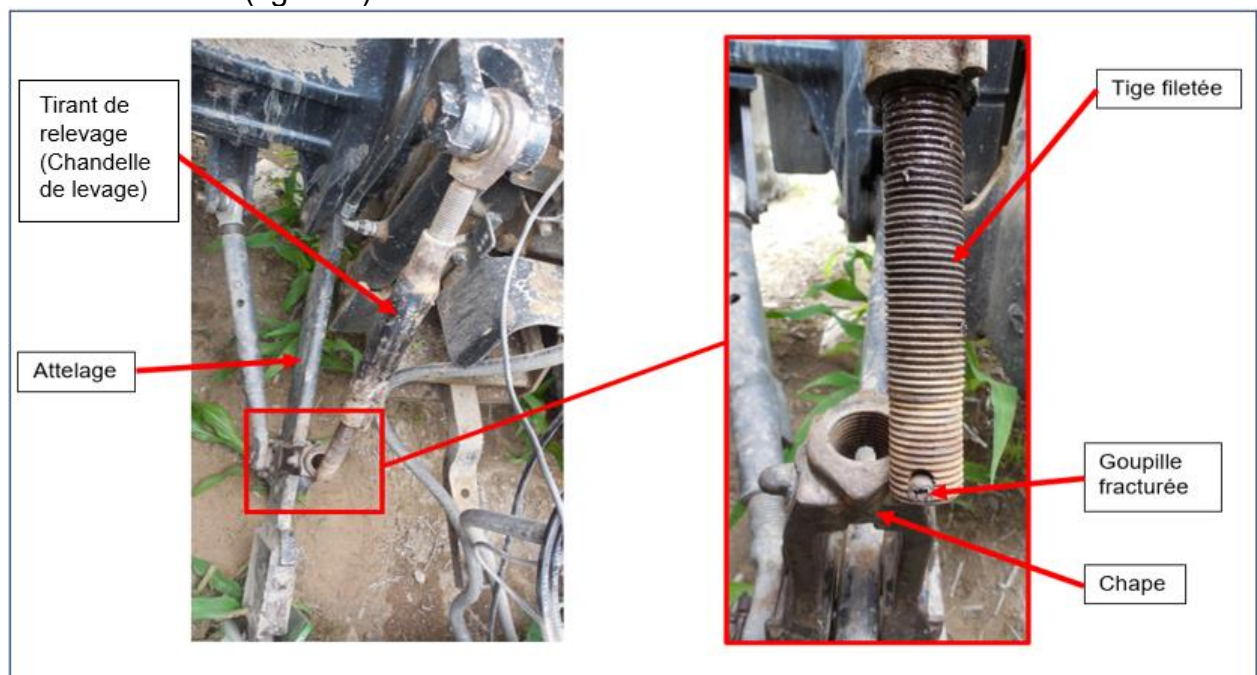
À la suite de l'incident, le tirant de relevage gauche a été réparé en réinsérant la tige filetée dans la chape et en y insérant une goupille neuve provenant d'un stock disponible dans le garage de la ferme. L'accident est survenu peu après avoir à nouveau soulevé l'épandeur. Au moment de l'accident, la tige est sortie encore une fois de la chape entraînant la rupture de la deuxième goupille et le côté gauche de l'épandeur est tombé sur le travailleur (figure 1).

Figure 1 : Tirant de relevage gauche après l'accident. (Source CNEST).

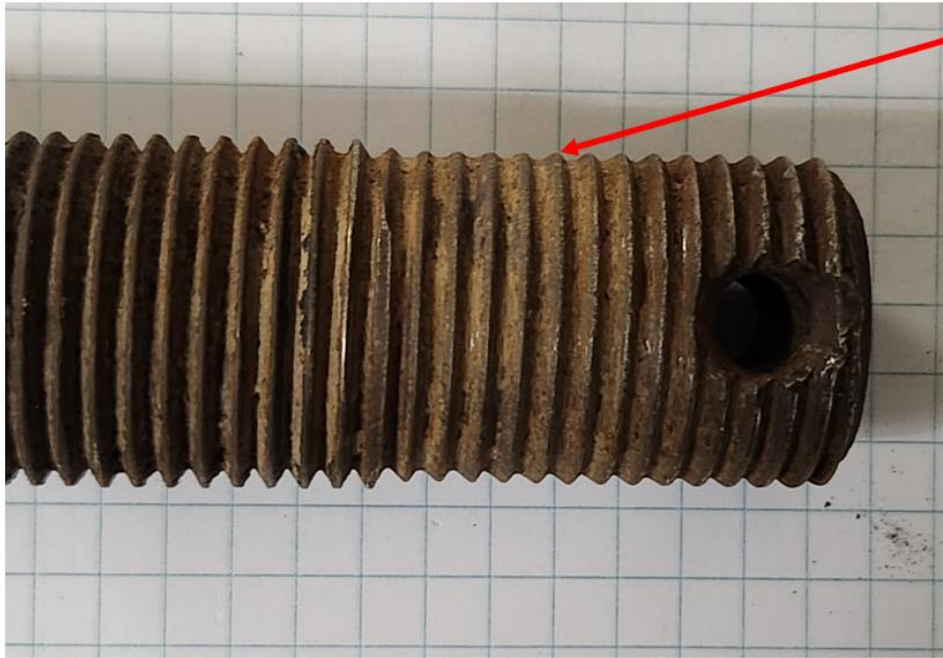
Théoriquement la résistance au cisaillement de ces 9 filets est de l'ordre de 487 kN (Partie 2 de l'annexe, Résistance au cisaillement des filets). Pour les deux tirants de relevage, la résistance au cisaillement des filets est égale à  $2 \times 487 \text{ kN} = 974 \text{ kN}$ . Cette valeur dépasse largement le poids de l'épandeur et son contenu qui est estimé à 19,86 kN au moment de l'accident (Partie 1 de l'annexe). Or selon nos observations cette résistance est compromise par une usure excessive observée sur les filets de la tige (photographie 3). Cette usure se manifeste par une réduction apparente du diamètre des filets sur toute la partie introduite dans la chape. Aucune trace de rupture par cisaillement n'était observable sur les filets de la tige.

*Photographie 3 : Usure des filets de la tige du tirant de relevage accidenté. (Source CNESST).*

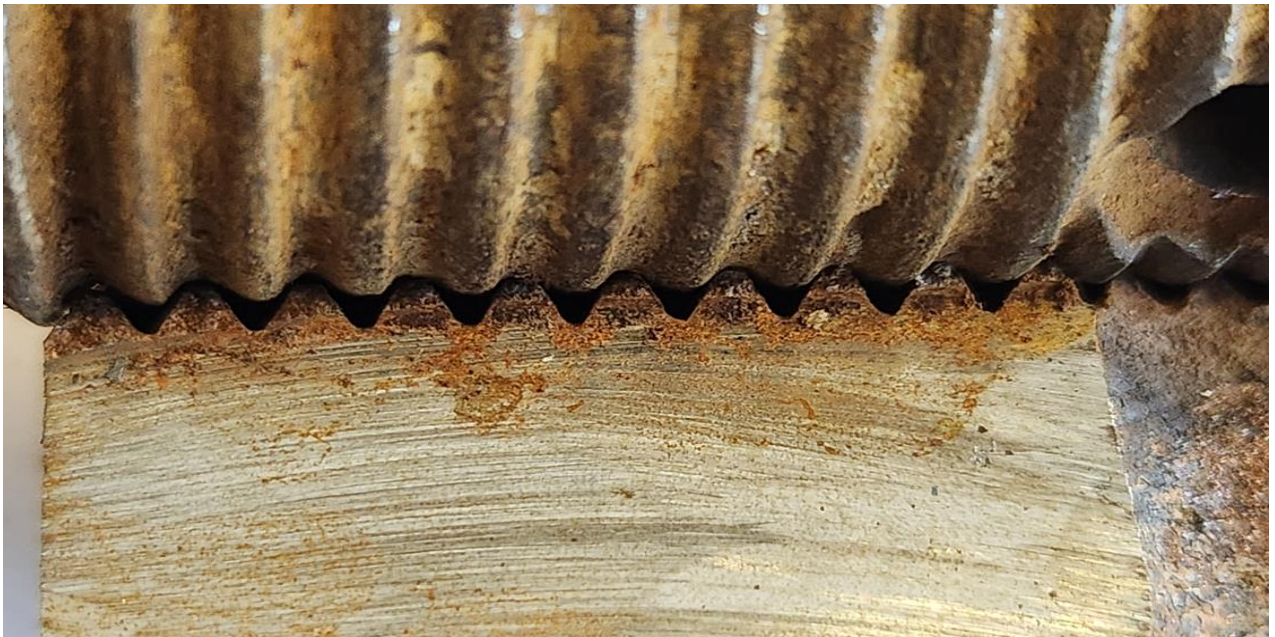
Par ailleurs, la mise en place de cette tige dans la chape droite (chape sectionnée), montre la perte d'engagement ou de chevauchement entre les filets de la tige et la chape à cause de l'usure (photographie 4).

*Photographie 4 : Perte d'engagement entre les filets. (Source CNESST).*

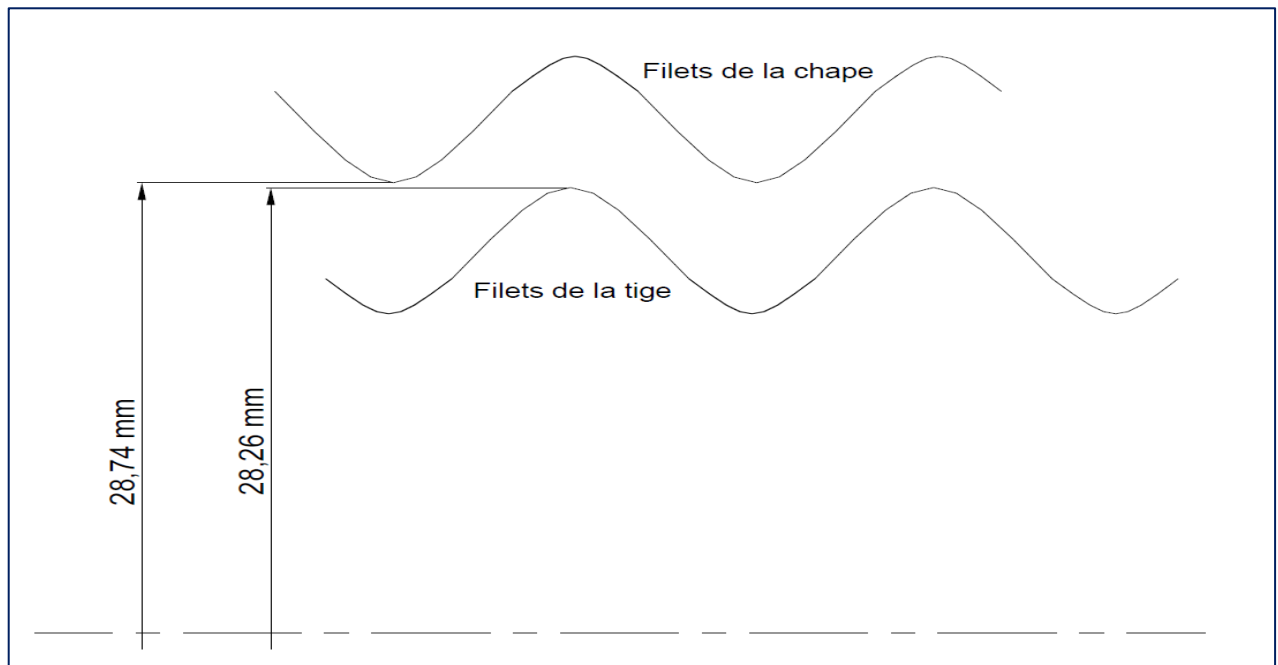
Figure 3 : État du contact théorique entre les filets de la tige et la chape.

Ce qui démontre qu'il n'y aurait pas de contact ou d'intersection entre les filets de la tige et la chape. Cependant, un contact est toujours établi entre la tige et la chape à cause de plusieurs facteurs comme l'inclinaison du tirant de relevage et le peu de jeu entre les filets malgré l'usure. Dans ces conditions, seule la résistance au glissement des filets qui s'effectue par friction peut être considérée et non la résistance au cisaillement. Cette dernière est dépendante d'une intersection suffisante entre les filets de la tige et chape, ce qui n'était pas le cas au moment de l'accident à cause de l'usure des filets de la tige et la chape. Puisqu'il s'agit d'une friction statique entre deux éléments en acier, il serait possible de supposer un coefficient de friction égal à 0,8<sup>3</sup> entre les filets de la tige et la chape. Cependant, il faut prendre en considération que la présence d'un lubrifiant peut réduire ce coefficient. Par conséquent, la résistance des filets serait au maximum égale à :

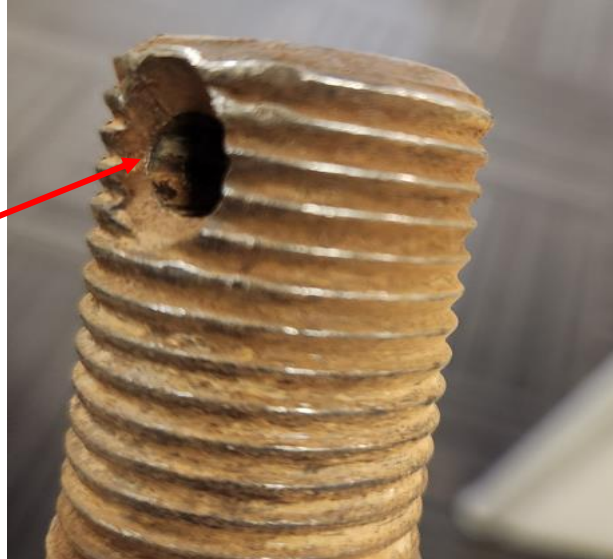
En conséquence, un effort de flexion supplémentaire dans la goupille doit être pris en considération, ce qui réduit par le fait même sa résistance en cisaillement. Dans le cas de l'accident, le fraisage sur les deux côtés du trou dans la tige filetée, servant à l'insertion de la goupille, est un exemple pratique du fraisage illustré à la figure 6.

Photographie 5 : Fraisage sur un côté de la tige filetée. (Source CNESST).

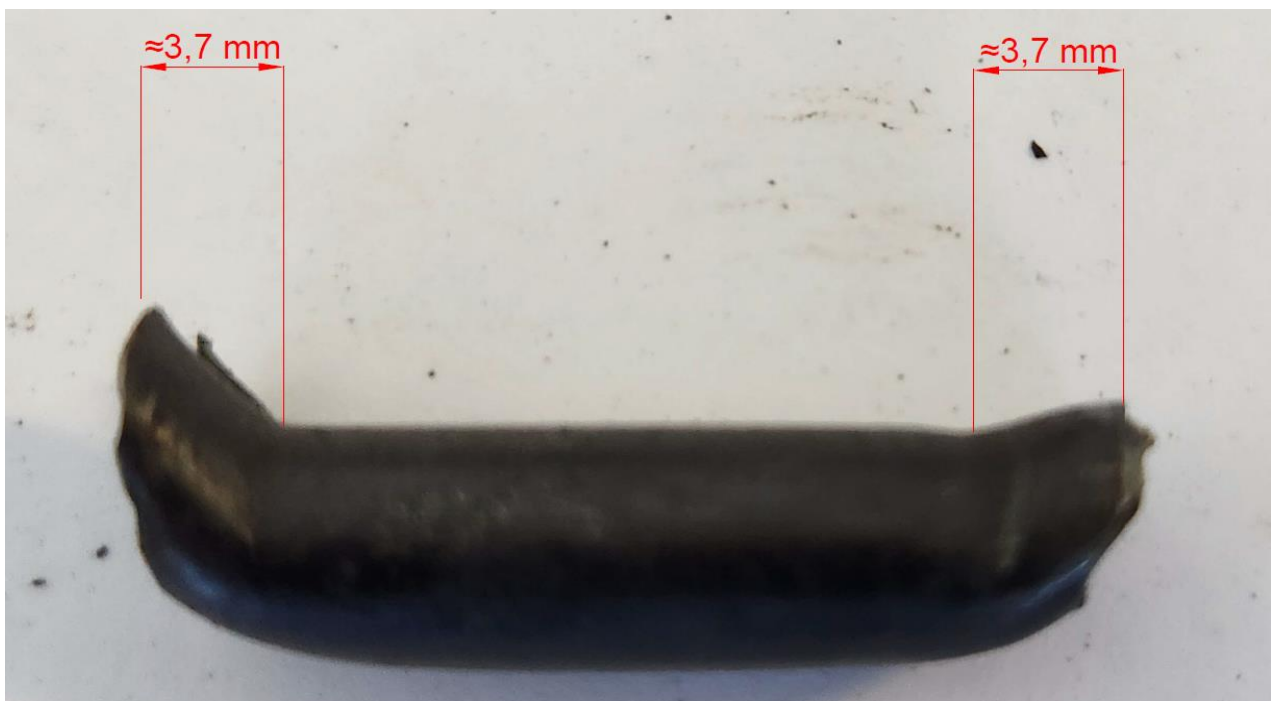
La figure suivante de la goupille après l'accident, démontre qu'elle a subi une flexion excessive et une rupture par cisaillement sur chaque côté. La distance mesurée entre le plan d'application de la force (situé du côté de la tige), et le plan de la résistance en cisaillement dans la goupille (situé du côté de la chape) est de l'ordre de 3,7mm.

Figure 7 : Déformation en flexion et rupture en cisaillement sur chaque côté de la goupille. (Source CNESST).
