RAPPORT D'ENQUÊTE**EN004482**

Accident ayant causé la mort d'un travailleur de l'entreprise Club de golf Lac Sergent inc., survenu le 20 juin 2025 au 1299, Grande Ligne à Saint-Raymond.

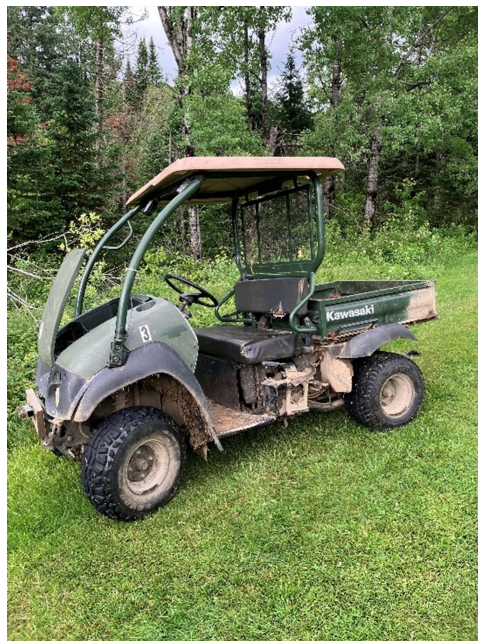
Fig. 7— Autoquad impliqué dans l'accident
