**RAPPORT D'ENQUÊTE****EN004483**

**Accident ayant causé la mort d'un travailleur de l'entreprise  
Lait Porc M.C. inc., survenu le 27 octobre 2025  
sur un chantier de construction situé  
au 168, rang du Bas-Sainte-Anne à Saint-Elzéar.**

**Service de la prévention-inspection – Chaudière-Appalaches**

**Date du rapport : 13 avril 2026**

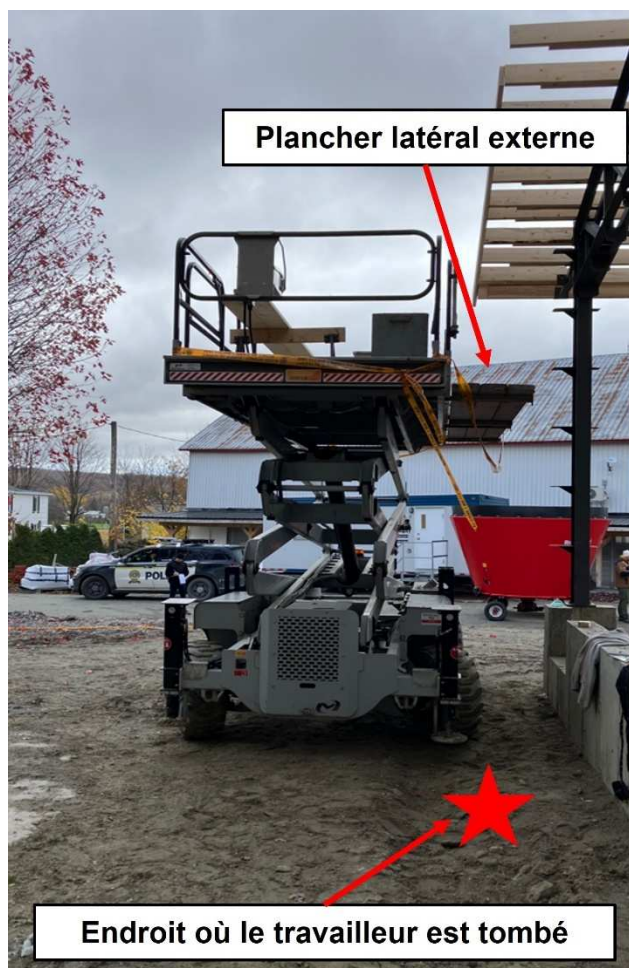
*Figure 1 - Scène de l'accident*

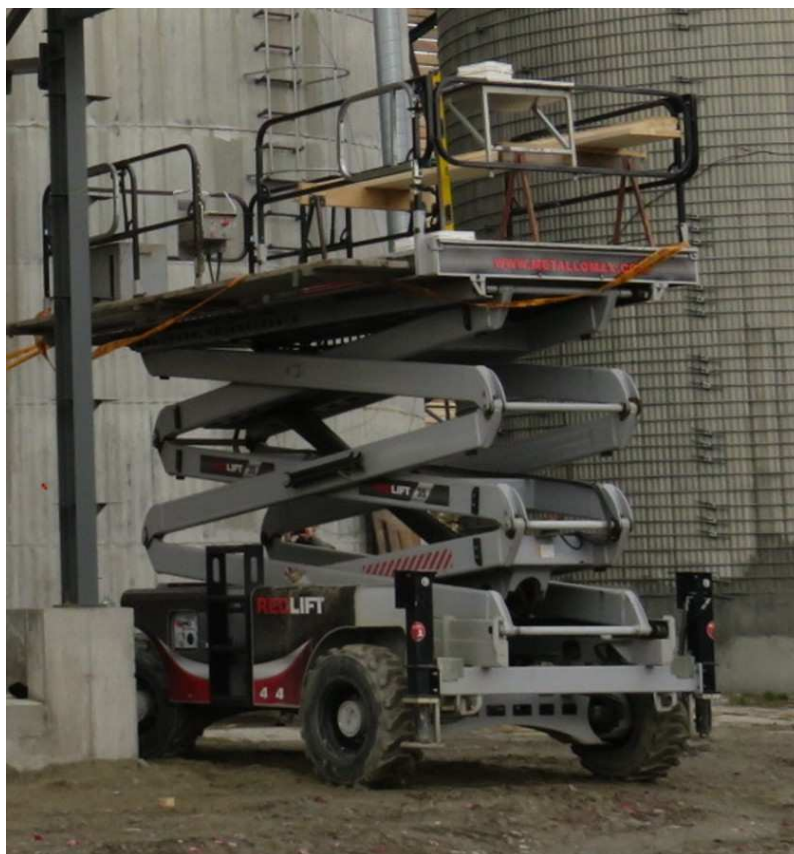
La PEMP utilisée au moment de l'accident est de marque Redlift, modèle RL-35, dont l'année de fabrication est 2017. Selon sa plaque signalétique, elle a une capacité nominale de 680 kilogrammes (kg) (1500 livres (lb)). La hauteur maximum de son déploiement est de 10,7 m (35 pi). Cette plate-forme appartient à l'entrepreneur Construction Gaétan Giroux inc.. Selon les documents retrouvés dans l'un de ses compartiments, sa dernière inspection structurale a été réalisée le 19 février 2025.

Fig. 3 - PEMP impliquée dans l'accident

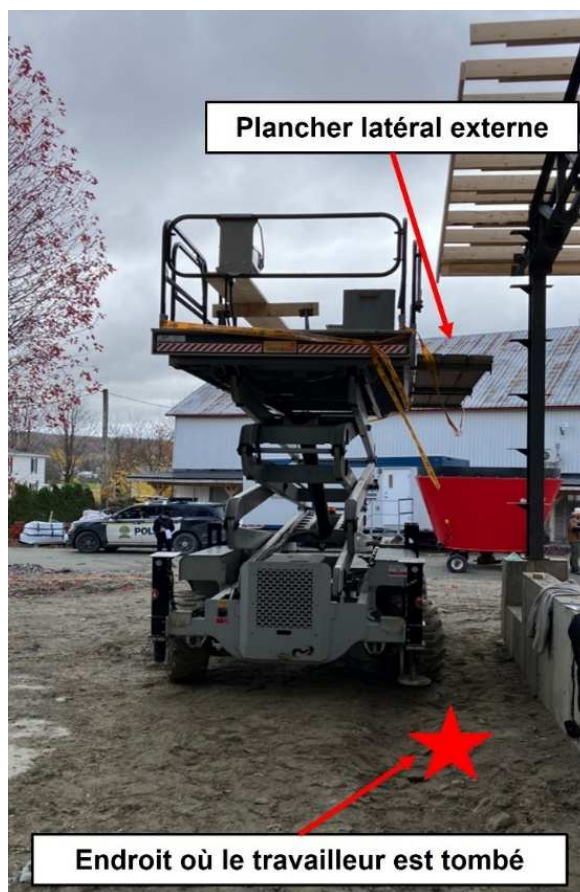
La PEMP impliquée dans l'accident a été repositionnée à l'endroit approximatif où s'est produit l'accident à partir des traces observables sur le sol et du témoignage du travailleur qui l'opérait au moment de l'accident.

Fig. 5 - Scène de l'accident

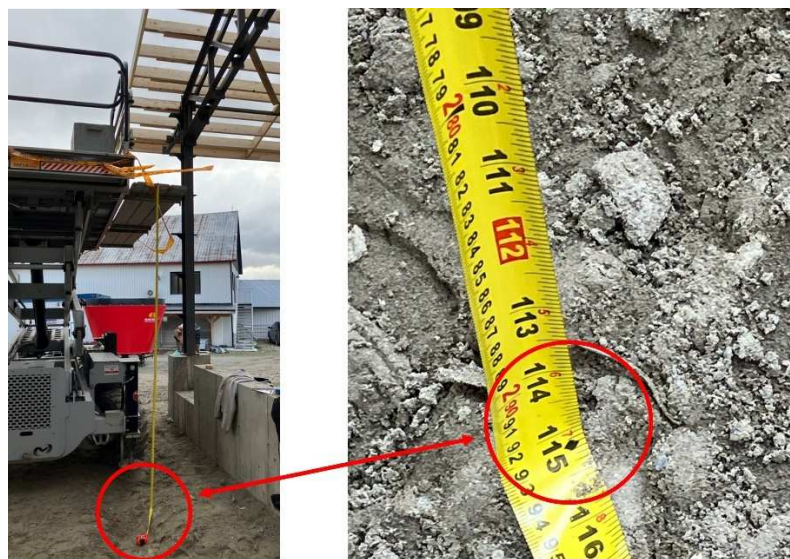
La hauteur de la PEMP a également été établie à partir de ce même témoignage et des indices observables sur le madrier fixé par ce témoin sur la frise de la toiture, tout juste avant l'accident. Cette hauteur est estimée à environ 2,9 m.

Fig. 6 - Hauteur estimée de la PEMP  
Source : CNESST

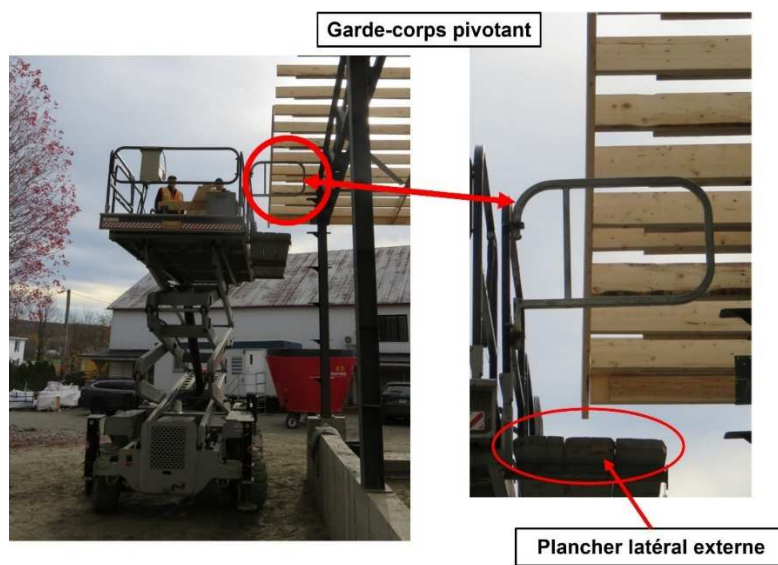
On retrouve deux garde-corps pivotants qui servent à prévenir le risque de chute aux extrémités du plancher latéral externe à la plate-forme principale. Ces derniers n'étaient pas déployés au moment de l'accident. Ils sont difficiles à pivoter et à mettre en place.

Fig. 7 - Garde-corps pivotant  
Source : CNESST

Le travailleur qui opérait la PEMP impliquée dans l'accident confirme que les garde-corps pivotants qui servent à prévenir le risque de chute aux extrémités du plancher latéral externe n'étaient pas déployés au moment de l'accident.

Je recommande de corriger le garde corps latéral qui était difficile à déployer.

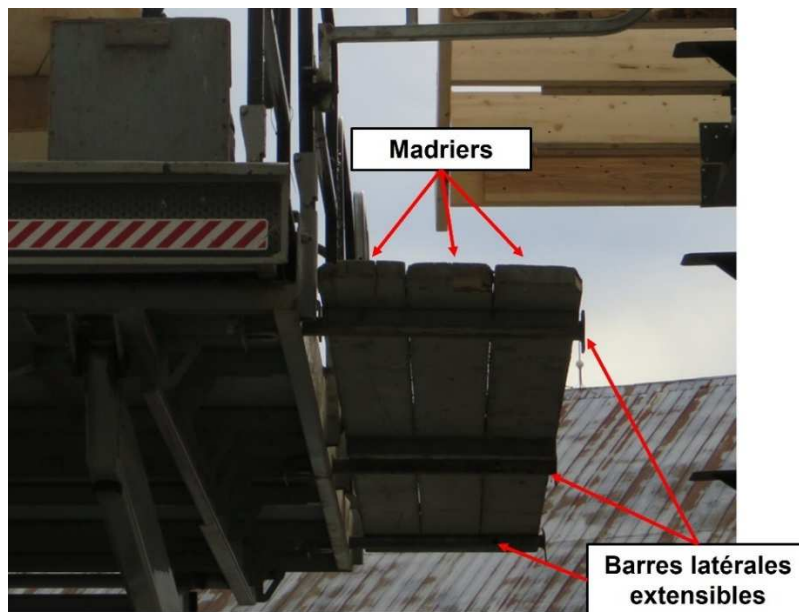
Le plancher latéral externe sur lequel la victime se trouvait avant sa chute a une largeur de 0,635 m (24 pi), une longueur de 4,27 m (14 pi). Il est constitué de trois madriers de 50 mm sur 200 mm dont la longueur est de 4,27 m (2 po x 8 po de 14 pi). Ces derniers ne sont pas homologués selon la norme CSA Z797 - Règles d'utilisation des échafaudages d'accès. Ils sont fixés sur trois barres latérales conçues par le fabricant de la PEMP.

Fig. 8 - *Plancher latéral externe*

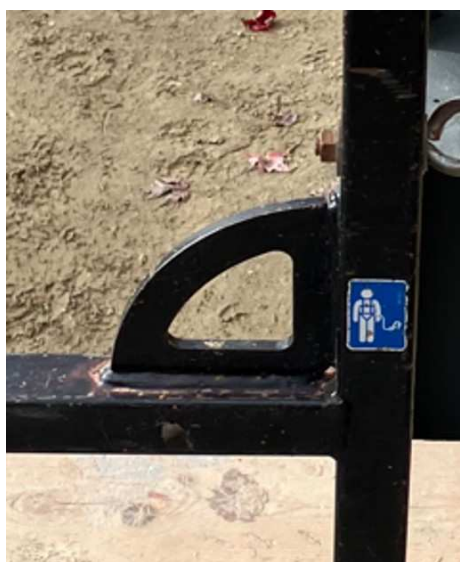
Douze points d'ancrage sont identifiés sur la PEMP par son fabricant sur lesquels une personne peut fixer une longe de liaison reliée à un harnais de sécurité.

Fig. 9 - *Point d'ancrage  
indiqué sur la PEMP*

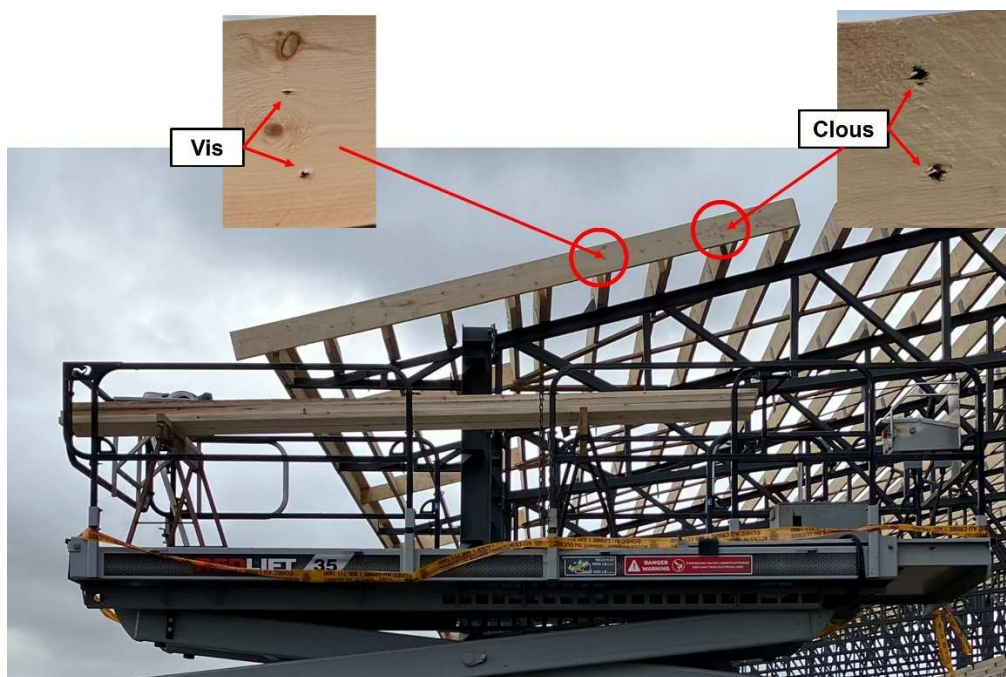
Le madrier fixé à la frise de la toiture, tout juste avant l'accident, n'est retenu que par deux vis et deux clous.

Fig. 10 - Madrier fixé à la frise de la toiture

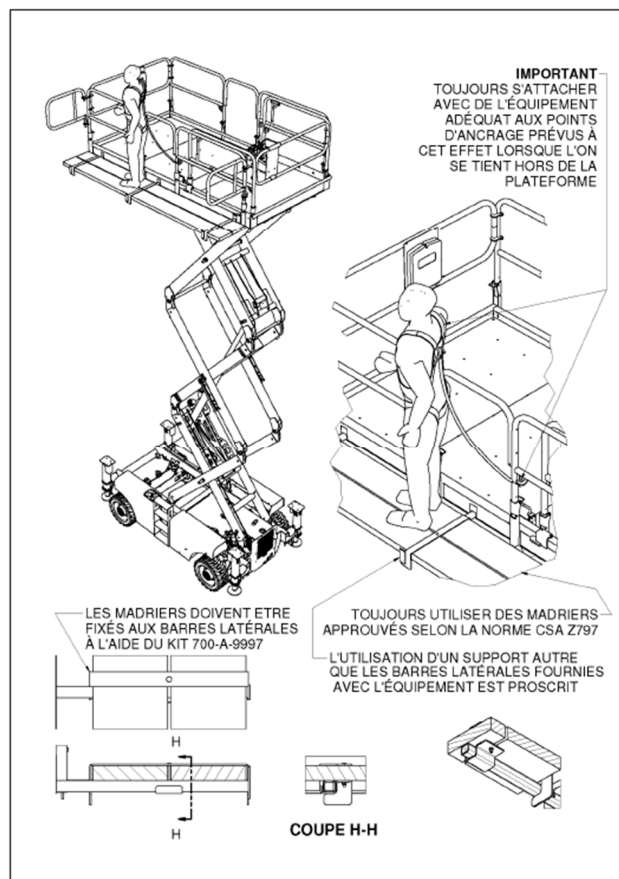
Concernant le plancher latéral qui peut être installé sur la PEMP, le fabricant précise que ce dernier doit être constitué de madriers approuvés selon la norme CSA Z797 - Règles d'utilisation des échafaudages d'accès. Ils doivent être d'une dimension nominale de 50 mm sur 250 mm (2 po x 10 po). Le fabricant précise également de toujours s'attacher avec de l'équipement adéquat aux points d'ancrages prévus à cet effet lorsque l'on se tient sur ce plancher et que les garde-corps pivotants sont bien installés, comme indiqué à la figure 11.

*Fig. 11 – Directives à respecter lors de l'utilisation d'un plancher latéral*  
Source : Manuel du fabricant

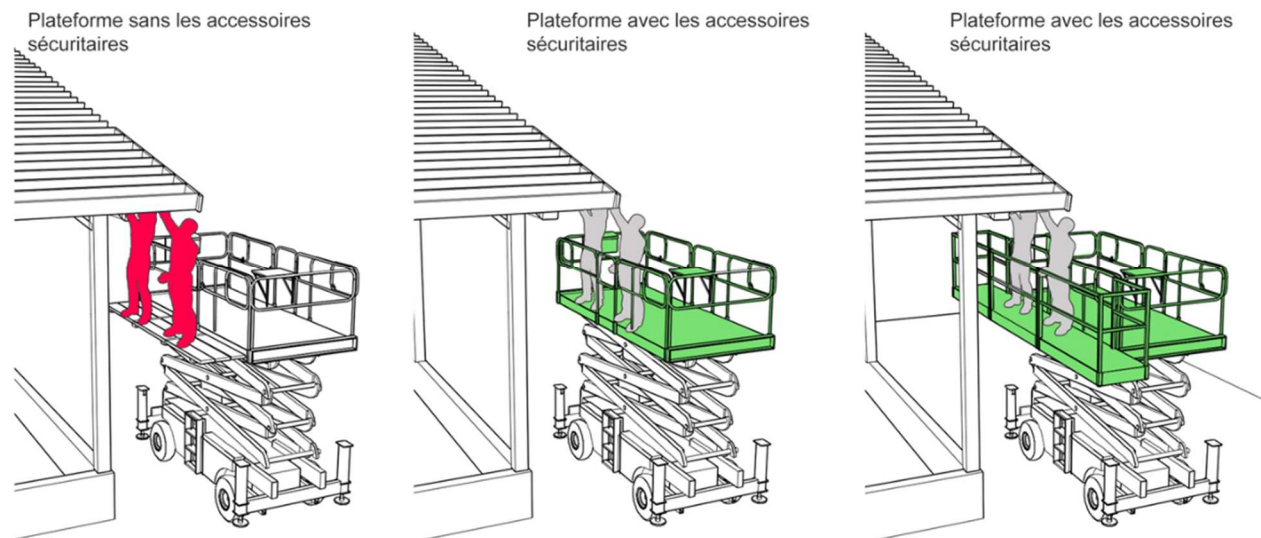
Fig. 12 – Dessins comparatifs qui démontrent des alternatives conformes  
Source : CNESST

Afin de prévenir cet accident, il aurait été possible d'exécuter les travaux en demeurant à l'intérieur des garde-corps de la PEMP. Il aurait également été possible d'utiliser un plancher muni de garde-corps conformes aux dispositions du CSTC, comme le démontre la figure 12.

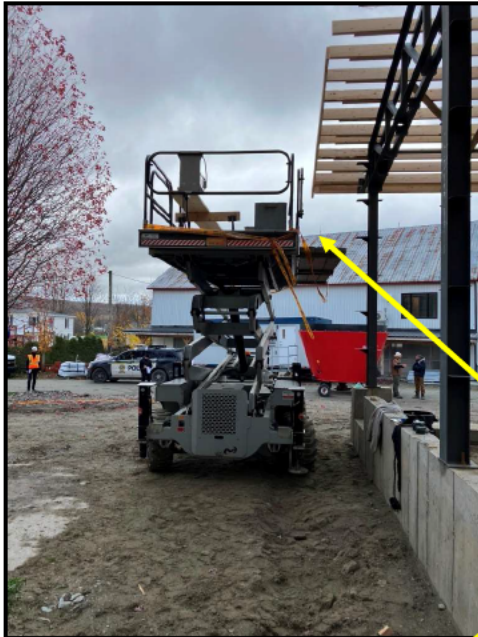
À mon arrivée sur les lieux, la plateforme avait été remise à la position d'origine lors de l'accident le long du bâtiment.

Les garde corps pour la plateforme latérale n'étaient pas déployés

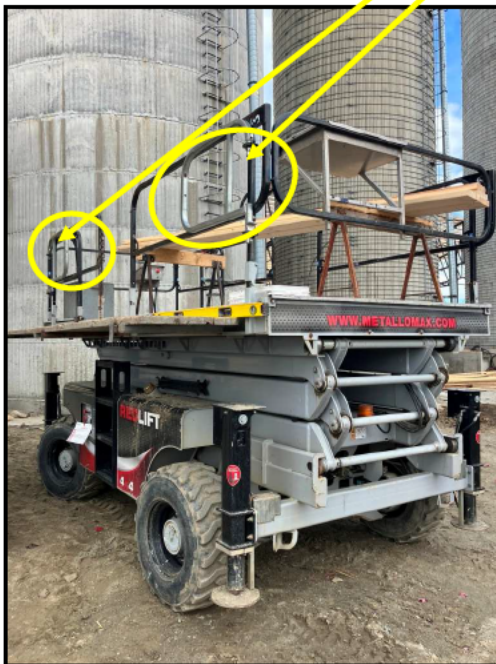
Garde corps déployé comme cela aurait dû être. Celui-ci est un peu difficile à déployer. Maintenance à faire.

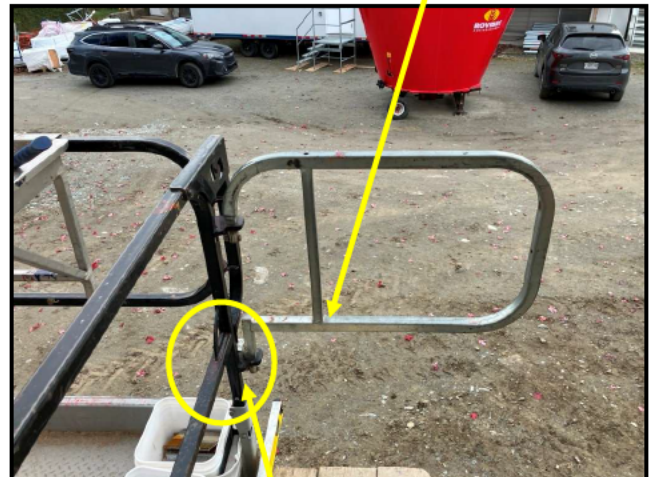
Ancrages pour harnais tous présents et identifiés.

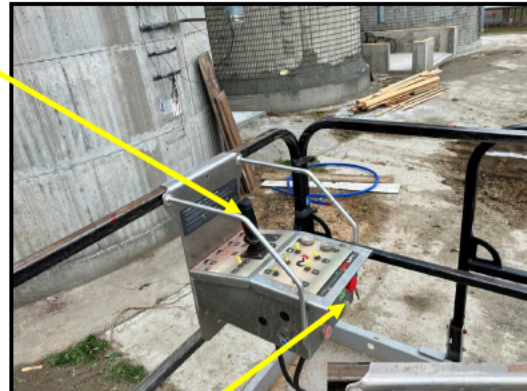
Arrêt d'urgence et bouton de mise en marche / arrêt

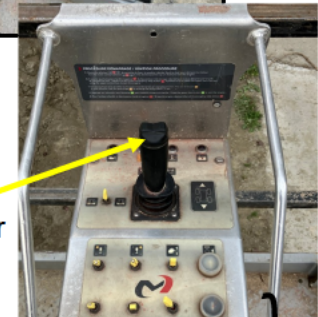
Bouton sur le côté à activer et mettre en fonction tous les interrupteurs. Double séquence
