**EN004485****RAPPORT D'ENQUÊTE**

**Accident ayant causé le décès d'un travailleur  
de l'entreprise Maçonnerie Chaloux et Grégoire inc.,  
survenu le 1<sup>er</sup> novembre 2025 sur un chantier de construction  
situé au [REDACTED] à Coaticook**

**Service de la prévention-inspection – Estrie**

**Date du rapport : 30 avril 2026**

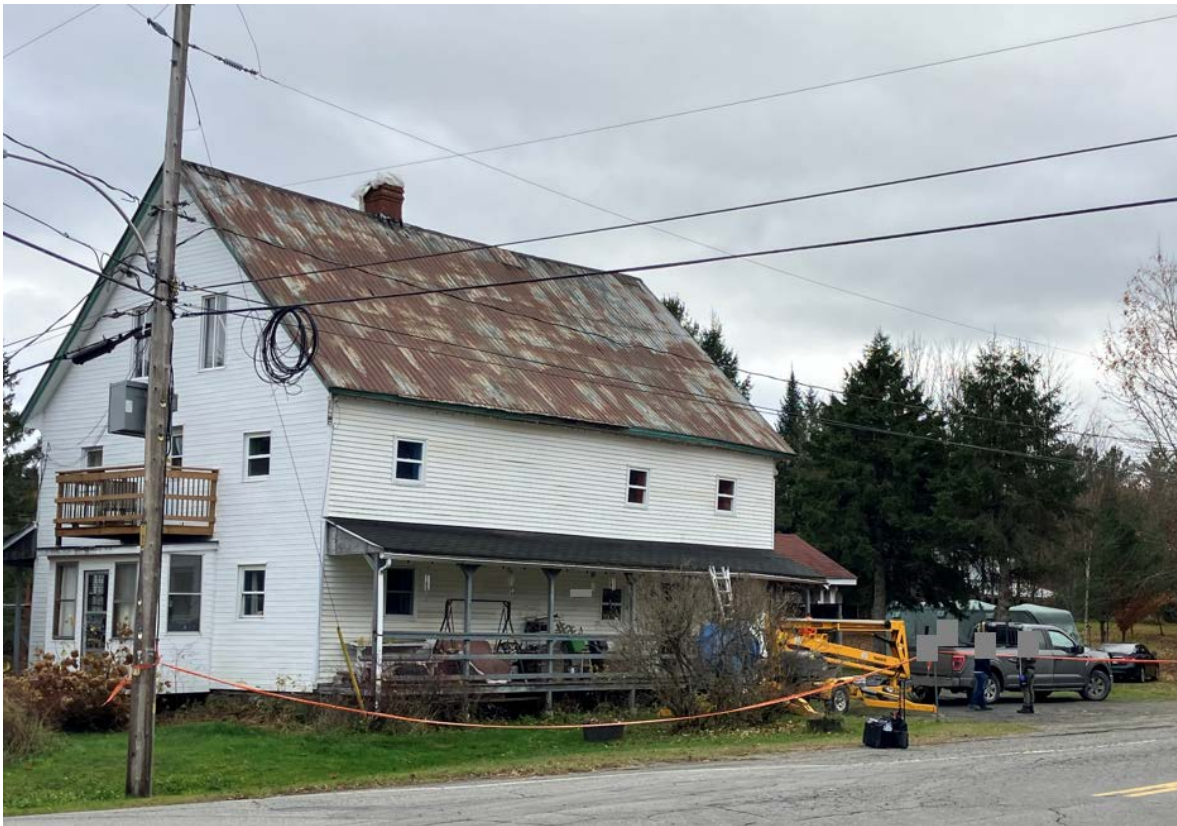
Le 1<sup>er</sup> novembre 2025, deux travailleurs de l'entreprise Maçonnerie Chaloux et Grégoire inc. se préparent à effectuer des travaux de réfection d'une cheminée située sur le toit d'une résidence unifamiliale. Pour ce faire, ils positionnent une nacelle élévatrice remorquée (ci-après nommée la nacelle) devant la résidence située au [REDACTED] (ci-après nommé le lieu de l'accident) à Coaticook. Le travailleur monte sur la plateforme de travail de la nacelle et tente d'atteindre la cheminée tandis que son collègue demeure au sol. Lors des manœuvres de positionnement, un lien électrique est créé entre la plateforme de travail et la ligne électrique sous tension de 14,4 kV longeant la façade de la résidence. Le travailleur subit une décharge électrique de 14,4 kV.

Figure 1 - Photographie du lieu de l'accident

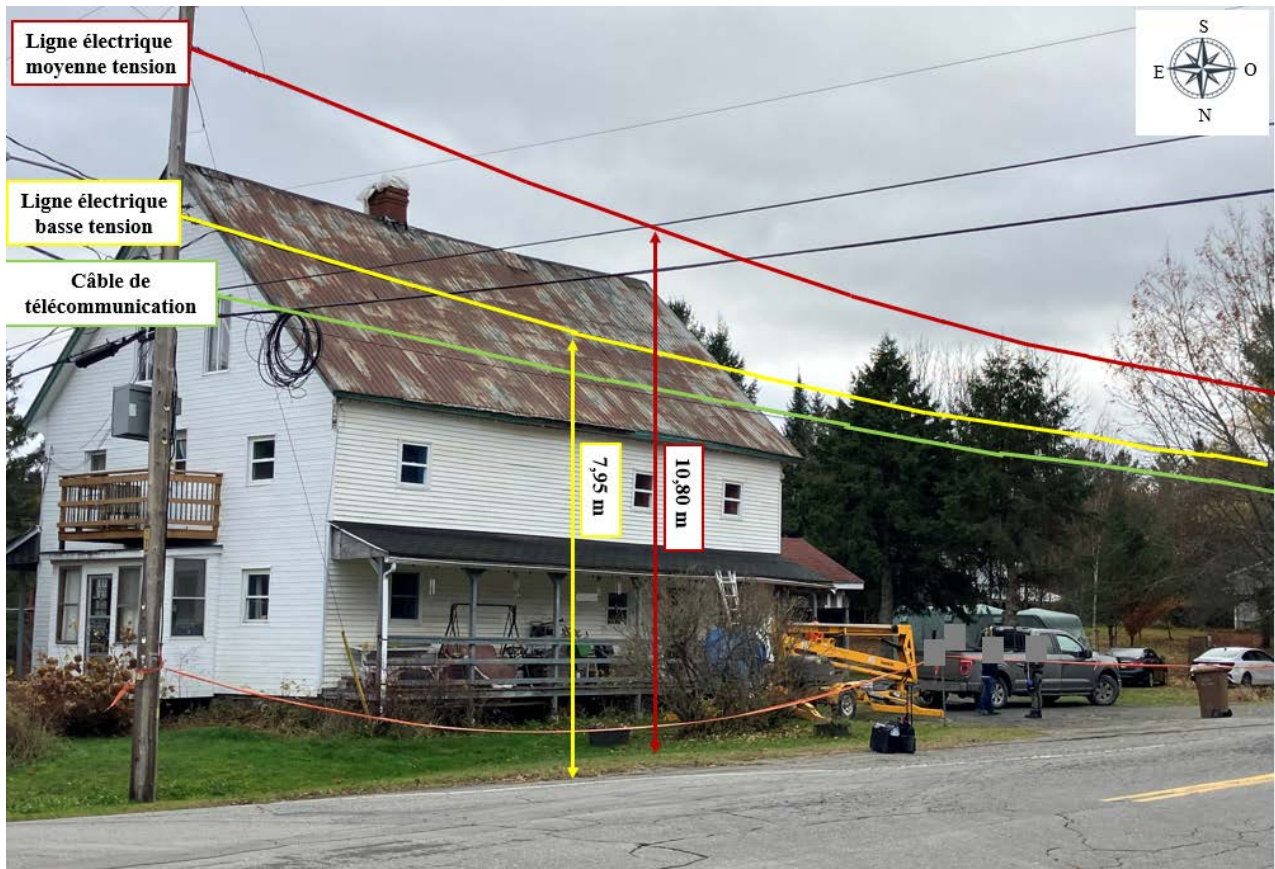
Sur le chantier de construction, il y a deux lignes électriques moyenne tension de 14,4 kV. L'une est située devant la résidence unifamiliale (côté nord) et l'autre est située du côté est. Une ligne électrique gainée de basse tension et un câble de télécommunication se trouvent sous chaque ligne de 14,4 kV (figure 2).

Fig. 2 - Photographie de la façade de la résidence unifamiliale  
Source : CNESST

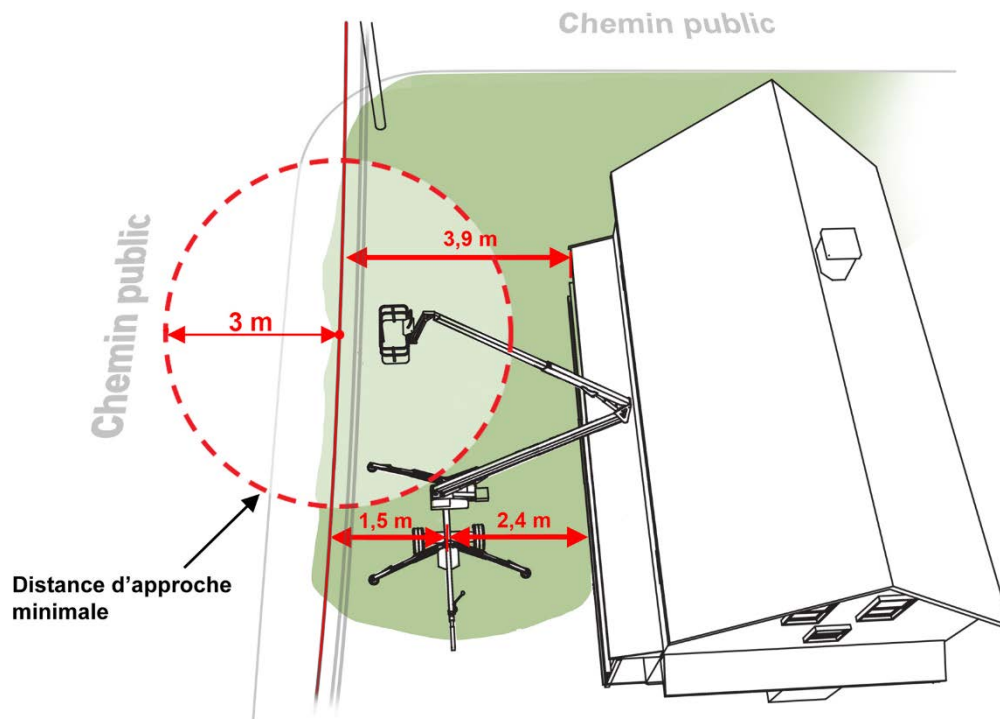
Vers 8 h 30, les deux travailleurs arrivent sur le chantier et rencontrent **C**. Ils installent leur matériel, notamment des seaux et un sac de mortier de maçonnerie. Ils positionnent ensuite la nacelle près de l'entrée avant de la résidence (côté nord) et tentent une première fois de déployer les pattes stabilisatrices. En se déployant, celles-ci entrent en contact avec la galerie. Pour ne pas l'endommager, les travailleurs remontent les pattes stabilisatrices et repositionnent la nacelle un peu plus loin de la résidence, soit plus près des lignes électriques. Le centre du châssis de la nacelle est situé à 2,40 m de la galerie et à 1,50 m des lignes électriques (figure 3).

Fig. 3 - Vue aérienne du lieu de l'accident  
Source : CNESST

Une ligne électrique sous tension de 14,4 kV longe la façade de la résidence unifamiliale. Elle est située à une distance horizontale de 3,90 m du toit de la galerie et à une hauteur de 10,80 m à partir du sol. La résidence est d'une hauteur de 10,57 m.

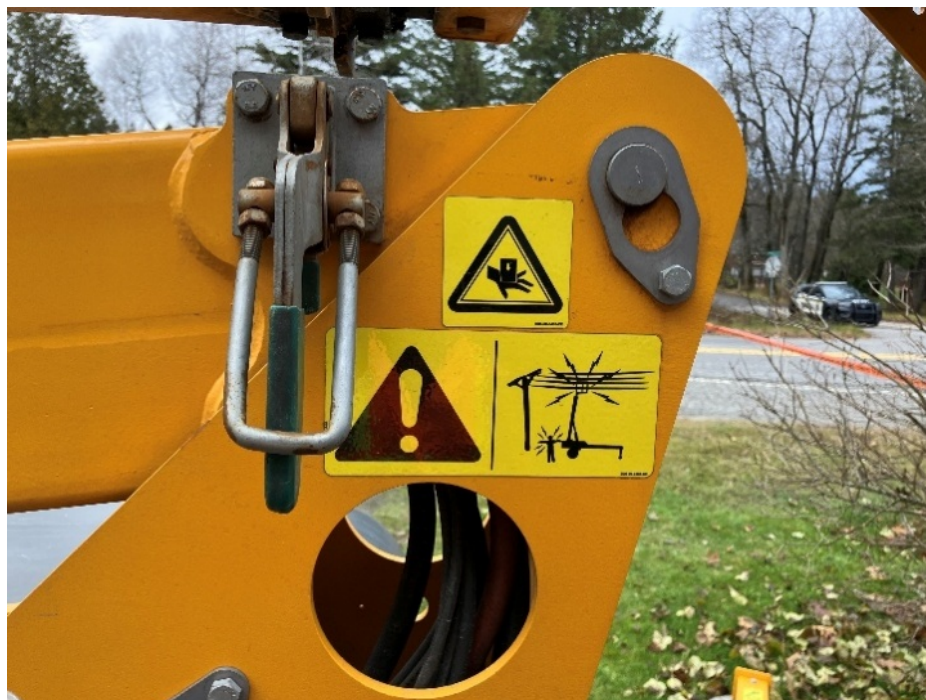
Comme spécifié dans le manuel présent sur la nacelle, celle-ci n'est pas isolée de manière à rendre sa conductivité électrique presque nulle (diélectrique). Un pictogramme sur la tourelle rappelle que la nacelle ne doit pas entrer en contact avec une ligne électrique (figure 5).

Fig. 5 - Photographie de la tourelle : pictogramme du risque électrique  
Source : CNESST

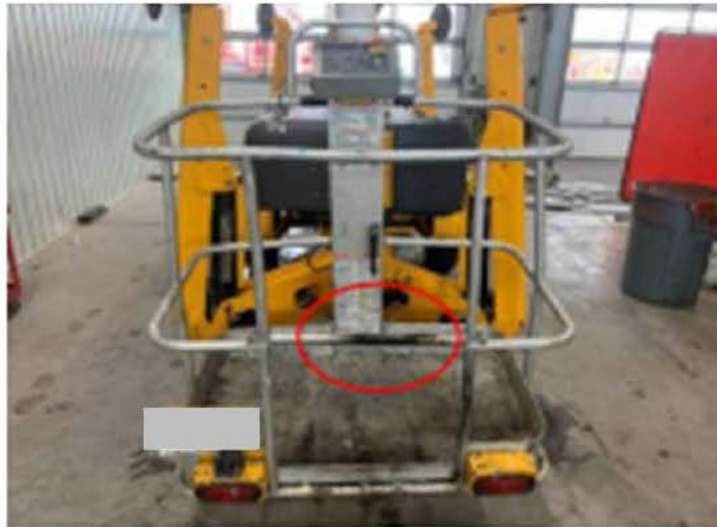
Parmi les anomalies causées par l'accident, l'expert identifie notamment que le garde-corps de la plateforme de travail présente une marque et une déformation qu'il associe à un lien électrique (figure 7).

*Fig. 7 - Photographie de la marque présente sur le garde-corps de la plateforme de travail*  
Source : Rapport d'expertise de Cisolift Distribution inc.

Déformation générale du panier et brulure dû à un arc électrique			Trou dans le longeron secondaire du mât principale dû à un arc électrique		
Linguettes de sécurités défectueuses					
F  (819) 817-7318		Signature		Certification CWB Niveau 3 ONGC Niveau 2	Date d'examen / Test date 21/11/2025 <small>(Jour / Mois / Année)</small>
Technicien / Technician		Signature		Certification	Date d'émission / Emission date 21/11/2025 <small>(Jour / Mois / Année)</small>
				Approuvé par / Approved by Template Structural V1

<b>Recommandation.</b>				
<u>Je recommande le changement des pièces mentionnées ci-haut par des pièces neuves ou équivalentes et une réinspection structurale avant la remise en service ou la mise hors service de l'appareil.</u>				
F		CWB Niveau 3 ONGC Niveau 2	21/11/2025 (Jour / Mois / Année)	21/11/2025 (Jour / Mois / Année)

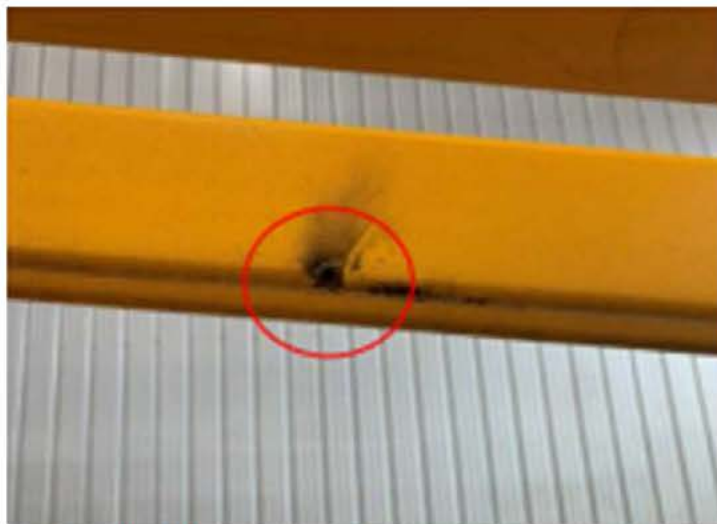
De plus, l'expert identifie un trou causé par un lien électrique sur le longeron secondaire du mât principal. Ce trou correspond au point de contact entre le longeron et la gouttière en aluminium (figure 8).

*Fig. 8 - Photographie de la marque présente sur le longeron secondaire du mât principal*  
Source : Rapport d'expertise de Cisolift Distribution inc.
