RAPPORT D'ENQUÊTE**EN004486**

**Accident ayant causé la mort d'un manutentionnaire
de l'entreprise Comptoir supérieur inc.,
survenu le 1^{er} juillet 2025 à Farnham**

Service de la prévention-inspection – Montérégie Centre et Ouest

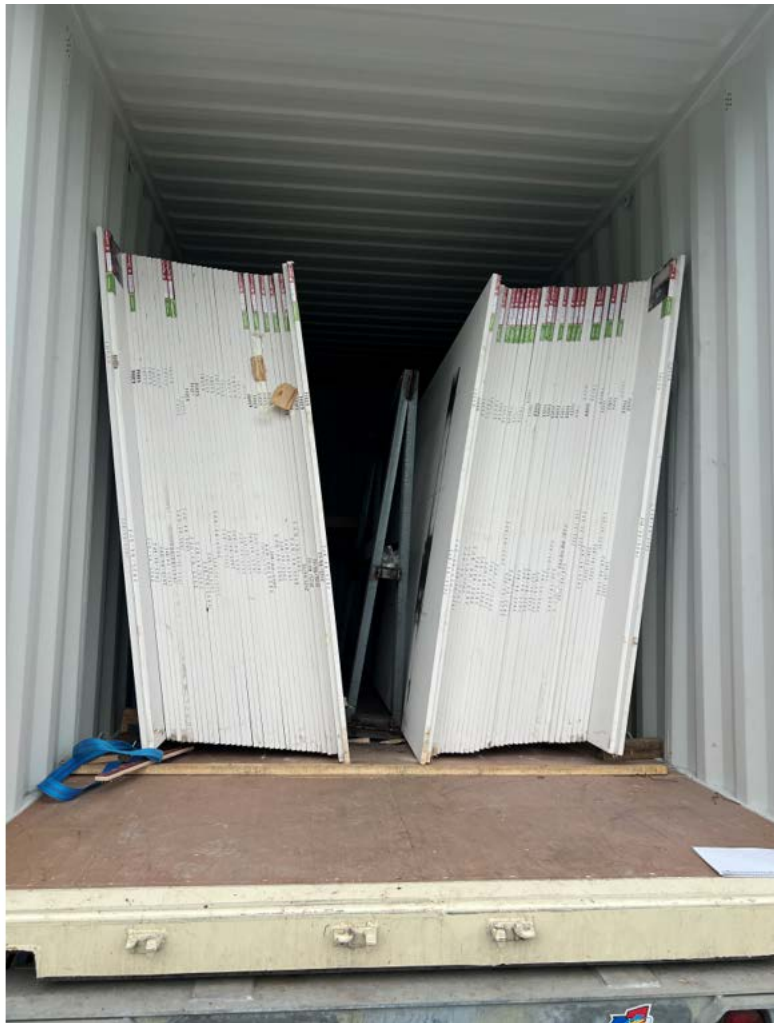
Le 1^{er} juillet 2025, vers 11 h chez Comptoir supérieur inc. située à Farnham, un manutentionnaire de l'entreprise prépare le déchargement de dalles de quartz reçues dans un conteneur intermodal. Une fois les sangles à cliquets retirées, les dalles de quartz basculent et coincent mortellement le manutentionnaire contre la paroi de droite du conteneur.

Figure 1 — *Position des dalles de quartz après le sauvetage*
Source : CNESST

Le 1^{er} juillet 2025, à la suite de l'accident, la CNESST interdit le déchargement du conteneur dans lequel se trouvent les dalles de quartz. Elle exige d'élaborer une procédure de travail sécuritaire, incluant la description du matériel qui sera utilisé lors du déchargement, et de fournir le matériel nécessaire et sécuritaire pour appliquer la méthode de travail produite.

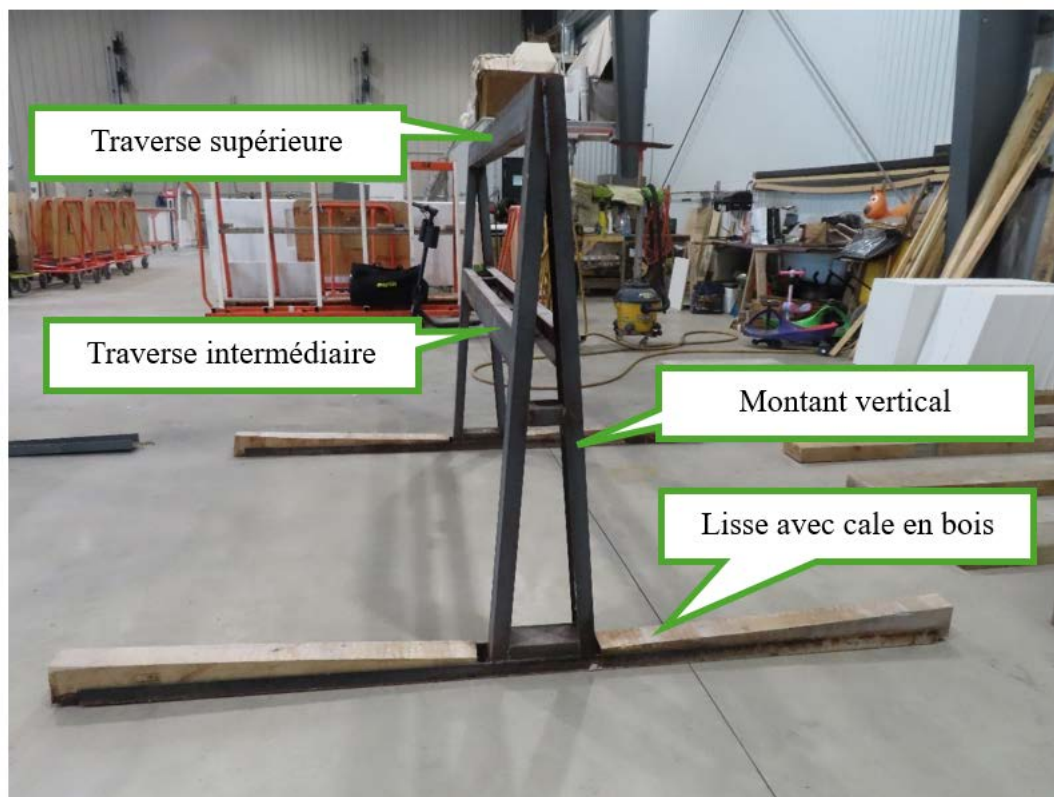
de 2,25 m et d'une largeur de 100 mm. Des cales en bois sont insérées dans les lisses. Les dalles de quartz sont déposées sur les cales qui sont inclinées vers les cadres métalliques de manière à prévenir le basculement des dalles (voir figure 4).

Fig. 4 — *Support de type A*
Source : CNESST

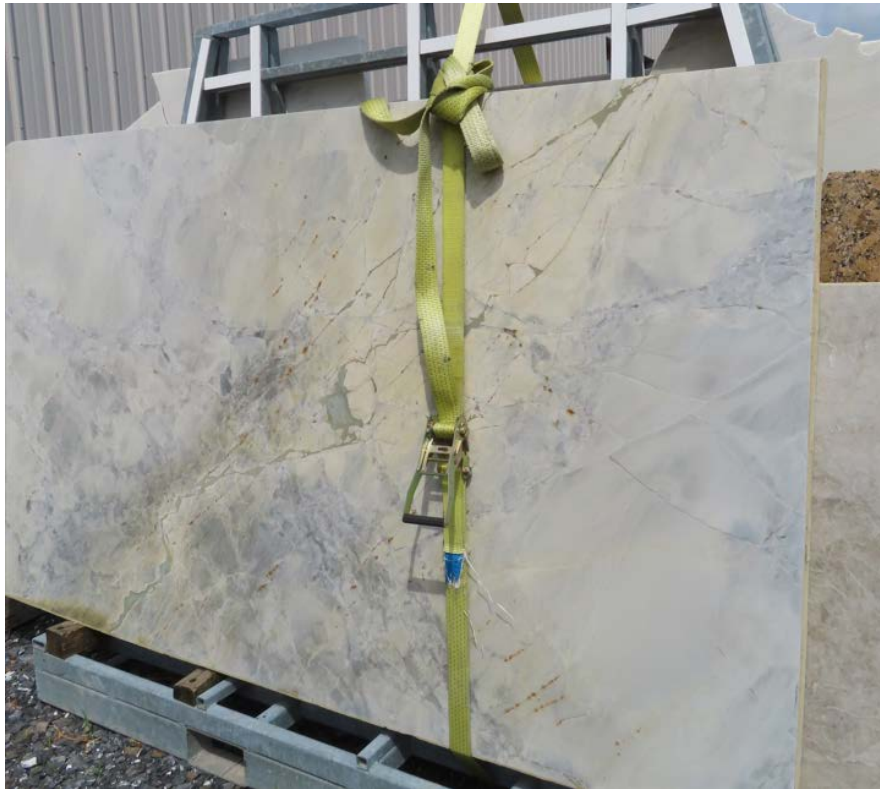
Le support de type A est positionné au centre du conteneur et les lisses de celui-ci sont parallèles aux traverses du plancher. Une structure en bois est déposée sur le dessus des dalles de quartz. Elle est constituée d'un cadre rectangulaire muni d'une pièce en angle fixée à chaque coin. Cette structure remplit les espaces entre les dalles de quartz et les parois latérales du conteneur. Deux sangles à cliquet, installées de haut en bas, ceinturent les dalles de quartz (voir figure 5).

Fig. 5 — *Exemple d'une sangle à cliquet
qui ceinture de haut en bas les dalles de quartz*
Source : CNESST

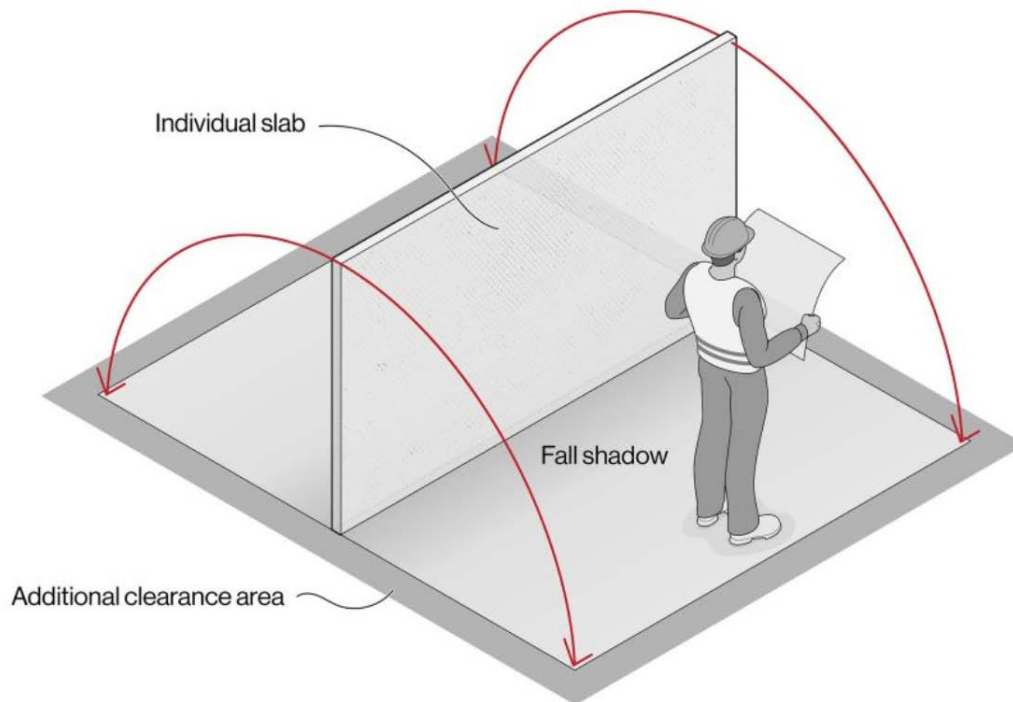
Le site Internet de l'organisme régulateur en santé et en sécurité du travail dans l'état de Victoria en Australie (WorkSafe Victoria) décrit la zone de chute d'une dalle de quartz comme étant une zone dangereuse en raison du risque de basculement de celle-ci. Cette zone se trouve de chaque côté d'une dalle de quartz positionnée à la verticale. La superficie de cette zone est déterminée par la taille de la dalle. Selon le cas, une zone de dégagement supplémentaire peut être nécessaire pour éviter qu'une personne soit heurtée par un fragment en cas de bris. La zone de chute suit la dalle dans ses déplacements et peut être limitée par un obstacle comme la paroi d'un conteneur (voir figure 6).

Fig. 6 – Zone de chute d'une dalle de quartz

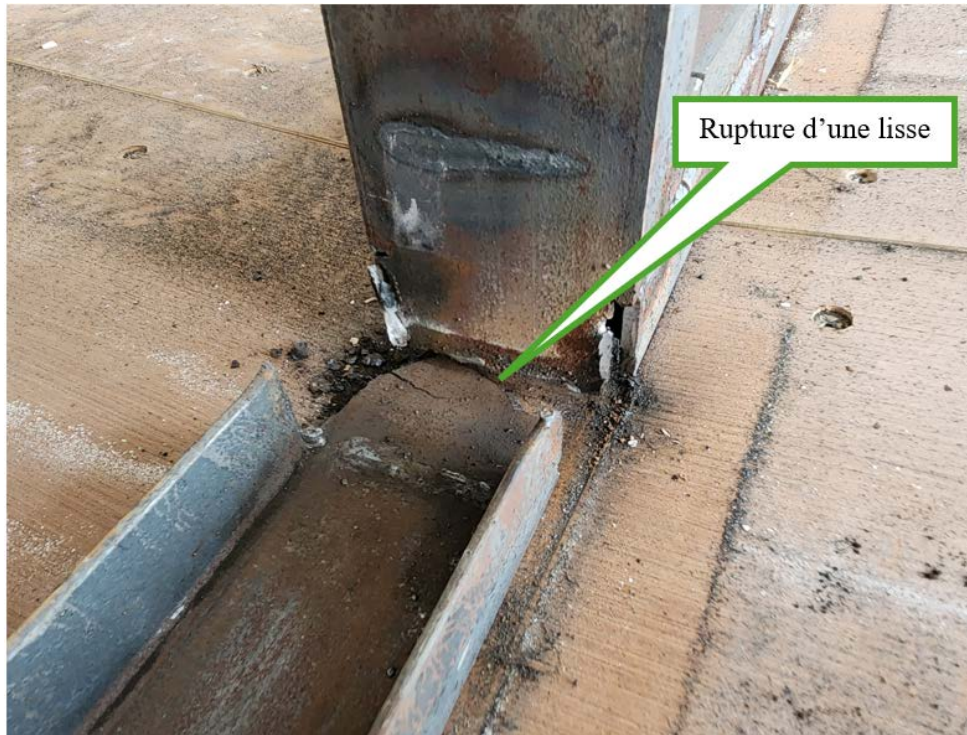
À la suite de l'accident, les deux principaux éléments remarquables après le déchargement de la cargaison sont l'état des lisses du support de type A et la déflexion du plancher de 40 mm localisée sous les lisses du support de type A (voir les figures 7 et 8).

Fig. 7 – Rupture d'une des lisses du support de type A
Source : CNESST

Cette courbure dans le plancher a généré des efforts dans les lisses provoquant leur déformation jusqu'à leur rupture complète aux jonctions avec le cadre métallique du côté gauche. Ainsi, les cadres métalliques ont fait une rotation vers la droite, modifiant l'angle d'appui des dalles du côté droit, compromettant alors leur stabilité.

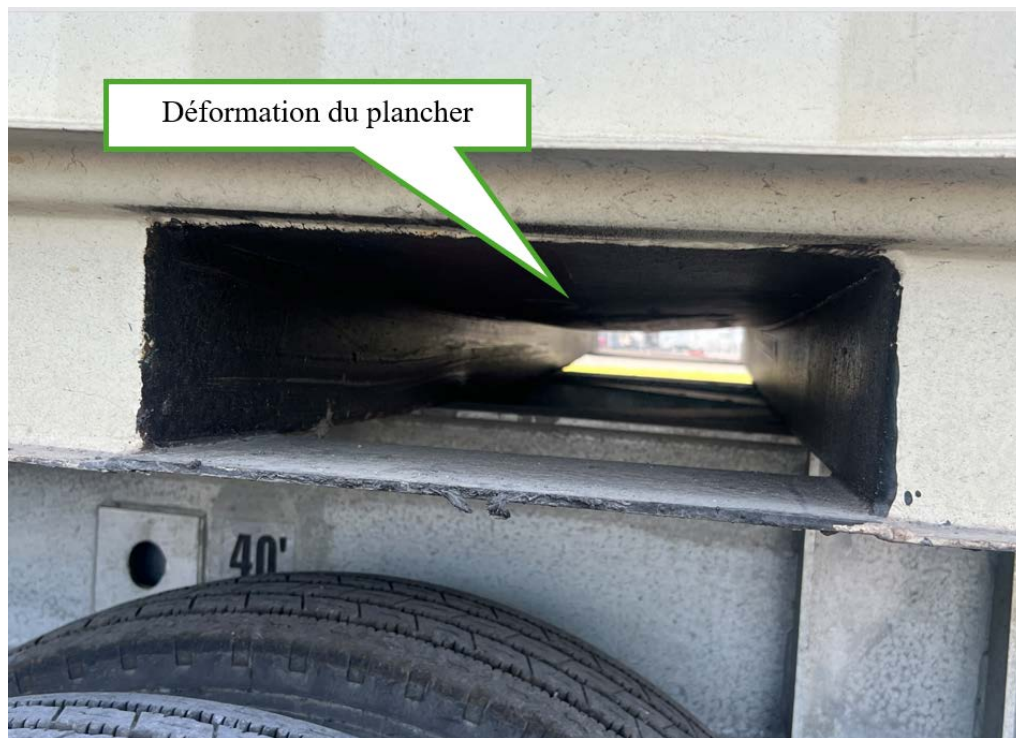
Fig. 8 – Déformation du plancher du conteneur vue de l'extérieur
Source : CNESST

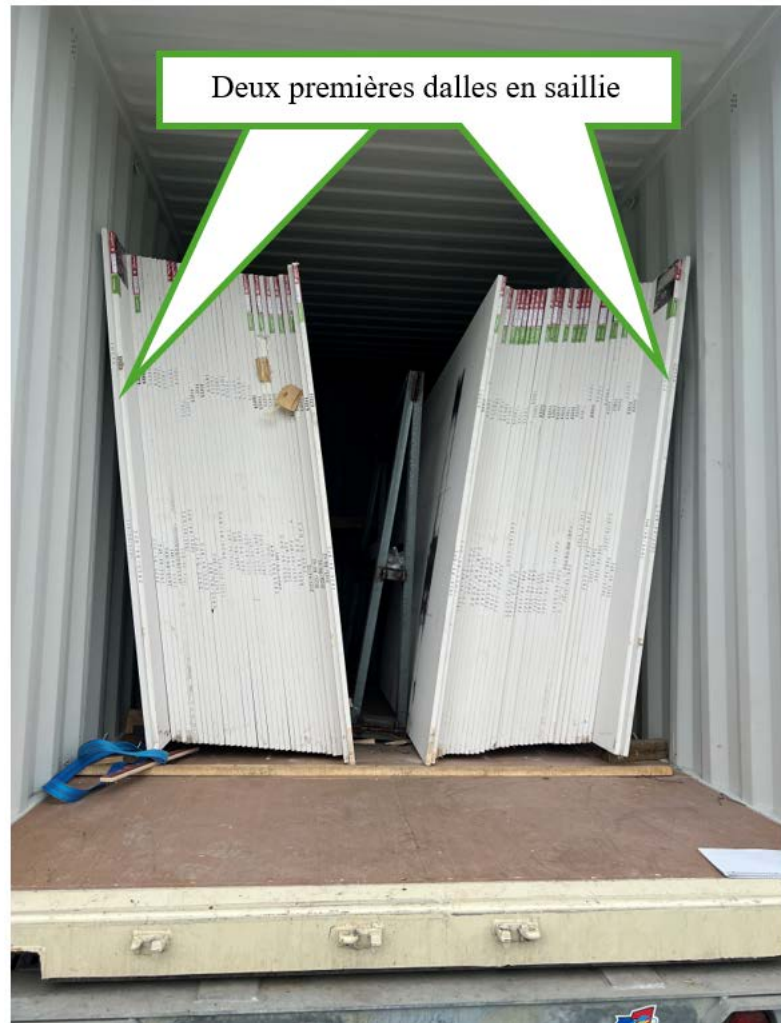
Les informations recueillies indiquent qu'au moment du chargement de la cargaison, le fournisseur de dalles de quartz ajuste la tension des sangles à cliquets au minimum. De plus, les deux premières dalles sont laissées légèrement en saillie afin de les rendre accessibles à la pince de levage. Une fois ces deux premières dalles retirées, l'absence de tension dans les sangles à cliquets permet de poursuivre le déchargement sans avoir à les retirer. Donc, personne n'a à se positionner dans la zone de chute des dalles (voir figure 9).

Fig. 9 – *Positionnement des deux premières dalles en saillie*

Il est possible d'éviter qu'un travailleur se place dans la zone de chute des dalles en procédant au déchargement sans retirer les sangles à cliquets.

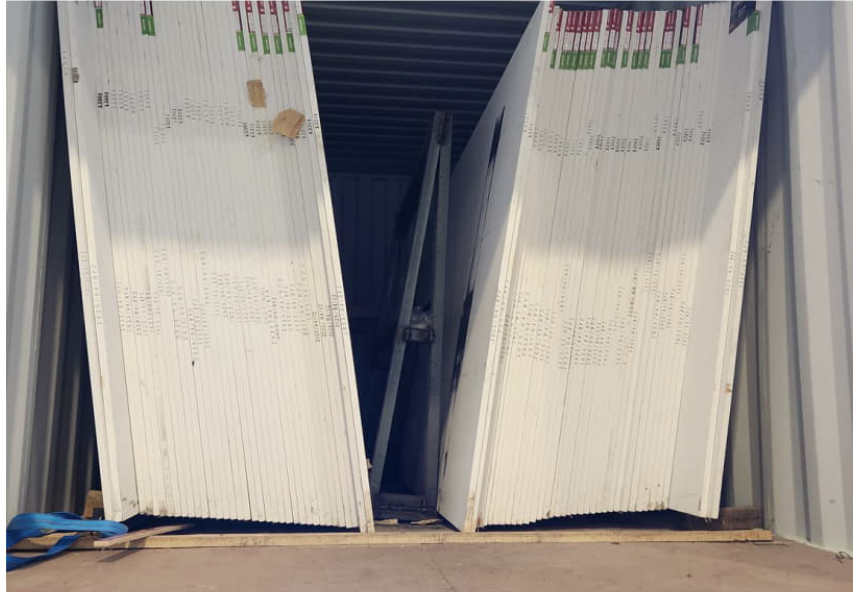
Photographie 1 : Position des dalles en quartz au début du déchargement. (Source CNESST).

Contrairement à la photographie 1, et selon les informations recueillies sur place, au moment de l'accident toutes les dalles étaient inclinées vers le côté droit¹ du conteneur. Autrement dit, les dalles du côté droit étaient inclinées contre la paroi du conteneur, conséquence directe de leur basculement. Tandis que les dalles du côté gauche étaient appuyées sur les cadres verticaux du support de type A, conformément à leur position initiale d'installation. Il faut mentionner que les supports de type A sont des structures métalliques destinées à supporter les dalles pendant l'entreposage et lors du transport. Ils sont composés par deux lisses soudées à des montants verticaux inclinés. Ces derniers sont soudés à leur tour à des traverses intermédiaires et supérieures afin de former deux cadres inclinés servant à appuyer les dalles.

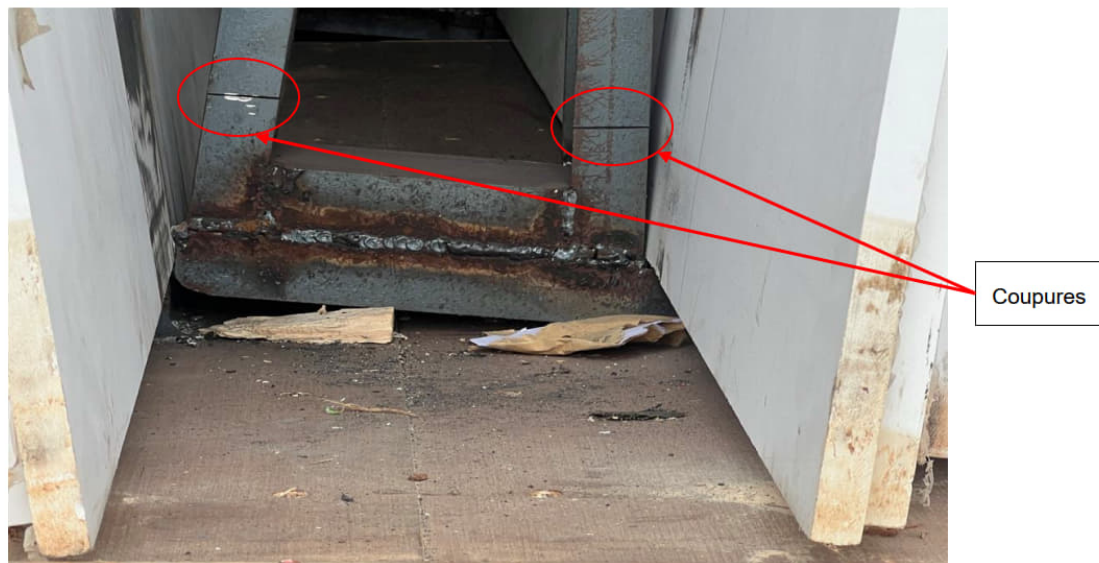
- Une rupture complète de la première lisse rencontrée à partir de l'ouverture du conteneur, a été observée à l'endroit de la jonction avec les éléments verticaux du support du côté gauche (voir photographie 3). Cette rupture pourrait avoir compromis la capacité du support à maintenir les dalles en position stable.

Photographie 3 : Rupture d'une lisse sur le côté gauche du support en A (Source CNESST).

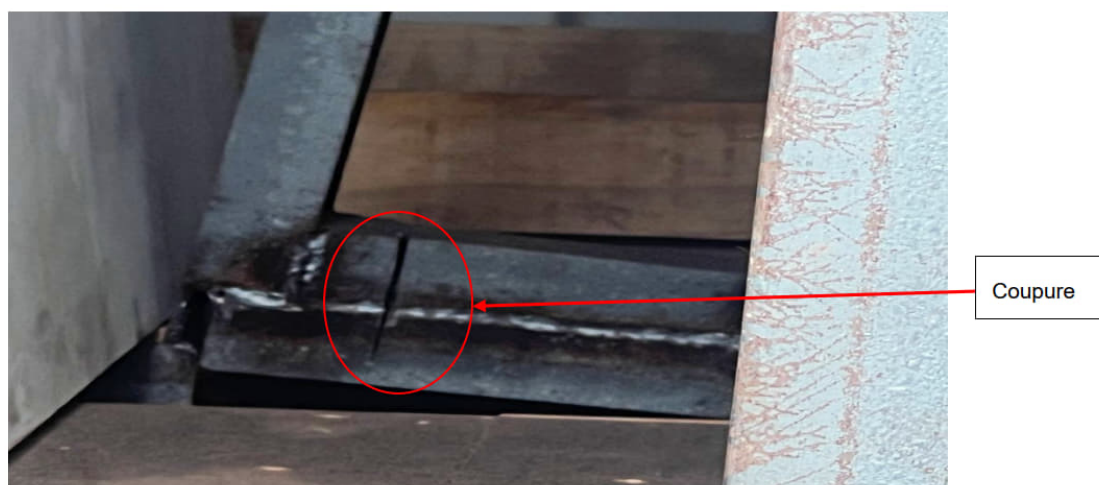
- La deuxième lisse du support de type A présentait aussi une rupture complète du côté gauche, similaire à celle observée sur la première lisse (voir photographie 4). Il est important de noter que certaines coupures visibles sur les photographies ont été réalisées lors des efforts de sauvetage à la suite de l'accident.

Photographie 4 : Rupture de la lisse 2 sur le côté gauche du support en A (Source CNESST).

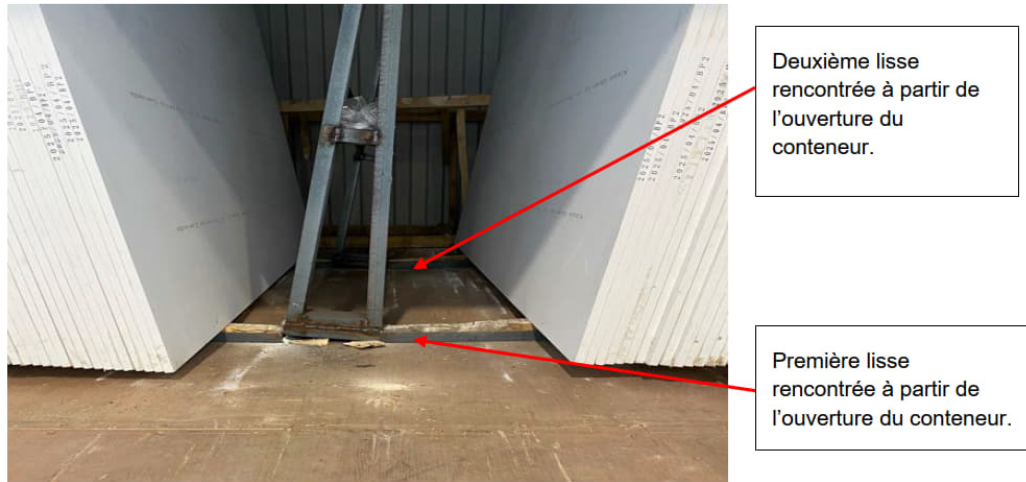
- Les cadres verticaux du support de type A présentaient une inclinaison vers le côté droit, soit dans le même sens que le basculement des dalles. Cette inclinaison suggère une perte de stabilité du support, possiblement liée à une déformation du plancher ou à une rupture structurale du support de type A.

- Au fur et à mesure du déchargement des dalles, l'inclinaison vers la droite des cadres verticaux du support de type A est devenue plus marquée, comme illustré à la photographie 5.

Photographie 5 : Inclinaison vers la droite des cadres verticaux du support de type A. (Source CNESST).

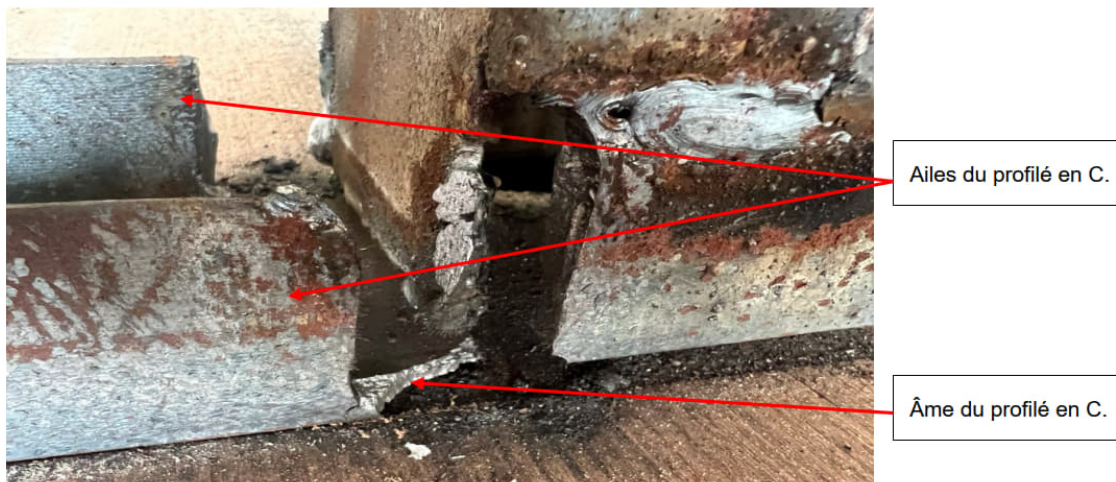
- Une fois le déchargement complété, l'accès à l'intérieur du conteneur a permis de constater les éléments suivants :
 - Les sections des lisses du côté gauche ont subi une rupture complète au niveau de la jonction avec les éléments verticaux du support. Cette rupture affectait l'ensemble des parois du profilé en acier de type C, soit l'âme et les ailes (voir photographies 6 et 7). Le mode de rupture était identique sur les deux sections gauches des lisses.

Photographie 6 : Rupture complète de la section de la première lisse. (Source CNESST).

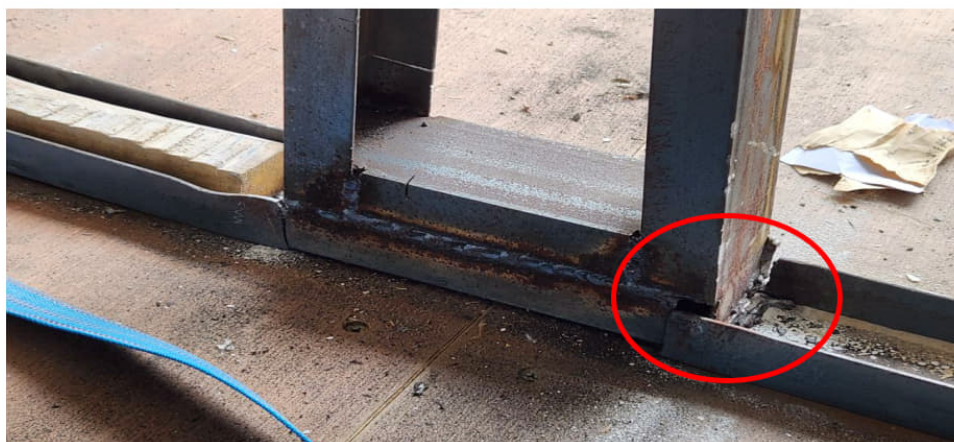
Photographie 7 : Rupture complète de la deuxième lisse (voir la partie encerclée). (Source CNESST).

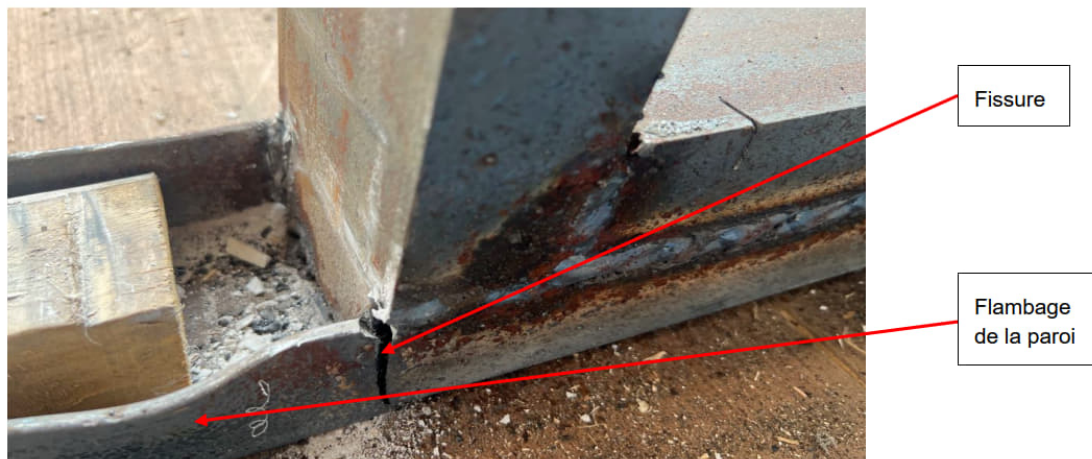
- Les sections des lisses du côté droit présentait plusieurs déformations et fissures (photographies 8 et 9). Des fissures étaient visibles sur les parois verticales, et un flambage a été observé sur l'une des deux parois verticales de chaque section. Les âmes (parois inférieures) des lisses du côté droit n'ont toutefois pas subi de rupture. Encore une fois, les déformations et fissures de ce côté étaient similaires sur les deux lisses.

Photographie 8 : Flambage et fissuration des parois de la première lisse. (Source CNESST).

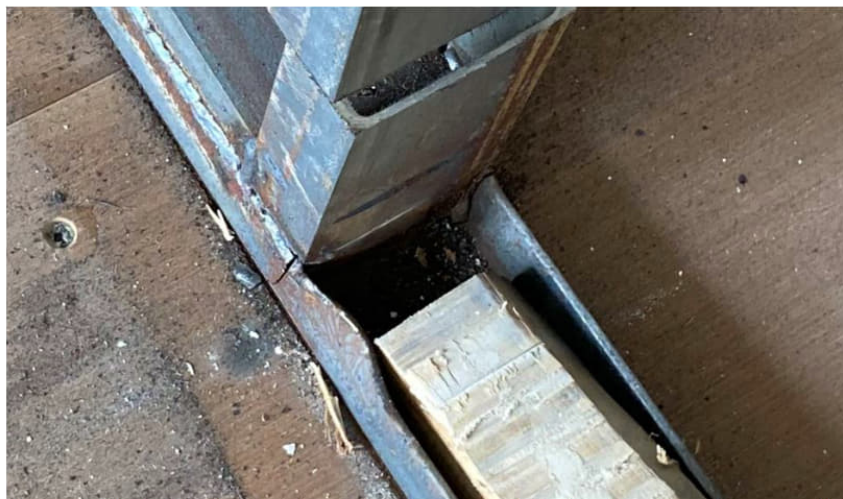
Photographie 9 : Flambage et fissuration des parois de la deuxième lisse. (Source CNESST).

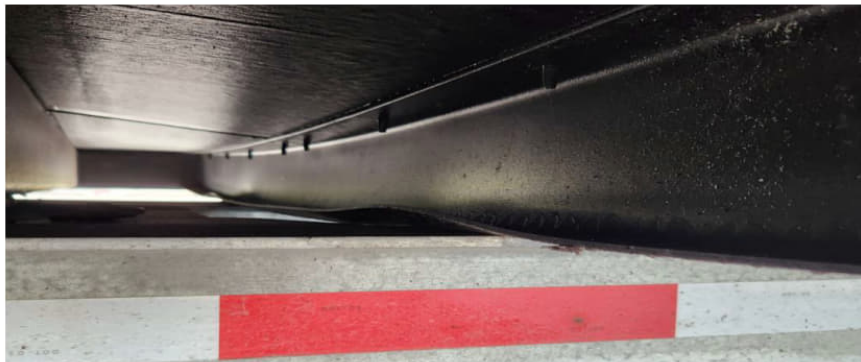
- En plus des défaillances du support de type A, une déflexion excessive du plancher du conteneur a été observée à l'emplacement des lisses. Une mesure prise sur place après le déchargement des dalles indique une flèche de l'ordre de 40 mm à l'endroit des ruptures des deux sections gauches des lisses. Il est probable que la déformation réelle ait été plus importante sous l'effet des charges exercées par les dalles. Une inspection visuelle de l'extérieur du conteneur a permis de confirmer ces déformations (photographies 10 et 11).

Photographie 10 : Écrasement des ailes inférieures des traverses sous le plancher du conteneur. (Source CNESST).

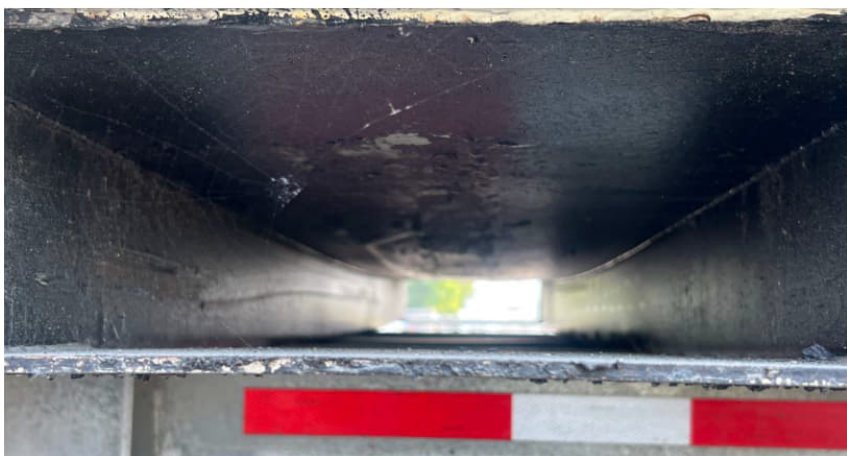
Photographie 11 : Déformation excessive en flexion du plancher du conteneur sous une des deux lisses. (Source CNESST).

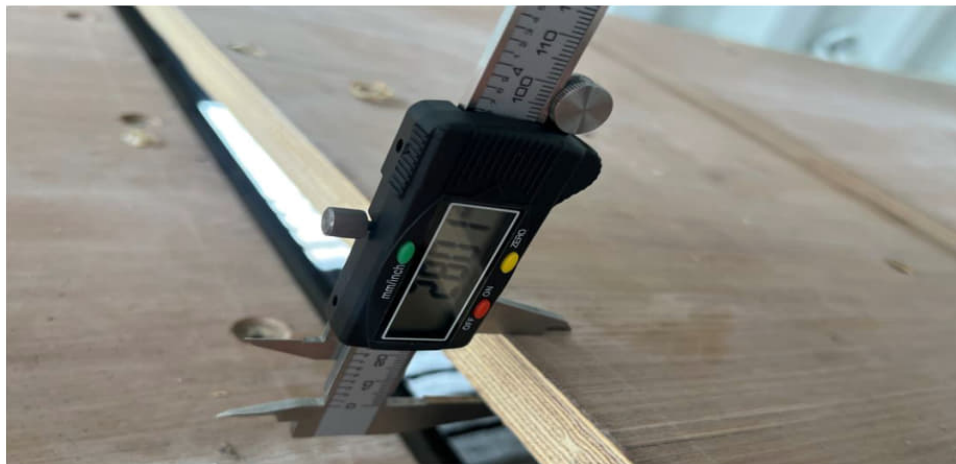
Il est à noter que le plancher du conteneur est constitué de feuilles de contreplaqué d'une épaisseur de 28 mm (photographie 12). Ce type de matériau, bien que résistant dans certaines conditions, présente une sensibilité à la flexion lorsqu'il est soumis à des charges plus concentrées et prolongées.

Photographie 12 : Épaisseur du contreplaqué du plancher du conteneur. (Source CNESST).

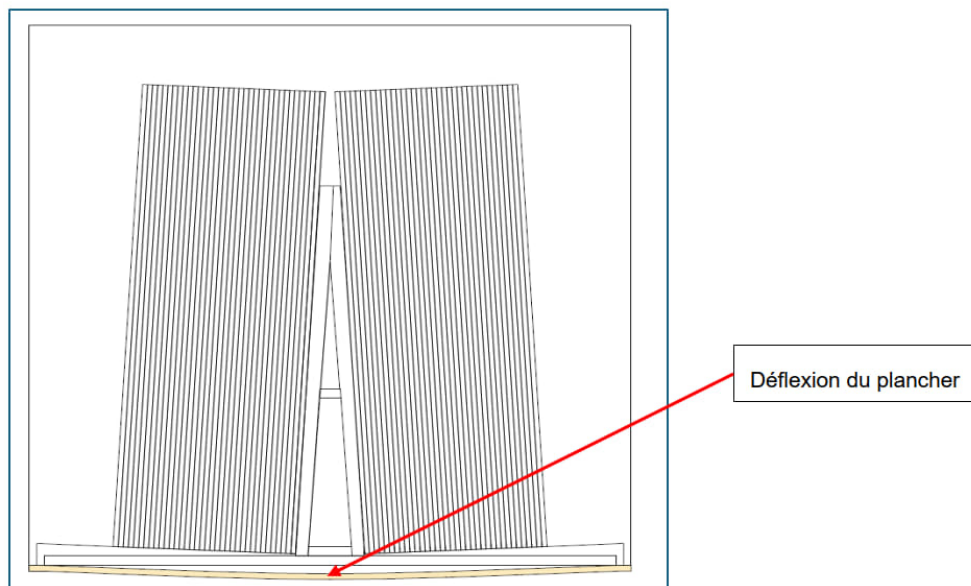
La déformation du plancher du conteneur sous l'effet de la charge linéaire exercée par les dalles se manifeste par une courbure (figure 5). Cette flexion modifie la répartition des réactions sous les lisses du support de type A (figure 6), ce qui n'aurait pas été observé si le plancher avait été rigide et horizontal, comme une dalle de béton.

Figure 5 : Déformation du plancher du conteneur sous le poids des dalles. (Source CNESST).

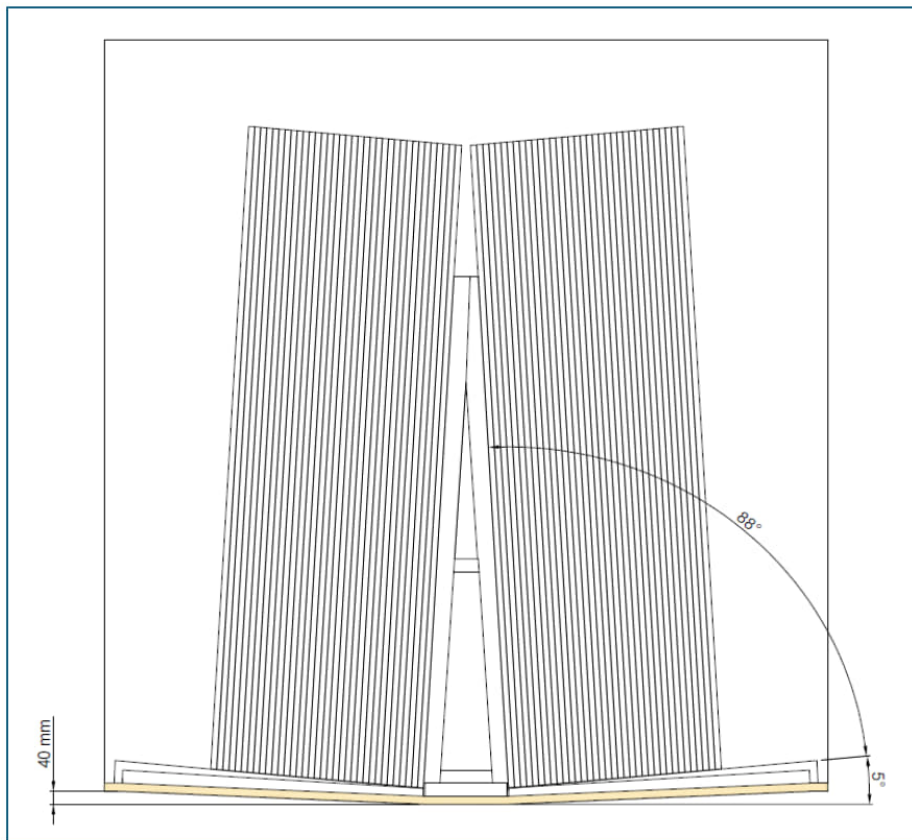
En résumé, la déflexion excessive du plancher du conteneur a généré des efforts de flexion excessifs dans les lisses du support de type A, entraînant leur rupture aux jonctions avec les cadres verticaux. La figure 8 illustre schématiquement cette déformation.

Figure 8 : Déformation d'une lisse du support de type A à la suite de sa rupture. (Source CNESST).

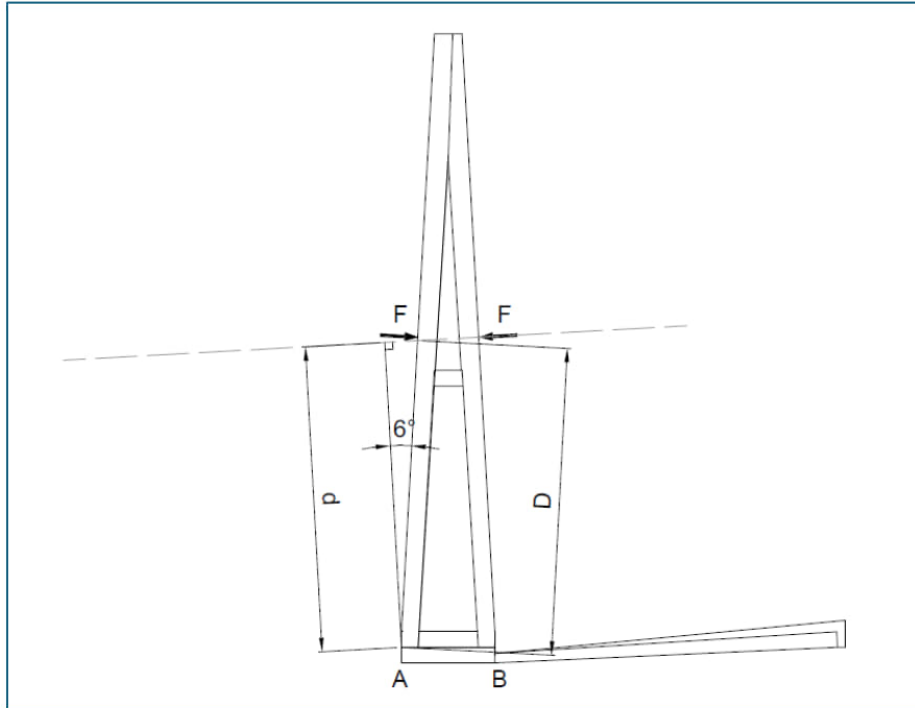
Puisque le moment de force causé par les dalles de droite est inférieur à celui causé par les dalles de gauche ($F \cdot D \cdot \cos(6^\circ) < F \cdot D$), une rotation vers la droite des cadres verticaux s'est produite.

Figure 10 : Bras de levier des moments de chaque côté des cadres verticaux après la rupture au point A. (Source CNESST).

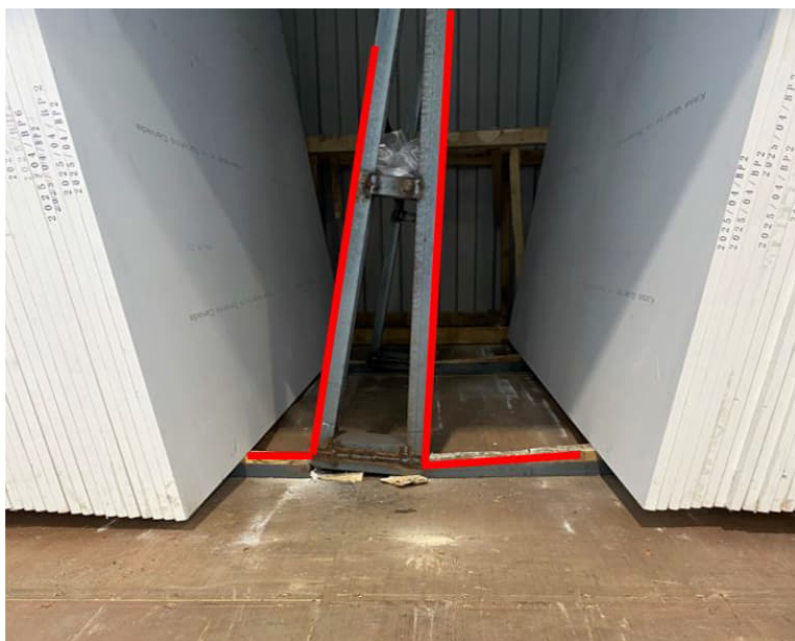
1. Côté droit : L'angle est devenu inférieur à 90° , rendant les dalles instables. Il faut mentionner que la condition nécessaire pour maintenir les dalles appuyées sur les cadres verticaux, est que l'angle entre ces derniers et la surface des cales doit être supérieur ou égale à 90° . Au moment de

l'accident, cette condition n'était pas assurée, par conséquent le basculement des dalles était inévitable.

2. Côté gauche : L'angle a augmenté, ce qui permet d'empêcher le basculement des dalles. Et ce, malgré la rupture des lisses sur ce côté. Ainsi, les dalles demeurent appuyées sur les cadres verticaux.

Figure 11 : Angles entre les cadres verticaux et les surfaces des cales. (Source CNESST).
