RAPPORT D'ENQUÊTE**EN004487**

**Accident ayant causé le décès d'un travailleur de
Les Entreprises E. Jacques inc., survenu le 9 octobre 2025
sur un lot privé situé à proximité
du chemin Champigny à Melbourne**

Service de la prévention-inspection – Estrie

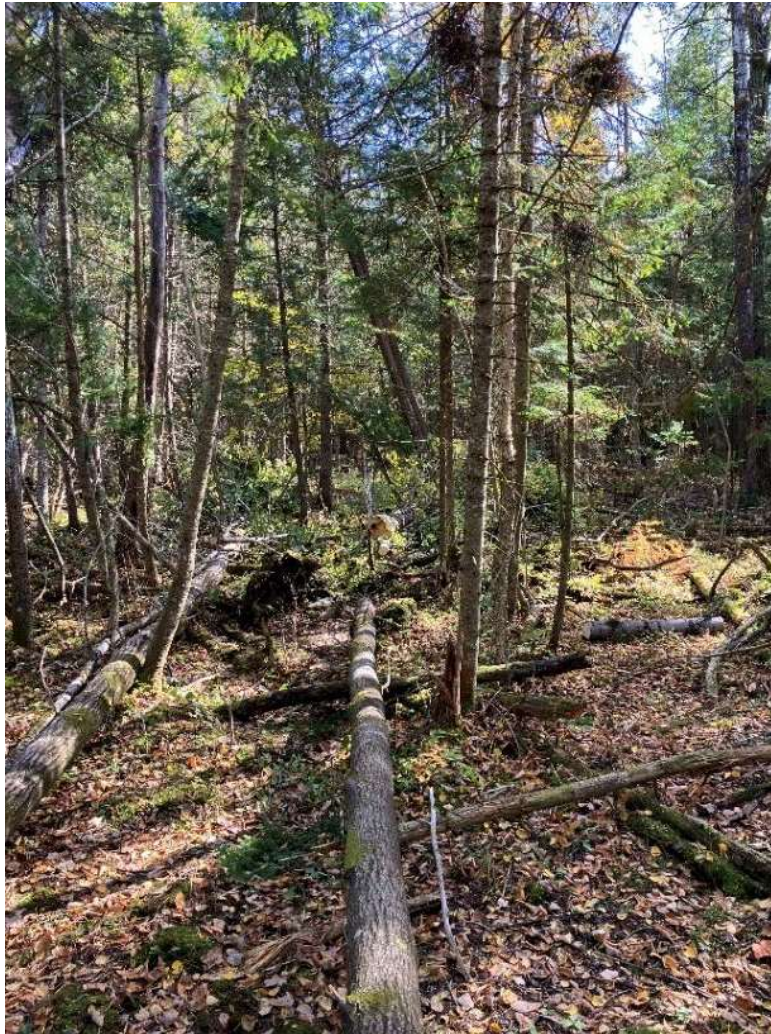
Le 9 octobre 2025, entre 7 h 30 et 12 h, sur un lot privé situé à proximité du chemin Champigny à Melbourne, le travailleur effectue l'abattage manuel d'arbres. L'un de ceux-ci ne tombe pas immédiatement. Au moment où le travailleur se situe dans la trajectoire de chute, l'arbre laissé debout tombe soudainement, le heurte dans le dos et le coince au sol.

Figure 1 - *Arbre tombé sur le travailleur*

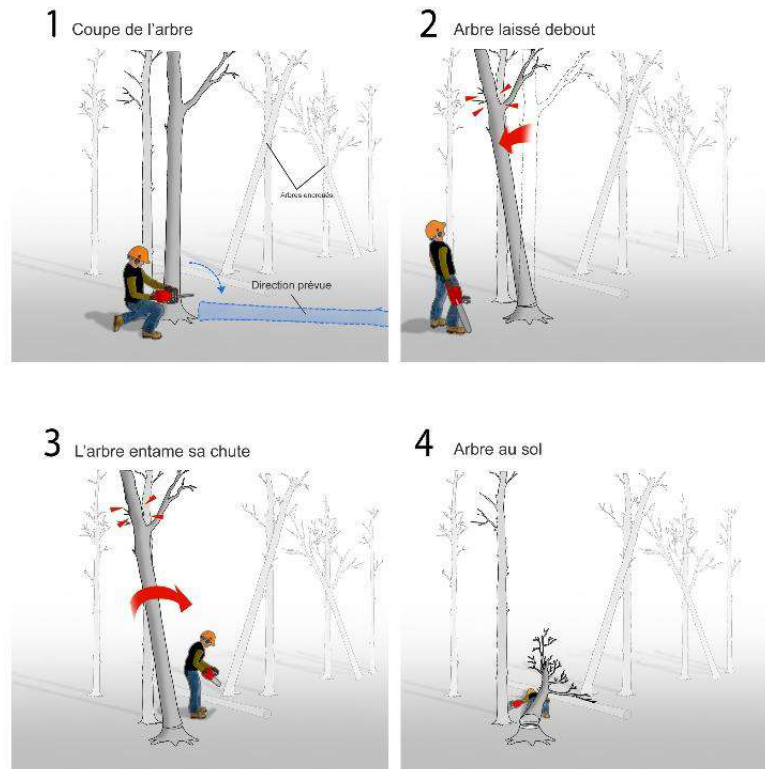
C'est alors qu'un arbre laissé debout et en équilibre instable amorce sa descente, heurte au passage le travailleur qui se situe dans sa trajectoire de chute et l'écrase au sol. Il se retrouve coincé sous ce dernier.

Fig. 4 - *Séquence de l'accident*
Source : CNESST

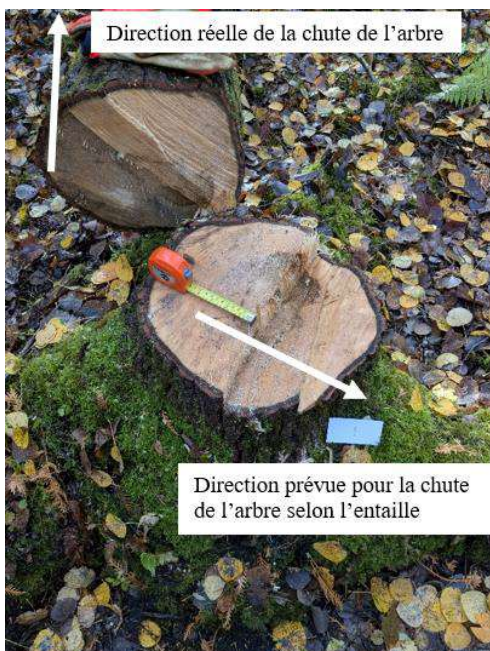
Selon l'analyse de la souche de l'arbre qui est tombé sur le travailleur (souche 1), l'expert mentionne que « la profondeur de l'entaille et l'angle de l'entaille sont insuffisants. Il y a un dépassement au niveau de la rencontre des traits de l'entaille. La charnière n'est pas constante sur le diamètre de la souche et son épaisseur est insuffisante. Sa hauteur est cependant suffisante et le trait d'abattage est horizontal. Cette souche est non conforme. » (figure 9)

Fig. 9 – Souche 1 et tronc de l'arbre qui a heurté le travailleur
Source : CNESST

La figure 9 de la souche 1 montre l'arbre abattu qui a frappé le travailleur dans sa chute.

Selon l'analyse de l'expert, « la direction de chute de l'arbre ne correspond pas à la direction prévue par le travailleur.

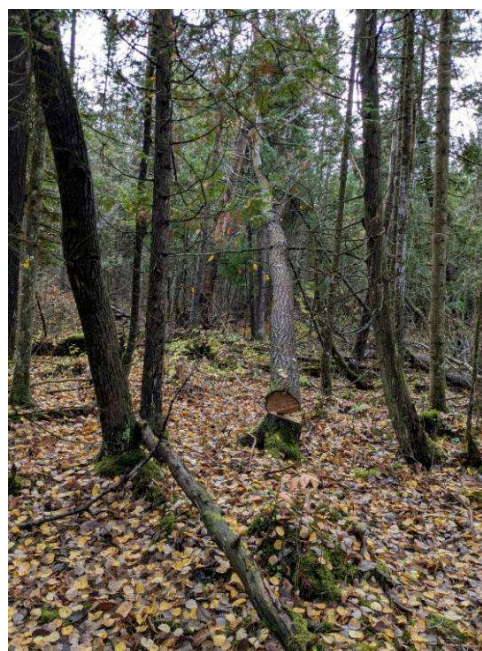
Le jour de l'accident, le travailleur laisse les arbres debout, dont certains encroués afin de les retirer en groupe à l'aide du débardeur à câble, ce qui crée plusieurs zones de danger. De plus, il se positionne sous un arbre laissé debout en équilibre précaire, susceptible de chuter au sol à tout moment.

Fig. 10 - Arbre encroué
Source : CNESST

Le 31 octobre 2025, la décision d'interdiction des travaux de coupe d'arbres est levée. Ainsi, tous les arbres laissés encroués de la zone d'abattage sont amenés au sol de façon sécuritaire à l'aide d'une pelle mécanique.

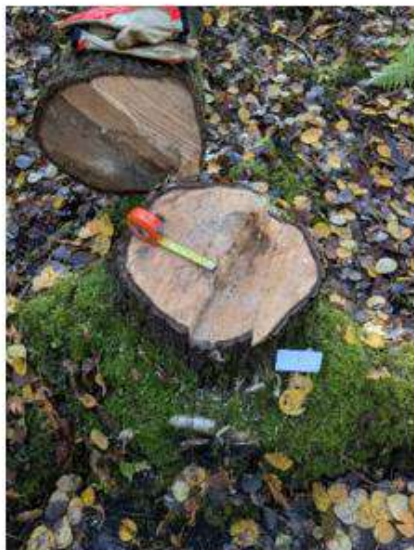
Souche 1

Photo 1 : souche 1, source CNESST

La profondeur de l'entaille et l'angle de l'entaille sont insuffisants. Il y a un dépassement au niveau de la rencontre des traits de l'entaille. La charnière n'est pas constante sur le diamètre de la souche et son épaisseur est insuffisante. Sa hauteur est cependant suffisante et le trait d'abattage est horizontal. Cette souche est non conforme.

On peut voir dans la partie supérieure l'arbre abattu qui a frappé le travailleur.

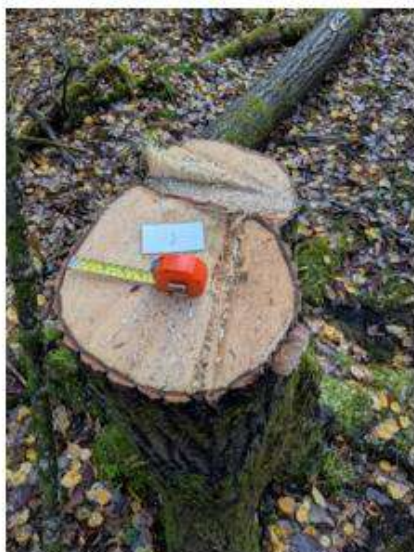
Souche 2

Photo 2 : souche 2, source CNESST

La profondeur de l'entaille est conforme. L'angle de l'entaille est insuffisant. L'épaisseur de la charnière et sa hauteur sont insuffisantes. Il y a un dépassement au niveau des traits de la charnière. Le trait d'abattage est horizontal. Cette souche est non conforme.

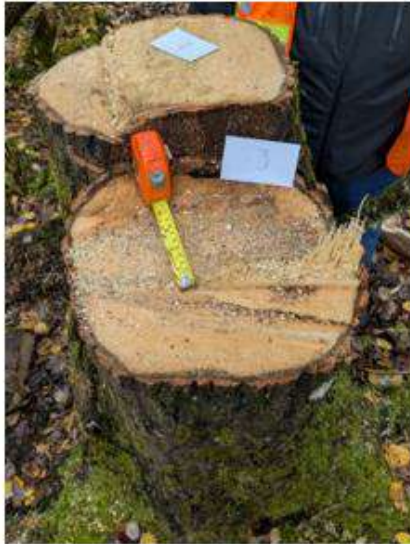
Souche 3

Photo 3 : souche 3, source CNESST

La profondeur de l'entaille est suffisante, mais non l'angle de celle-ci. Il y a dépassement des traits de l'entaille. La charnière ne couvre pas 80% de la largeur et son épaisseur est insuffisante. Sa hauteur est suffisante. Le trait d'abattage n'est pas horizontal. Cette souche est non conforme.

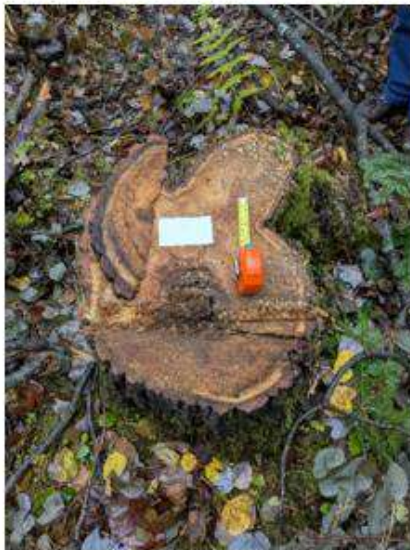
Souche 4

Photo 4 : souche 4, source CNESST

La profondeur de l'entaille est suffisante, mais l'angle de l'entaille ne l'est pas. Il y a dépassement des traits de l'entaille. L'épaisseur de la charnière est insuffisante. La hauteur est conforme. Le trait d'abattage n'est pas horizontal. Cette souche est non conforme.

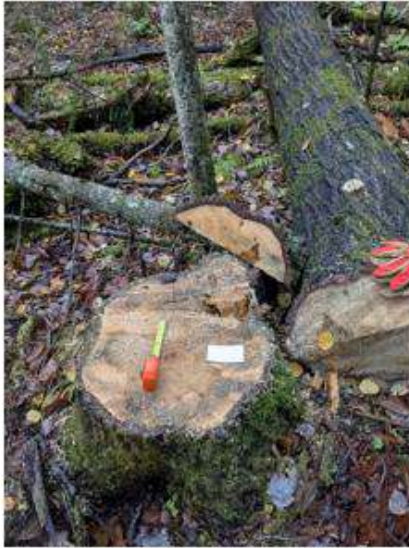
Souche 5

Photo 5 : souche 5, source CNESST

La profondeur de l'entaille est insuffisante. L'angle de l'entaille est correct. Il y a dépassement au niveau des traits de l'entaille. La charnière est absente. Le trait d'abattage est horizontal. Cette souche est non conforme.

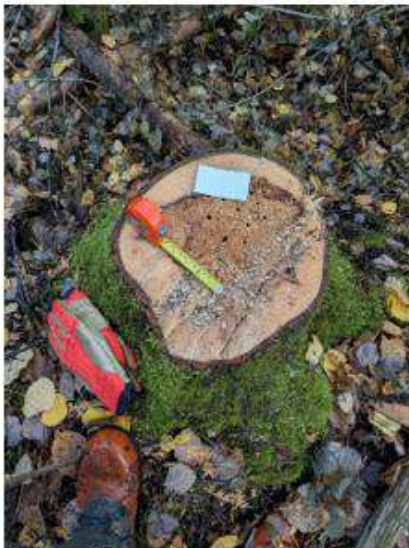
Souche 6

Photo 6 : souche 6, source CNESST

La profondeur de l'entaille est conforme. L'angle de l'entaille est insuffisant, mais de quelques degrés seulement. Il y a dépassement au niveau des traits de l'entaille. L'épaisseur et la hauteur de la charnière sont insuffisantes. Le trait d'abattage est horizontal. Cette souche est non conforme.

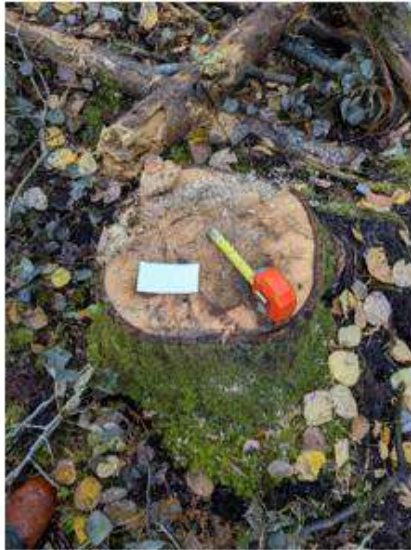
Souche 7

Photo 7 : souche 7, source CNESST

La profondeur de l'entaille est insuffisante. L'entaille n'a pu être retrouvée donc l'angle de celle-ci est inconnu. Les traits de l'entaille se rencontrent parfaitement. La charnière est suffisamment haute, mais elle a été coupée entièrement. Le trait d'abattage est horizontal. Cette souche est non conforme.

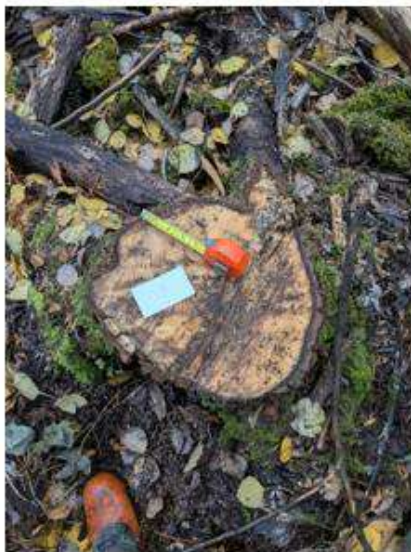
Souche 8

Photo 8 : souche 8, source CNESST

La profondeur de l'entaille est insuffisante. L'angle de l'entaille ne peut être déterminé, car cette dernière n'a pu être retrouvée. Il y a dépassement des traits de l'entaille. L'épaisseur et la hauteur de la charnière sont insuffisantes. Le trait d'abattage est horizontal. Cette souche est non conforme.

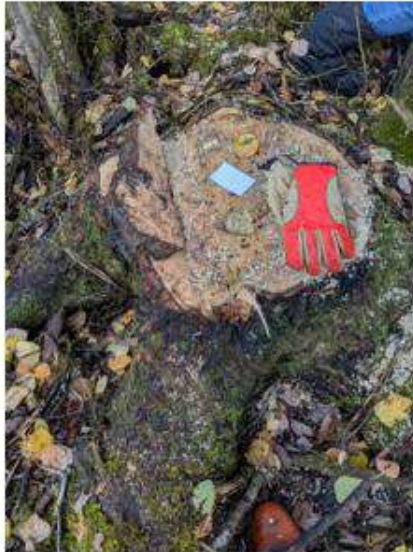
Souche 9

Photo 9 : souche 9, source CNESST

La profondeur de l'entaille est conforme. L'angle de l'entaille est suffisant. Il y a dépassement au niveau des traits de l'entaille. L'épaisseur de la charnière est insuffisante, mais sa hauteur est conforme. Le trait d'abattage est horizontal. Cette souche est non conforme.

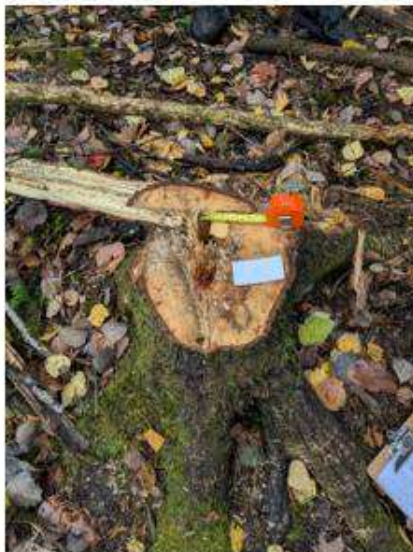
Souche 10

Photo 10 : souche 10, source CNESST

La profondeur de l'entaille est conforme, mais l'angle est insuffisant. Il y a dépassement des traits de l'entaille. La charnière est suffisamment large et sa hauteur est suffisante. Le trait d'abattage est horizontal. Cette souche est non conforme.

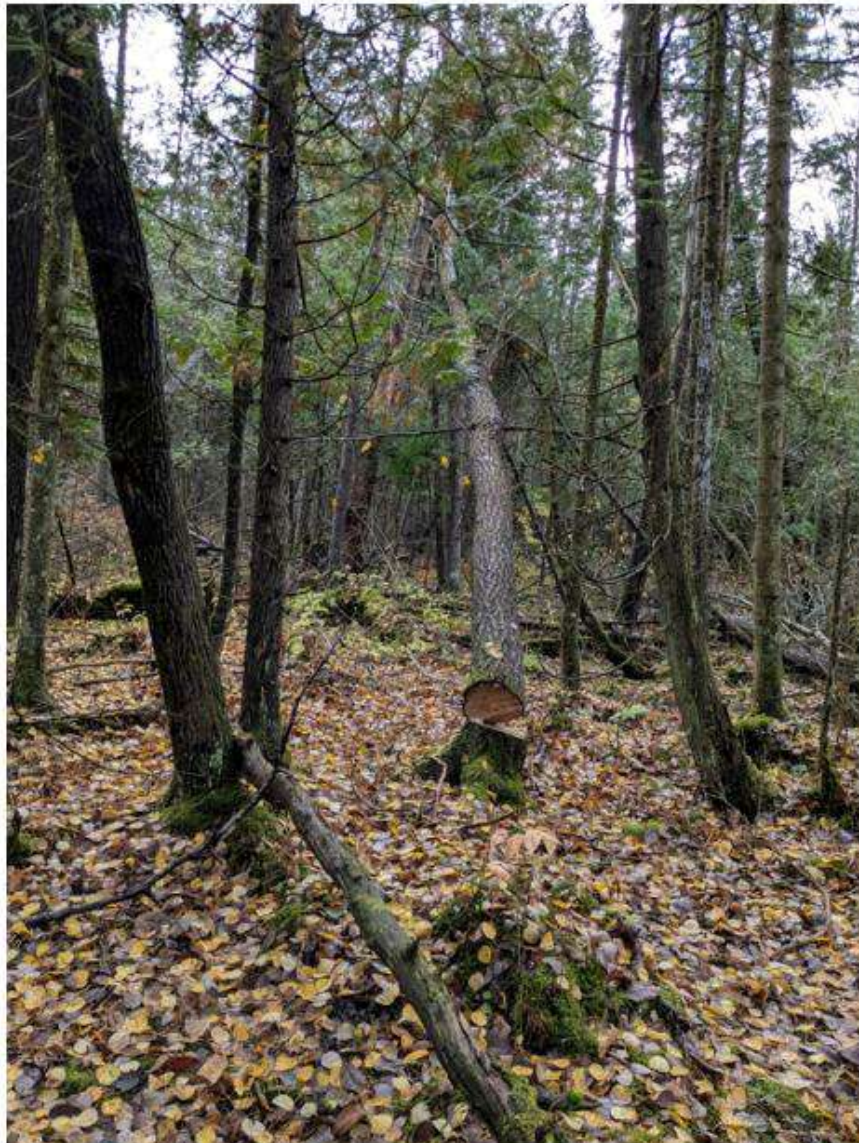
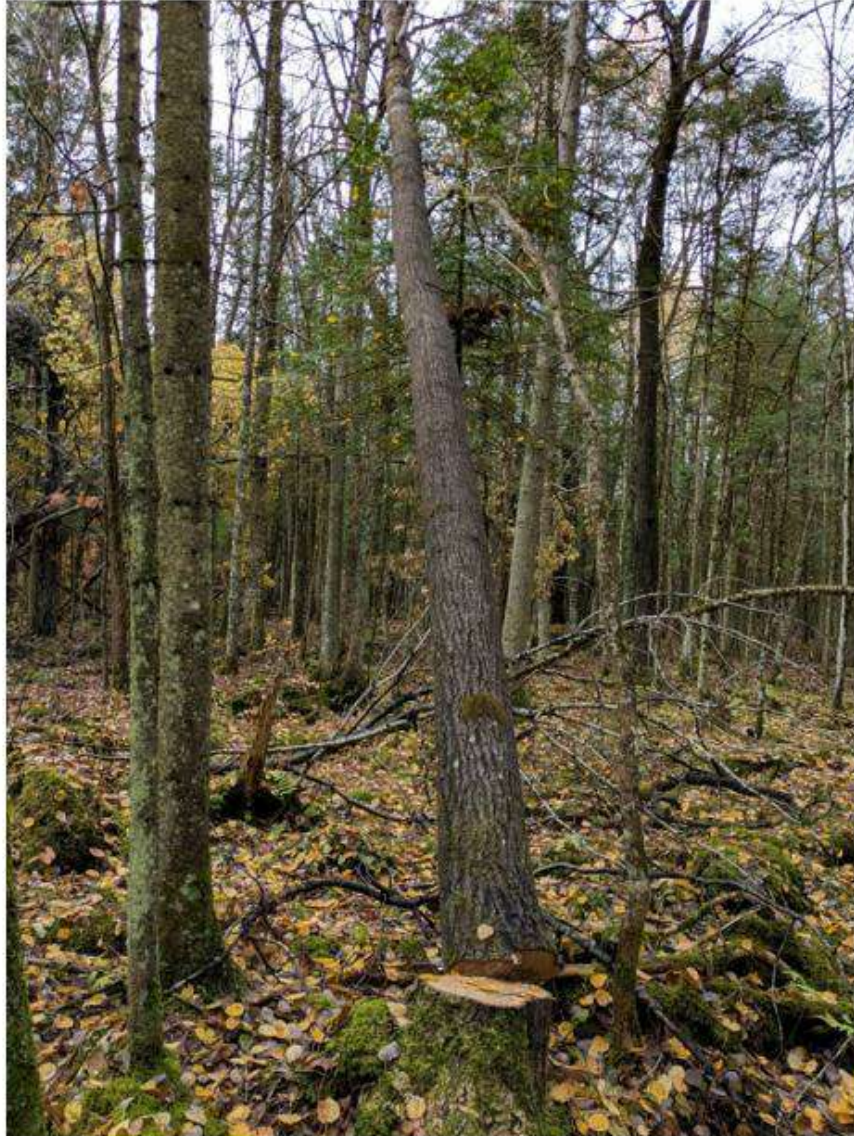
De nombreux arbres abattus, mais encore partiellement debout, sont présents sur le site. L'équipe d'enquête confirme que plusieurs autres arbres étaient dans cette situation lors de leur visite initiale des lieux.

Photo 11 : arbre encroué, source CNESST

Photo 12 : arbre encroué, source CNESST

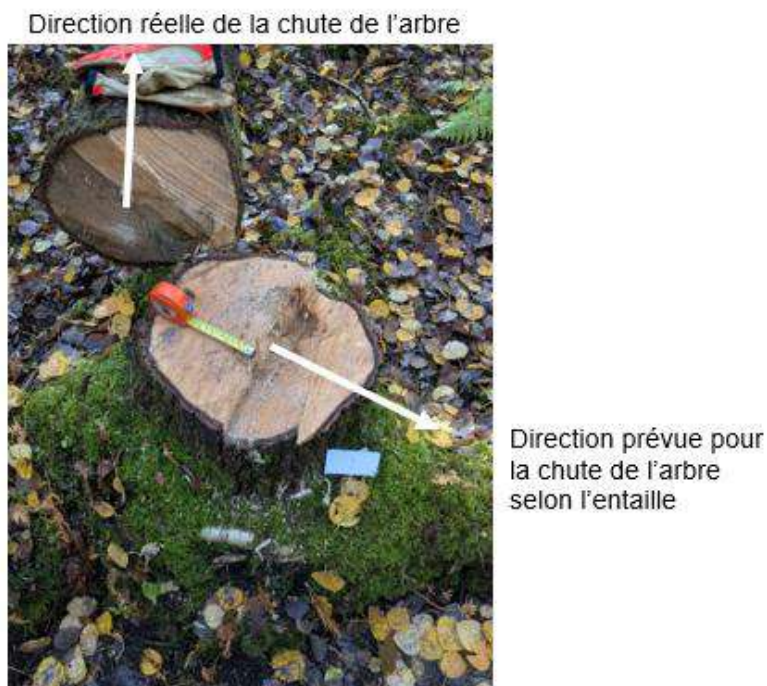
La photo de la souche 1 montre l'arbre abattu qui a frappé le travailleur dans sa chute. La direction de chute de l'arbre ne correspond pas à la direction prévue par le travailleur.

Photo 1 (section) Direction de chute souhaitée et réelle. Source CNESST

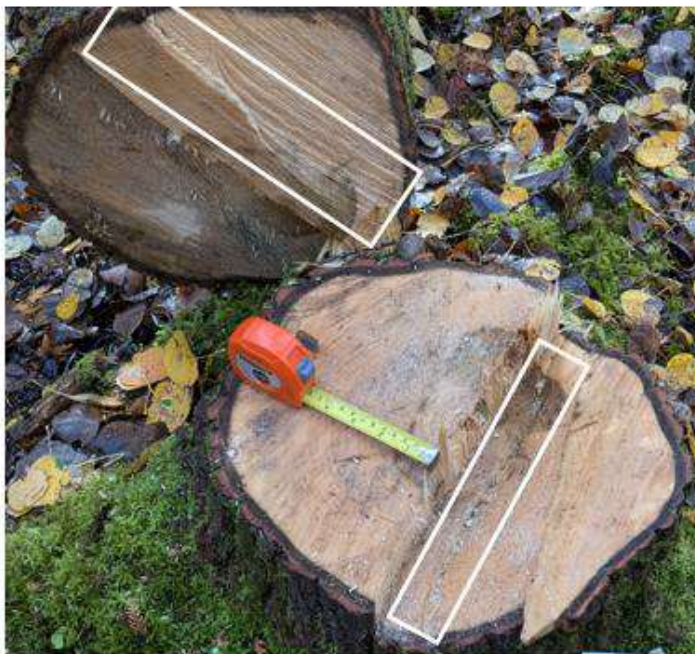
Dans le cas de la souche 1, la profondeur de l'entaille est de 16 cm, ce qui représente légèrement plus du tiers du diamètre de l'arbre, soit 36 cm.

Pour que l'entaille effectuée efficacement son travail, les deux traits de scie qui constituent la constitue (horizontale et oblique), doivent se rejoindre sans dépassement. La littérature indique qu'un dépassement augmente les risques que l'arbre tombe de façon imprévue dans une direction non souhaitée ou qu'il s'immobilise puis s'incline légèrement.

Photo 1 (section) zone de dépassement des traits horizontal et oblique. Source CNESST

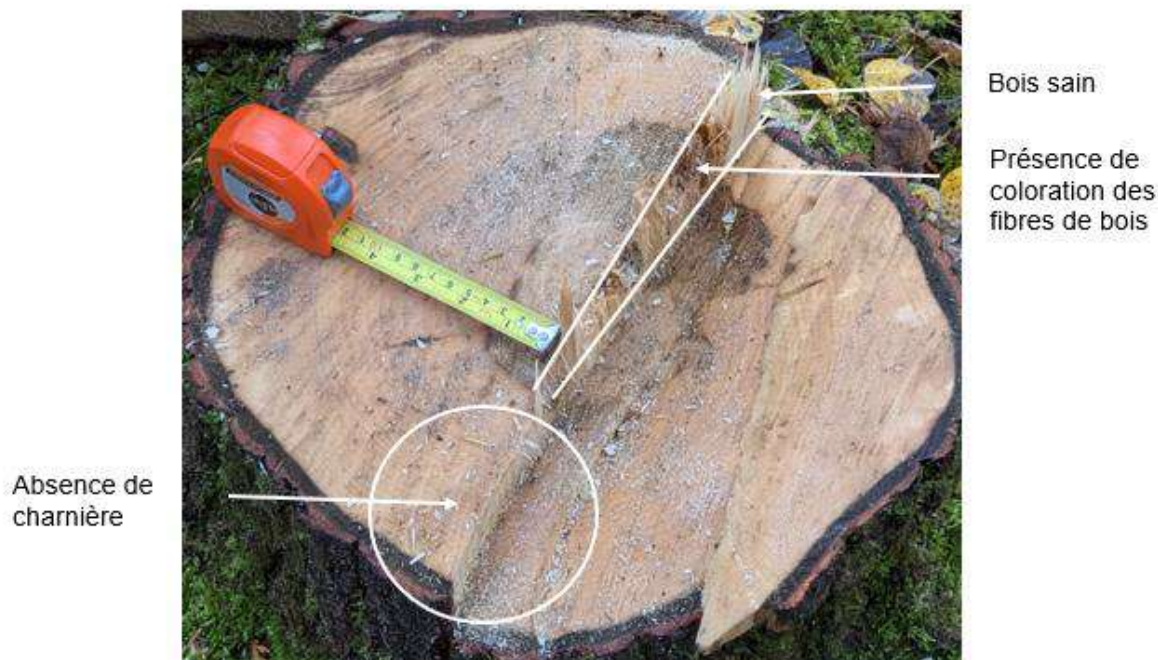
Photo 1 (section) Charnière. Source CNESST

Dans le cas de la souche 1, l'épaisseur de la charnière est de 1,7 cm. La charnière ne couvre pas le diamètre de l'arbre. Lorsque l'arbre entamera sa chute, il pivotera naturellement du côté où il est le plus fortement retenu, du côté où sont présentes des fibres de bois. De plus, on remarque la présence d'une coloration plus foncée dans les fibres de bois. Ceci peut indiquer une altération de la fibre, ce qui peut affaiblir la charnière, avec pour effet d'accentuer l'effet de pivot du côté de la fibre saine, car elle retiendra davantage l'arbre dans sa chute.
