RAPPORT D'ENQUÊTE**EN004490**

**Accident ayant causé le décès d'un camionneur
de l'entreprise Vacuum Drummond inc., survenu le
12 novembre 2025 au 72, rue Queen à Sherbrooke**

Service de la prévention-inspection – Estrie

Date du rapport : 9 juin 2026

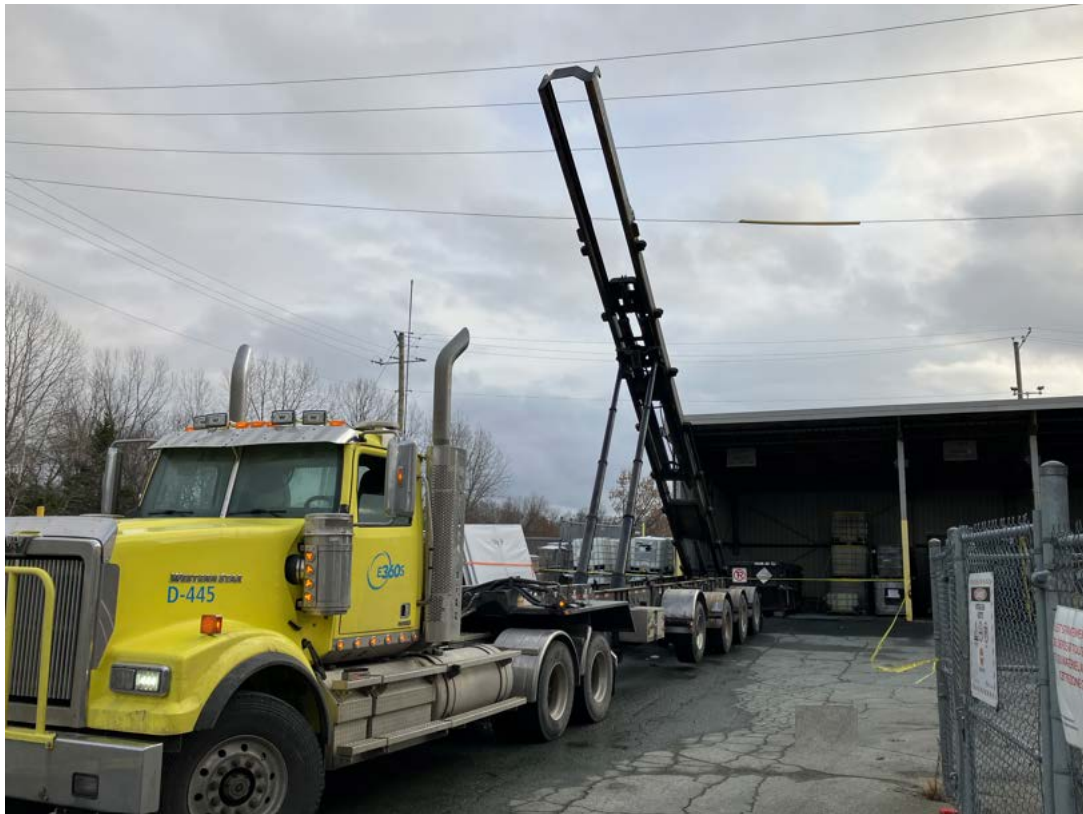
Figure 1 - *Scène de l'accident*

Le 12 novembre 2025, un camionneur de l'entreprise Vacuum Drummond inc., effectue le chargement d'un conteneur ouvert sur un camion semi-remorque à faux-cadre basculant (*roll-off*) sur le terrain appartenant à l'entreprise Technologies de fibres Aikawa (AFT) inc. Lors de la manœuvre du châssis de la semi-remorque, celui-ci entre en contact avec une ligne aérienne de 14 400 V sous-tension du réseau électrique d'Hydro-Québec. Le camionneur subit une décharge électrique.

Le camionneur décède par électrocution.

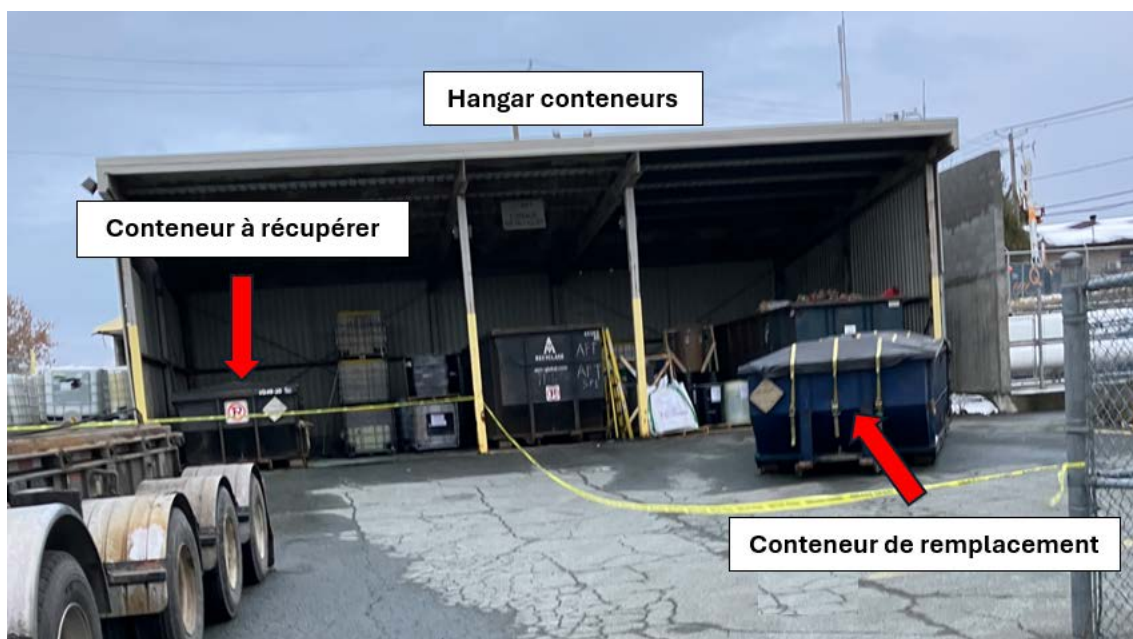
Fig. 3 – *Hangar des conteneurs*

L'accident est survenu à l'arrière de l'établissement au niveau du hangar où trois conteneurs sont disposés (figure 3).

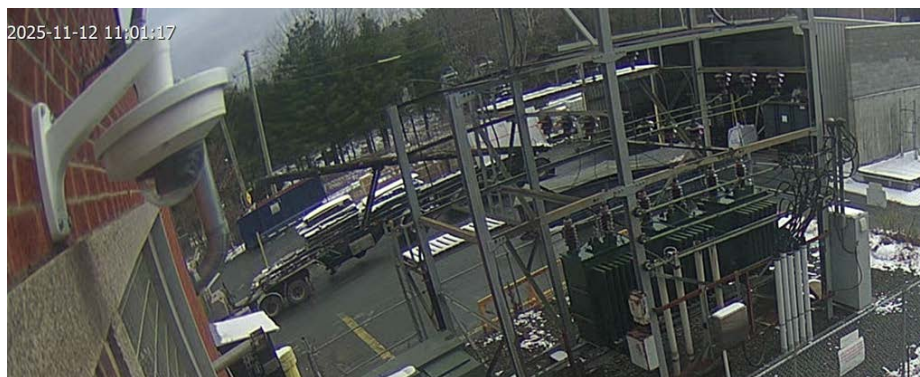
Fig. 6 - *Positionnement de la semi-remorque avant l'accident*
Source : Technologies de fibres Aikawa (AFT) inc.

Vers 11 h 01, selon les observations obtenues par une caméra de surveillance, le camionneur repositionne pour une dernière fois la semi-remorque (figure 6).

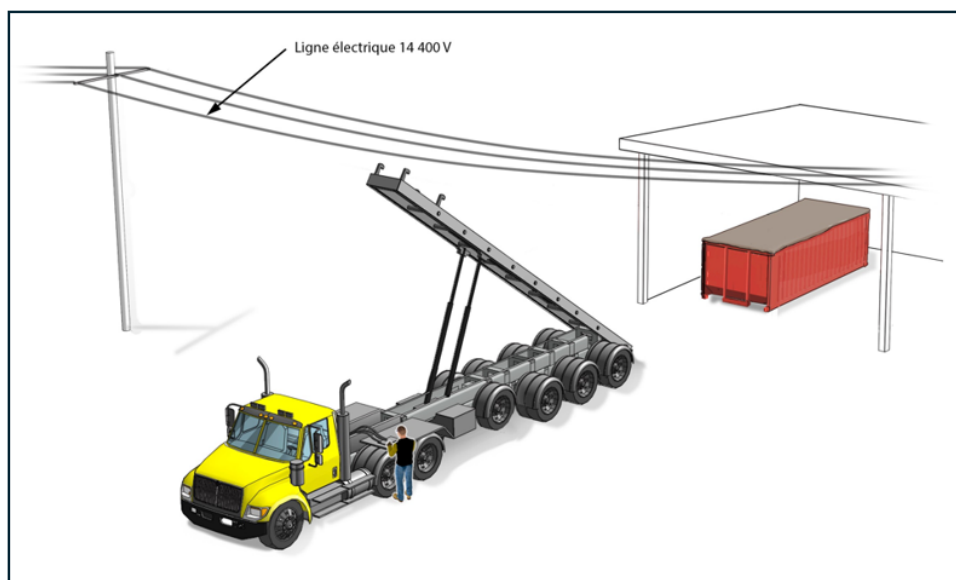
Fig. 7 - *Position du camionneur au moment de l'accident*
Source : CNESST

Vers 11 h 02, le camionneur sort du camion et se positionne aux leviers de commande annexés à la semi-remorque afin de poursuivre la procédure de montée du châssis.

Vers 11 h 03, l'extrémité élevée du châssis de la semi-remorque entre en contact avec une ligne électrique de 14 400 V.

Le camionneur, qui est en contact direct avec la semi-remorque via les leviers de commande, reçoit une décharge électrique et tombe au sol.

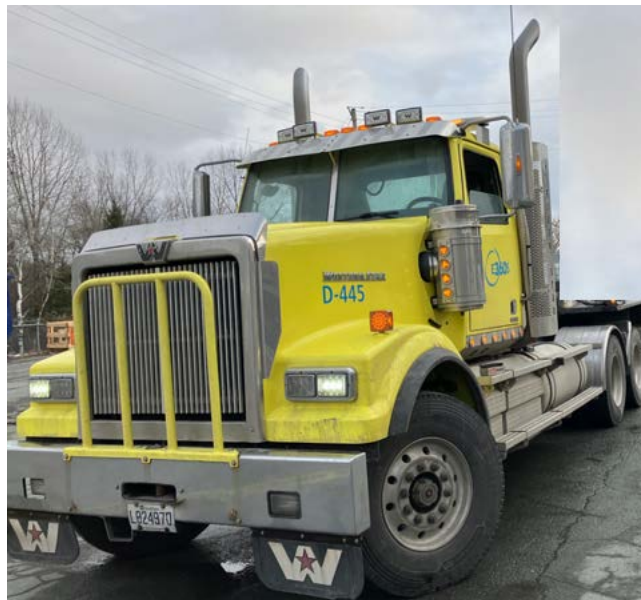
Fig. 8 - Camion

Le camion utilisé lors de l'accident est de marque Western Star, modèle 4900 SF, année de construction 2019 portant le numéro d'identification [REDACTÉ]. Il est immatriculé au Québec L824970. D'après les documents fournis par l'employeur, le 16 janvier 2025, une vérification mécanique annuelle a été effectuée par la SAAQ sur le camion. Aucune défectuosité n'est constatée lors de cette vérification mécanique.

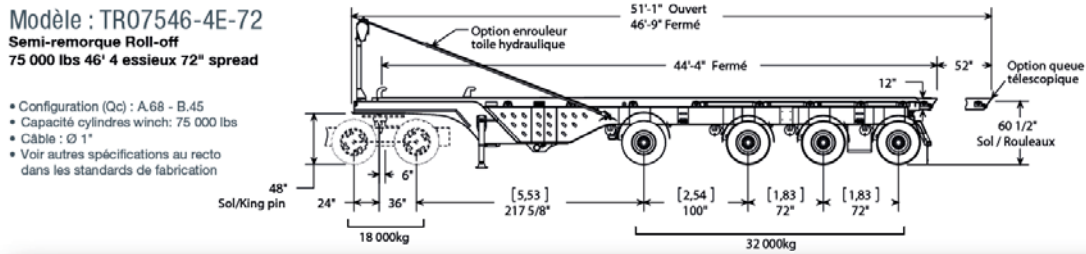
Fig. 9 - Semi-remorque à faux-cadre basculant

La semi-remorque à faux-cadre basculant à quatre essieux, modèle TR07546-4E-72, a été fabriquée en 2022 par l'entreprise Soudure J.M. Chantal inc. (figure 9). Elle porte le numéro d'identification [REDACTÉ] et est immatriculée au Québec RP4452F.

Toujours d'après les documents fournis par l'employeur, le 19 juin 2025, une vérification mécanique annuelle a été effectuée par la SAAQ sur la semi-remorque. Des défectuosités mineures

ont été constatées lors de cette vérification mécanique. Le 23 juin 2025, toutes les déficiences mineures ont été réparées.

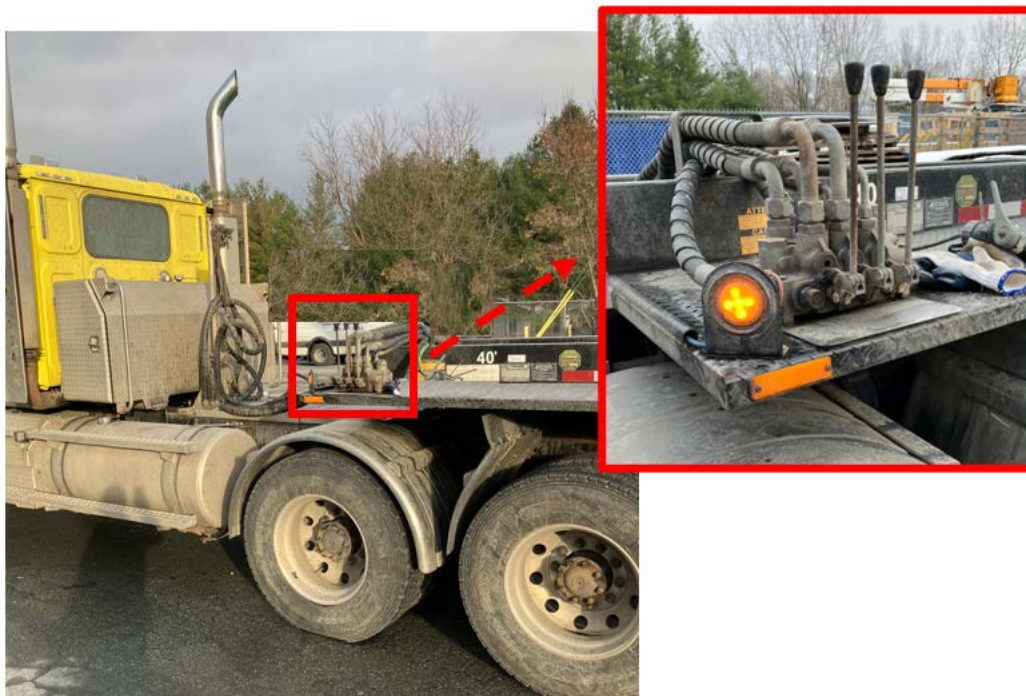
Fig. 10 - Leviers de commande du système hydraulique

Un système de leviers de commande sert à actionner le système hydraulique du châssis de la semi-remorque. Il est situé à l'avant de la semi-remorque du côté conducteur (figure 10). De cette façon, l'opérateur de la plateforme peut l'actionner de façon sécuritaire en ayant une bonne visibilité de son environnement de travail.

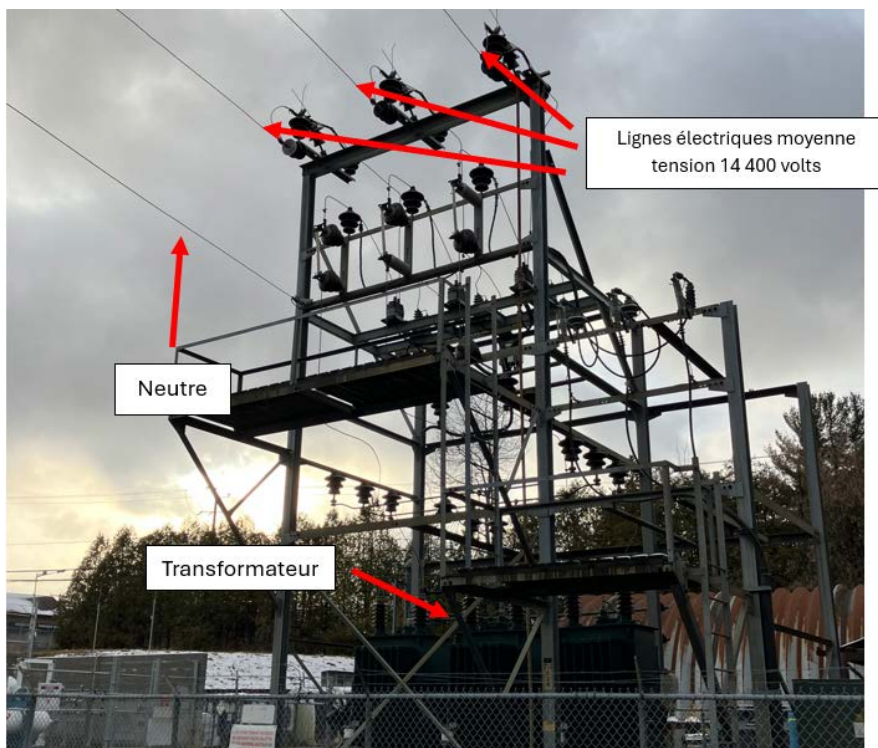
Fig. 15 - Entrée électrique de moyenne tension et transformateur
Source: CNESST

La figure 15 montre l'entrée électrique moyenne tension chez Technologies de fibres Aikawa (AFT) inc. Sous la structure se trouve le transformateur qui convertit la moyenne tension en basse tension.

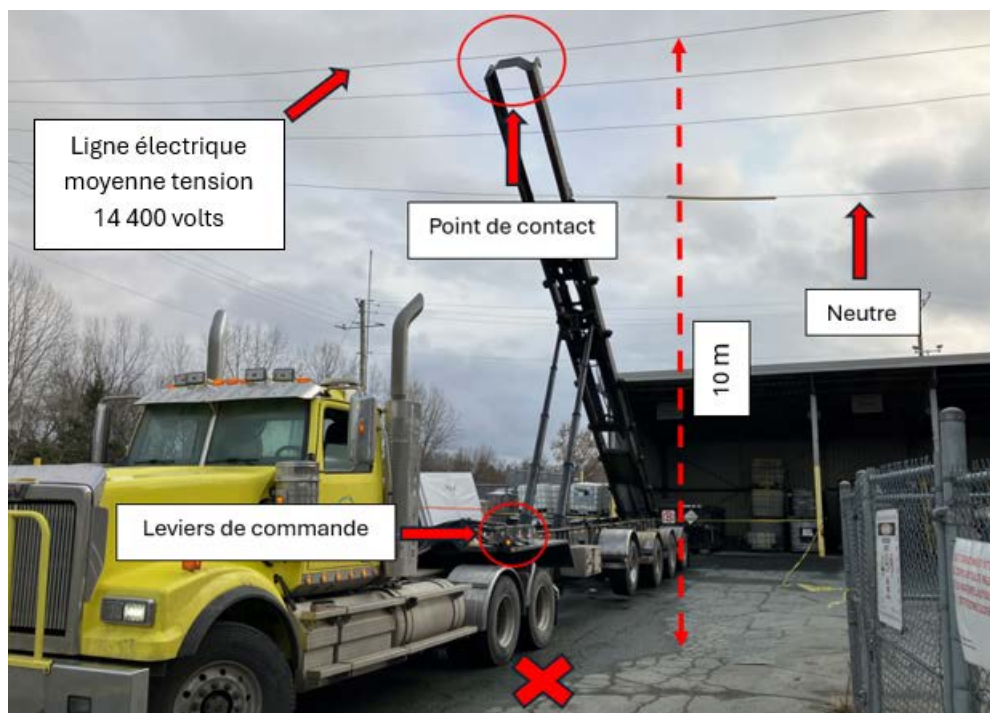
Fig. 16 - Position du camion et de la semi-remorque sous les lignes électriques
Source: CNESST

Le réseau de distribution qui a été touché par le châssis de la semi-remorque est un réseau triphasé. Cette section du réseau est exploitée à une tension 25 000 V phase-phase et 14 400 V phase-terre. Il s'agit d'un réseau de distribution de moyenne tension dont les fils non isolés sont situés à une hauteur d'environ 10 m par rapport au sol.

Les figures 16 et 17, montrent la position du camion et de la semi-remorque sous les lignes électriques de moyenne tension.
