RAPPORT D'ENQUÊTE**EN004491**

**Accident ayant causé la mort d'un travailleur
de l'entreprise Industries Leco inc., survenu le 6 octobre 2025,
au 3235, rue Sartelon à Montréal**

Service de la prévention-inspection de Montréal

Date du rapport : 29 avril 2026

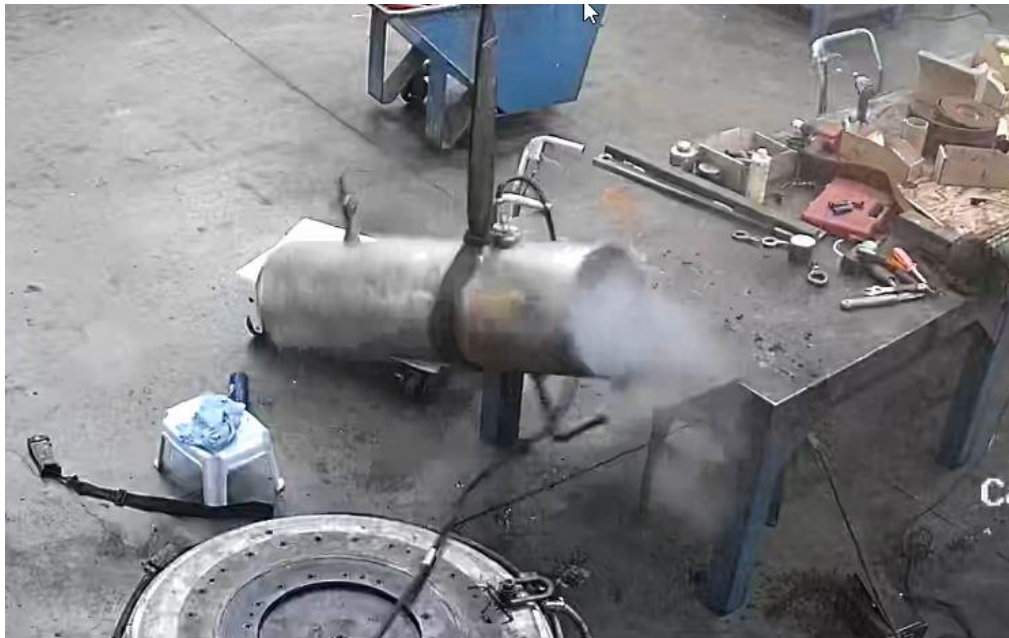
Alors que le chef d'équipe observe de près la base du réservoir pour détecter une fuite éventuelle, celui-ci éclate et le projette violemment au sol.

Figure 1 - Éclatement du réservoir

Le 6 octobre 2025, la CNESST ordonne la suspension des travaux de soudage sur les réservoirs. Cette décision est inscrite dans le rapport d'intervention RAP9124389.

Le 8 octobre 2025, la CNESST interdit l'utilisation du réservoir éclaté et de la machine à souder ayant servi lors de l'accident. Ces décisions sont inscrites dans le rapport d'intervention RAP1530333.

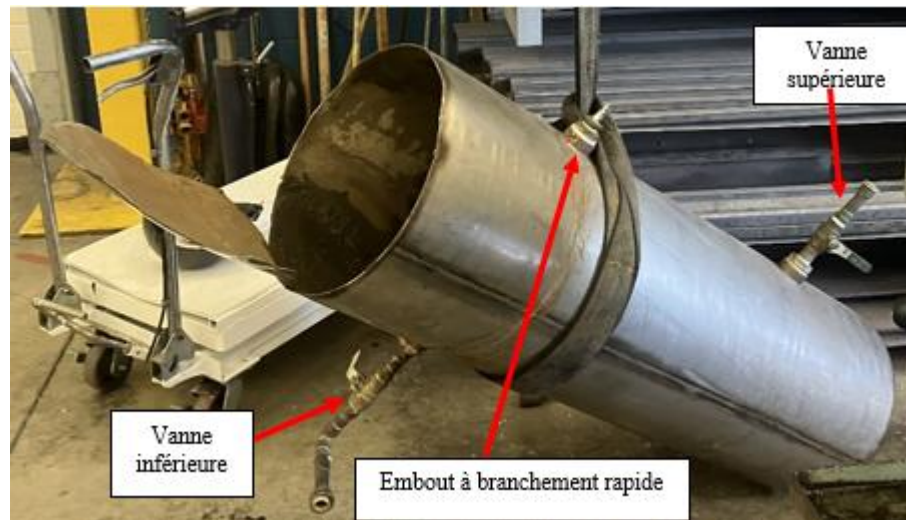
Le réservoir en cause est de forme cylindrique. Il mesure 125 cm de longueur et 40 cm de diamètre. Il est fabriqué en acier inoxydable d'une épaisseur de 2,63 mm avec des bases convexes.

Dans les moments précédant l'accident, le manomètre est remplacé par un embout à branchement rapide permettant de connecter un tuyau d'air comprimé pour l'essai d'étanchéité. L'embout utilisé est un raccord mâle à branchement rapide, qui ne comporte pas de mécanisme d'obturation. Lorsque le tuyau est retiré, l'air peut donc s'échapper librement par cet embout.

Fig. 5 - Réservoir d'eau éclaté
Source : CNESST

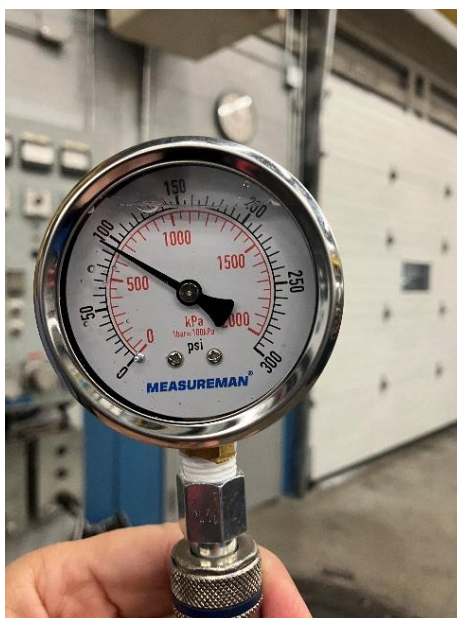
Le 24 octobre 2025, le manomètre du grand réservoir indique 104 psi. La pression d'air à la sortie du tuyau utilisé pour l'essai d'étanchéité est mesurée à 95 psi, à l'aide d'un manomètre industriel neuf de marque Measureman, d'une capacité de 300 psi.

Fig. 9 - *Mesure de la pression à la sortie du tuyau d'air comprimé*
Source : CNESST

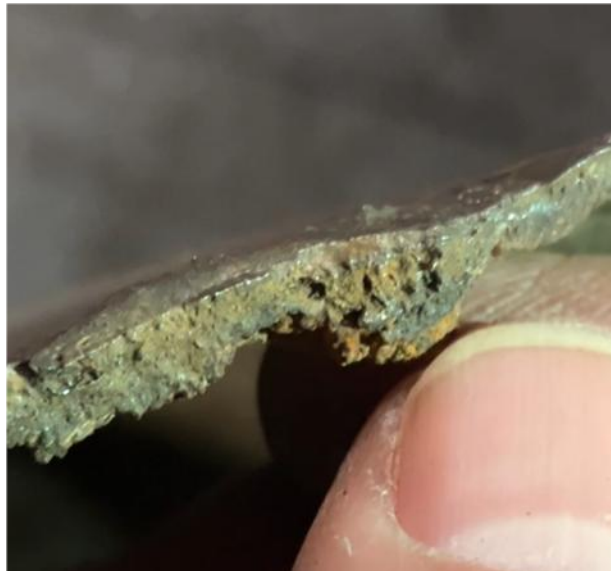
Sur certaines soudures de réparation, la pénétration de la soudure est passée au travers de l'épaisseur du joint à souder. Le réservoir n'ayant pas été purgé de gaz inerte, il y a présence d'accumulation de rochage du côté intérieur du réservoir.

Fig. 7 - Réservoir, rochage d'une soudure de réparation

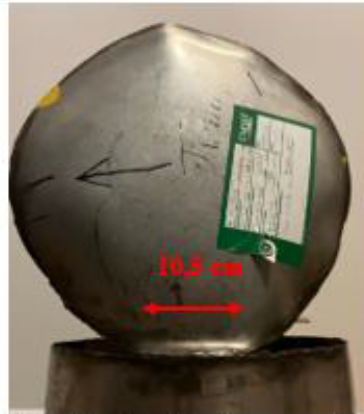
La soudure de circonférence du couvercle du réservoir est d'environ 125,7 cm. Il y a au moins quatre sites de réparation, dont la longueur varie entre 3 cm à 20 cm. La partie dont la soudure a résisté représente une section réparée d'une longueur de 10,5 cm.

Fig. 2 – *Soudure du couvercle ayant résisté*
Source : CNESST

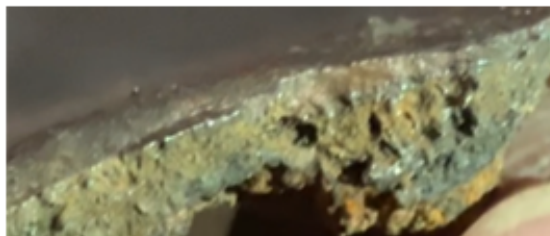
grise et poreuse qui diminue la résistance du joint de soudure. Afin d'éviter cette situation, lorsqu'une pleine pénétration est nécessaire, il faut purger le côté opposé avec un gaz inerte.

Fig. 5 - Exemple de « rochage »
(observé sur une soudure du réservoir)
Source : CNESST

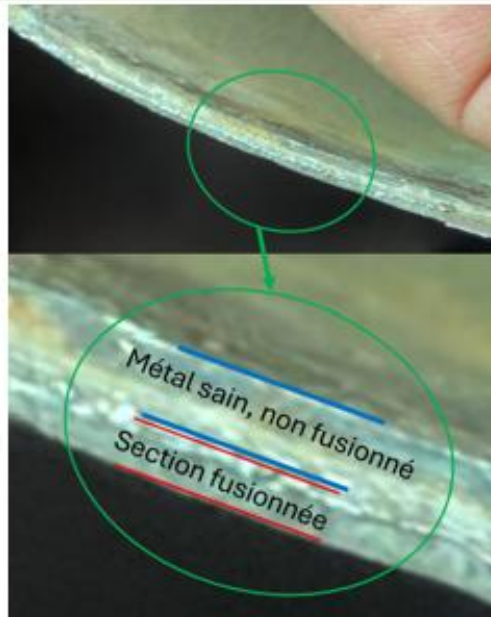
- *La soudure d'origine montre une pénétration (fusion) égale à environ 30 % de l'épaisseur du matériau de base. Ce type de soudure présente une faiblesse par rapport au matériau de base utilisé pour le réservoir.*
- *Plusieurs soudures de réparations sont présentes. Ces soudures contiennent plusieurs défauts de soudage, la présence de rochage du côté intérieur au réservoir et un affaissement à la surface de la soudure. Ces défauts diminuent la résistance de la soudure.*

Fig. 6 - Soudure d'origine du réservoir
Source : CNESST

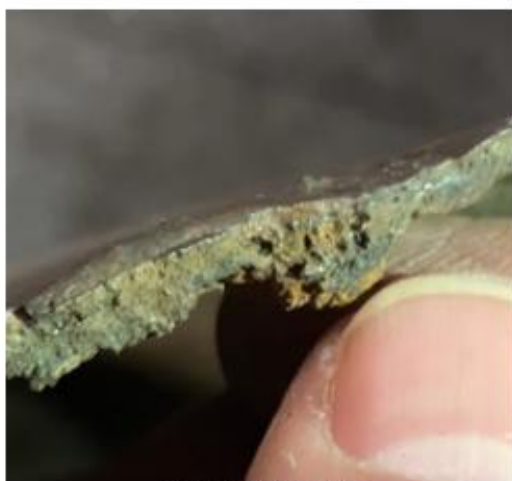
Sur certaines soudures de réparation, la pénétration de la soudure est passée au travers de l'épaisseur du joint à souder. Le réservoir n'ayant pas été purgé de gaz inerte, il y a présence d'accumulation de rochage du côté intérieur du réservoir.

Fig. 7 - Réservoir,
rochage d'une soudure de réparation
Source : CNESST

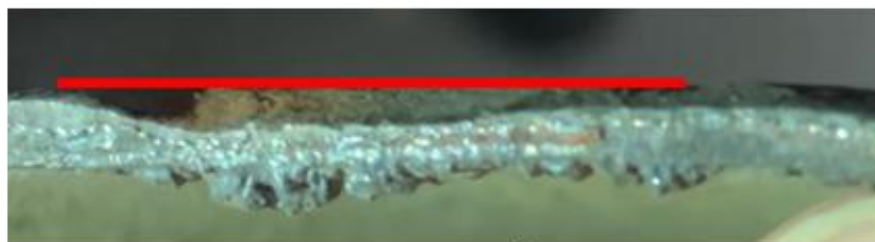
En plus de la présence de rochage, nous pouvons constater un affaissement à la surface de la soudure. Cette situation est causée par le bain de fusion s'étant affaissé vers l'intérieur de la paroi, et à l'absence d'ajout de métal d'apport du côté soudage. Cette diminution du métal de base vient affaiblir la résistance du joint de soudure.

Fig. 8 - Soudure du réservoir.
Affaissement de la soudure, diminution de l'épaisseur du métal de base
Source : CNESST

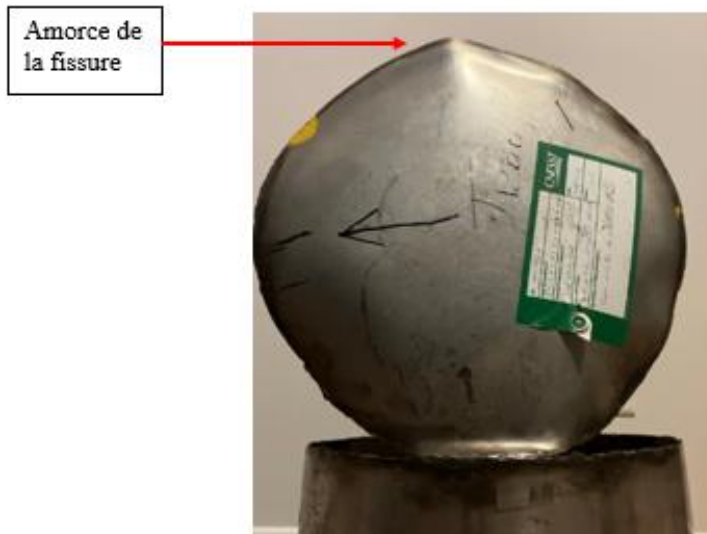
À un endroit précis du couvercle, nous pouvons observer une zone de déformation prononcée. Le site de cette déformation pourrait représenter l'amorce de la fissure. À cet endroit, le joint de soudure est d'origine, il n'y a pas de trace qu'une réparation a été effectuée.

Fig. 9 – Zone de déformation
Source : CNESST
