**RAPPORT D'ENQUÊTE****EN004497**

**Accident ayant causé la mort d'un travailleur de l'entreprise  
9276-3382 Québec inc. (Installation MB)  
survenu le 13 novembre 2025  
sur un chantier situé au 1001 rue Lenoir à Montréal,  
arrondissement le Sud-Ouest.**

**Service de la prévention-inspection de Montréal - Construction**

**Date du rapport : 9 septembre 2026**

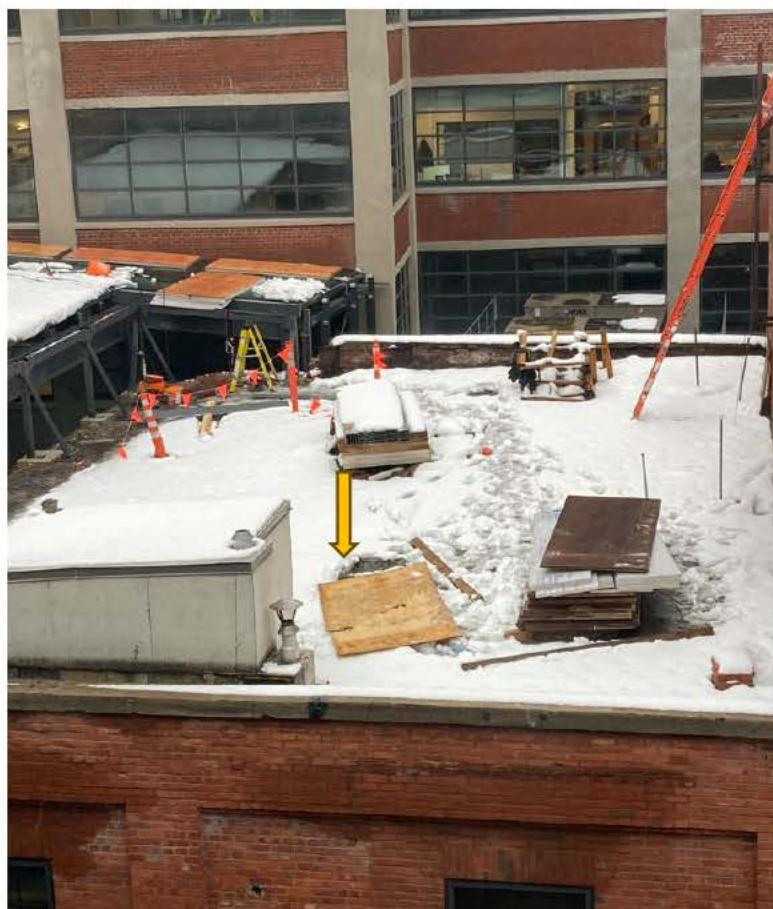
Figure 1 - *Lieu de l'accident*

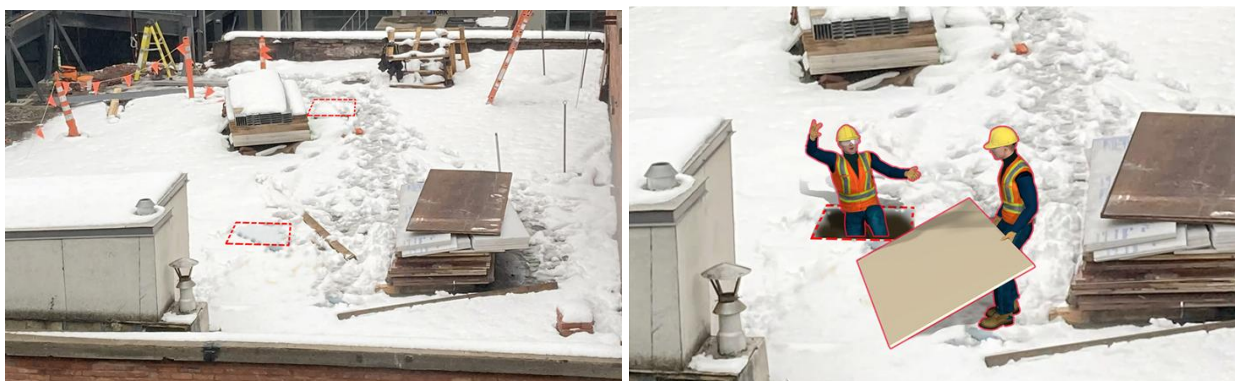
Vers 9 h 40, alors qu'il déplace un panneau de contreplaqué en compagnie de la personne en autorité, le travailleur accidenté recule et met les pieds sur un isolant de type polyuréthane rigide obturant une ouverture d'environ 48 cm par 48 cm. L'isolant cède sous son poids, l'entraînant dans une chute d'environ 8,7 m. Il atterrit à l'intérieur de la chaufferie, sur un sol en béton.

Fig. 5 - Position des ouvertures et illustration de l'événement

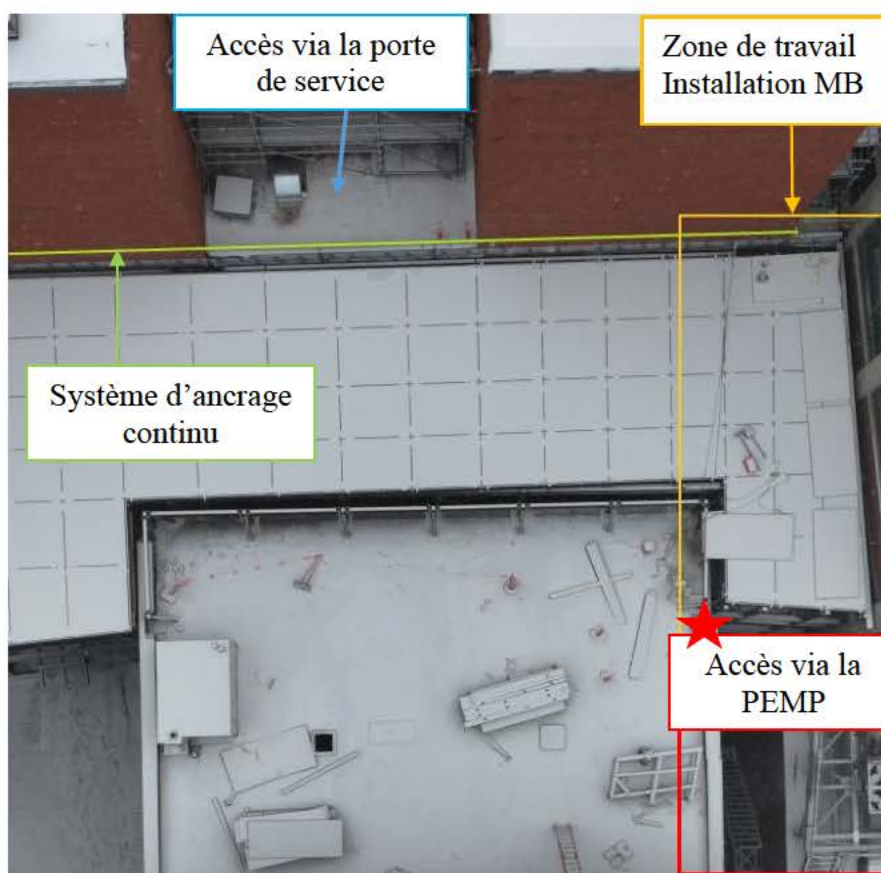
L'accès à cette toiture s'effectuait auparavant à partir d'une tour d'escalier provisoire. Toutefois, cette installation a été démantelée le 3 novembre 2025 par un sous-traitant, à la demande du maître d'œuvre, en raison du début des travaux de génie civil devant être réalisés au pied de l'immeuble. Au moment de l'accident, il n'y a aucun moyen d'accès aménagé.

Le jour de l'accident, la personne en autorité et le travailleur n'empruntent pas cette voie d'accès. Selon les informations recueillies, des travaux réalisés par un autre sous-traitant dans ce secteur en compliquent l'utilisation. Par ailleurs, des matériaux requis pour les travaux doivent être acheminés jusqu'à la verrière, et leur transport par les escaliers est jugé plus difficile. À ces contraintes s'ajoute une chute de neige survenue dans les jours précédant l'accident, laquelle entraîne une accumulation de neige sur la verrière. Cette situation rend la surface de verre plus glissante et augmente le temps requis pour se rendre à la zone de travail. La personne en autorité et le travailleur accèdent donc à la toiture basse de la chaufferie à l'aide d'une plateforme élévatrice mobile de personnel (PEMP) multidirectionnelle. Une fois élevés depuis le sol, ils effectuent un transfert vers la toiture de la chaufferie, puis se déplacent à pied jusqu'à la verrière pour y accéder à l'aide d'un escabeau. Cette méthode leur permet également d'acheminer une partie des matériaux et des équipements requis pour les travaux prévus cette journée-là.

Fig. 6 - Accès à la zone de travail  
Source : CNESST

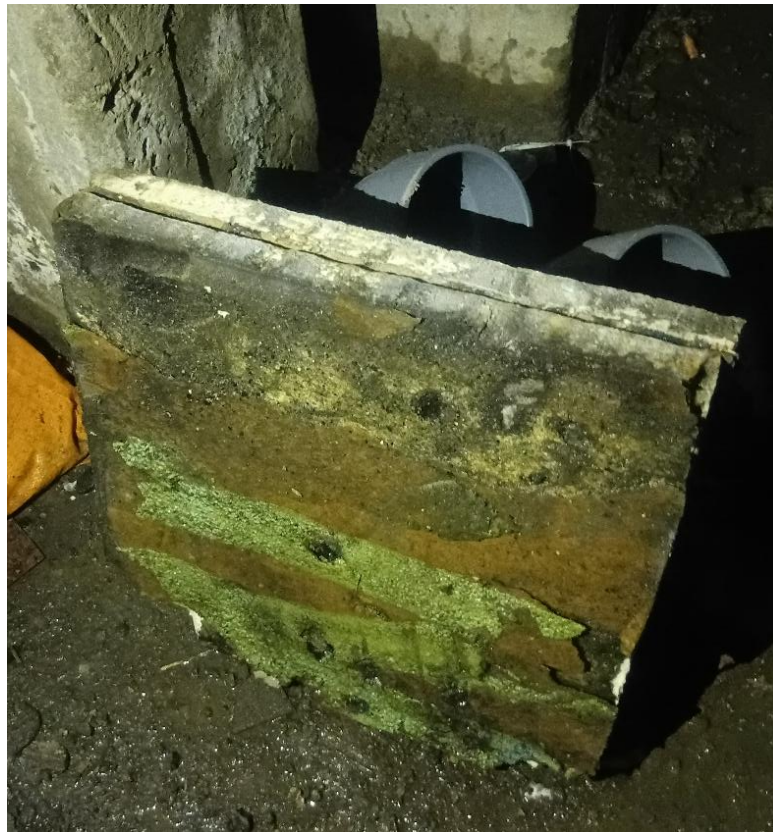
Deux saillies de forme carrées sont présentes dans la toiture basse de la chaufferie, soit une du côté est et une du côté ouest. Celles-ci sont en fait des ouvertures d'environ 48 cm par 48 cm, ceinturées de rebords en béton. Au moment de l'accident, ces ouvertures sont obturées au moyen de panneaux isolants de type polyuréthane rigide.

*Fig. 7 - Panneau isolant qui obturait l'ouverture,  
retrouvé à l'intérieur de la chaufferie après l'accident*  
Source : CNESST

Des marques compatibles avec ces vérifications sont d'ailleurs visibles sur le panneau d'isolant récupéré à l'intérieur de la chaufferie après l'accident.

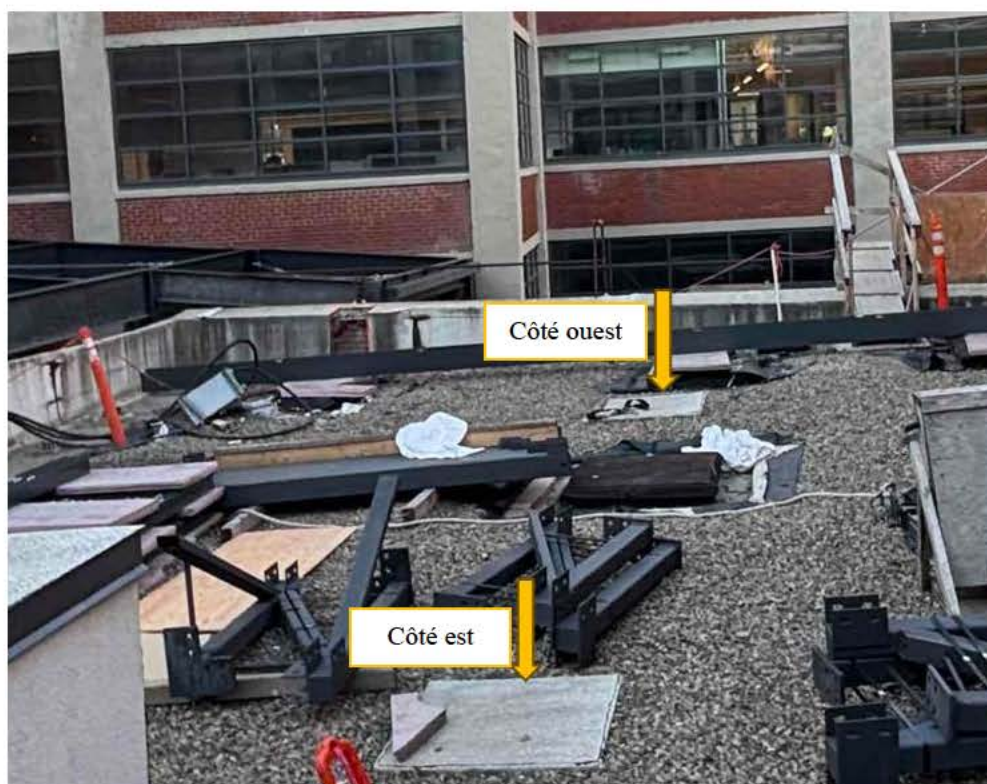
La toiture basse de la chaufferie est constituée d'une dalle structurale en béton sur laquelle était installé un système d'étanchéité multicouche, recouvert d'une finition en gravier. Selon les témoignages recueillis, les ouvertures, obturées à l'aide d'isolant rigide, étaient initialement recouvertes d'un morceau de bois, sur lequel reposait le système d'étanchéité. La surface correspondant à ces ouvertures était visible (membrane blanche) à travers le gravier qui l'entourait (voir figure 8).

Fig. 8 - Toiture basse avant les travaux de démolition – ouvertures recouvertes d'un morceau de bois et d'une membrane

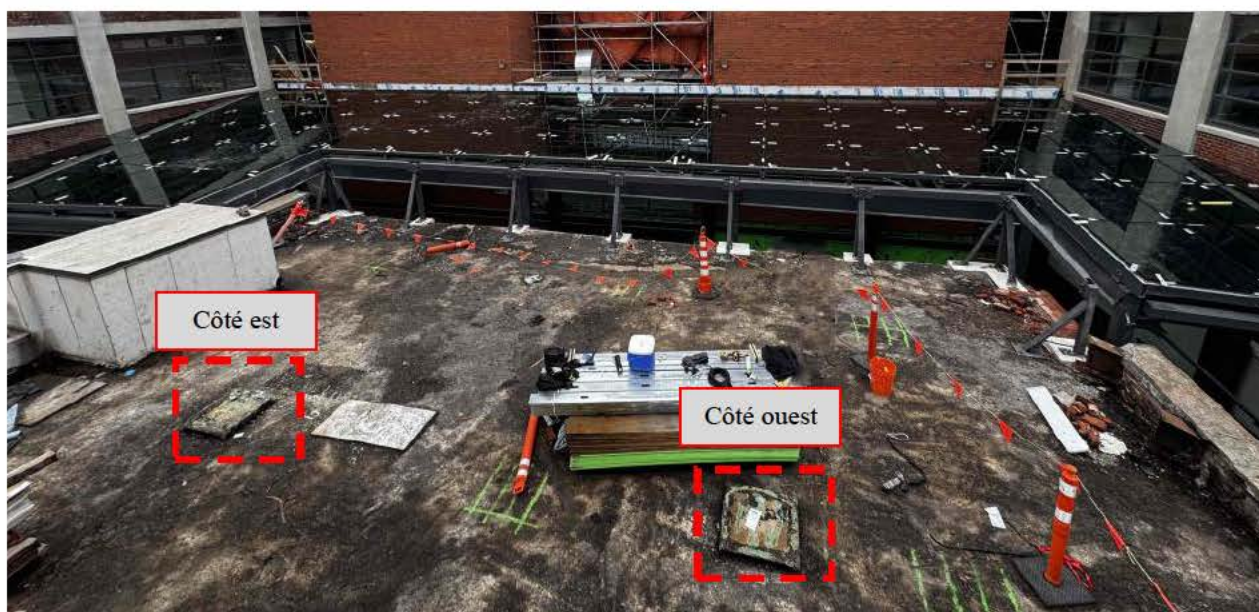
À la mi-octobre 2025, une équipe de l'entreprise Groupe Pentagone, composée d'environ huit travailleurs et d'un contremaître, a procédé à la démolition du système d'étanchéité de la toiture. Les morceaux de bois qui recouvraient les ouvertures ont été retirés lors de ces travaux, exposant ainsi l'isolant rigide (voir figure 9).

Selon les déclarations obtenues, les travailleurs pensaient qu'il s'agissait de bases en béton et donc aucune mesure de protection n'a été mise en place. Des travailleurs ont également indiqué avoir marché sur les isolants dans le mois précédent l'accident, expliquant qu'ils étaient inconscients du danger présent.

Fig.9 - *État de la toiture suivant les travaux de démolition*  
Source : Installation MB, modifiée par CNESST

L'état des ouvertures résulte des travaux de démolition du système de toiture réalisés au cours du mois précédent l'accident, lors desquels les morceaux de bois recouvrant initialement les ouvertures ont été retirés.

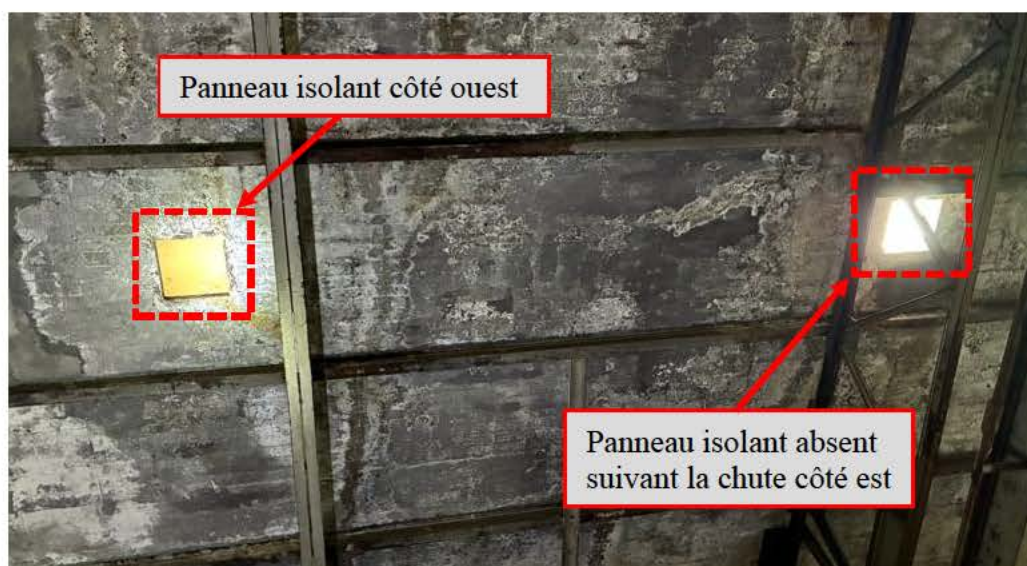
Depuis l'intérieur de la chaufferie, il est possible d'observer deux formes carrées présentant une apparence distincte dans la dalle de la toiture basse. À ces emplacements, il est constaté que le matériau en place ne présente pas la même épaisseur que celle observée dans le reste de la dalle de toiture (voir figure 10).

Après l'accident, on constate l'ouverture du côté ouest toujours obturée par ce qui s'avère être un panneau isolant.

Fig.10 - *Vue des ouvertures via l'intérieur de la chaufferie*  
Source : CNESST

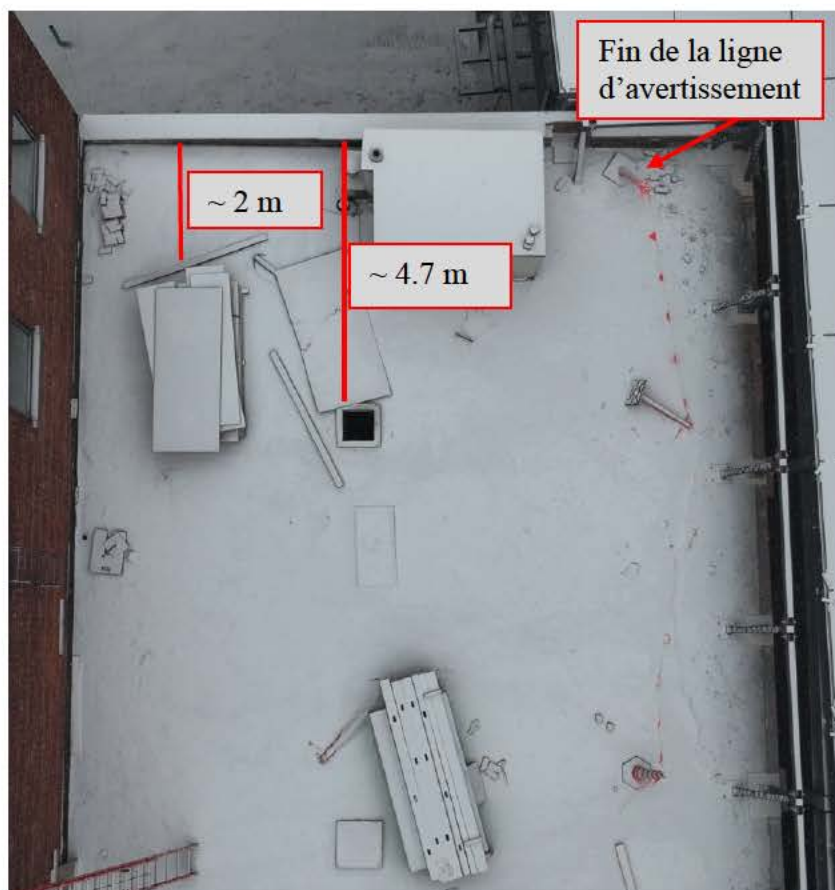
Aucun garde-corps n'est installé au pourtour du toit de la chaufferie au moment de l'accident. Une ligne d'avertissement est présente, mais elle n'est pas continue et ne délimite pas l'ensemble du périmètre de l'aire de travail. De plus, l'un des potelets supportant la ligne s'est renversé, entraînant l'affaissement au sol de deux sections de celle-ci.

Les mesures effectuées sur les lieux démontrent que l'ouverture dans laquelle le travailleur a fait une chute est située à environ 4,7 m de la bordure du toit, soit à l'intérieur de la zone partiellement délimitée par une ligne d'avertissement. La pile de matériaux se trouve quant à elle à une distance d'environ 2 m de cette même bordure, dans le secteur où la ligne d'avertissement n'est pas présente.

Fig.11 - Aménagement du toit bas de la chaufferie
