RAPPORT D'ENQUÊTE

Accident mortel survenu à un travailleur de l'entreprise Allinov inc. le 27 octobre 2016 au 2333, rue St-Césaire à Marieville

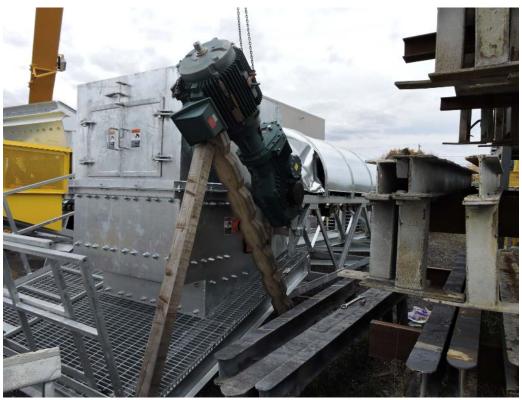
Photo 1 : Scène de l'accident à l'arrivée de la CNESST Source : CNESST

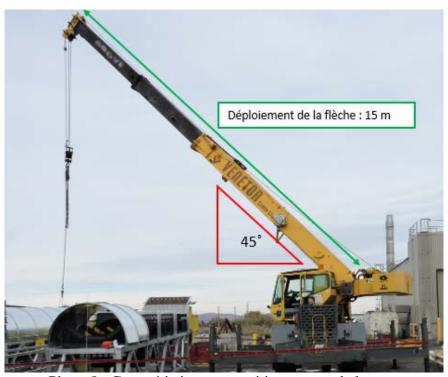
Photo 8 : Caractéristiques et positionnement de la grue Source : CNESST
