**EN004145**

# **RAPPORT D'ENQUÊTE**

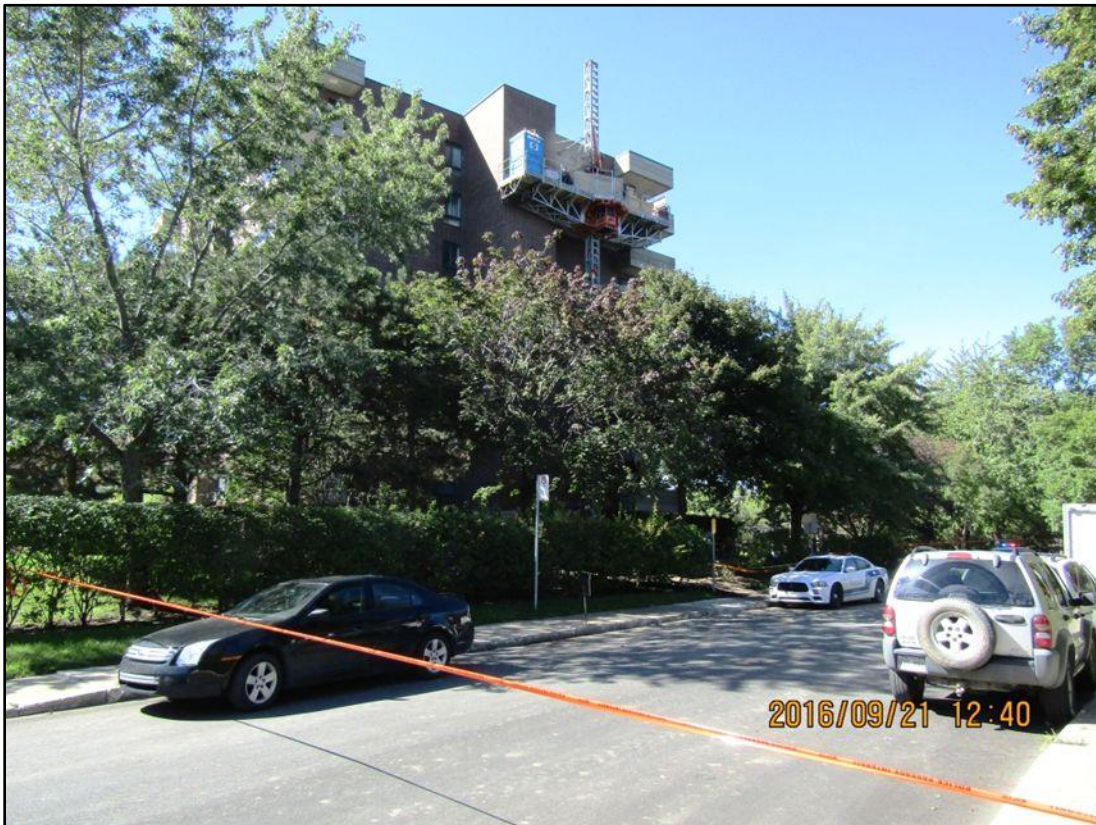
**Photo 1:** Lieu de l'accident vu depuis la rue Wilson, secteur de L'Île-des-Sœurs de l'arrondissement de Verdun, à Montréal. (Source : CNESST)

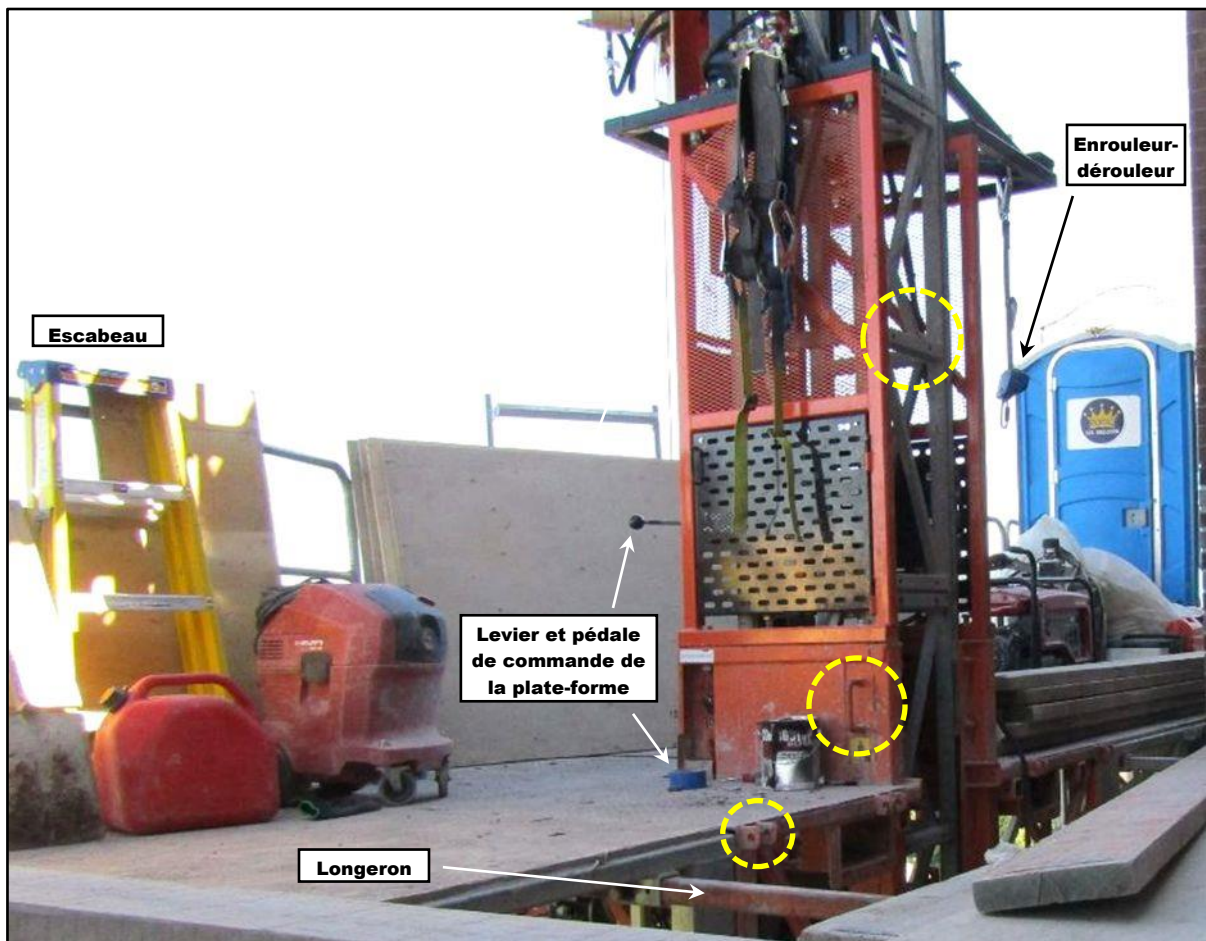
**Photo 8 :** Exemples de points d'attache sur la plate-forme de travail (identifiés par des cercles au trait tireté jaune). (Source : CNESST)
