RAPPORT D'ENQUÊTE

**Accident mortel survenu à un travailleur
le 11 juin 2017 à l'entreprise Les Serres Lefort inc. située au
644, 3^e Rang à Sainte-Clotilde-de-Châteauguay**

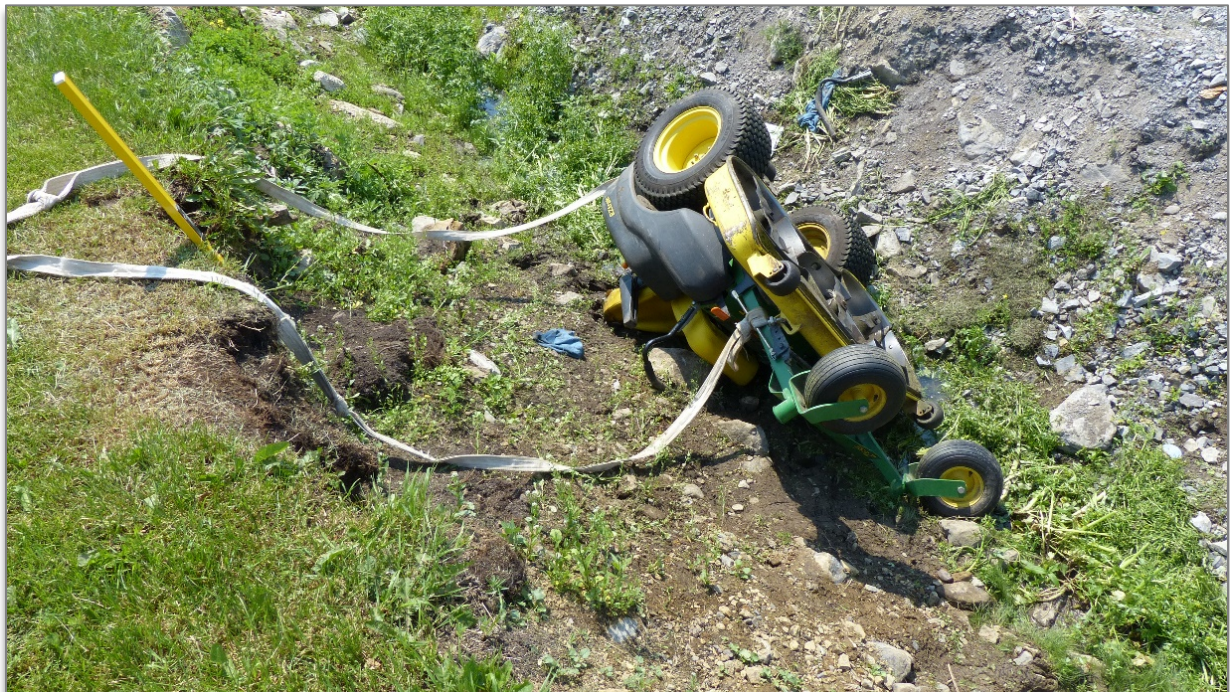
Photo 1 : Scène de l'accident à l'arrivée de la CNESST
Source : CNESST
