**EN004165**

# **RAPPORT D'ENQUÊTE**

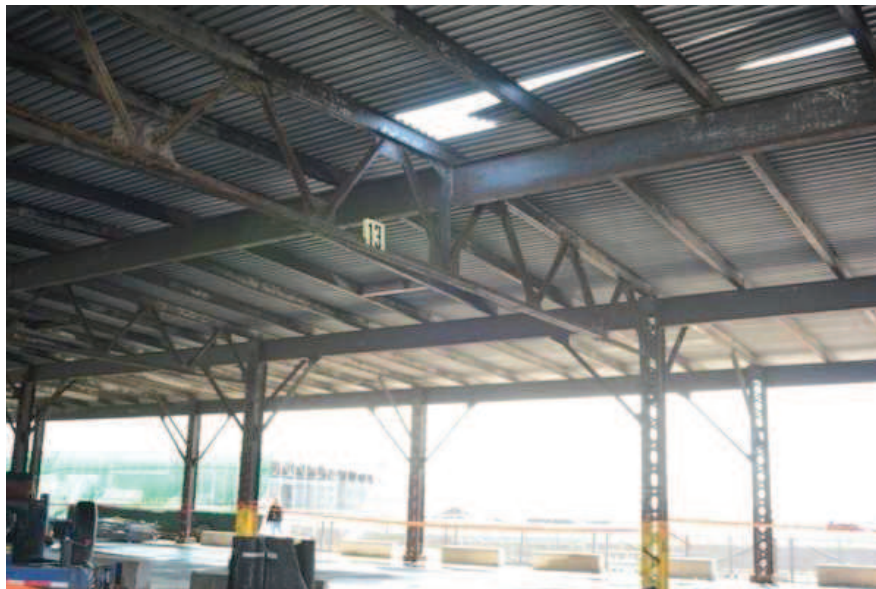
**Photo 1 : Position du platelage métallique après l'accident (source : CNESST)**
