RAPPORT D'ENQUÊTE

**Accident mortel survenu le 23 novembre 2017 à un travailleur
de l'entreprise G.D.S. Valoribois inc.
située au 80, rue du Parc Industriel à Matane**

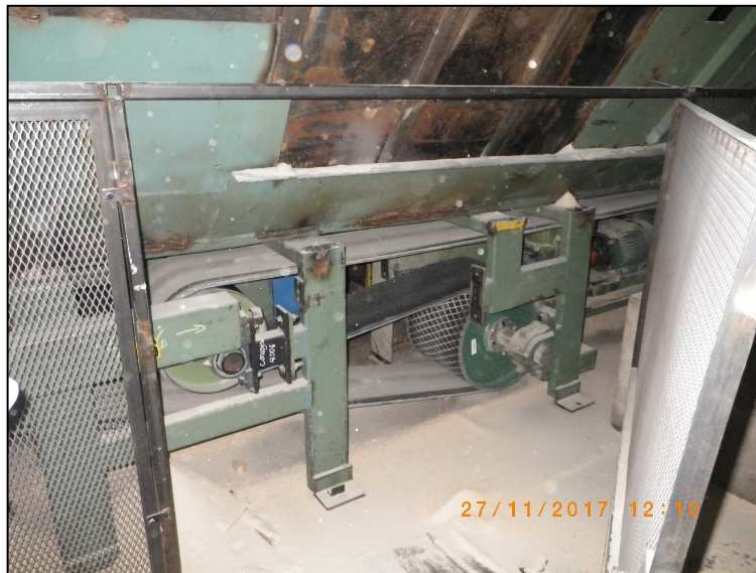
Photo 1. Convoyeur 4006 - Lieu de l'accident, photo prise après l'accident (Source : CNESST)

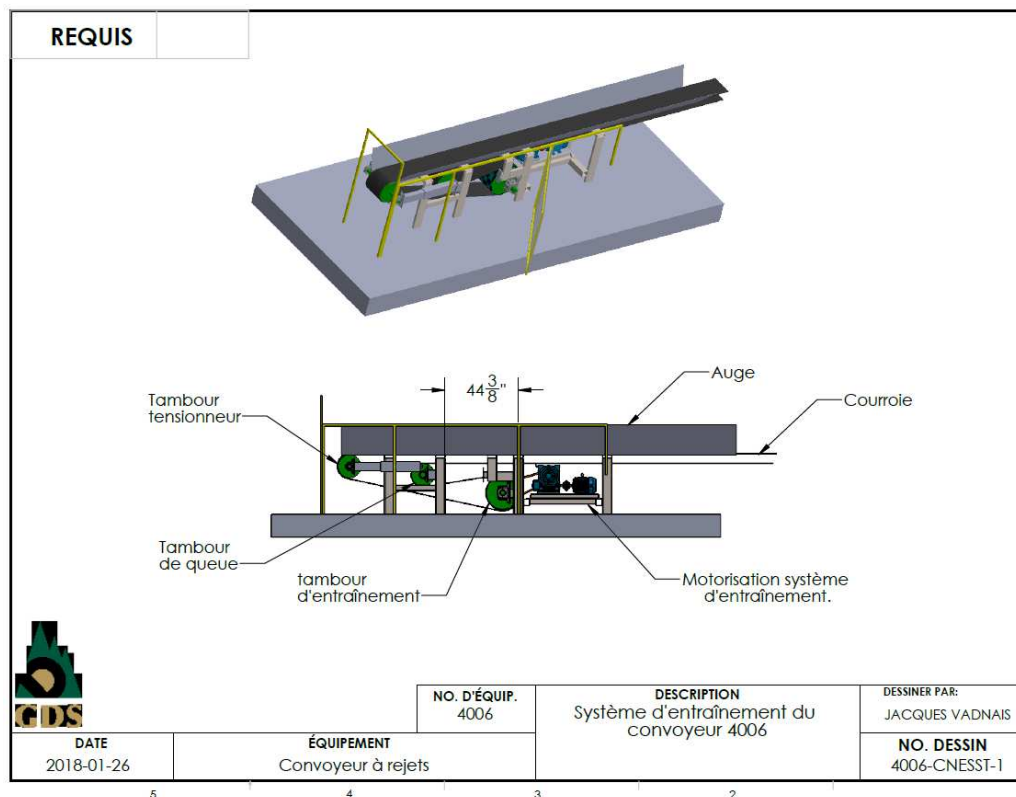
Dessin 1. Plan portion queue du convoyeur 4006 – Vue de profil et élévation (Source : G.D.S. Valoribois inc.)
