RAPPORT D'ENQUÊTE
Version dépersonnalisée

**Accident mortel survenu à un travailleur de
Les ateliers de rénovation R.P. ltée, le 18 juillet 2018, sur un chantier de
construction situé au [...], rue Soucy à La Rédemption.**

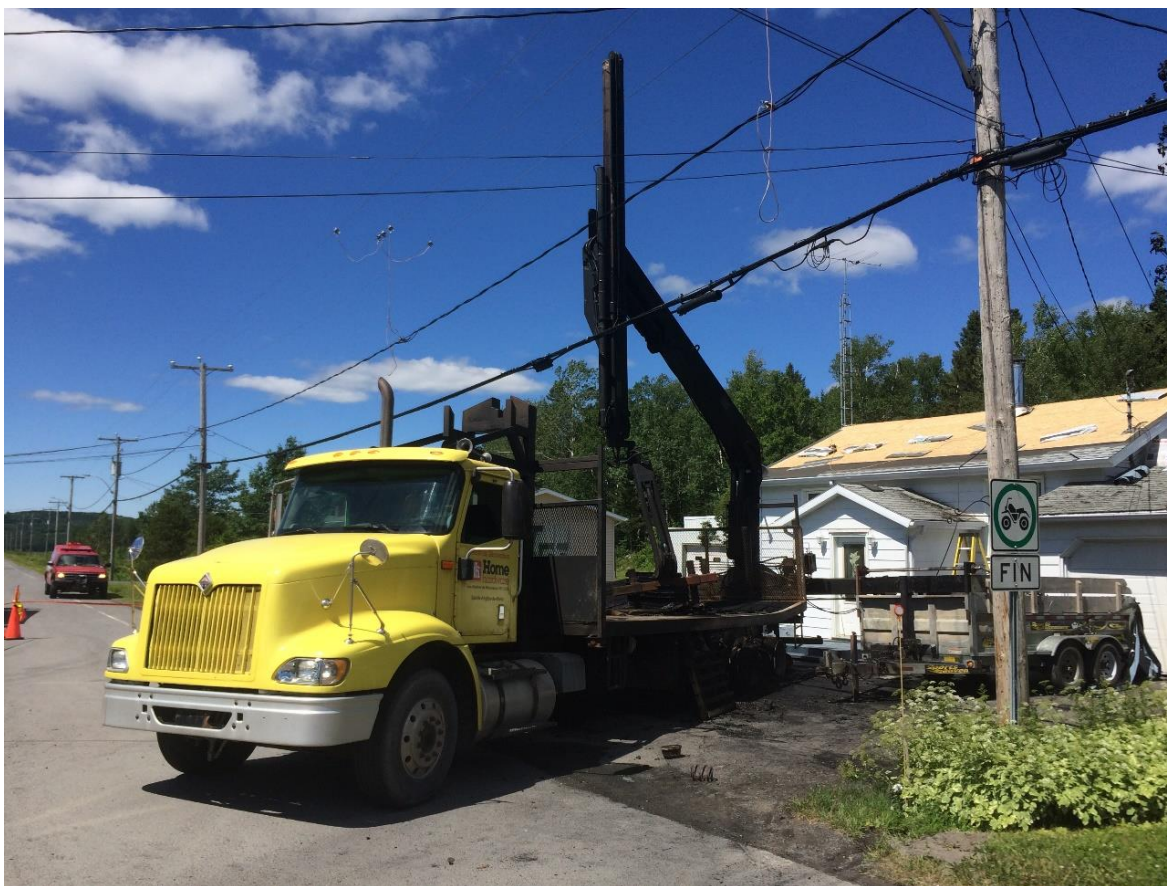
Photo 1: Lieu de l'accident, photo prise à l'arrivée des inspecteurs. (Source: CNESST)

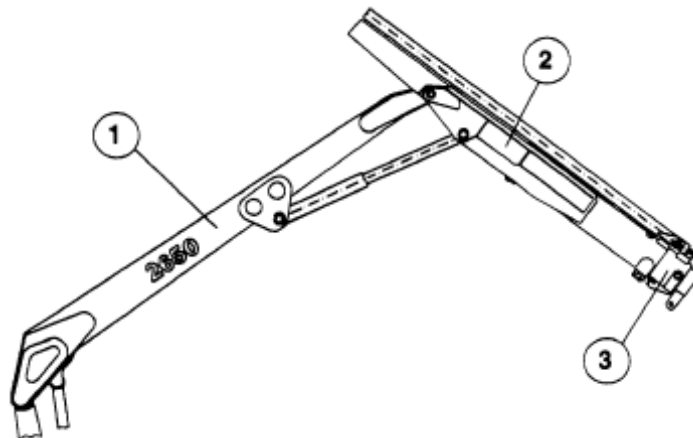
Dessin 1: Composantes de la grue 2650-2 (Source : Manuel d'instructions HIAB 2650)

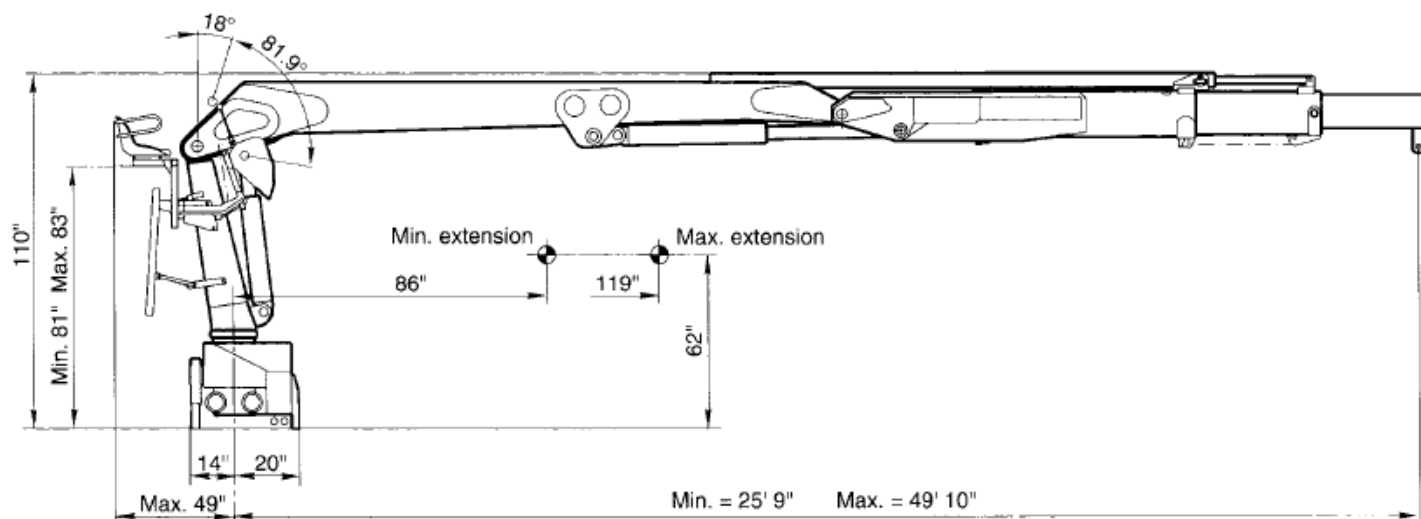
Center of gravity (without support legs)
