RAPPORT D'ENQUÊTE

**Accident mortel survenu le 17 juillet 2018 à un travailleur
de l'entreprise Roberto Dufour située au 135, 2^e Rang Ouest à
Métabetchouan-Lac-à-la-Croix**

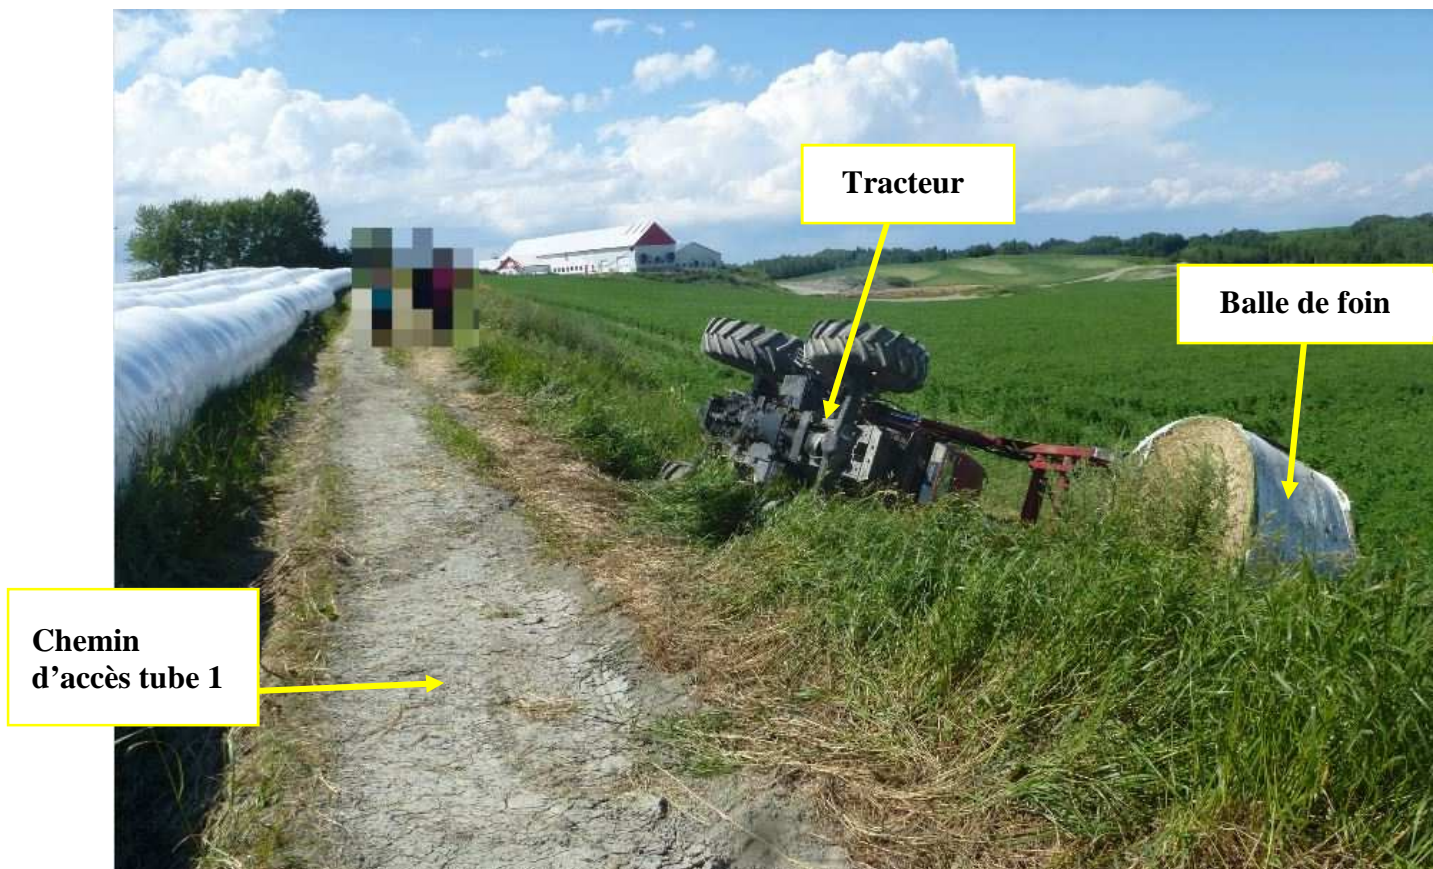
Photo 1 : Lieu de l'accident
Source : CNESST

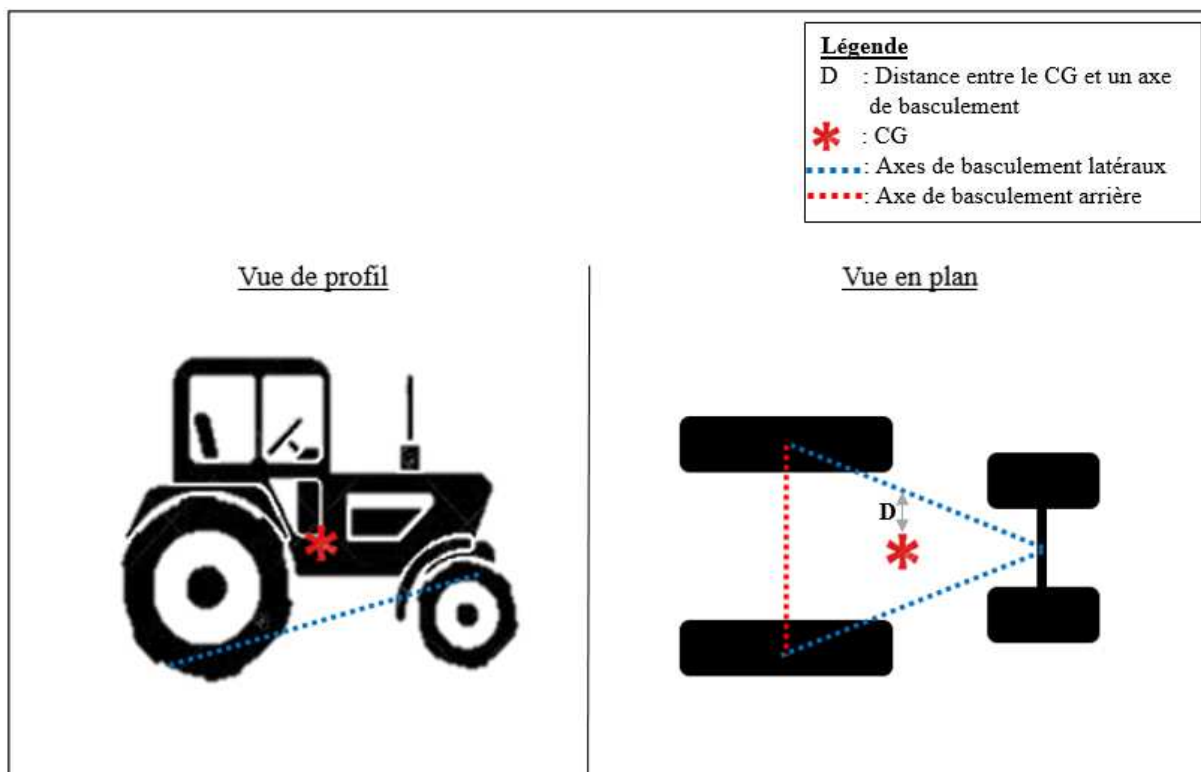
Schéma 9 : Positionnement du CG
d'un tracteur quatre roues motrices dans des conditions d'opération normales
Source : CNESST

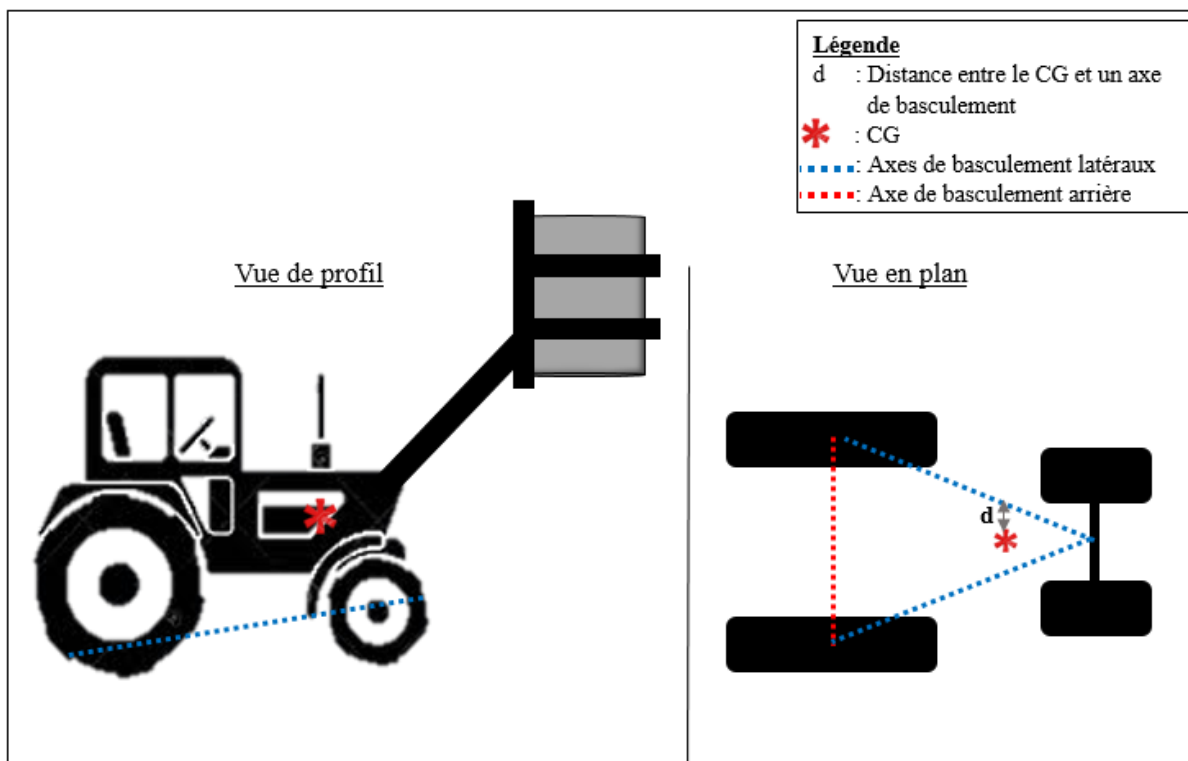
Schéma 10 : Positionnement approximatif du CG d'un tracteur quatre roues motrices avec une charge élevée sur le devant
Source : CNESST

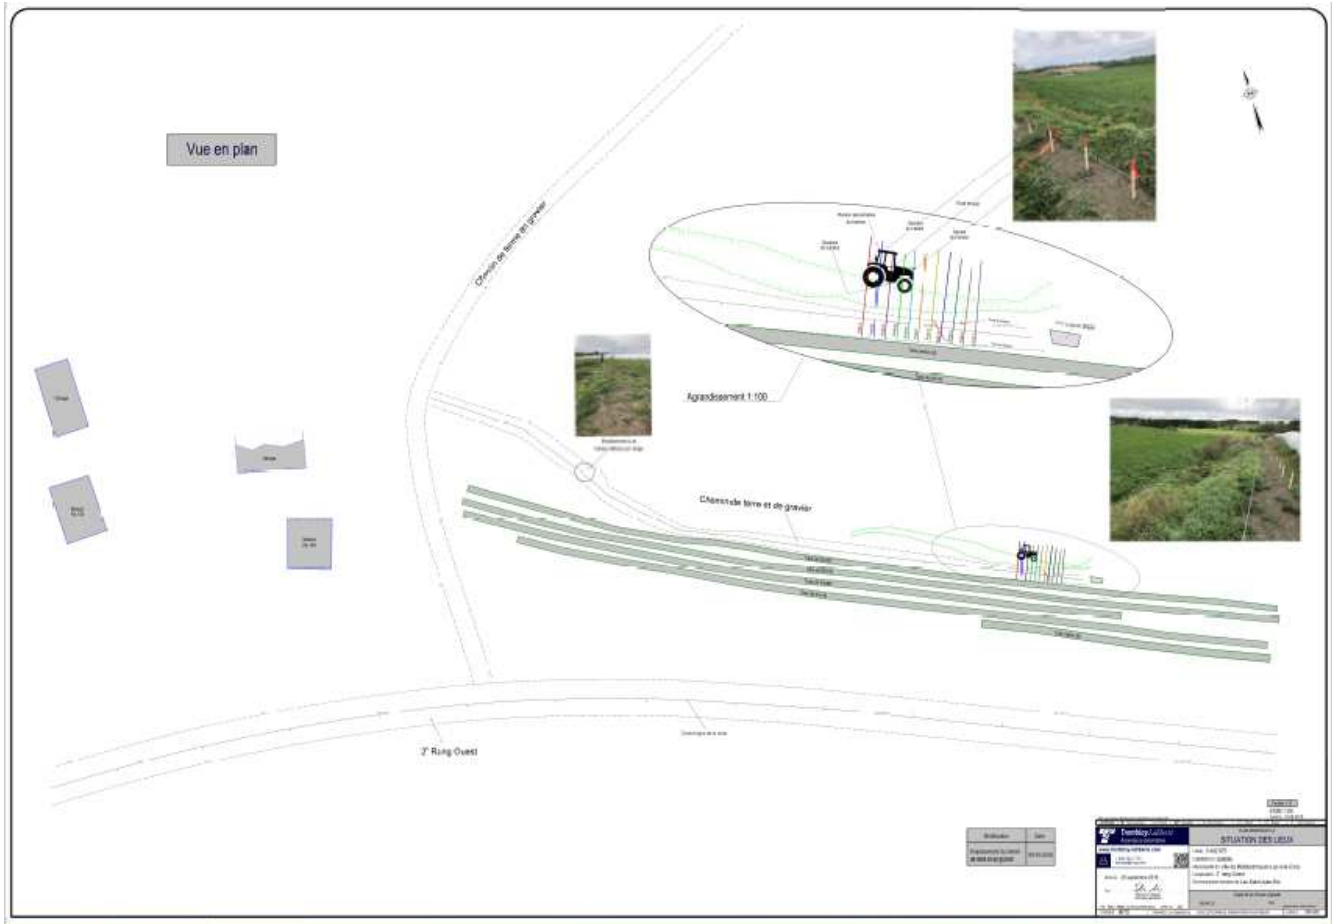
Plan du lieu de l'accident — TremblayLaliberté
